ÚSTAV PRO ODBORNÉ ZJIŠŤOVÁNÍ  
PŘÍČIN LETECKÝCH NEHOD  
Beranových 130  
199 01 PRAHA 99

**Č.j.: 658/06/ZZ**

# **ZÁVĚREČNÁ ZPRÁVA**

**o odborném zjišťování příčin Incidentu - snížení rozstupu  
v prostoru RVSM mezi vojenským letounem  
typu L-159 a pravidelnou linkou MAH541  
v prostoru VOR BNO ve FIR LKAA  
dne 13. prosince 2006**

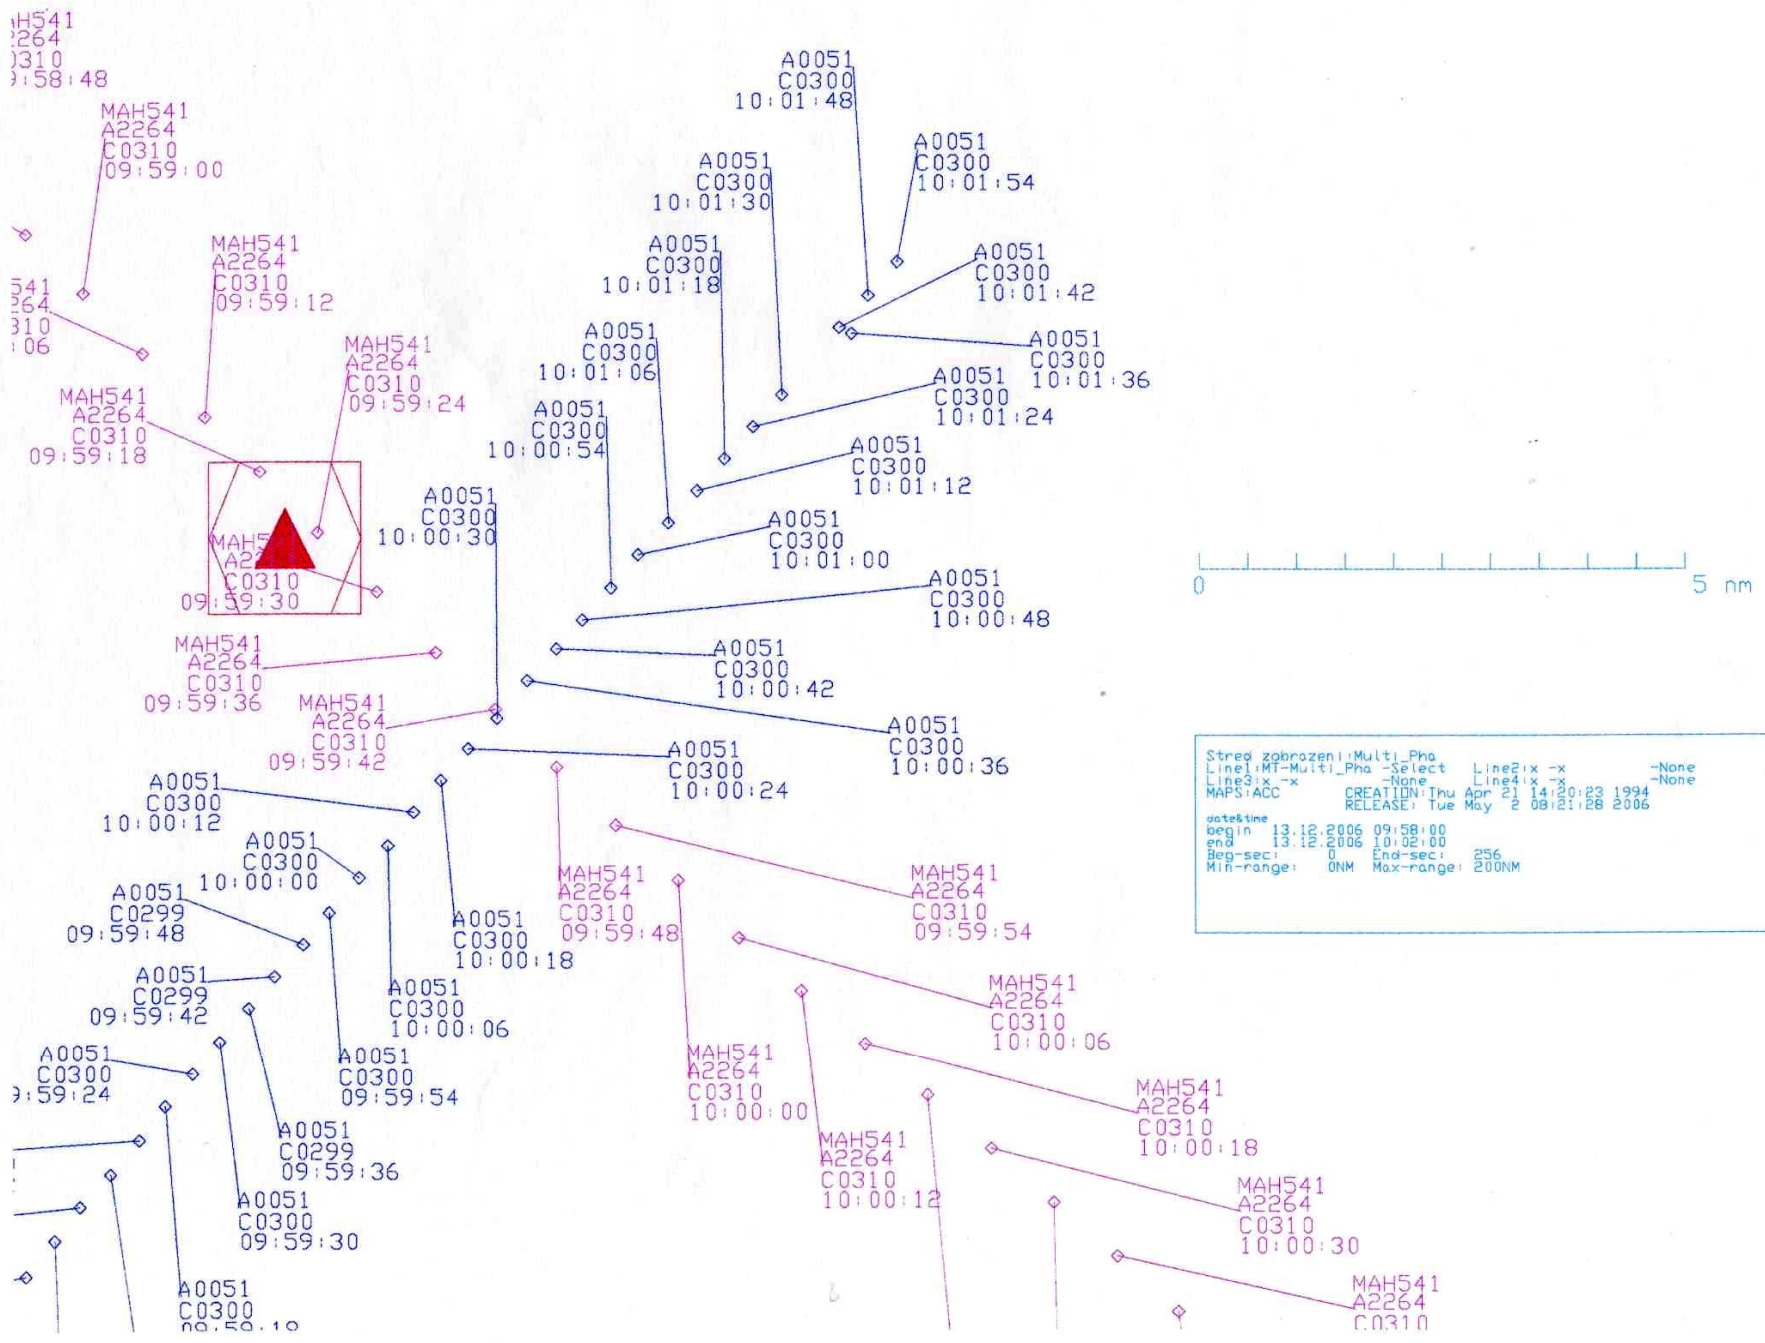
Příloha: Analýza radarového záznamu

Při zabezpečování stanoveného výškového rozstupu mezi L-159 a civilním provozem MAH 541 EC MACC včas nerespektoval, že letoun L-159 není vybaven pro let v prostoru RVSM a ponechal vertikální rozstup na snížené hodnotě 1000 ft, přičemž podle předpisu L-4444M, hlava 2, článek 2.2.2. měla hodnota vertikálního rozstupu činit 2000 ft.

**3.1** Incident byl způsoben nesprávným postupem EC MACC a PC MACC, kteří nezabezpečili stanovený vertikální rozstup v prostoru RVSM mezi MAH 541 a vojenským letem 2507.

EC MACC při vydání letového povolení ke stoupání do FL300 nevzal v úvahu skutečnost, že letoun L-159 není vybaven pro let v prostoru RVSM.

- provedení podrobného rozboru u ŘLP AČR se zaměřením na provoz v prostoru RVSM.
