# ZÁVĚREČNÁ ZPRÁVA

**o odborném zjišťování příčin letecké nehody  
sportovního padáku na LKCT dne 25. 6. 2011.**

Praha  
září 2011

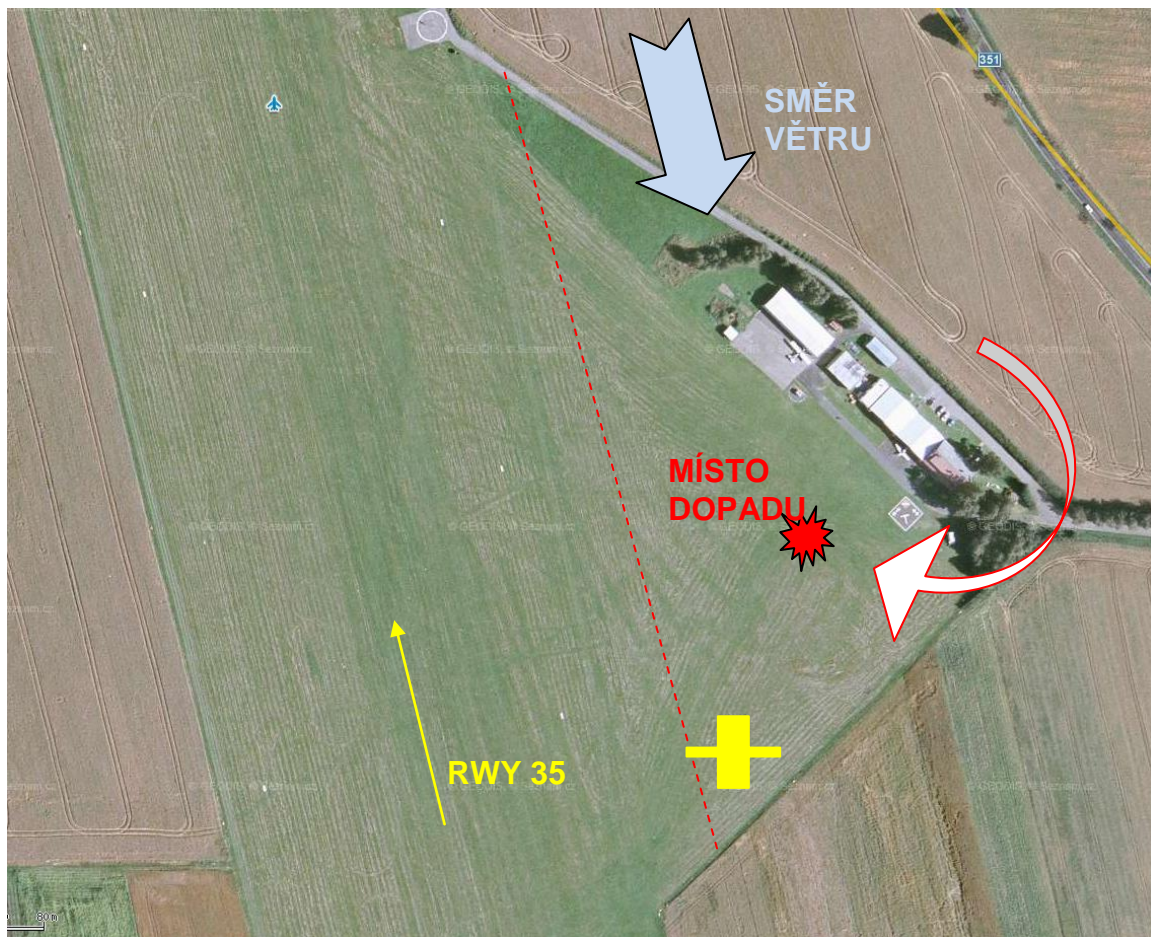
**Popis situace na místě nehody**

Z výpovědi svědků, kteří pozorovali seskok ze země vyplynulo, že otevření hlavního padáku parašutisty popsali, jako „bez závad“. Dále uvedli, že klesal na otevřeném padáku velmi rychle a točil se ve spirále. Ve výšce, kterou svědci udávají v rozmezí 30-50 m nad zemí, provedl závěrečnou pravotočivou otáčku a mířil na plochu před řídicí věží. Místo, ve kterém byla otočka provedena, shodně popsali „jako od obce Počátky“ a „nad dětskými atrakcemi“, na jižním okraji plochy pro diváky. Poslední fázi svědci shodně popisují tak, že parašutista před dopadem korigoval sestup „*přítahováním řídicích šňůr jakoby k tělu*“. Dále udávají, že parašutista doskočil jako první a při doskoku měl velkou dopřednou i vertikální rychlost. Těsně před doskokem „*tahal za řídicí šňůry*“, ale nepodařilo se mu padák „*podrovnat*“. Parašutista dopadl nejdříve na nohy a následně na hlavu, při čemž došlo k smýkání po hlavě a tělo skončilo v pozici na levém boku a hrudi. Vrchlík padáku ležel za tělem parašutisty proti směru dopadu.

Místo dopadu parašutisty bylo cca 30 m před ukazatelem směru větru („rukávem“) ve směru proti větru a před vytýčením doskokové plochy („křížem“), na ploše určené pro diváky leteckého dne. Plocha byla řídce obsazena již přicházejícími lidmi. K budově se stanovištěm AFIS byla vzdálenost cca 150 m. Parašutista měl po trase, kterou sestupoval, vpravo pod sebou malou skupinu vzrostlých stromů přiléhajících k letištním budovám. Na přistání směřoval proti větru. Na místě dopadu byl tvrdý, travnatý povrch. Tělo parašutisty se po dopadu nacházelo v poloze na levém boku a hrudi, vrchlík padáku byl ve vzdálenosti jedné poloviny nosných šňůr za tělem proti směru dopadu.
