ÚSTAV PRO ODBORNÉ ZJIŠŤOVÁNÍ  
PŘÍČIN LETECKÝCH NEHOD  
Beranových 130  
199 01 PRAHA 99

# **ZÁVĚREČNÁ ZPRÁVA**

**o odborném zjišťování příčin letecké nehody kluzáku typu  
Nimbus 2 M, poznávací značky D- KHKA, dne 06.05.2006,  
v katastru obce Zbraslavice.**

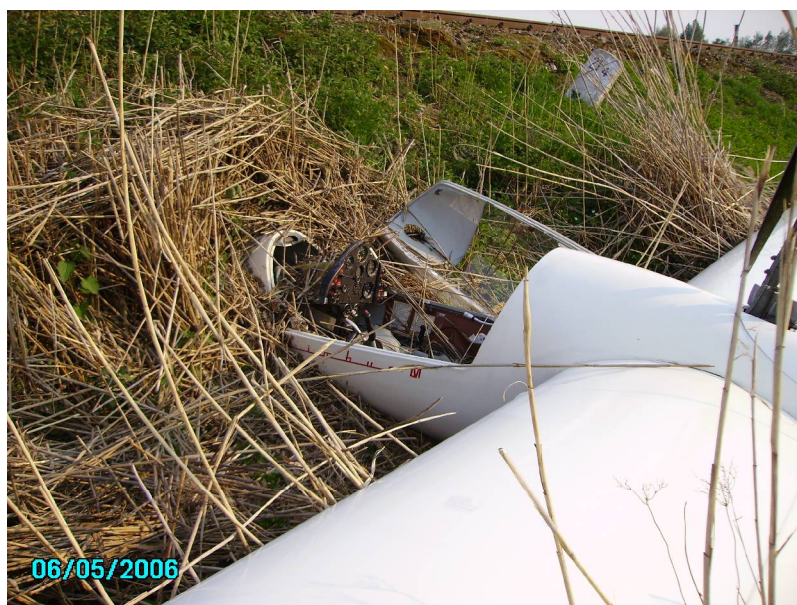
Při nehodě byla poškozena přední část trupu v prostoru pilotní kabiny, hlavní čepy křídla a narušený nosník. Dále byl poškozen závěs motorové jednotky.

Kluzák po nárazu do náspu železniční trati.

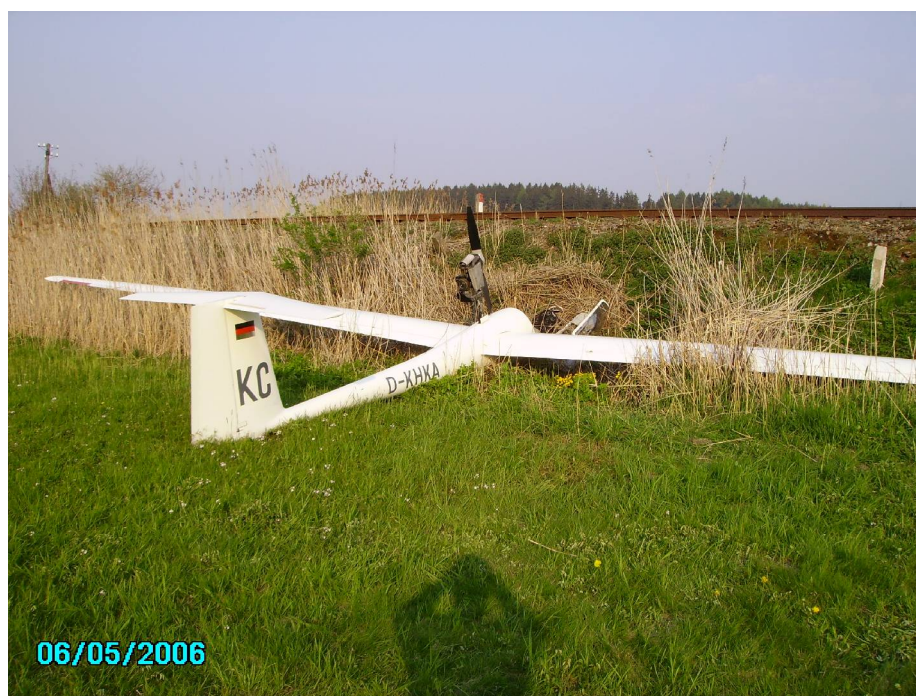
Místo LN.

Letoun ležel na poli, přední částí naražen do železničního náspu. Přední část trupu v oblasti pilotní kabiny byla poškozena čelním nárazem, v místě přechodu kabiny do centroplánu byl trup prolomen. Obě poloviny křídla jeví známky poškození potahu následkem dopředného kmitnutí. Dále byl poškozen nosník křídla a závěs motorové pohonné jednotky
