# ZÁVĚREČNÁ ZPRÁVA

**o odborném zjišťování příčin letecké nehody  
letadla WT-9 Dynamic, pozn. značky OM-PPL,  
dne 19.6. 2014  
cca 200 m W LKPL.**

Praha  
Listopad 2014

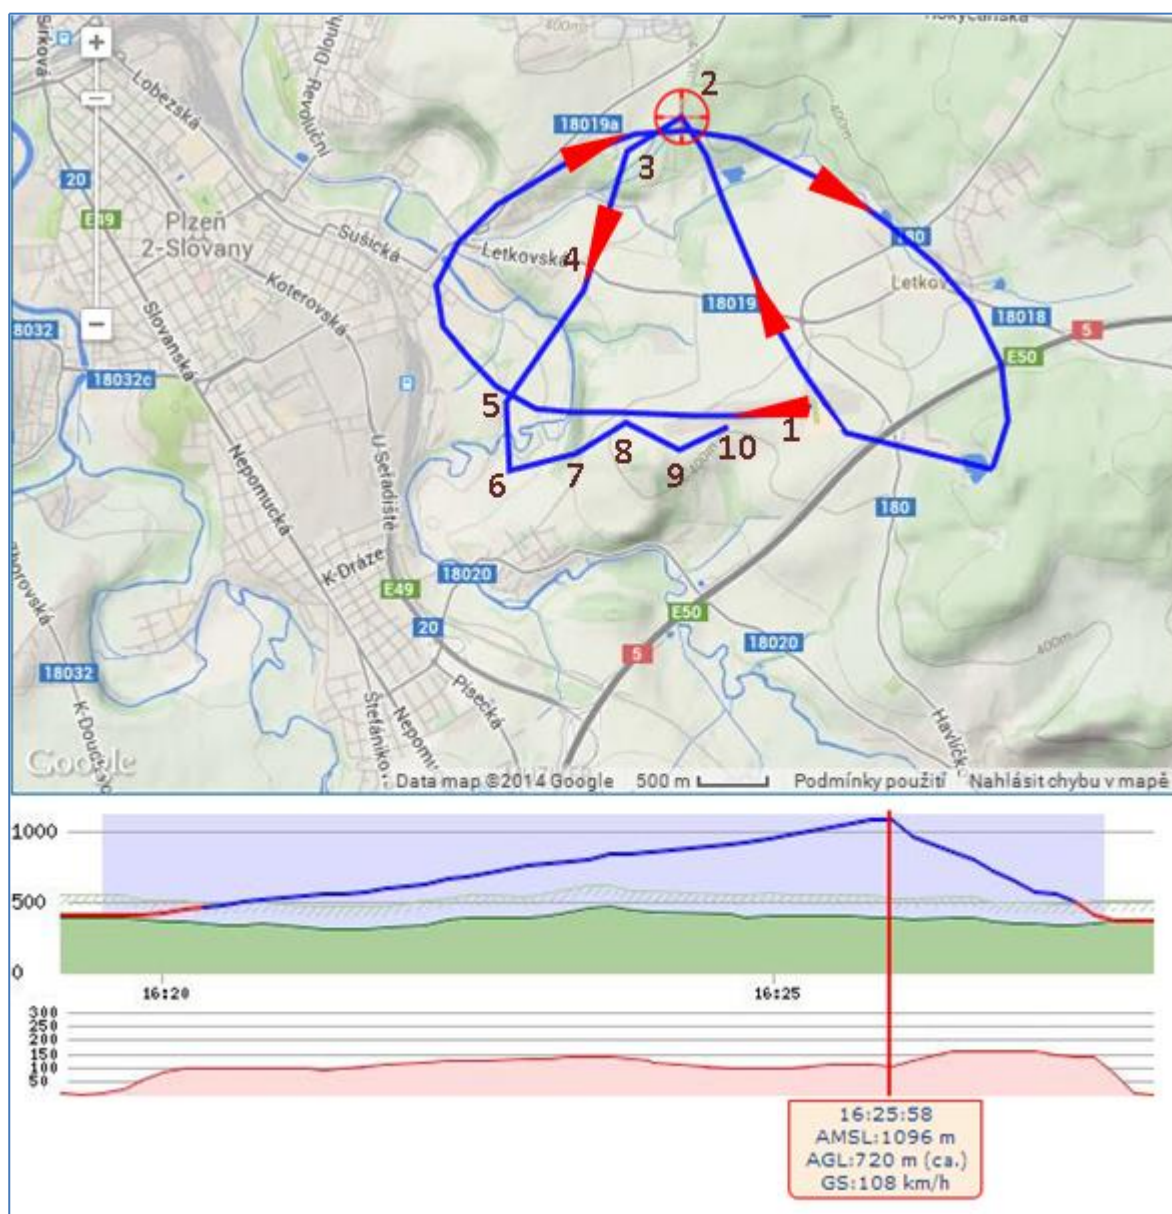
Obr. 1: Trať letu a její výškový a rychlostní profil. Bod 2 – odpojení kluzáku.

Čas	Činnost pilota letounu WT-9
16:19:31	Pilot odstartoval ke kritickému letu s aerovletem z LKPL RWY 26. Bod 1 obr. 1. Po vzletu stoupal pravou zatáčkou o cca 420° v ustáleném stoupání.

16:25:58	Pilot kluzáku se standardním způsobem odpojil v poloze cca 2 km N LKPL na kurzu cca 320°, ve stoupavém termické proudu ve výšce 720 m AGL tj. 1096 m AMSL, na rychlosti 108 km.hod <sup>-1</sup> . Bod 2 obr. 1. Vysunul velké klapky a pokračoval na přiblížení na RWY 08 v klesání kurzem cca 240°.

16:26:08	Nad bodem 3 obr. 1 dosáhl v klesání výšku 590 m AGL tj. 967 m AMSL a rychlost 128 km.hod <sup>-1</sup> . Stále v klesání změnil kurz na cca 220° na bod 4 obr. 1.

16:26:28	Bod 4 obr. 1. V pokračujícím klesání křížoval výšku 480 m AGL tj. 869 m AMSL, změnil kurz na cca 230°. Rychlost 160 km.hod <sup>-1</sup> .
16:26:48	Bod 5 obr. 1. Proklesal výšku 390 m AGL tj. 655 m AMSL, změnil kurz na cca 180°. Rychlost 159 km.hod <sup>-1</sup> .

16:26:58	Bod 6 obr. 1. V klesání křížoval výšku 310 m AGL tj. 655 m AMSL, změnil kurz na cca 070°. Rychlost 161 km.hod <sup>-1</sup> .
16:27:08	Bod 7 obr. 1. Dosáhl a udržoval výšku 240 m AGL tj. 584 m AMSL k bodu 8 obr. 1. Změna kurzu na cca 060°. Rychlost 161 km.hod <sup>-1</sup> .

16:27:18	Bod 8 obr. 1. Změna kurzu na cca 105°. Výška 240 m AGL tj. 571 m AMSL, rychlost opadla na 149 km.hod <sup>-1</sup> .
16:27:28	Bod 9 obr. 1. Zatáčka do směru RWY. Výška 180 m AGL tj. 509 m AMSL, rychlost 130 km.hod <sup>-1</sup> .

16:27:37	Bod 10 obr. 1. Výška 60 m AGL tj. 417 m AMSL Rychlost 137 km.hod <sup>-1</sup> .
16:27:42	Rychlost 0. Letoun na zemi.

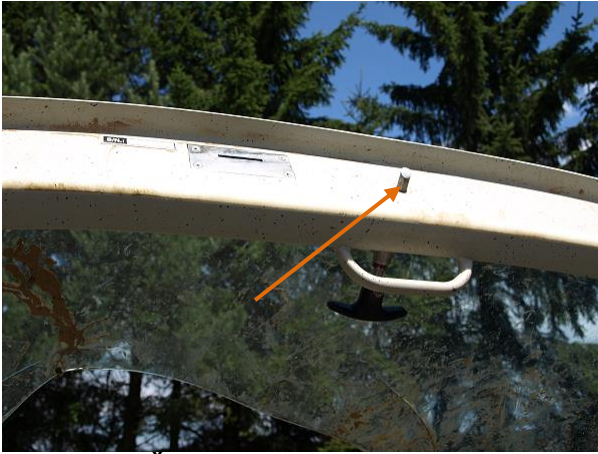
Na letounu byla po LN provedena technická prohlídka se zaměřením na soustavu řízení a mechanismus zavírání a zajištění překrytu kabiny. Výsledkem bylo potvrzení funkčnosti řízení a správná funkce čepu závěru zajišťovacího mechanismu překrytu kabiny.

Obr. 4: Čep závěru (délka cca 18 mm) v zajišťovací poloze držený pružinou

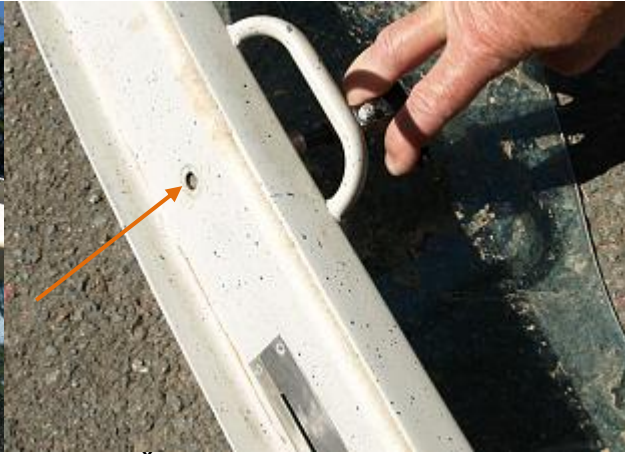
Obr. 5: Čep závěru plně zasunutý v rámu krytu kabiny proti síle pružiny

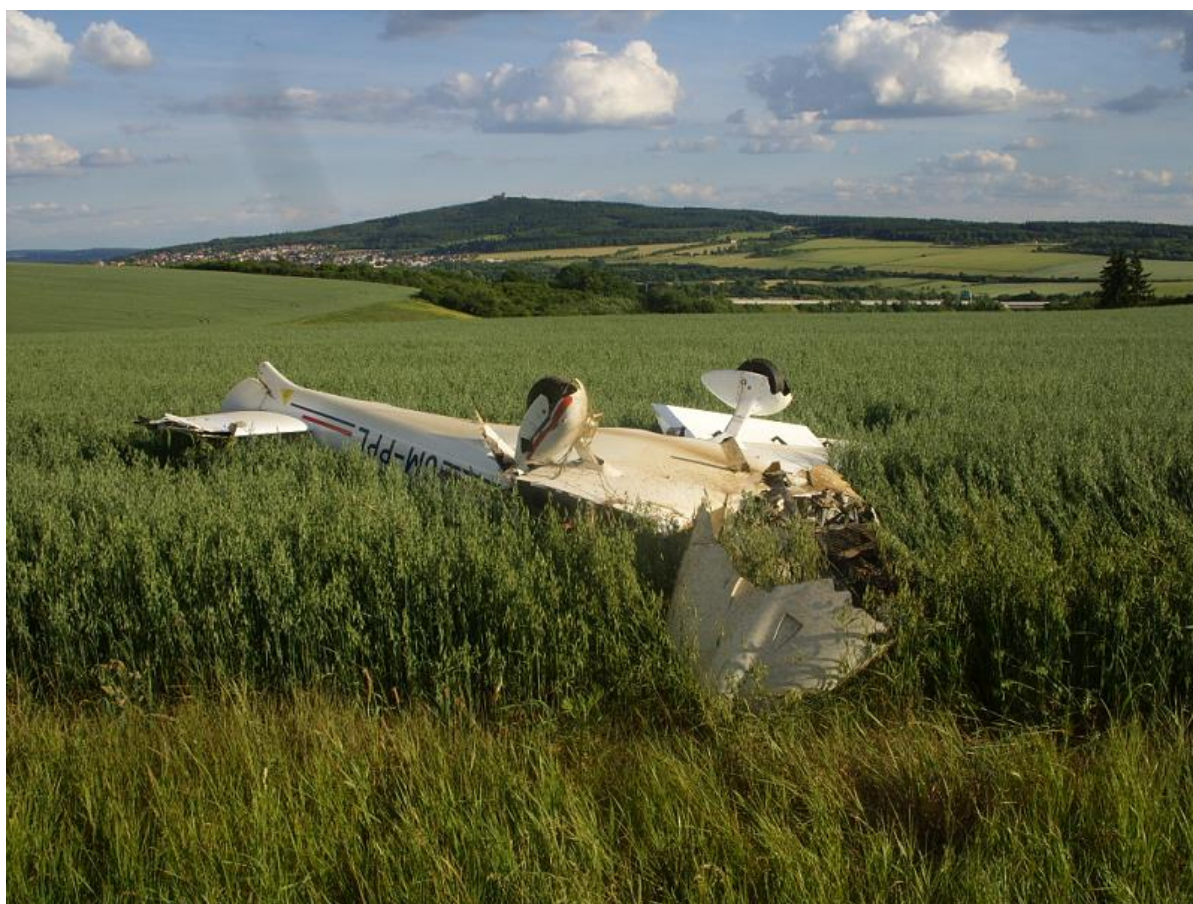
Obr. 3: Trosky letounu na místě LN

Letoun ležel v poloze na zádech ve vzdálenosti cca 115 m od THR RWY 08, přídíl ve směru cca 270°. Levá polovina křídla byla odtržena od centroplánu a ležela od něj cca 15 m kurzem 260°. V prostoru LN byl silně cítit letecký benzín. Záchranný systém nebyl aktivován ani zajištěn mechanickou pojistkou. Pro zajištění bezpečnosti byl na místo LN povolán pracovník firmy, vyrábějící tento záchranný systém, který provedl jeho aktivaci.
