# ZÁVĚREČNÁ ZPRÁVA

**o odborném zjišťování příčin letecké nehody  
tandemového padáku  
v místě Jihlava-Henčov  
16. 07. 2011**

Provozovatel: AGERE spol. s.r.o.  
Typ a varianta padáku: Tandemový systém SIGMA 370  
Místo: letiště Jihlava-Henčov - LKJI  
Datum a čas: 16. 07. 2011, 14:37 (všechny časy jsou UTC)

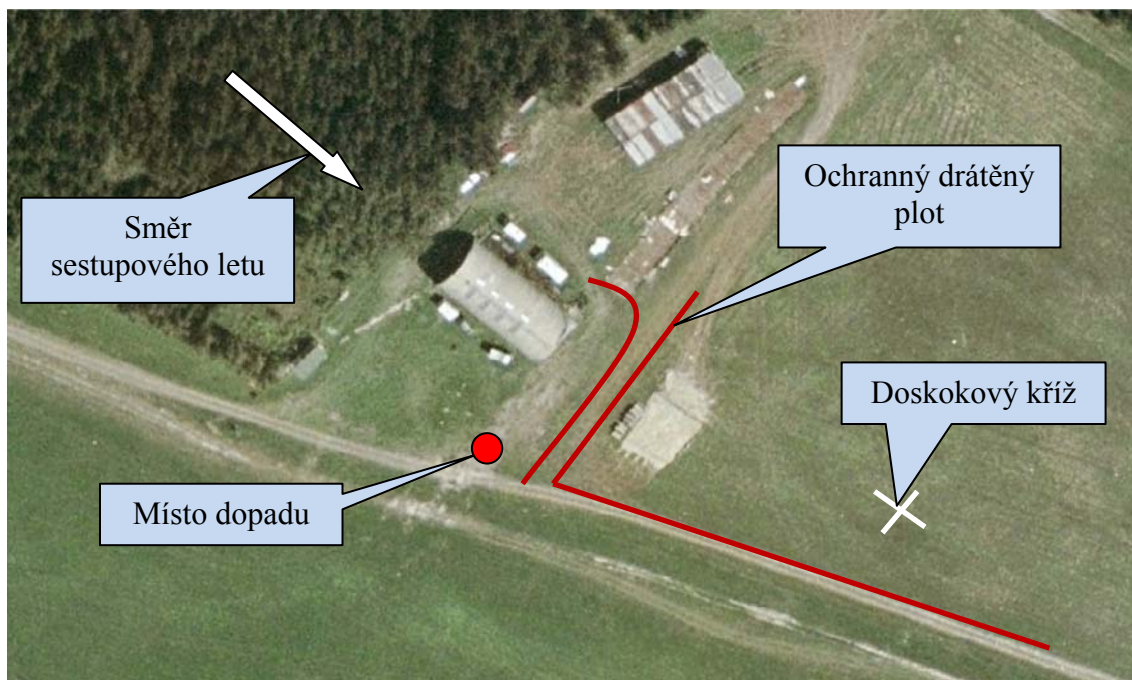
Obr. 2 Místo dopadu pilota tandemového padáku s pasažérkou

Místo dopadu se nacházelo na travnaté ploše 370 m NE od ARP letiště LKJI a asi 30 m SW od hangáru výcvikového střediska Profitandem. Zeměpisné souřadnice místa dopadu jsou 49°25'14''N a 015°38'23''E.

Příčinou letecké nehody byl nevhodně zvolený směr a způsob přistávacího manévru bez dostatečné výškové rezervy na překonání terénních překážek.
