CZ-12-147

ZÁVĚREČNÁ ZPRÁVA

**o odborném zjišťování příčin letecké nehody
kluzáku L-33 SÓLO poznávací značky OK-3503
letišťe Kyjov dne 26. 5. 2012**

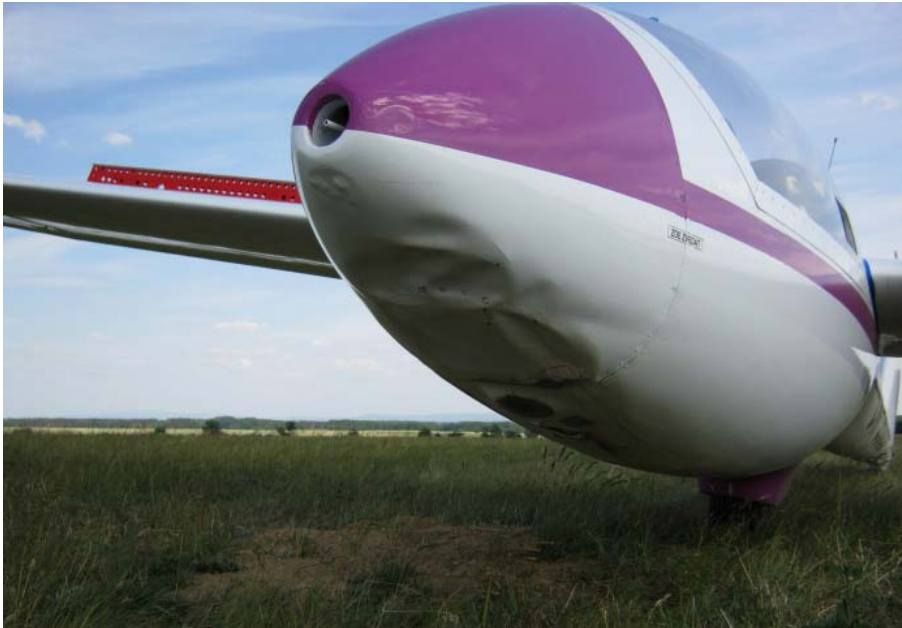
Nárazy do země způsobily deformaci spodní části přídě trupu kluzáku v prostoru nožního řízení, zvlnění potahu horní části centroplánu, zborcení a deformaci zadní kýlové části trupu (tzv. kornoutu) v místě zúžení a přechodu do SOP. Stav kluzáku na místě letecké nehody je na obr. 1 a 2.

Obr. 1 Poškození přední části

V průběhu přistávacího manévru, ve fázi podrovnání, došlo vlivem poryvu větru k prosednutí kluzáku s následným odskočením do výšky cca 1,5 m. Pilot neadekvátně reagoval na vzniklou situaci energickým potlačením řízení. Toto způsobilo tvrdý kontakt předě letounu s RWY a další již mírnější odskoky, po kterých následoval dojezd kluzáku až do úplného zastavení.

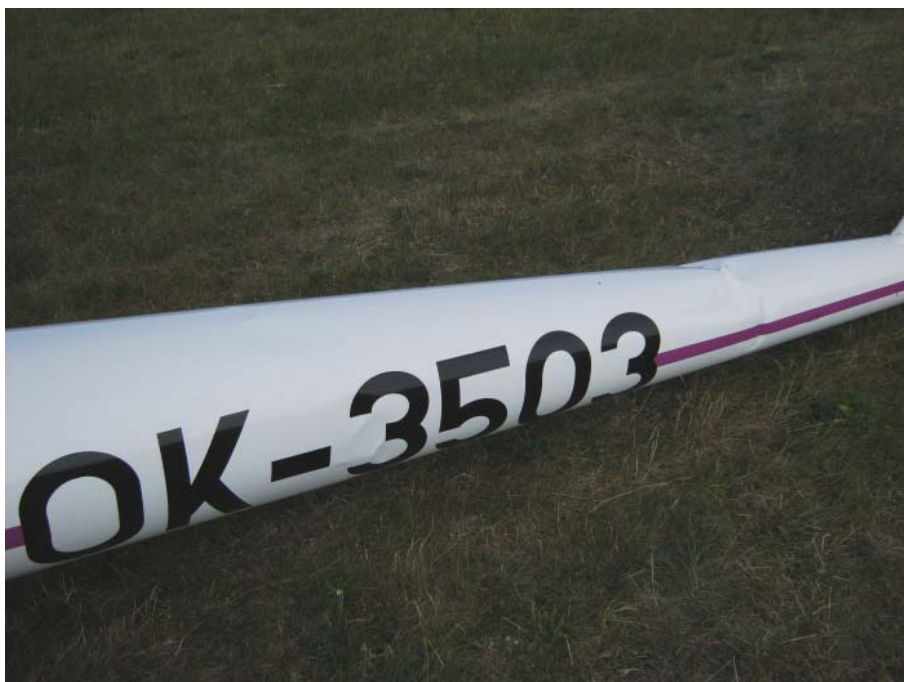
Obr. 2 Poškození zadní části
