# ZÁVĚREČNÁ ZPRÁVA

**o odborném zjišťování příčiny letecké nehody  
letounů PA28R-301T Arrow, pozn. značky OK-POL  
a L-410, pozn. značky OK-SAS  
9. 3. 2014 na LKPM.**

Praha  
Květen 2014

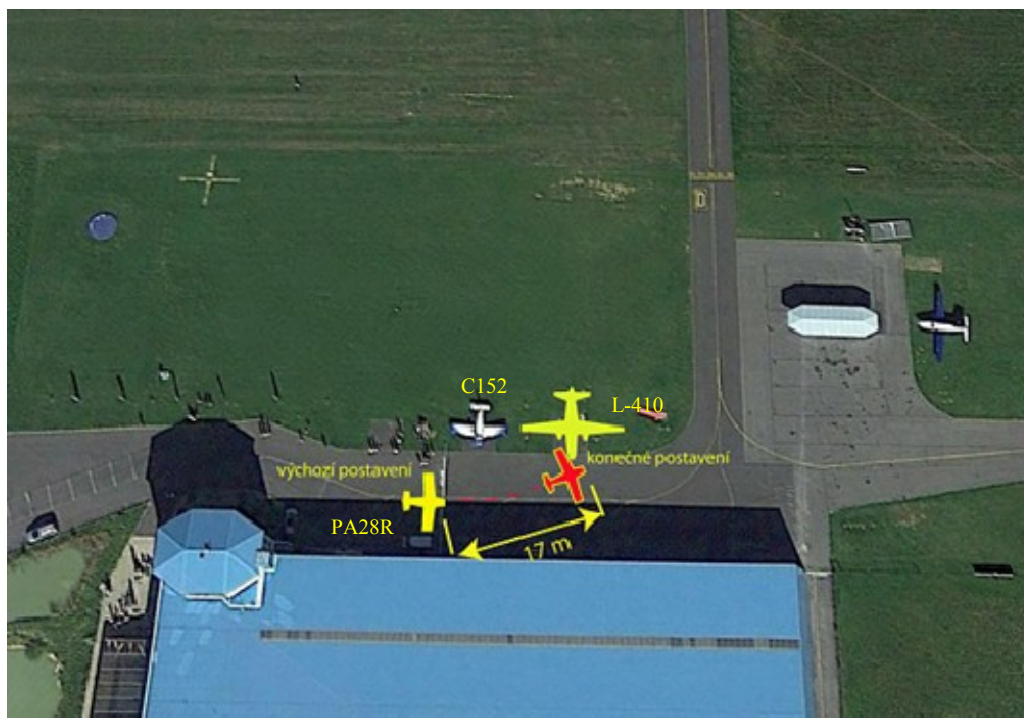
Obr. 1: Situační schéma místa LN.

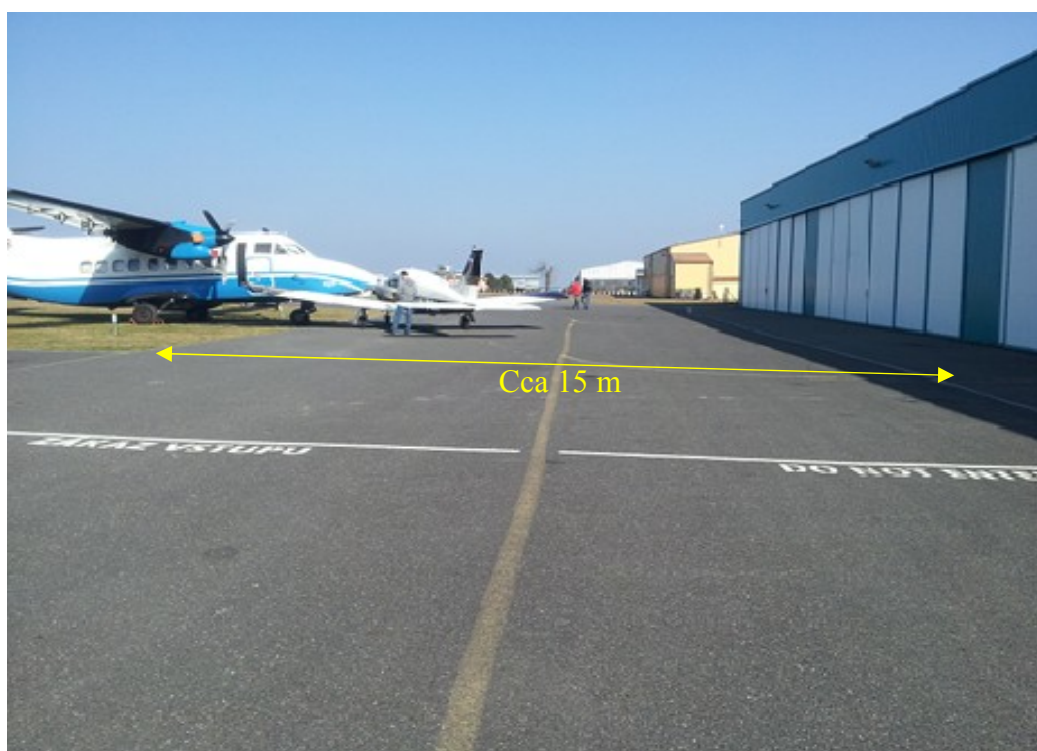
Obr. 2: Pohled ve směru pojíždění.

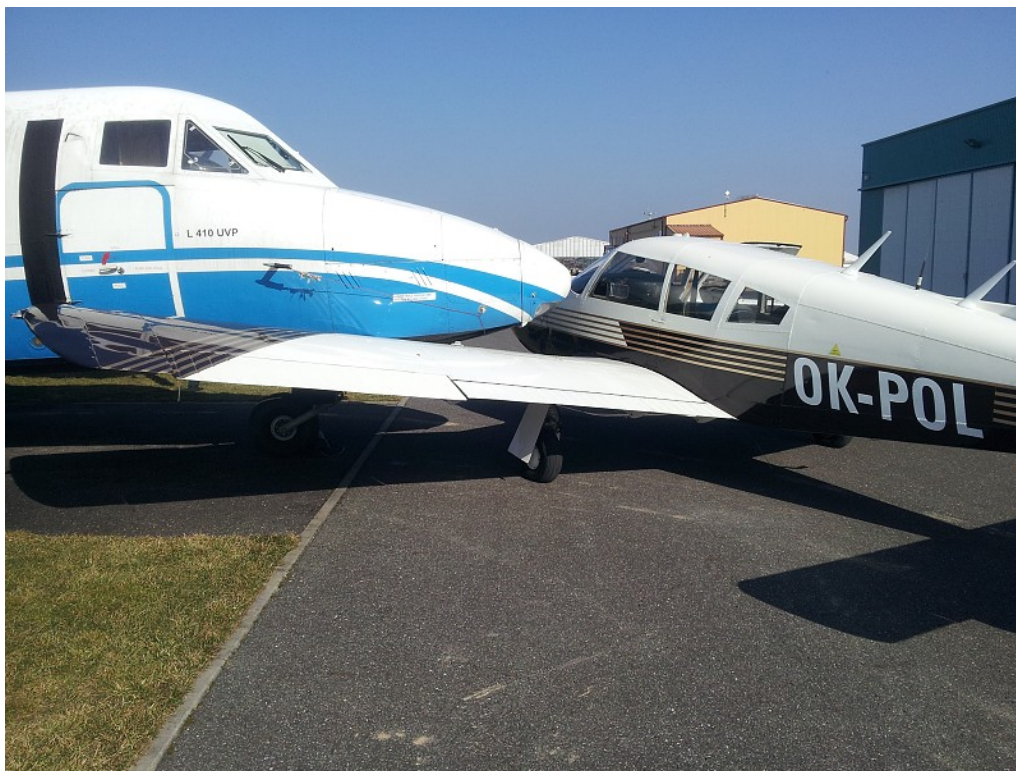
Příďový podvozek PA28R byl po LN cca 7 m vlevo od CL provozní asfaltové plochy. Letoun L-410 přesahoval svou přední částí cca 1,5 m do provozní asfaltové plochy.

Obr. 3: Postavení letounů po LN
