ZÁVĚREČNÁ ZPRÁVA

**o odborném zjišťování příčin nehody
kluzáku typu L 13A Blaník poznávací značky OK – 2714,
u obce Dolní Kralovice dne 10. 5. 2014**

Praha
listopad 2014

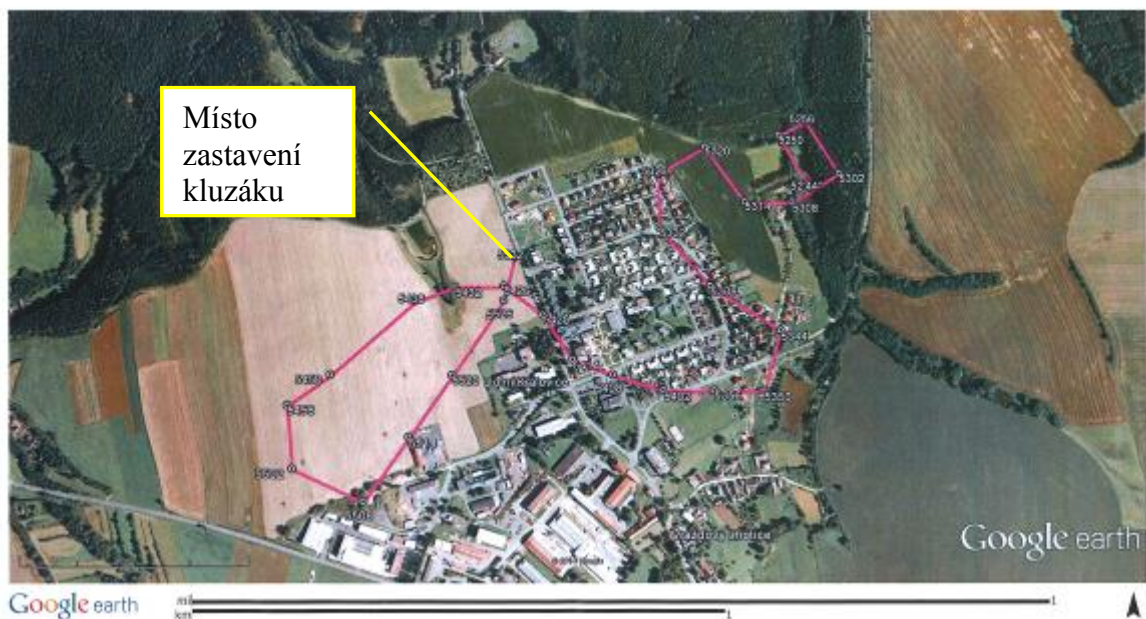
Průběh celého letu byl zaznamenán v 6sec intervalech do přístroje typu Colibri s/n 151OS. Ze zaznamenaných dat vyplynulo, že let byl zahájen v čase 10:29:52 a ukončen v 11:55:32. V okamžiku dosednutí měl kluzák rychlost 83 km h⁻¹. Vzdálenost od místa poslední korekce směru do místa nárazu byla cca 650 m a výškovým rozdílem 23 m.

Průběh poslední fáze letu v prostoru Dolních Kralovic převedený do digitální mapy

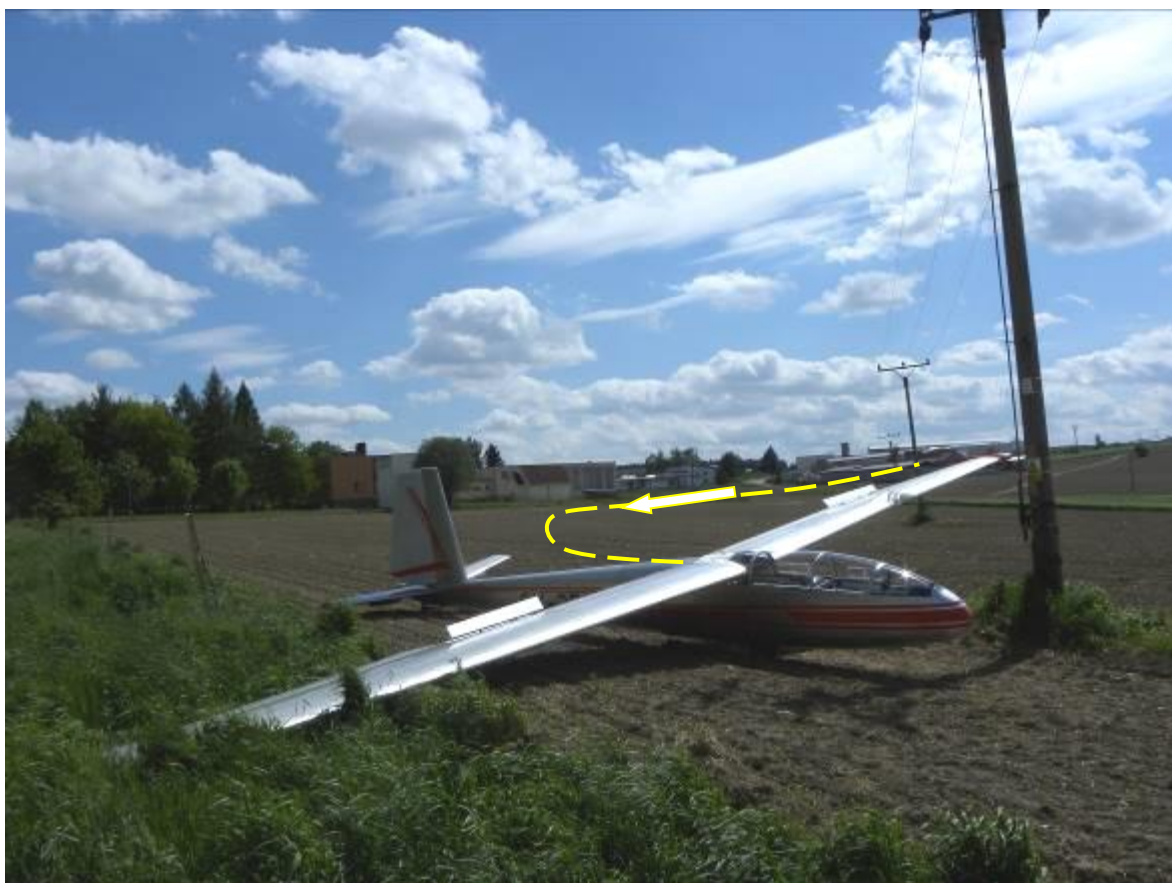
Místo nehody a směr pohybu kluzáku po zemi

V důsledku toho byl nucen dvěma zatáčkami v malé výšce zkorigovat směr přistání na jinou plochu podél elektrického vedení, kterému se musel vyhnout a v místě jeho rozdělení ho podlétl. Manévry na malé výšce prováděl na vyšší rychlosti, čímž se po doteku se zemí dostal do situace, že kluzák na svažujícím se terénu málo zpomaloval. Pilot, pravděpodobně vzhledem k vyšší rychlosti pohybu kluzáku po zemi, nevyužil úmyslného položení levé poloviny křídla na zem, tzv. „hodin“. Použitím „hodin“ obvykle dochází k poškození zadní části kluzáku a proto se rozhodl zpomalovat kluzák bržděním kola a současným tlačáním přídě kluzáku k zemi. Tento způsob pohybu kluzáku však neumožnil větší korekci směru pohybu a kluzák se zastavil až nárazem do sloupu el. vedení. Rychlost nárazu do sloupu byla odhadnuta v rozmezí 30 – 50 km h⁻¹.

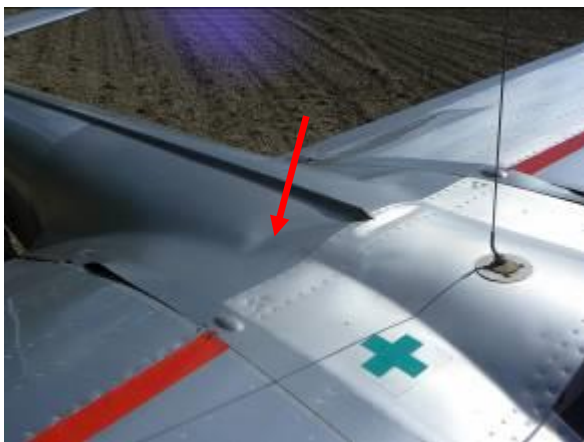
Po nehodě byl kluzák prohlédnut. Technickou prohlídkou nebyla zjištěna porucha systému řízení, které by měla vliv na ovladatelnost kluzáku. Přístrojové vybavení bylo funkční. V důsledku střetu kluzáku se sloupem el. vedení došlo k otištění jeho kruhového průřezu do náběžné hrany levé poloviny křídla a jejímu poškození. Současně došlo k poškození kořenové části v oblasti závěsů na obou polovinách křídla a deformaci trupu v místě centroplánu. Po střetu pravé poloviny křídla se stromkem došlo k malému poškození náběžné hrany. Trup byl poškozen v přední části, došlo k protržení potahu, pravděpodobně od kamenů nalezených ve stopě přistání. Ostatní části nebyly poškozeny.

Deformace centroplánu

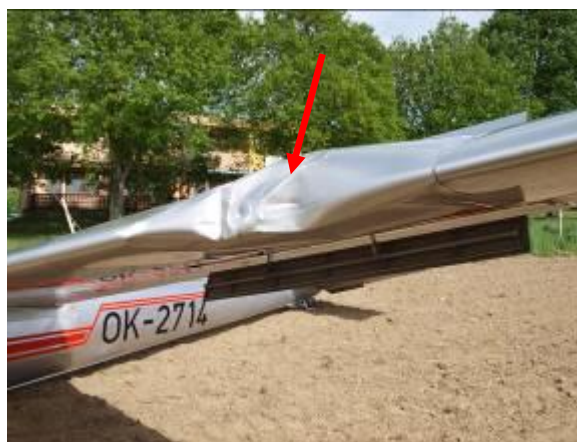
Poškození náběžné hrany levé poloviny křídla
