ÚSTAV PRO ODBORNÉ ZJIŠŤOVÁNÍ PŘÍČIN  
LETECKÝCH NEHOD  
Beranových 130  
199 01 PRAHA 99

CZ - 12 - 245

# ZÁVĚREČNÁ ZPRÁVA

**o odborném zjišťování příčin vážného incidentu  
letounu typu Zlín Z 226MS, poznávací značky OK – IFJ,  
při letu dne 1.7.2012**

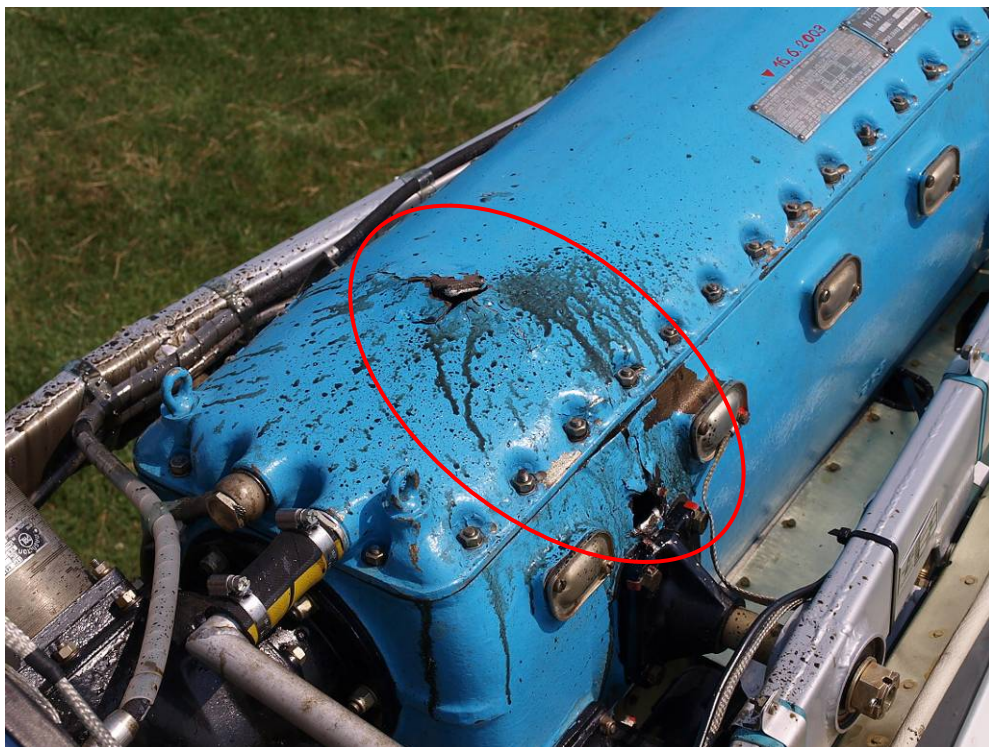
Motor letounu byl podroben technické prohlídce za účasti inspektora ÚZPLN ve schválené údržbové organizaci. Byl zjištěn další rozsah poškození a zjištěna příčina vysazení motoru. Po sejmutí motorových krytů bylo zjištěno vytržení šroubů ze zadního levého úchyty motorového lože, prohnutí levého ramene motorového lože a oboustranné proděravění bloku motoru v místě válce č. 6. Po sejmutí víka motoru bylo zjištěno proražení víka motoru a poškození osazení vložky válce v bloku motoru od úderu poškozené ojnice. Dále bylo ve vnitřním prostoru motoru nalezeno množství kovových úlomků ojnice a výztuh motorové skříně. Oko ojnice bylo podélně rozlomeno a dřík ojnice byl podélně rozpůlen. Hlava ojnice byla na čepu klikového hřídele a byla volně otočná. Na povrchu rotujících a kluzných částí se nacházel olejový film. Žádná z částí nebyla tepelně degradována a na rotujících částech nebyly zjištěny stopy po zadírání. Bylo sejmuto víčko dutiny ojničního čepu válce č. 6 na klikovém hřídeli a zkontrolována průchodnost mazacího otvoru. Otvor byl průchozí, v dutině čepu se nacházelo minimální množství karbonových úsad. Píst se ve válci č. 6 pohyboval bez významných odporů. Lomová plocha začínala u místa iniciace únavové poruchy na spodní části oka ojnice a procházela směrem k hlavě do dříku ojnice.

Vnější poškození motoru

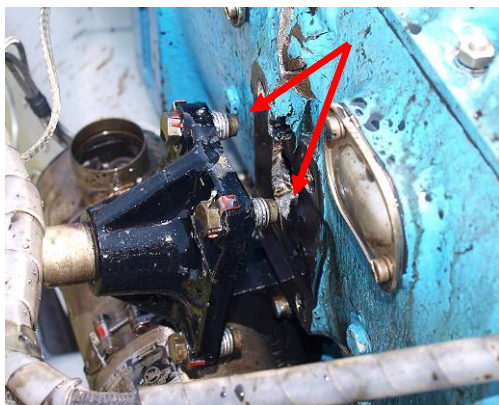
Poškození levého úchyty mot. lože

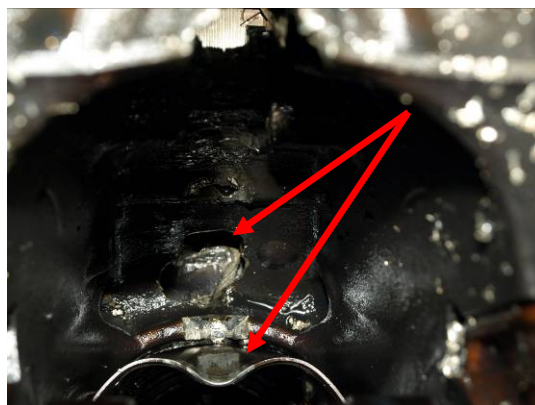
Vnitřní poškození

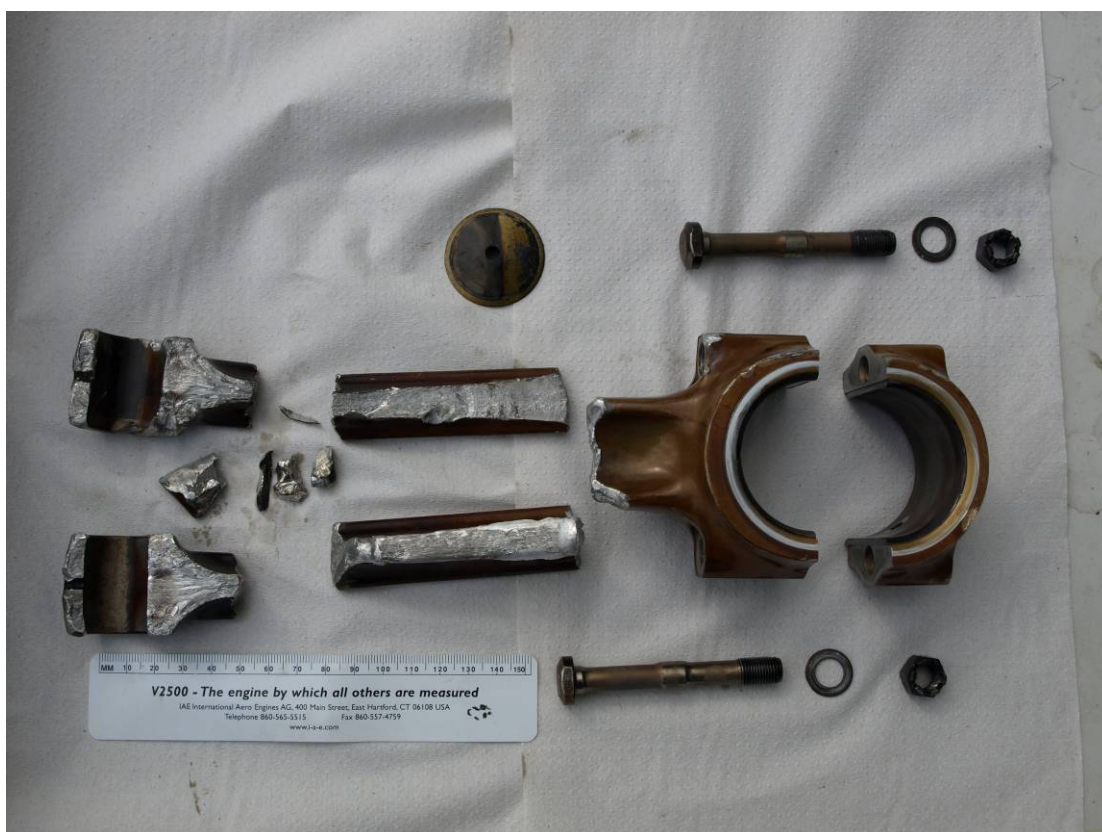
Poškozené části ojnice válce č. 6

Příčinou vážného incidentu bylo rozlomení oka ojnice ve válci č. 6. vlivem únavy materiálu během provozu motoru.

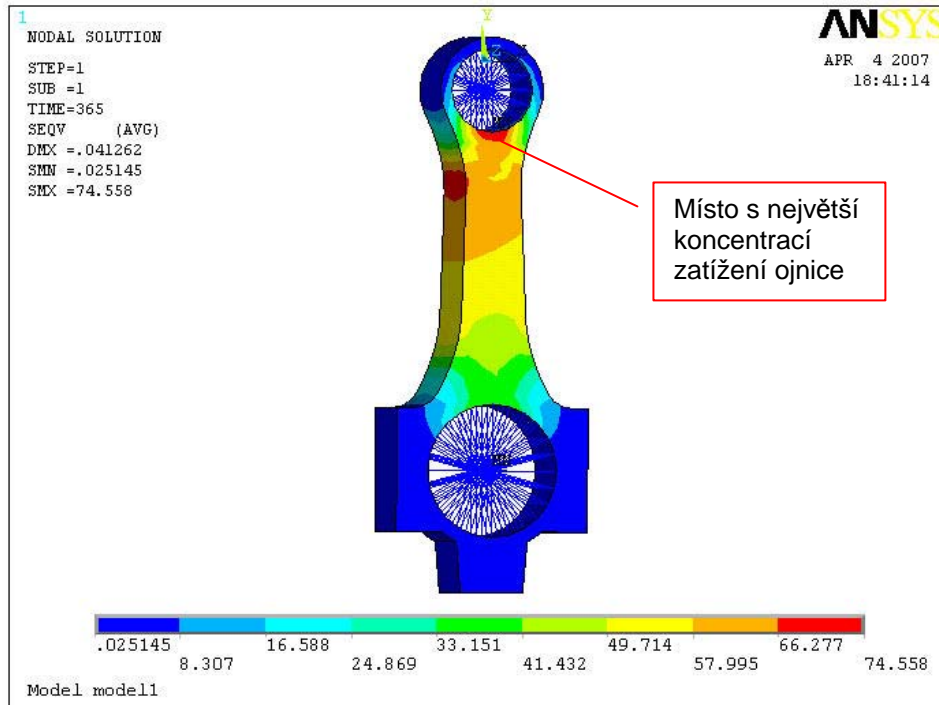
Obecný model zatížení ojnice prokazuje, že místo s největší koncentrací zatížení se shoduje s místem iniciace únavové poruchy a nálezem provedeným na poškozené ojnici.

Obecný model zatížení ojnice

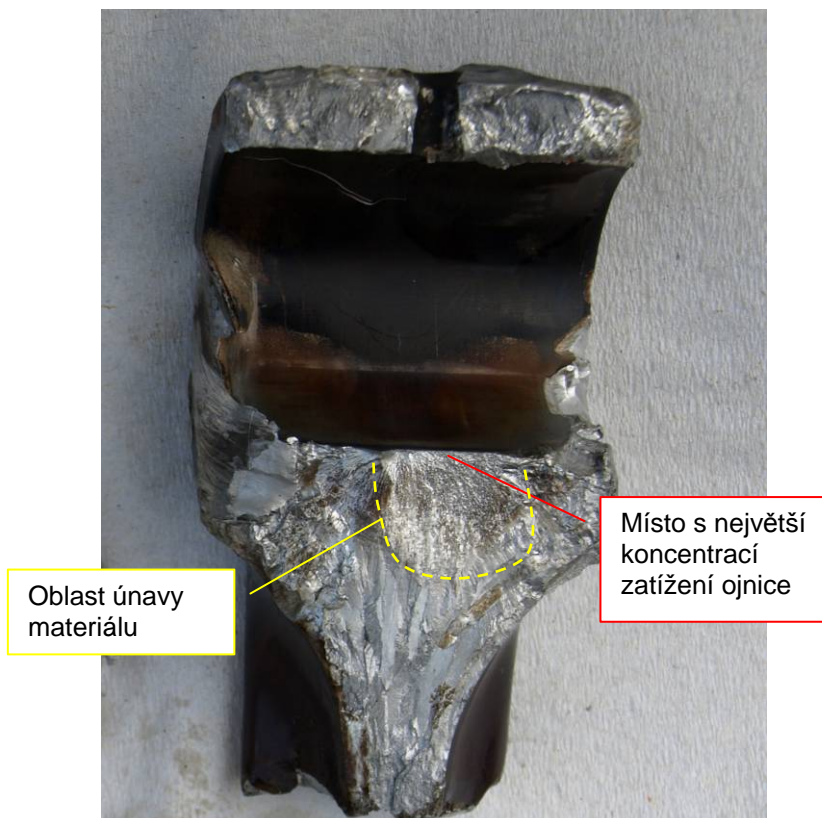
S ohledem na počet odpracovaných hodin od generální opravy zbývalo motoru 38 h 05 min do konce meziopravního resursu. Provozovatel měl po vyčerpání této doby v úmyslu realizovat bulletin LOM Praha č. M137A/24b. Fakt, že letoun byl převážně využíván k vlečení kluzáků a motor byl provozně zatěžován k horní hranici technických parametrů, lze předpokládat, že mohlo dojít k rozvoji vad materiálu vlivem únavy od tohoto provozního zatížení.

Nález místa vzniku únavové poruchy
