CZ-11-134

# ZÁVĚREČNÁ ZPRÁVA

**o odborném zjišťování příčin letecké nehody letounu  
typu SportStar RTC poznávací značky OK-EAK  
v místě vodní plochy u letiště Kunovice dne 18. 5. 2011**

Praha  
leden 2012

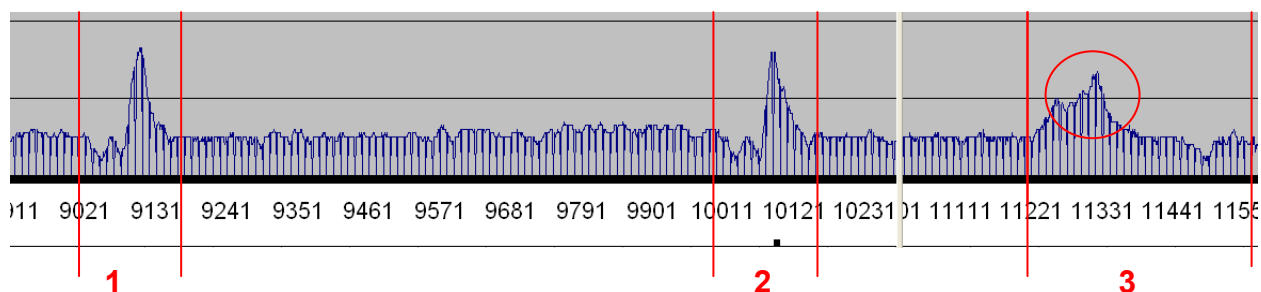
Průběh vertikálního přetížení:

Legenda: 1 a 2 - průběh předchozích vývrtek s vybráním

3 - vývrtece předcházela utažená zatáčka cca 60° (ze záznamu SSR levá), vývrtečka nebyla vybrána

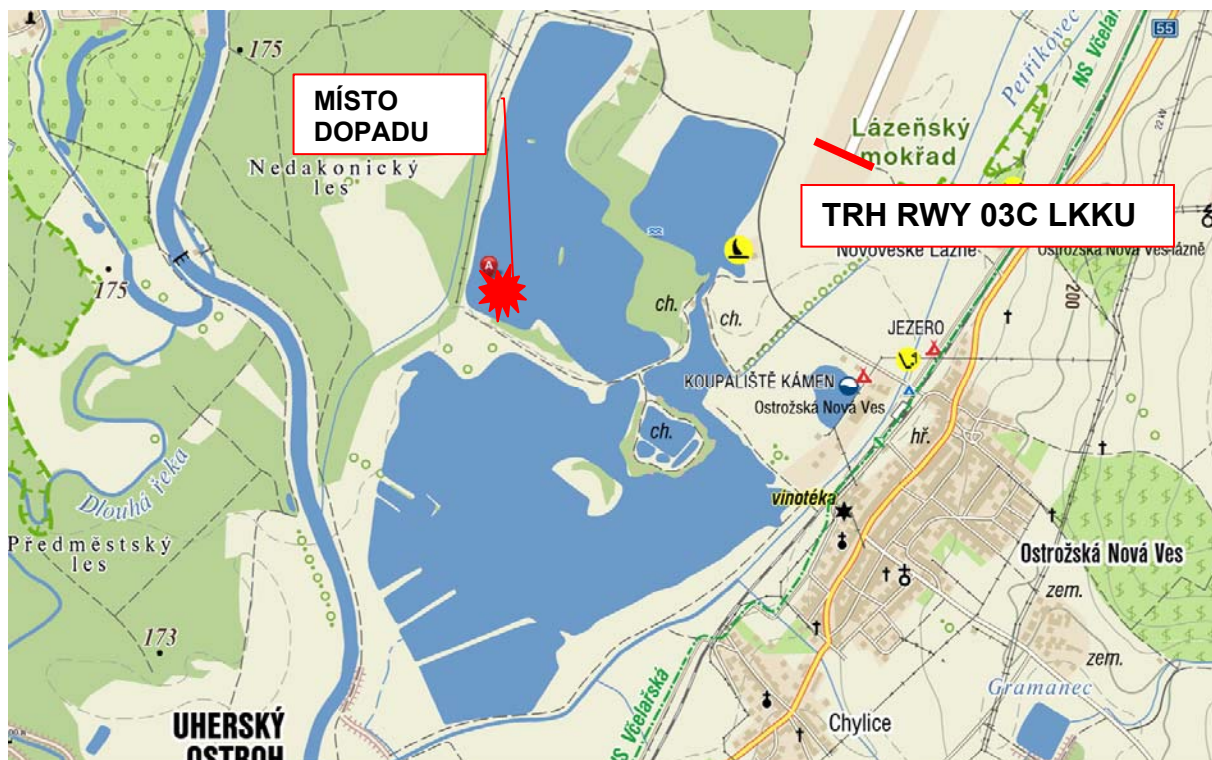
Místo dopadu letounu na vodní plochu jezera

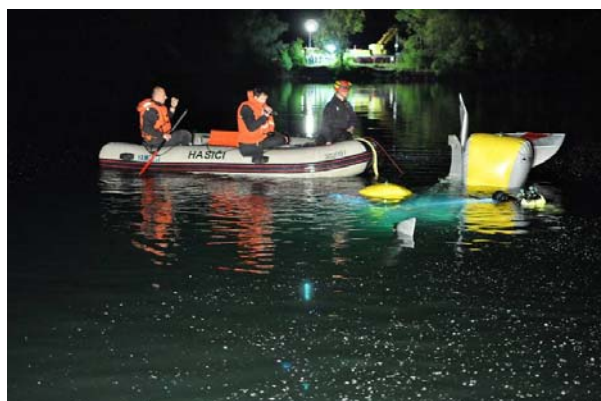
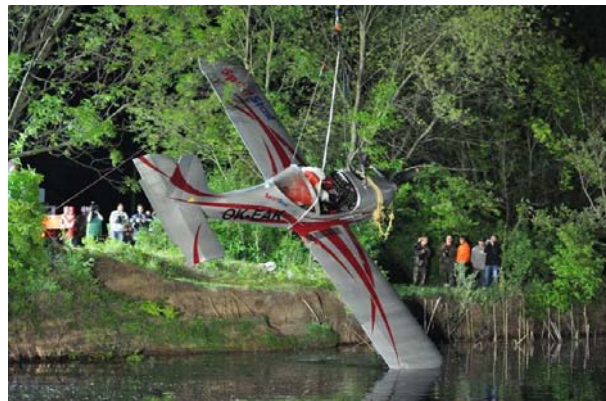
Situace na místě nehody.
