ZÁVĚREČNÁ ZPRÁVA

**o odborném zjišťování příčin incidentu
letounu L 410 UVP poznávací značky OM-DAC
LKKO
14. 8. 2016**

Praha
říjen 2016

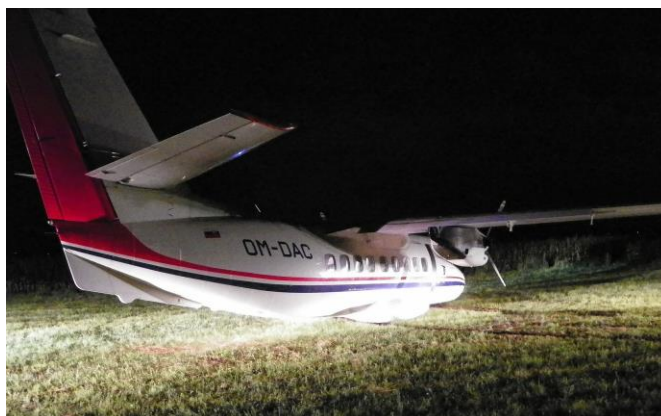
Velitel letadla to vyhodnotil tak, že se PF zřejmě obává přistání, že by jim nevyšlo. Převzal ihned řízení. Nad THR měli větší rychlost (cca 190 km·h⁻¹ IAS), podrovnal a letoun dosedl na dráhu. Zpočátku slyšeli zvuk, jako když kola dosednou na trávu, ale letoun nebrzdil a pak se začal postupně stáčet vpravo do traverzu až do zastavení za pravým okrajem RWY 03R.

Obrázek č. 1 Letoun L 410 UVP-LW po dosednutí na zasunutý podvozek

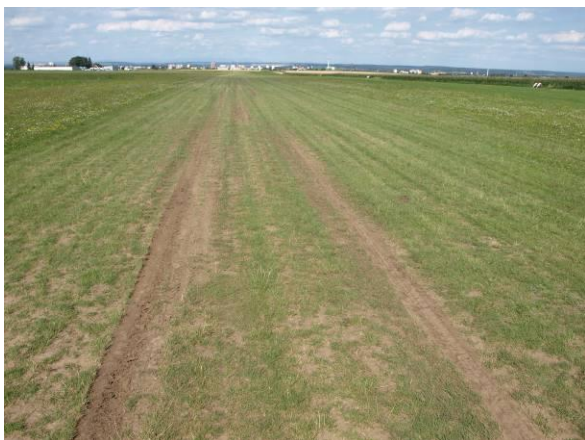
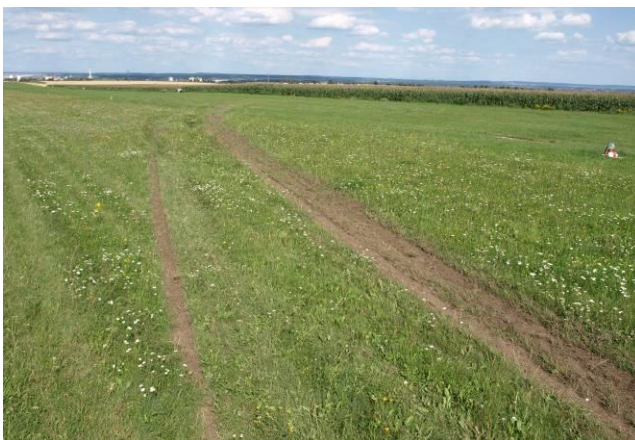
Letoun dosedl na travnatý povrch v místě vzdáleném 185,5 m od THR RWY03R a cca v její ose. Stopy dření a rýhy, které zanechaly spodní části hlavního podvozku a podvozkových gondol v délce cca 13 m na místě prvního dotyku se při dalším pohybu letounu po zemi postupně stáčely vpravo. Stopa prvního dotyku začínala 200 m od THR. Letoun pokračoval v pohybu po zemi a ve vzdálenosti cca 370 m od THR, v příčném pohybu, vyjel za pravý okraj RWY03R do travnatého pásu na okraji letištní plochy. V poloze cca 17,5 m od pravé řady nadzemních návěstidel a ve vzdálenosti 392 m od THR se zastavil stočený přídíl o cca 100° vpravo od osy dráhy (v poloze 50°00'03,5" N a 15°10'26,4" E)

Obrázek č. 2. Stopy dření na dráze.

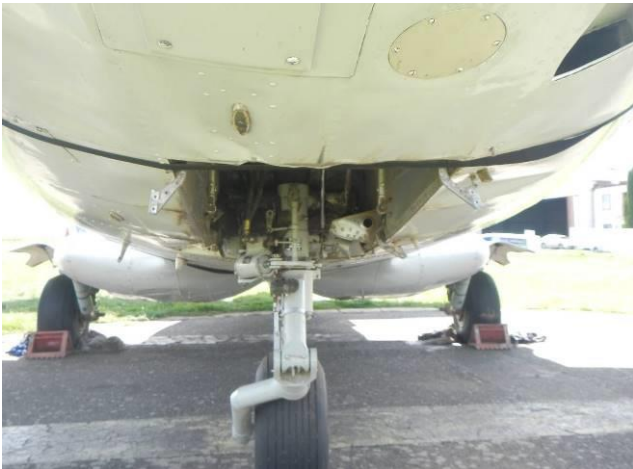
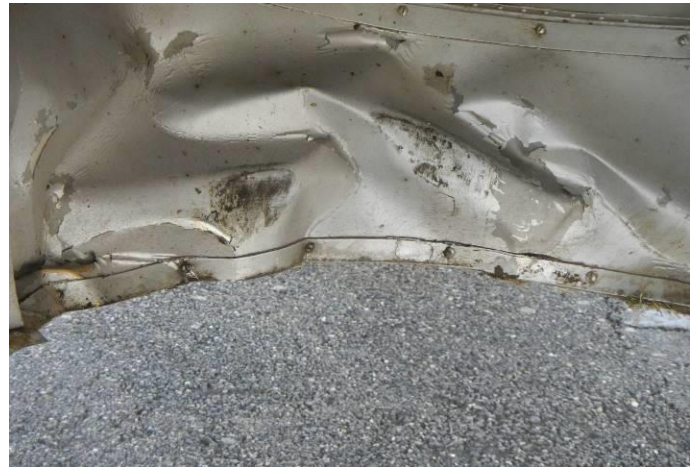
- potahu gondol levého a pravého hlavního podvozku

- zámků hlavního podvozku
- brzdy levého a pravého hlavního podvozku
- krytů a bočních stěn šachty příďového povozku

Poškození krytů a bočních stěn šachty příďového povozku a potahu gondoly hlavního podvozku

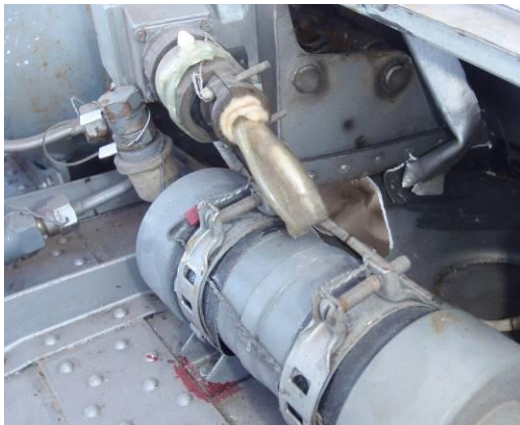
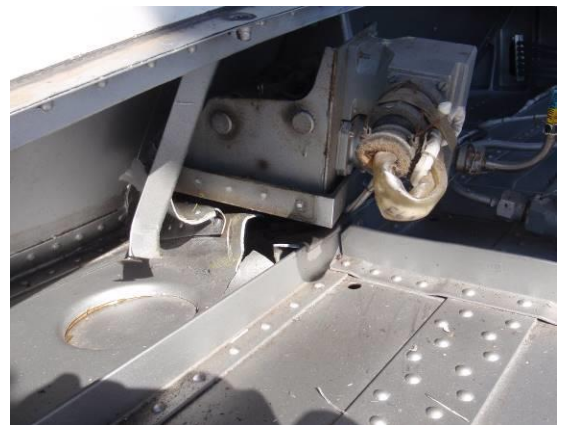
Poškození zámků hlavního podvozku

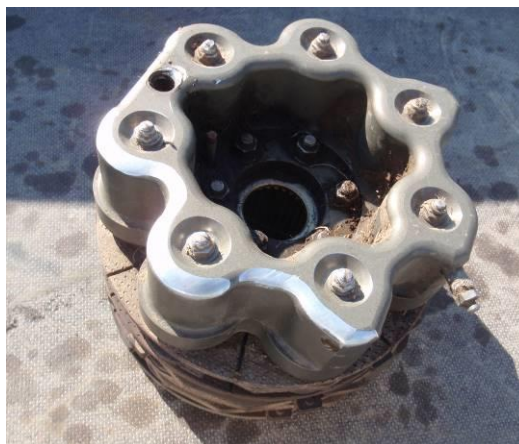
Poškození brzdy hlavního podvozku
