ZÁVĚREČNÁ ZPRÁVA

**o odborném zjišťování příčin parašutistické nehody
na letišti Příbram dne 17. června 2012.**

Praha
Srpen 2012

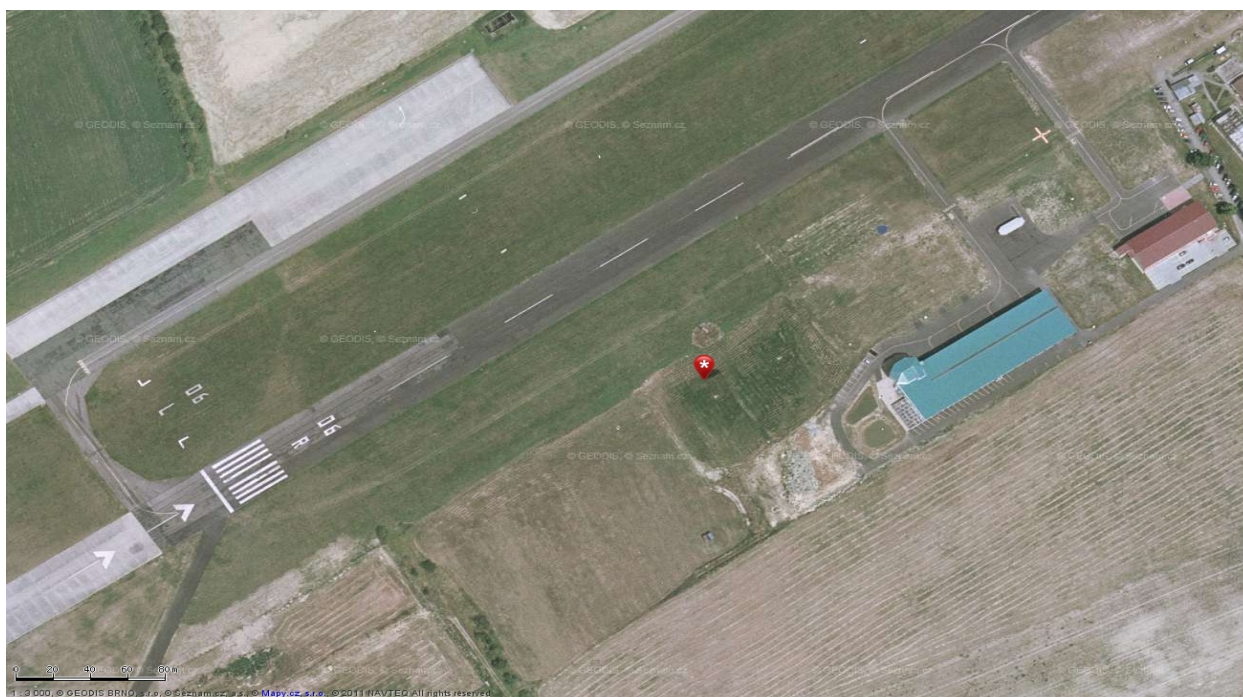
Obr. 1 Místo dopadu parašutisty

Parašutista dopadl na travnatou doskokovou plochu ve vzdálenosti cca 110 m vpravo od RWY 06 R.

V kritický den před zahájením činnosti potvrdil podpisem v seznamu účastníků parašutistického provozu, že je schopen vykonat seskok. První seskok provedl z výšky 1500 m AGL na padáku Sonic 170 bez problémů. I následující seskok se rozhodl provést z výšky 1500 m AGL, ale na padáku Sonic 150. Byl standardně ustrojen do padákové soupravy a jeho vybavení bylo plně v souladu s platnou legislativou. Podle výpovědi svědků probíhala celá příprava k seskoku jako obvykle. Provedení samotného seskoku probíhalo zcela standardně, parašutista po krátké výdrži ve volném pádu provedl otevření hlavního padáku a pokračoval v sestupném letu. Přiblížení na přistání na určenou plochu prováděl běžným manévrem zvaným „krabíčka“. V poloze po větru však letěl relativně nízko nad doskokovou plochou a přímo v ose na přistání, ale se zadním větrem. Jestli šlo o úmyslný manévr, s cílem procvičit otočku o 180° s následným přistáním proti větru nebo o zkratovité jednání s cílem přistát za každou cenu proti větru, nelze jednoznačně prokázat. Provedení zatáčky o 180° ve výšce cca 50 – 70 m AGL rychlým zásahem do řízení způsobilo zařiznutí náběžné hrany vrchlíku směrem k zemi s následným prudkým zvýšením rychlosti. Na základě zkušeností mohl tento typ padáku v tomto režimu letu dosáhnout rychlosti až 60 km.h⁻¹. Parašutista se snažil po otočce o 180° náraz do země zmírnit plným stažením řídicích šňůr, ale v tomto režimu letu byl padák prakticky neovladatelný a nereagoval na řízení. Došlo k prudkému nárazu těla parašutisty do země a k jeho následnému odskoku.

Chybné vyhodnocení výšky při uvedení padáku do ostré zatáčky před začátkem přistávacího manévru.
