ZÁVĚREČNÁ ZPRÁVA

**o odborném zjišťování příčin letecké nehody kluzáku L-13A,
poznávací značky OK-9707, na LKHS, 31.10.2015.**

Praha
Prosinec 2015

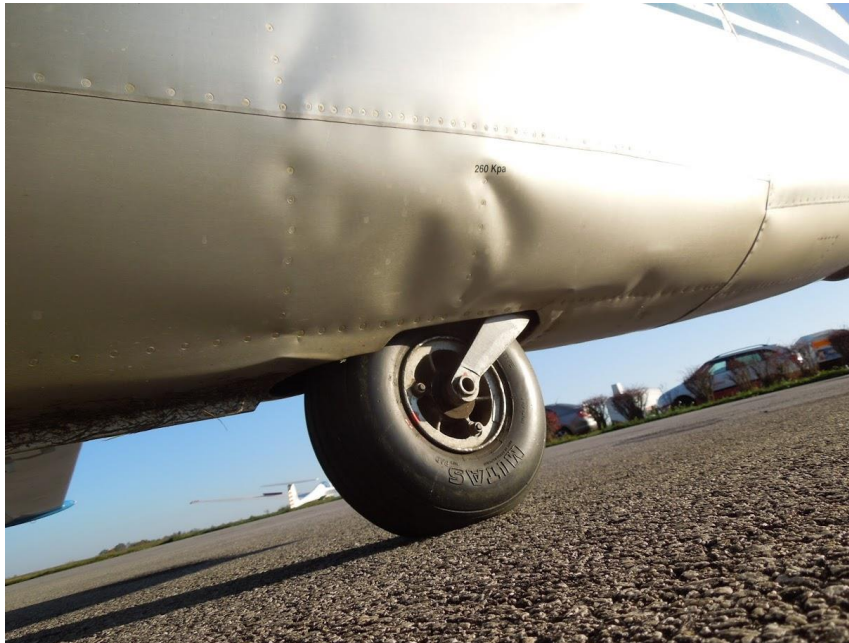
- Rozsáhlá deformace zadního potahu spodní části trupu v oblasti zadního podvozku.
- Deformace spodních podélníků v oblasti hlavního podvozku,
- Deformace svislých stojin uchycení ocelového závěsu hlavního podvozku.
- Deformace podlahy zadního pilotního prostoru.
- Deformace spodní přepážky č. 5 centroplánu trupu.
- Deformace levého a pravého bočního potahu trupu mezi přepážkami č. 4 – 5.

Obr. 1: Pohled na pravou spodní přední část kluzáku.
