ÚSTAV PRO ODBORNÉ ZJIŠŤOVÁNÍ  
PŘÍČIN LETECKÝCH NEHOD  
Beranových 130  
199 01 PRAHA 99

CZ-13-667

# ZÁVĚREČNÁ ZPRÁVA

**o odborném zjišťování příčin letecké nehody  
ultralehkého vrtulníku CH 77 Ranabot  
poznávací značky OK-SHA-68  
Štěpánov  
dne 3. 12. 2013**

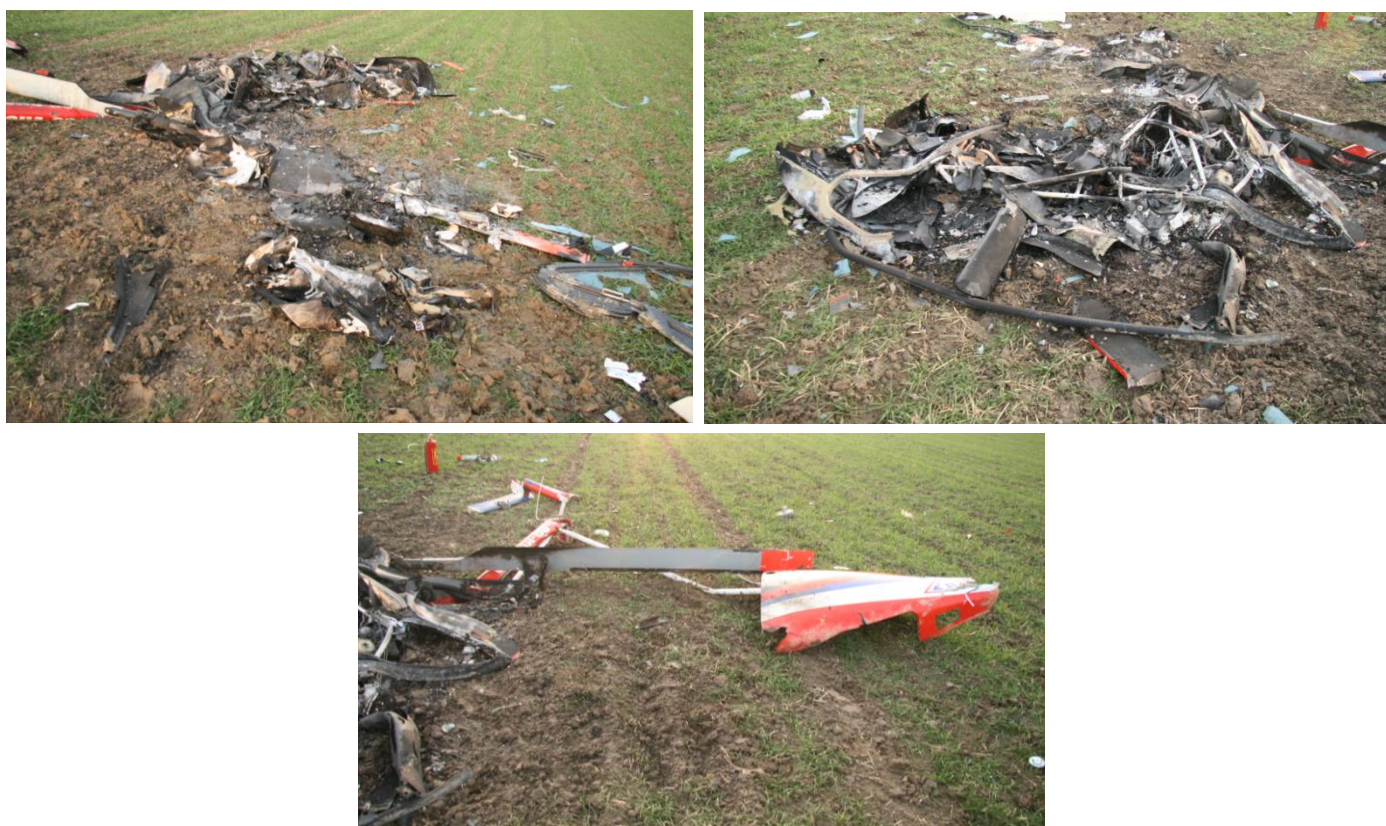
Obr. 1 Místo letecké nehody

Ultralehký vrtulník dopadl na pole na okraji obce Štěpánov. V místě letecké nehody je ELEV 220 m. Zeměpisné souřadnice polohy středu trosek kabiny byly 49°40'54,5" N a 017°13'07,5" E. Silně ohořelé trosky vrtulníku, konstrukce rámu s motorem a spojkou, reduktorem, nosným rotorem a ocasním nosníkem, rám dveří pilotní kabiny, odtržená kapota motoru, oddělená část ocasního nosníku se směrovkou, ocasní rotor, manipulační kolečka a úlomky plastu, zasklení a drobné části se nacházely na ploše ve tvaru kruhu o poloměru cca 10 m. Ve vzdálenosti cca 5 m od středu trosek se nacházelo tělo pilota.

Podle polohy deformované konstrukce rámu s motorem vrtulník dopadl otočen přídíl do kurzu cca 045° – 050°. Listy nosného rotoru ležely napříč spojnice mezi rotorovou hlavou a koncem ocasního nosníku. Jeden list byl silně ohořelý, druhý byl zasažen požárem jen u kořenové části.

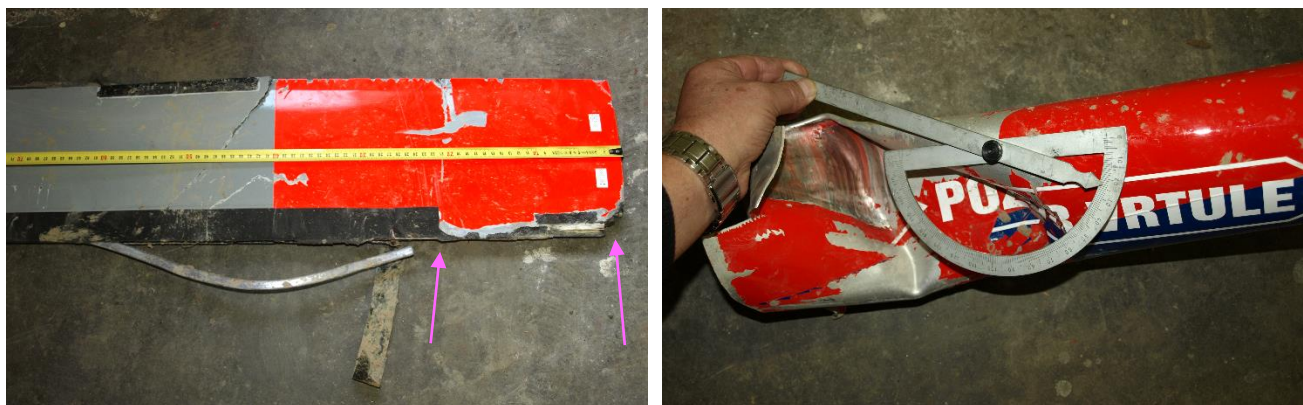
Obr. 2 Místo střetu konce listu č. 2 nosného rotoru (S/N 0138) s ocasním nosníkem

Z výsledků podrobného zkoumání trosek vyplývá, že prokazatelně došlo ke střetu rotujícího listu nosného rotoru č. 2, s výrobním označením SC 1010 ECH7, S/N 0138, s ocasním nosníkem. Vzhledem k rozsahu poškození listu č. 1 působením vysoké teploty nebylo možné určit, zda rovněž došlo k jeho střetu s ocasním nosníkem. Kvůli stavu trosek nebylo možné určit, zda došlo k nárazu některého listu do kabiny.

Z výpovědí těch svědků, kteří viděli přechod vrtulníku do pádu je zřejmé, že zvuk, který svědci zaslechli při pozorování kritického letu, lze ztotožnit s nárazem listu nosného rotoru do ocasního nosníku nebo trupu.

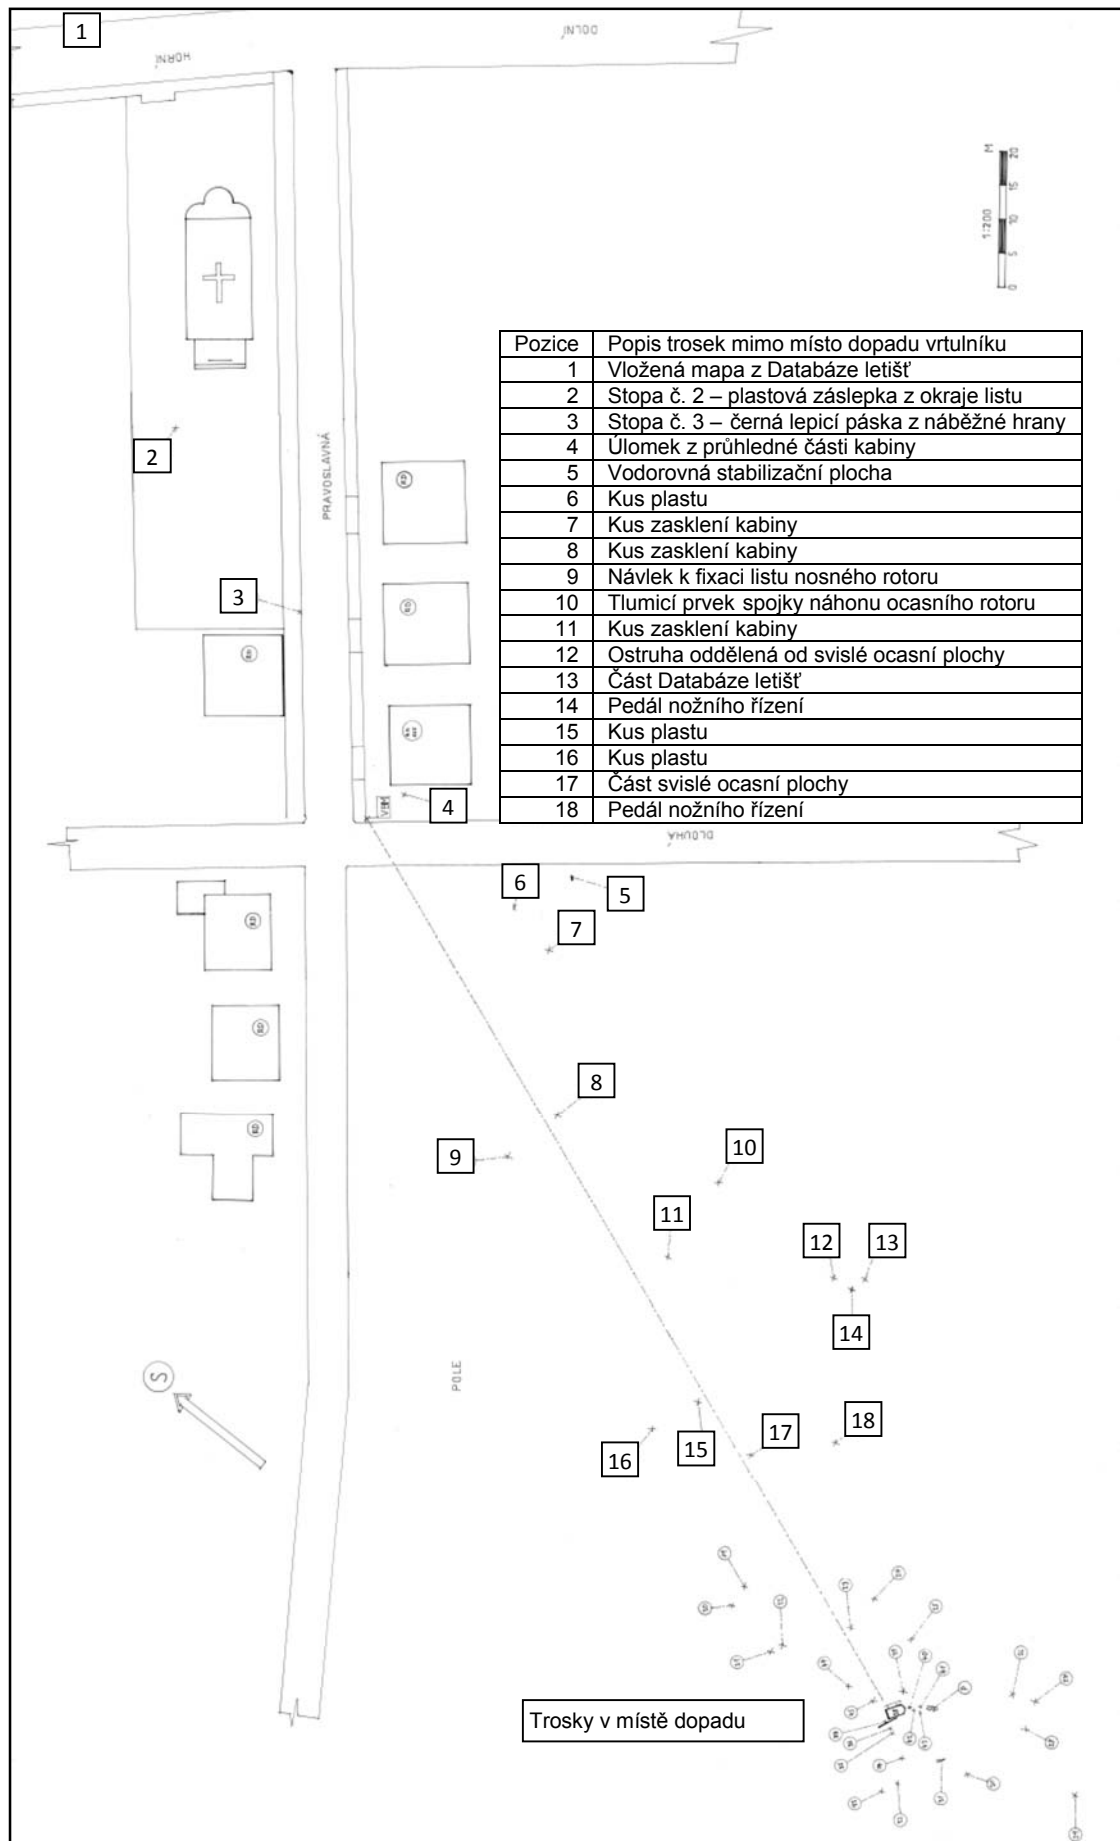
## Zákres polohy troskek na místě letecké nehody

Mimo hlavní pole trosek byly v zastavěné části obce a na přilehlém poli nalezeny a zajištěny stopy – věci z vrtulníku a jeho menší části, viz příloha č. 1 První věc (mapa spodního vzdušného prostoru) z kabiny vrtulníku byla nalezena v parčíku poblíž ulice Horní v obci Štěpánov.

Část transparentní plastické hmoty, stopa ② o rozměrech 93 x 20 x 0,25 mm ve tvaru profilu listu rotoru s fragmenty červeného nátěru, byla nalezena na travnatém prostranství před kostelem v ulici Pravoslavná, cca 216 m od trosek.

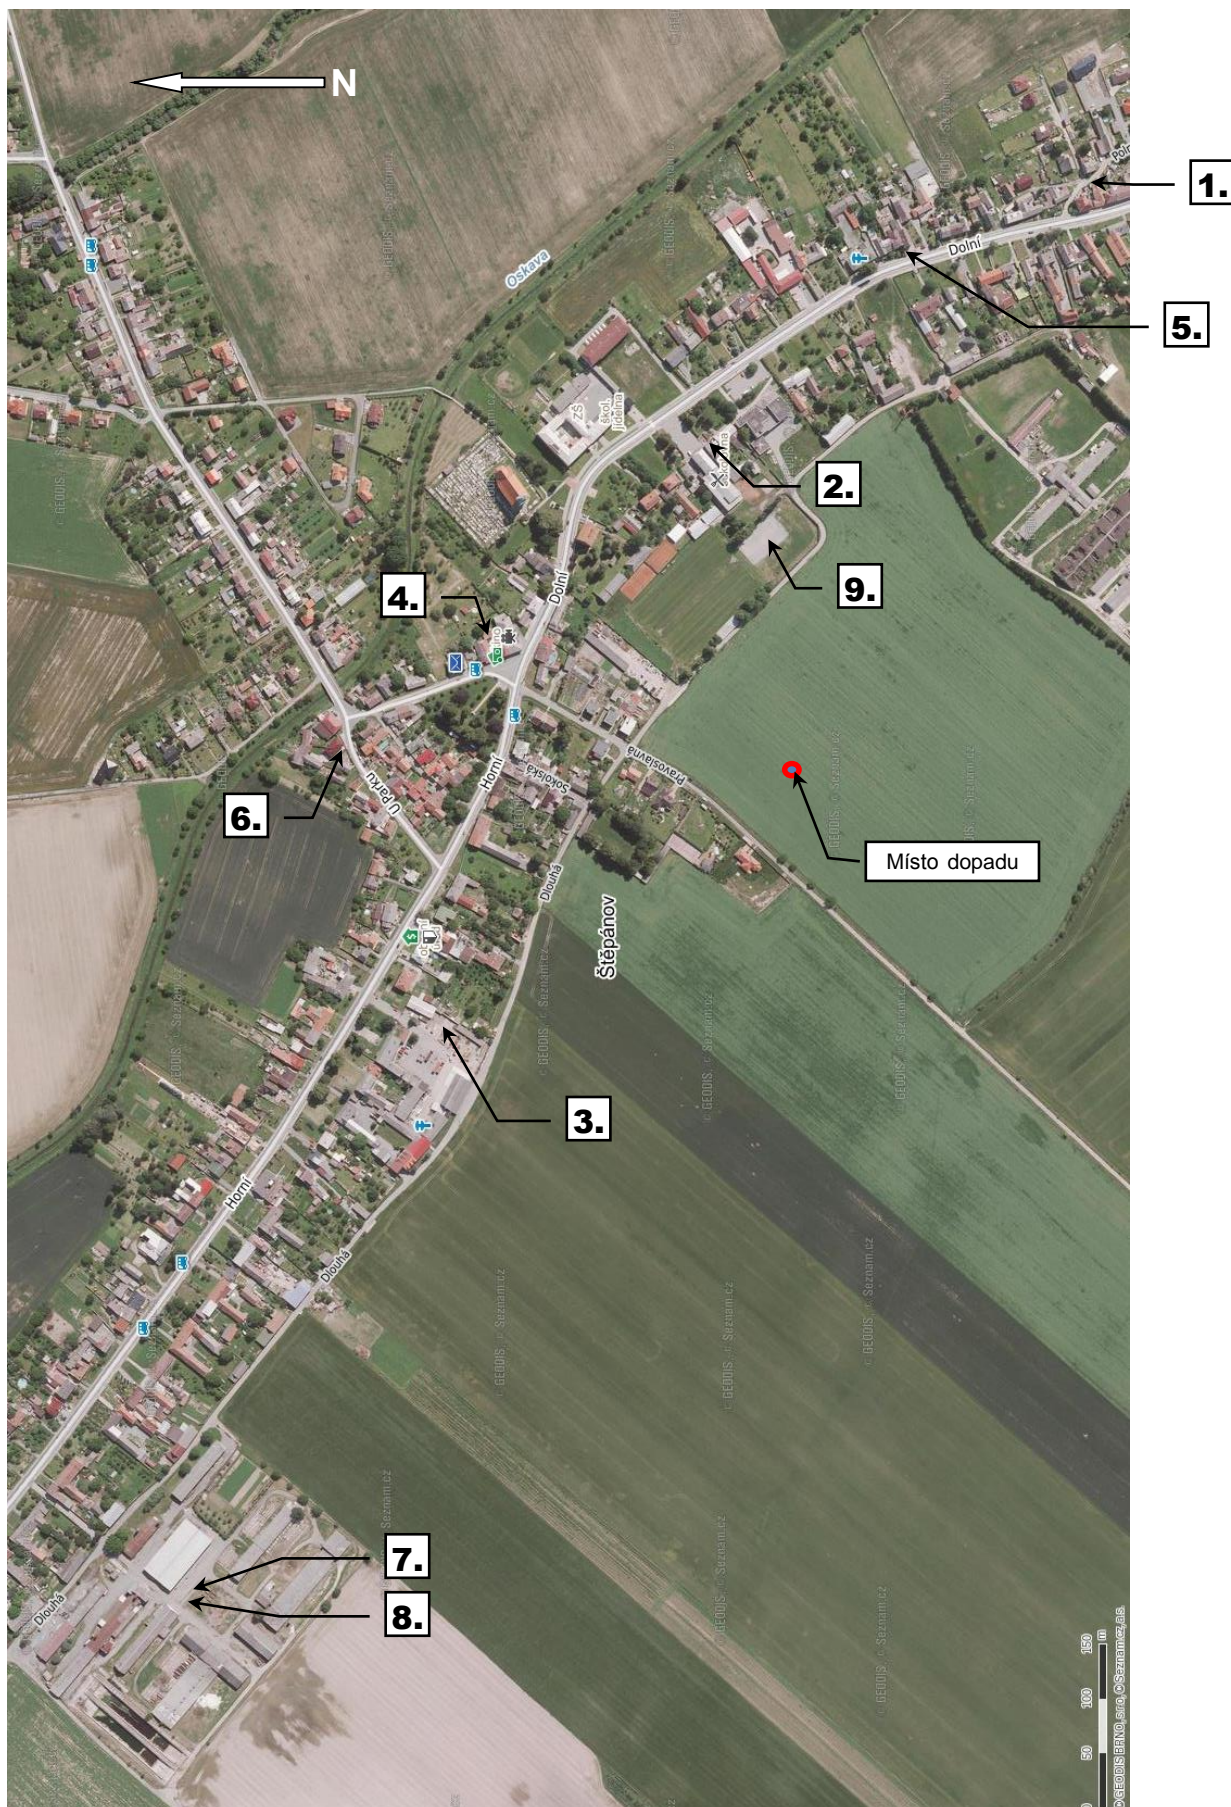
# Stanoviště svědků letecké nehody

Druhý svědek byl v místě vzdáleném cca 320 m severozápadně od místa dopadu vrtulníku. Na vrtulník jej upozornily děti. Když se po něm podíval, tak viděl, že letěl normálně a z východního směru. Podle svědka pak měl výhled na vrtulník zakrytý vysokými stromy. V té chvíli slyšel „*něco jako dutou ostrou ránu, poté se po pár vteřinách ozvala druhá rána*“. Po té první ráně se zvuk změnil „*byl víc basový*“. Při druhé ráně svědek vrtulník již viděl. Odhadl, že to bylo v prostoru nad polem. Zvuk vrtulníku ztichnul. Svědek uvedl, že po té druhé ráně viděl, jak se vrtulník zastavil, otočil se hřbetem dolů a přídí padal dolů. Že by něco padalo z vrtulníku, neviděl.

Čtvrtý svědek se od místa dopadu vrtulníku nalézal ve vzdálenosti cca 310 m severně, mezi obytnými domy. Uviděl vrtulník v prostoru nad kostelem. Podle jeho odhadu letěl cca 50 m nad vrcholem kostelní věže. Ve výpovědi uvedl, že vrtulník bylo krásně vidět. Letěl rovně a zvuk, který vydával, byl pravidelný. Svědek dále řekl: „*Po cca deseti vteřinách se jakoby mu zadní část zlomila, sekl si vrtulí do zadní části a přešel do vývrtky a v té prudce klesal k zemi*“. Zvuk nárazu neslyšel ani neviděl dopad, měl již zakrytý výhled. Potom viděl jen dým z místa dopadu. Žádnou změnu ve zvuku vrtulníku až do nárazu vrtule do zadní části neregistroval. Žádné odpadávající části z vrtulníku si nevšimnul.

Svědčyně, která se od místa dopadu vrtulníku nalézala ve vzdálenosti cca 450 m východně, poprvé uviděla vrtulník v prostoru nad zástavbou v obci. Letěl podle jejího odhadu ve směru ze severovýchodu na jihozápad. Všimla si ho, protože v takové barvě tam vrtulník normálně nelétal. Měl červenou barvu. Letěl rovně. Zvuk vrtulníku byl pravidelný. Výšku nedokázala přesně odhadnout, ale určitě byl výš než věž kostela, možná 100 m. Svědkyně řekla, že jí vrtulník přeletěl nad hlavou. Potom pokračovala v chůzi po ulici směrem na jihovýchod. Dále uvedla že: „*Po pár krocích uslyšela, jakoby vypadával motor, jakoby se vypnul. Nejprve zněl přerušovaně a následně úplně ztichnul*“. Svědkyně uvedla, že se otočila směrem k vrtulníku a viděla, jak se vrtulník jakoby zastavil na místě. Otočil se k ní levým bokem. Potom zahlédla, že mu ze zadní části odpadla nějaká plochá destička. V tu chvíli zahlédla i černý dým, který popsala jako takové „*blafnutí*“. Vrtulník se natočil na levý bok a začal klesat k zemi. Potom jí zmizel za domy. Pak už viděla jen černý dým a zavolala telefonem na číslo RZS.

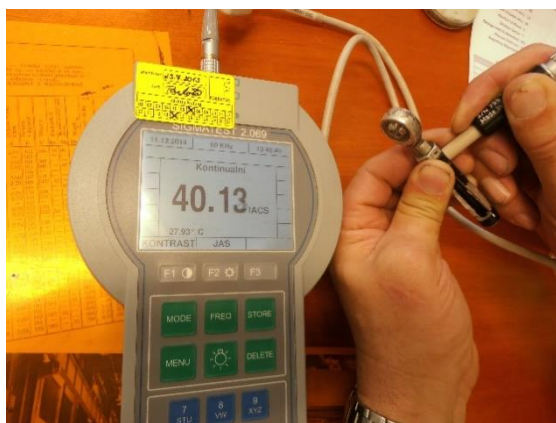
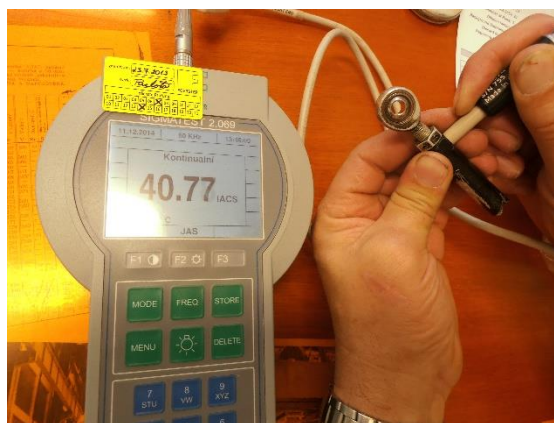
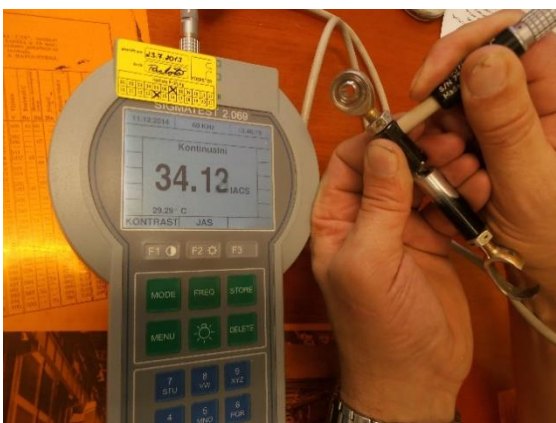
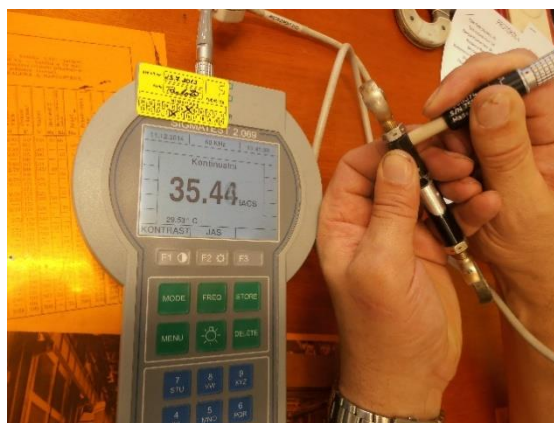
Při posouzení lomové plochy na obou oddělených částech táhla ve VZLÚ, a.s. byla zjištěna přítomnost mechanického poškození v blízkosti lomu. To potvrzuje, že poškozená oblast vznikla před lomem. Pravděpodobně byl lom způsoben nárazem táhla do cizího tělesa při nárazu listu č. 2 do ocasního nosníku.

Přítomnost mechanického poškození v blízkosti lomu na obou oddělených částech táhla potvrzuje, že poškozená oblast vznikla před lomem. Pravděpodobně byl lom způsoben nárazem táhla do konce otočného čepu hlavy nosného rotoru při nárazu listu č. 2 do ocasního nosníku.

Táhlo č. 11 – neporušené táhlo řízení listu č. 2.

Táhlo č. 12 – porušené táhlo řízení listu č. 1, část připojená k listu.

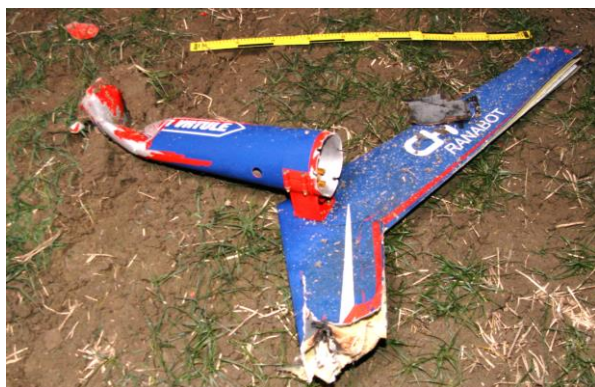
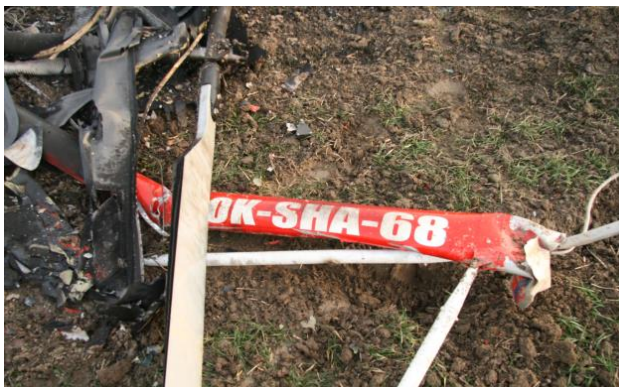
Ocasní nosník byl tvořen trubkou o  $\varnothing$  128,5 mm a tloušťce stěny cca 1,6 mm, vyrobenou z lehké slitiny. Přední část trubkové konstrukce ocasního nosníku nesla do vzdálenosti cca 760 mm stopy působení vysoké teploty - opálení a vyčníval z ní transmisní hřídel, jehož příruba byla poškozená lomem v důsledku vysokého mechanického namáhání. Přední příruba s torsní konzolou byly vcelku, šroubové spoje byly zajištěny předepsaným způsobem. Torsní konzola byla deformovaná směrem dopředu o cca 15°. Ve vzdálenosti 0,85 m byla na nosníku ohybová deformace (zlomení) směřující vlevo vzhůru o cca 25°. K nosníku byla připojena objímka pro uchycení vzpěr ocasního nosníku. Objímka nebyla polohově posunuta vůči nosníku, šroubové spoje byly zajištěny předepsaným způsobem. Ve vzdálenosti cca 1,98 m od čela, na objímce pro připojení vzpěr nosníku, se nacházel začátek šikmé stopy, která svírala s osou nosníku úhel cca 23° - 30° a pokračovala do vzdálenosti cca 2,15 m od upevňovacího místa v trupu. V šikmé stopě se nacházely červené otěry, které měly stejný barevný odstín jako konec listu nosného rotoru. V ocasním nosníku se nacházel přetržený transmisní hřídel a část táhla ovládání ocasního rotoru. Lomové plochy v místě přerušení první a druhé části ocasního nosníku a náhonu byly tvarově podobné.

Oddělený konec ocasního nosníku a svislá ocasní plocha

Ocasní nosník – přední část

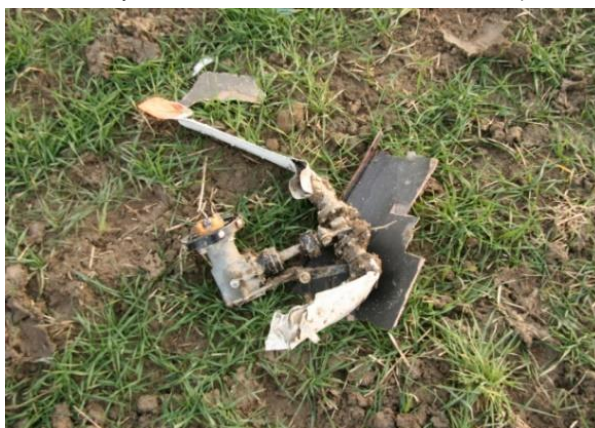
Ocasní rotor měl v důsledku vysokého mechanického namáhání deformovaná táhla řízení listů. Ovládací pákový mechanismus byl také deformován a jeho táhla byla ulomena. Ve skříni byla olejová náplň, na magnetickém lapači nečistoty nebyly zachyceny žádné úlomky feromagnetického materiálu. Na obou poškozených listech ocasního rotoru byly otěry z modrého nátěru, který byl podobného odstínu jako nátěr na kýlové ploše.

Oddělený ocasní rotor a převodovka

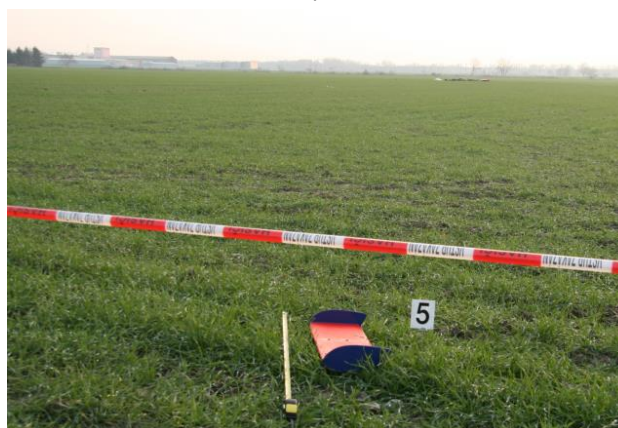
Vodorovná stabilizační plocha byla vyrobena z laminátu. Byla červené barvy. Na koncích byla opatřena svíslými okrajovými oblouky modré barvy. Plocha nebyla viditelně poškozena. Ve středu rozpětí, v místě spoje s kýlovou plochou se nacházel pahýl horního konce kýlové plochy. Pahýl byl na pravé straně odlomen těsně u spoje s vodorovnou stabilizační plochou a na levé straně byl vysoký 40-50 mm. Poškození neneslo stopy působení vysoké teploty. Z horní strany spoje byly zašroubovány dva šrouby, hlavy šroubů byly zajištěny drátem.

Největší část, která se oddělila od vrtulníku, byla vodorovná stabilizační plocha odtržená od kýlu. Nacházela se cca 134 m od středu trosek. Vymezovací podložka, tlumící člen pohonu zadního reduktoru mezi osazením transmisní tyče a zadním reduktorem se nacházela cca 80,9 m od středu trosek. Ze stop uvnitř ocasního nosníku vyplývá, že po střetu se transmisní hřídel již neotáčel. Z toho lze dovodit, že po nárazu listů nosného rotoru do ocasního nosníku došlo k přerušení náhonu ocasní vrtulky a vrtulník nebyl říditelný. Stopy na obou poškozených listech ocasní vrtulky prokazují, že došlo ke střetu listů se svislou stabilizační plochou.

Oddělená vodorovná ocasní plocha

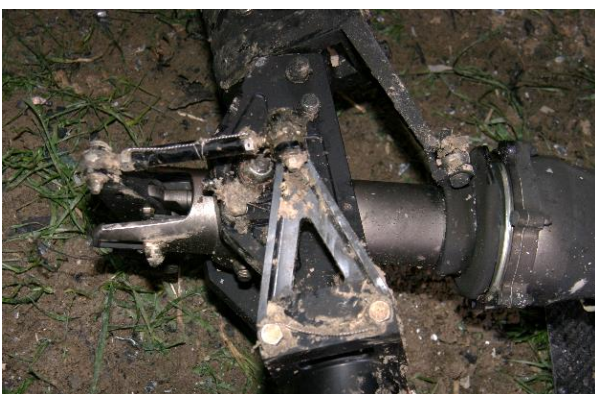
Táhlo řízení listu s výrobním označením SC 1010 ECH7, S/N 0138 nebylo poškozené, i když tento list narazil do ocasního nosníku. Při zkoumání pevnosti bylo z výsledku tahové zkoušky odvozeno, že pevnost materiálu trubky neporušeného táhla je v souladu s hodnotami uvedenými v příslušné normě.

Rotorová hlava, rameno a táhlo řízení listu č. 2

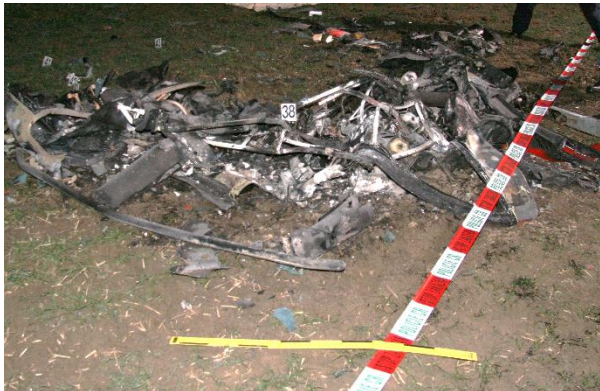
Ohořelý vrak pilotní kabiny

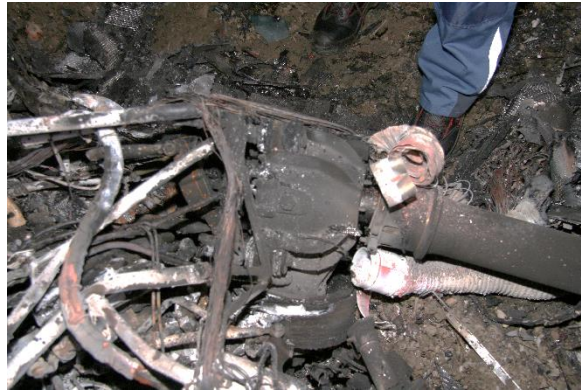
Systém řízení listů nosného rotoru byl poškozen silami působícími na listy při střetu s ocasním nosníkem, při dopadu na zem a působením vysoké teploty v důsledku požáru trosek po nárazu na zem. Na základě zkoumání prstence řízení, způsobu přenosu sil působících na listy nosného rotoru prostřednictvím táhel na prstenech řízení a vlivu deformací při nárazu na zem je pravděpodobné, že stopy v oběžných drahách kuliček ložisek prstence řízení vznikly při dopadu vrtulníku na zem.

Hřídel nosného rotoru a reduktor s oscilační deskou

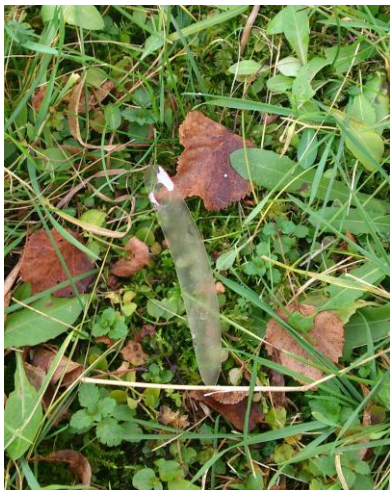
Nalezené části z listu č. 2 (stopy ② a ③) jsou rozměrově malé a z míst, kde byli svědci, nemohli vidět tyto části padat do prostoru, kde byly nalezeny. Nalezená mapa spodního vzdušného prostoru z kabiny vrtulníku a úlomek z průhledné části kabiny, stopa ④ svědčí o tom, že přibližně ve stejném místě trajektorie letu vrtulníku, kde došlo k nárazu listu nosného rotoru, byla pravděpodobně porušena celistvost průhledné části dveří nebo kabiny. Jen tak mohlo dojít k vypadnutí demontovaných pedálů nožního řízení, volně umístěných v prostoru levého sedadla.

Oddělené části listu nosného rotoru č. 2 (stopa č. 2 a č. 3)

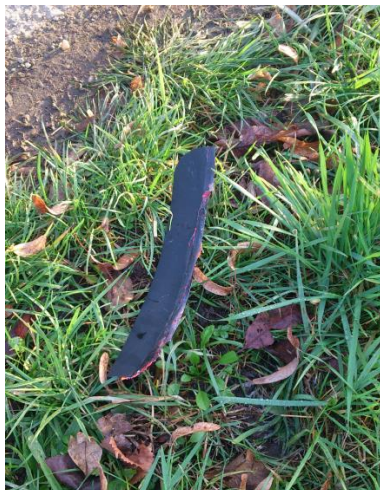
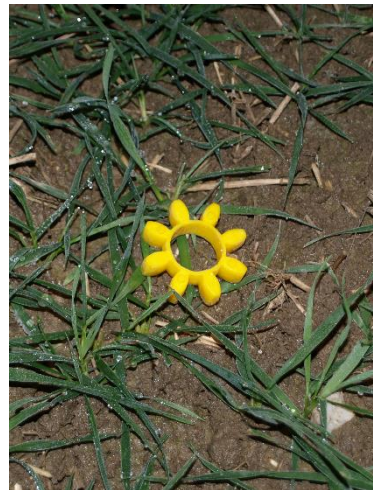
Tlumič člen spoje náhonu ocasního rotoru

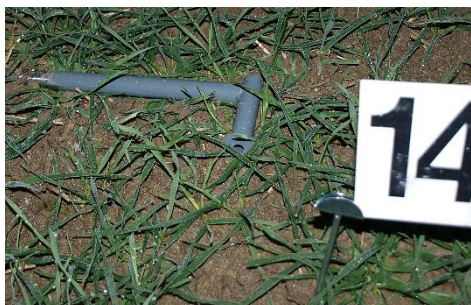
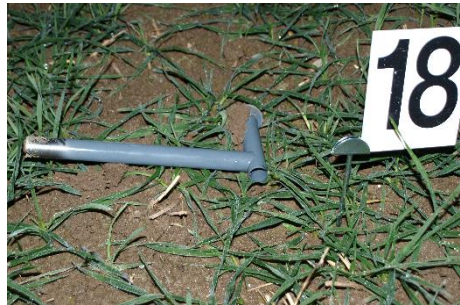
Pedály nožního řízení z levé strany kabiny

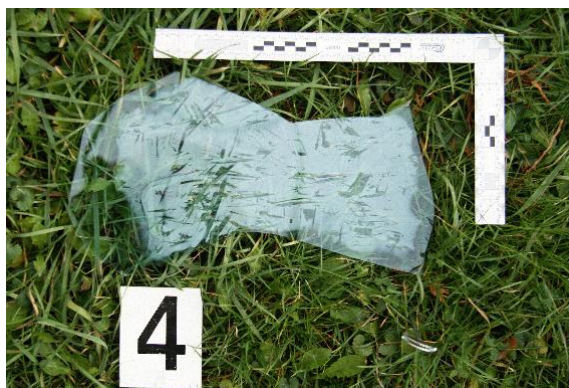
Část zasklení pilotní kabiny

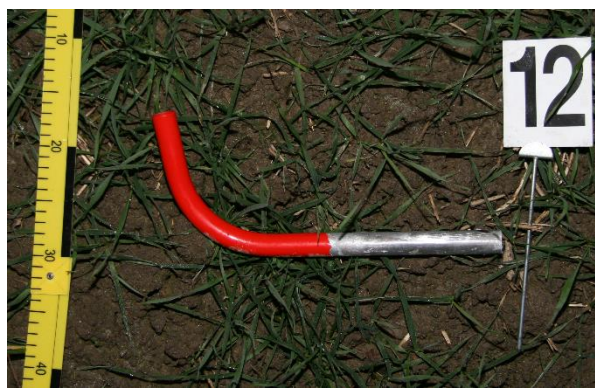
Oddělená ostruha
