CZ-16-518

ZÁVĚREČNÁ ZPRÁVA

**o odborném zjišťování příčin letecké nehody
kluzáku L 23 SUPER-BLANÍK
poznávací značky OK-0202
v místě Brzice, 9 km severovýchodně LKDK
dne 7. 7. 2016**

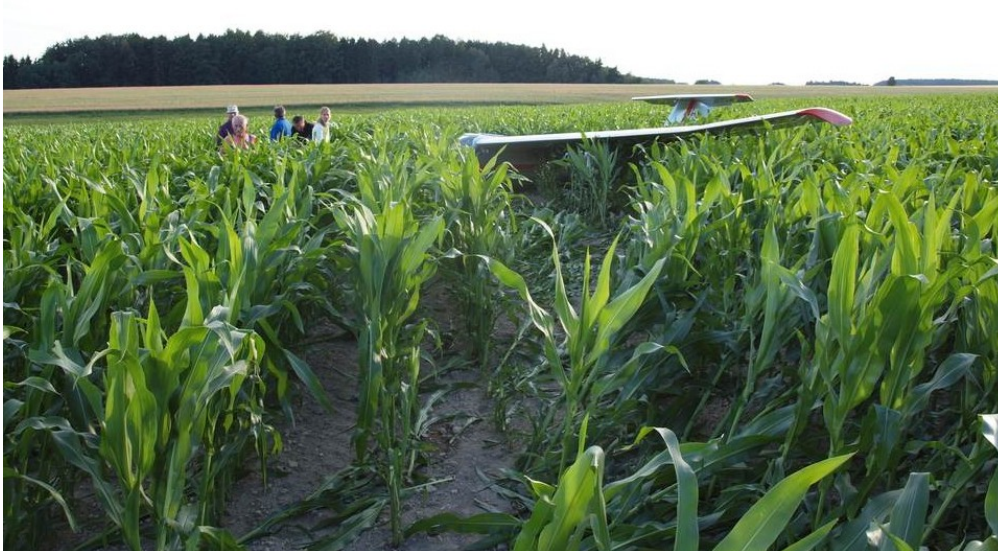
K průběhu poslední fáze letu pilotka ve svém vysvětlení uvedla: „Původně jsem myslela, že povrch, který jsem zvolila, je travním porostem, nebo nízká kukuřice a při zahájení přistávacího manévru jsem nalétla do mírného stoupavého proudu. Proto jsem se rozhodla zkusit, zda se mi nepovede zvýšit výšku. Po třech zatačkách o 360° byl zisk výšky nulový, resp. záporný a proto jsem pokračovala v přistávacím manévru. Z kraje pole se kukuřice jevila jako nízká, ale při podrovnávání jsem zjistila, že uprostřed pole je kukuřice vzrostlejší a již nebyla možnost zabránit přistání na daném místě“. Křídlo zachytilo o vzrostlý porost kukuřice, kluzák se přetočil cca o 120° a zastavil se. Hlavní podvozek dosedl na zem, křídlo a trup se země nedotýkaly.

Obrázek 1. Pohled na místo letecké nehody.

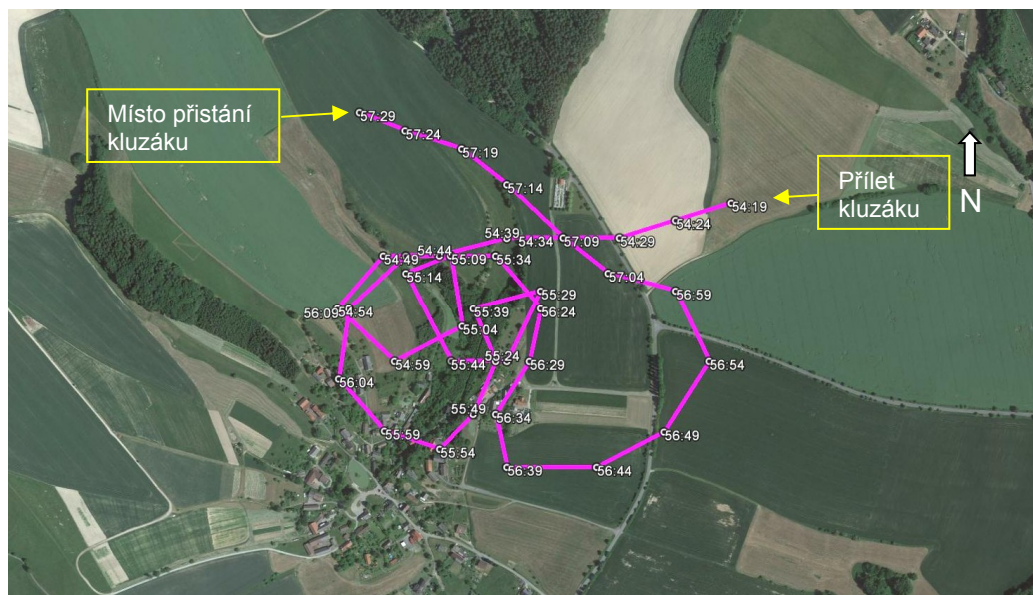
Obrázek 2. Schéma kritické fáze letu.

Po vystoupení pilotka zjistila poškození levé poloviny křídla. Podala zprávu na LKDK a vyčkala na příjezd Policie ČR, která po příjezdu na místo provedla orientační dechovou zkoušku s negativním výsledkem. Schéma kritické fáze letu je na obrázku 2.

Pilotce se při pozorování plochy ve fázi přiletu a v kroužení kukuřice jevila jako nízká. Ve skutečnosti při podrovnávání zjistila, že tam kde dosedá, je kukuřice vzrostlejší a již nebyla možnost zabránit přistání na daném místě. Kluzák měl ve výdrži rychlost cca 90 - 84 km·h⁻¹. Trajektorie ve výdrži směřovala do středu plochy na velmi mírném svahu. Vzhledem k možné chybě přesnosti určení zeměpisných souřadnic GPS a intervalu záznamu fixů zapisovačem 5 s nelze přesněji určit režim při kontaktu levé poloviny křídla s kukuřicí. Došlo k němu pravděpodobně při rychlosti kluzáku cca 84 km·h⁻¹.

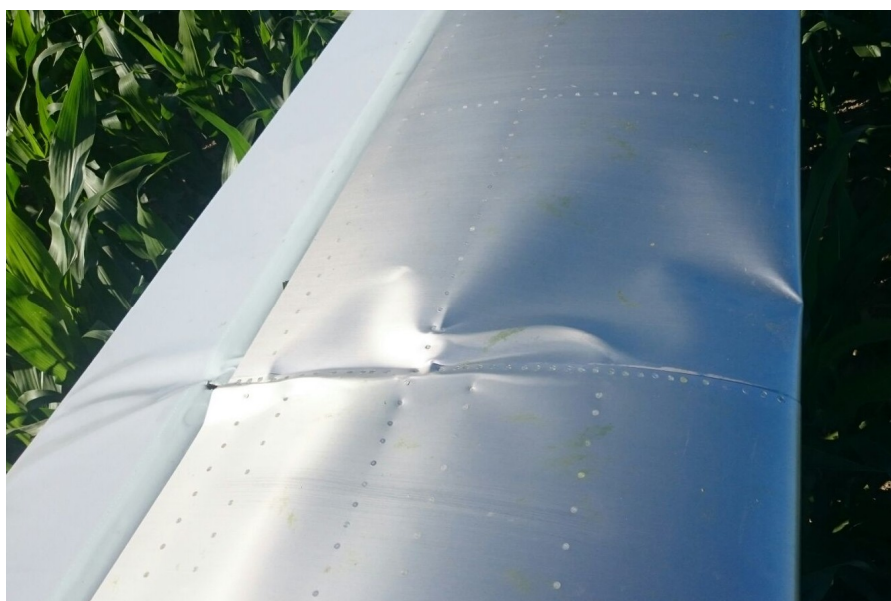
Podle vizuální prohlídky na kluzáku došlo při přistání k poškození levé poloviny křídla ohybem cca 1,98 m od vnějšího okraje křídélka, v oblasti žebra na úrovni středního závěsu křídélka a ukončení výztužných podélníků. S ohybem souvisí deformace - zvlnění potahu obou stran poloviny křídla a křídélka. Laminátový koncový oblouk levé poloviny křídla byl prasklý. Na trupu, pravé polovině křídla a ocasních plochách nebylo vizuálně zjištěno poškození související s přistáním do terénu.

Obrázek 3. Stav levé poloviny křídla po letecké nehodě.

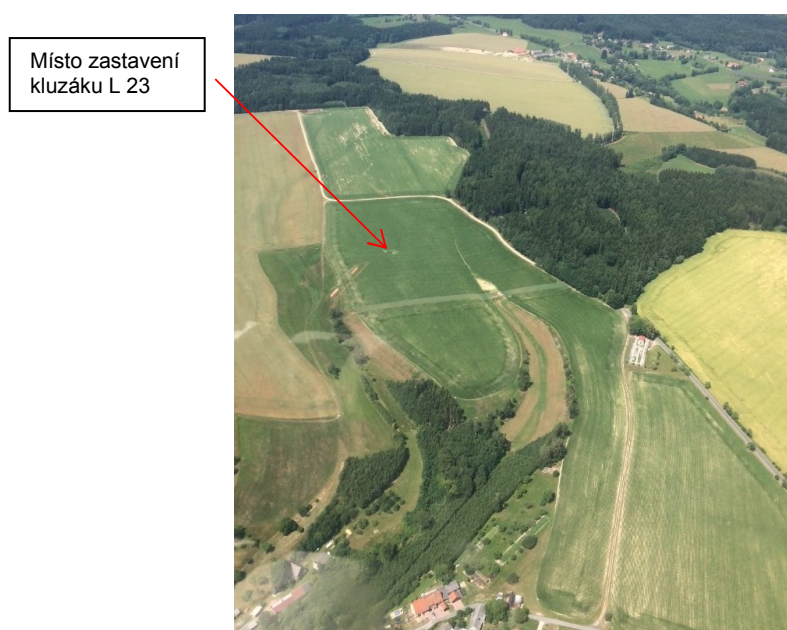
Pilotka přistála na pole s kukuřicí. Nadmořská výška v místě přistání byla cca 455 - 457 m. Na okraji pole byl porost nízký, ale v místě podrovnání již byl porost kukuřice vysoký cca 1,2 m. Souřadnice místa byly N 50° 27' 01“, E 15°57' 27“.

Obrázek 4. Okolí místa letecké nehody.
