# ZÁVĚREČNÁ ZPRÁVA

**o odborném zjišťování příčin významného incidentu  
letounu C-172, pozn. značky OK - TUR  
na navigačním letu z LKTB na LKLT dne 4. 2. 2014**

Praha  
Srpen 2014

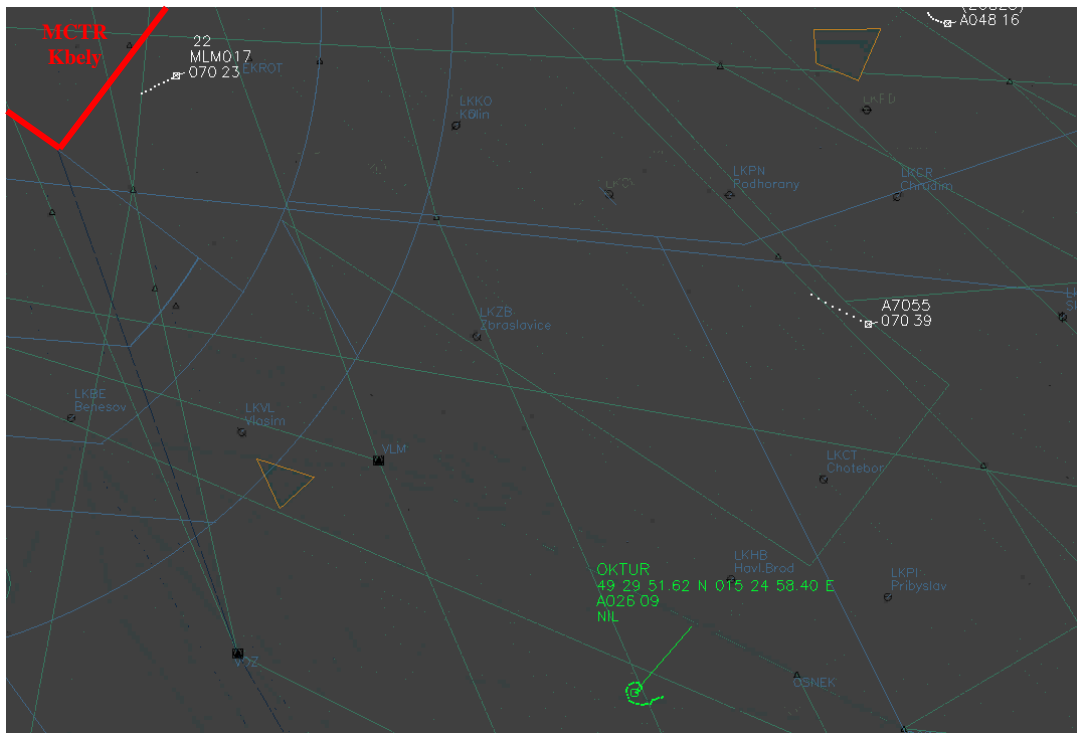
Pilot odstartoval z LKTB v 14:29 a letěl pomocí srovnávací navigace podél D1. Podle radarového záznamu lze konstatovat, že letěl v přímém letu a v ALT 2200 – 2400 ft podél nebo nad dálnicí D1. V prostoru Humpolce se dostal do oblačnosti, ve které ztratil orientaci. „*Cloud base suddenly became zero visibility*“. V 15:12 navázal spojení s TWR LKKB a ohlásil, že neví, kde se nachází, letí kurzem 136°. „*I do not know, when I am, I am tracking 136*“. Od tohoto času jsou na radarovém záznamu časté změny kurzu, řádově o desítky stupňů a změny výšky.

ATCo TWR LKKB identifikoval tento provoz žádostí o nastavení individuálního SSR kódu letounu A 7075. Poskytl pilotovi informaci o jeho poloze, QNH (1015 hPa) a doporučil mu pro let do LKLT kurz 300° a udržovat hladinu pod oblačností.

Obr. 1: Poloha letounu v 15:12, navázání spojení ATCo TWR LKKB

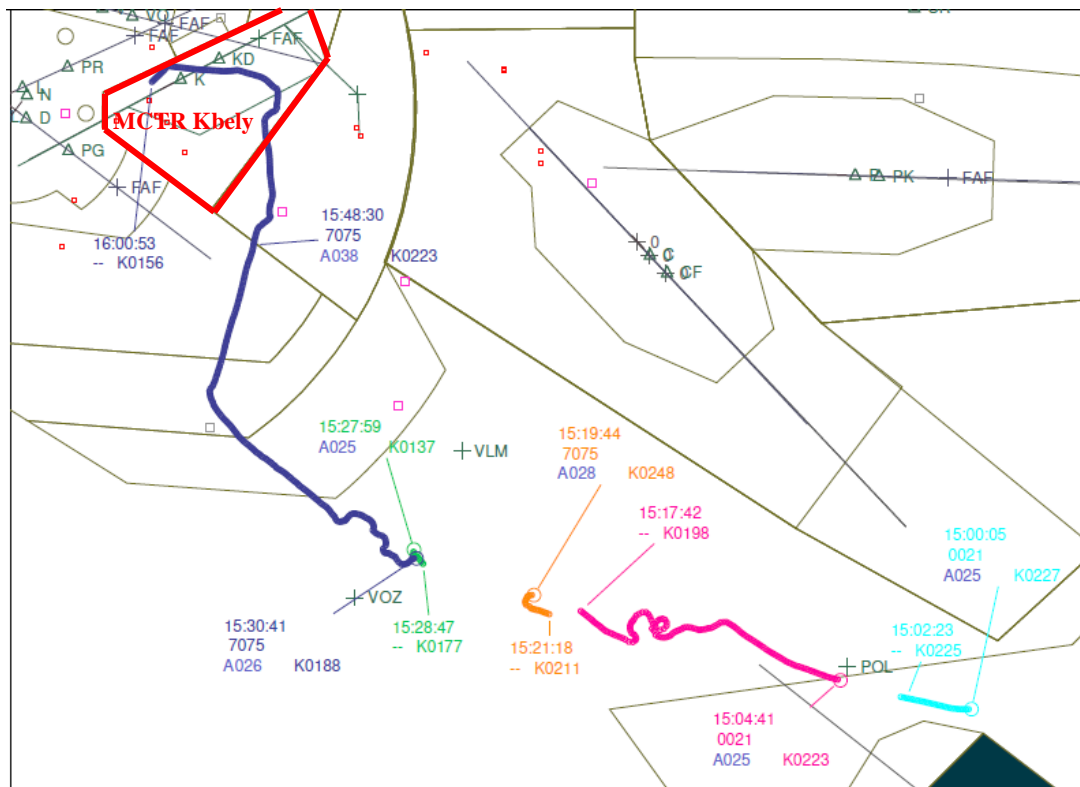
Pilot doporučený kurz potvrdil s dotazem, zda má točit doprava, nebo doleva. Podle radarového zobrazení provedl zatáčku o 360° a pokračoval kurzem cca 260°. V čase od 15:17 do 15:19, v kopcovitém terénu, cca 10 km západně Humpolce se dostal mimo radarové pokrytí a dosah radiotelefonního spojení. Na obrazovce radaru se opět zobrazil na krátký časový úsek od 15:19 do 15:21. Pilot neodpověděl na dotaz ATCo o množství paliva. Měnil často kurz. Neudržoval doporučený kurz 300°. Nejnižší ALT, kterou byl schopen radar zaznamenat, byla 2100 ft.

Od 15:21 do 15:28 byl opět mimo radarové krytí a dosah radiotelefonního spojení. ATCo TWR LKKB v té době informoval SAR o situaci. Pilot se přihlásil na spojení opět až v 15:30, hlásil dohlednost 0. Byl mu doporučeno kurz 360°. Pilot letěl kurzem 306°.

Pilot byl v čase 15:35 v poloze 13 km východně LKBE. ATCo TWR LKKB mu poskytl informaci o možnosti přistání na LKBE. Pilot se na základě informace z GPS na palubě rozhodl, že bude pokračovat do LKLT nebo LKKB. ATCo TWR LKKB pilotovi v této poloze doporučil stoupat na hladinu 4000 ft QNH 1015 hPa a letět kurzem 300°. Dále ATCo TWR LKKB provedl koordinaci z hlediska tratě a výšky letu s APP LKPR. Až do tohoto času měl pilot stále problémy se současným udržením hladiny a doporučovaného kurzu. Od tohoto času lze z vyhodnocení radarového záznamu konstatovat, že pilot pokračoval ustálenými, doporučenými kurzy ATCo TWR LKKB ve stoupání do ALT 4100 – 4300 ft QNH 1015.

Obr. 2: Trať letu OK-TUR

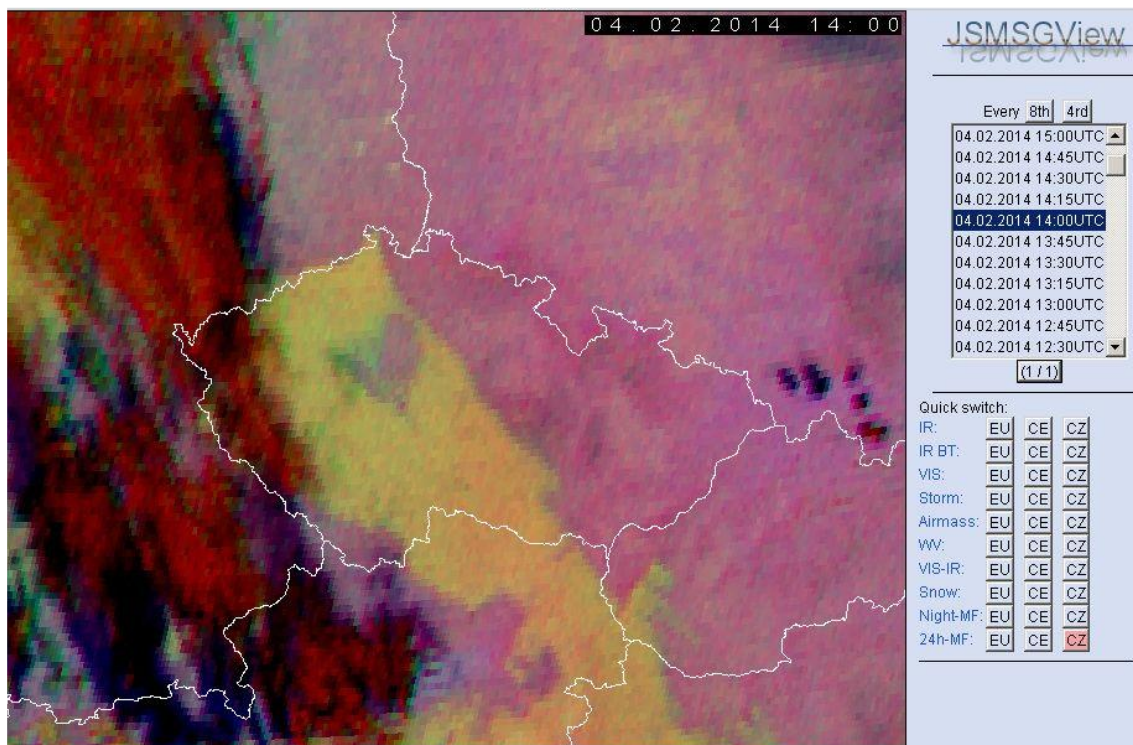
Frontální oblačnost je tmavě červená, mlhy a nízká oblačnost okrová a přechází až do zelena. Dobře viditelný pás nízké inverzní oblačnosti sahající z jižní Moravy přes jihozápadní okraj Vysočiny do Čech. V okolí Prahy díky dodatečnému teplu z tepelného ostrova metropole byla tato inverzní oblačnost narušena.

Obr. 3: Satelitní snímek v 14:00 UTC

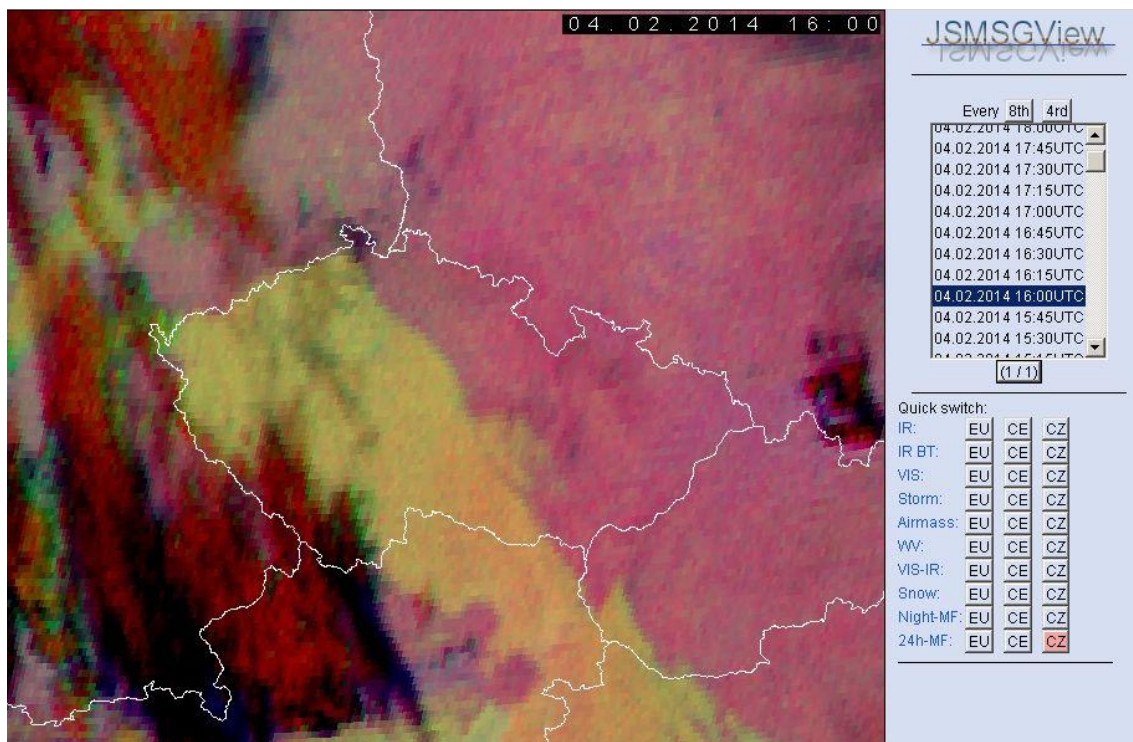
Obr. 4: Satelitní snímek v 16:00 UTC
