# ZÁVĚREČNÁ ZPRÁVA

**o odborném zjišťování příčin letecké nehody  
letounu L-200A MORAVA, poznávací značky OK-OGA,  
na letišti Letňany,  
13. prosince 2014**

Praha  
únor 2016

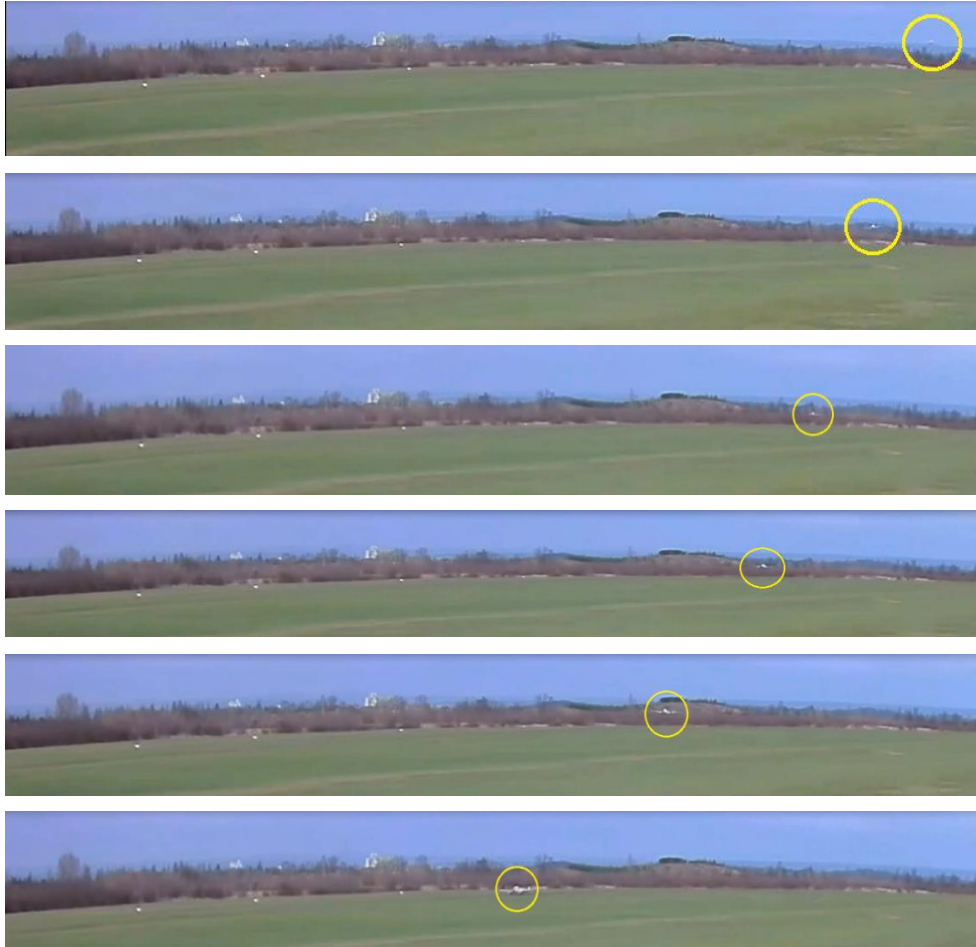
Průmyslová kamera, umístěná na provozní budově v areálu letiště, zaznamenala průběh kritické fáze letu od okamžiku, kdy se letoun nacházel v poloze na krátkém finále RWY 23R až do chvíle, kdy po dráze pojížděl. Ze záznamu bezpečnostní kamery bylo zjevné, že se letoun pohyboval ve fázi přiblížení v příliš malé výšce a po přelétnutí komunikace v ulici Toužimská vletl do vrcholků náletových dřevin. Po jejich prolétnutí pilot pravděpodobně instinktivně přerušil klesání, protože na dalších dřevinách blíže k RWY 23R byly ulámány jen jejich vrcholky. Na záběru kamery je patrné, jak letoun se zvednutou přídílí „vyplaval“ z vrcholků náletových dřevin. Hned poté dosednul na malé rychlosti krátce před prahovými značkami RWY 23R a pokračoval v pojíždění po dráze.

Obr. č. 1: Vybrané sekvence videozáznamu

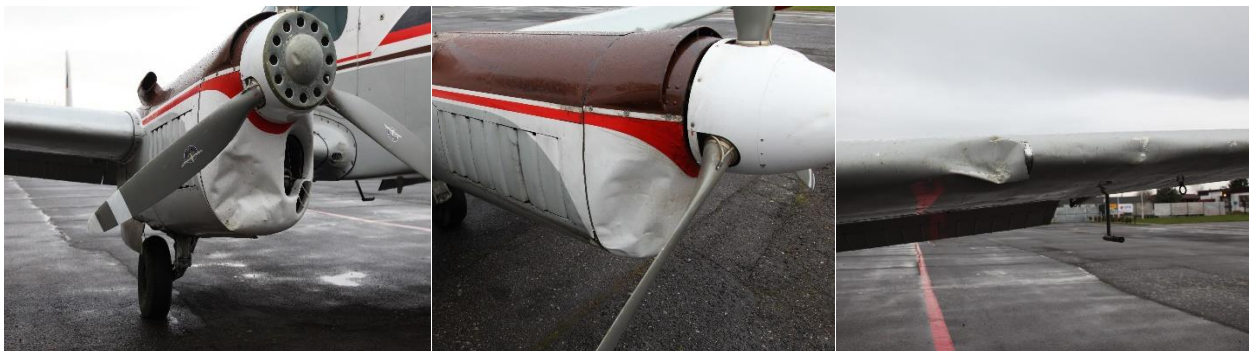
Letoun byl při nárazu do vzrostlé vegetace značně poškozen.

Obr. č. 2: Poškozený letoun L-200A

Levá polovina křídla měla poškozený přechodový kryt trup-křídlo, deformovanou náběžnou hranu mezi žebry číslo 2-3-4, dále 8-9-10 a mezi 15-17. Dále byl na levé polovině křídla poškozen přechodový kryt bak-křídlo a bylo poškozeno červené poziční světlo. Na levé vrtuli byl utržen aerodynamický kryt vrtule. Na levé motorové gondole byl deformován přední kryt kapoty a byla poškozena dvířka krytu podvozku.

Pravá polovina křídla měla deformovanou náběžnou hranu mezi žebry číslo 9-17 a byla poškozená vnější přistávací klapka. Na pravé vrtuli byl deformovaný aerodynamický kryt. Pravá motorová gondola měla deformovaný přední kryt kapoty a poškozená dvířka krytu podvozku.

Trup letadla měl poškozený nosový kryt a světlomet, byla deformována dvířka předového podvozku a zničen světlomet. V oblasti pilotní kabiny prasklo pravé přední sklo.

Stabilizátor měl zvlněný potah náběžné hrany v oblasti žeber číslo 1-2 na pravé i levé straně. Na levé straně stabilizátoru došlo k deformaci žebra číslo 9.

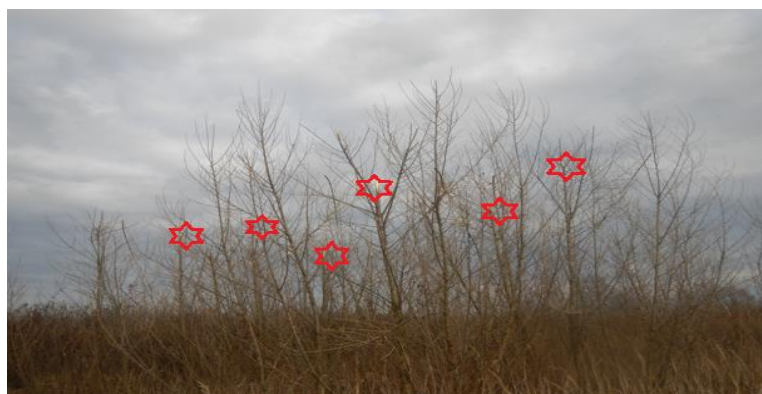
Letoun narazil do vrchních partií náletových dřevin poprvé v prostoru za valem oddělujícím areál letiště od komunikace v ulici Toužimská, spojující městskou část Praha Kbely a Letňany. Tento prostor za valem má vůči komunikaci převýšení cca 4 m. Vrcholky nejvyšších kmenů náletového porostu, vysoké cca 5 m, byly ulámány cca 1 m od vrcholu. V tomto prostoru byly kromě zlomených větví nalezeny i drobné prvky letounu, které se po nárazu do překážky od něj oddělily (aerodynamický kužel pravé vrtule, úlomky plexiskla přistávacího světlometu).

Obr. č. 3: Náletové dřeviny po kontaktu s letounem

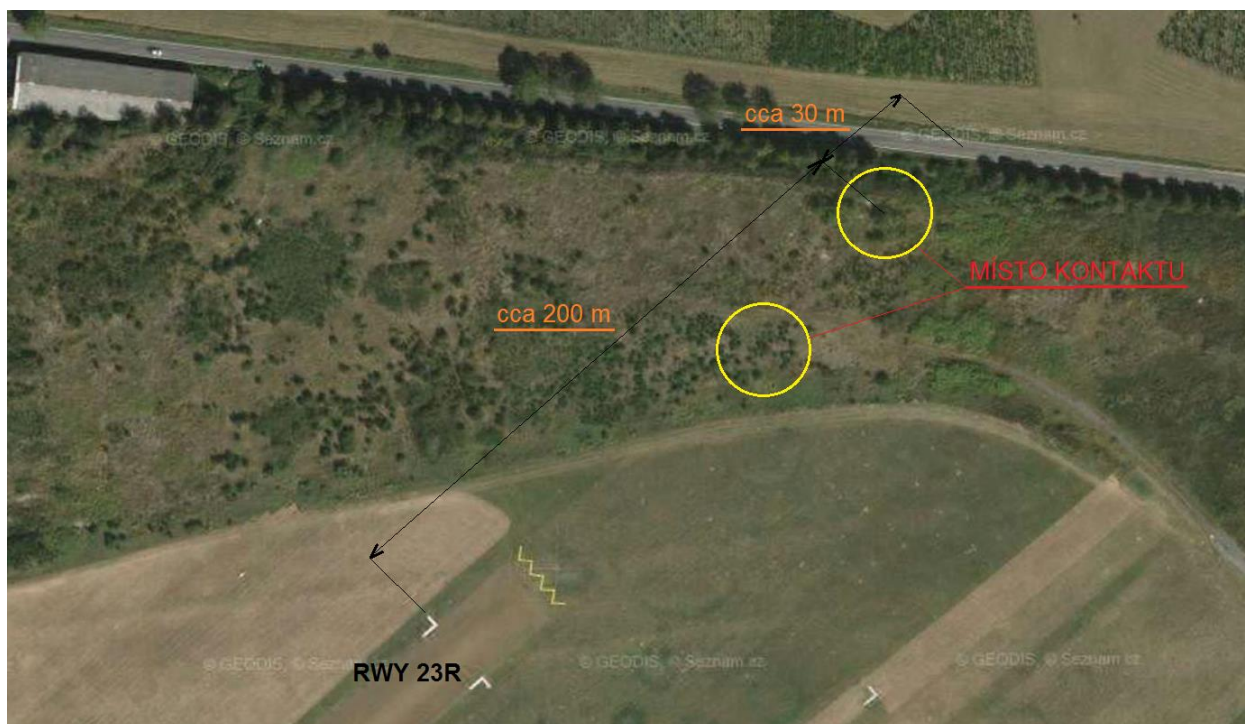
Obr. č. 4: Celkový pohled na místo letecké nehody
