ZÁVĚREČNÁ ZPRÁVA

**o odborném zjišťování příčin incidentu
vrtulníku R 44 Raven II,
poznávací značky OK-EEE
na letišti Strakonice,
dne 3. ledna 2014**

Praha
Duben 2014

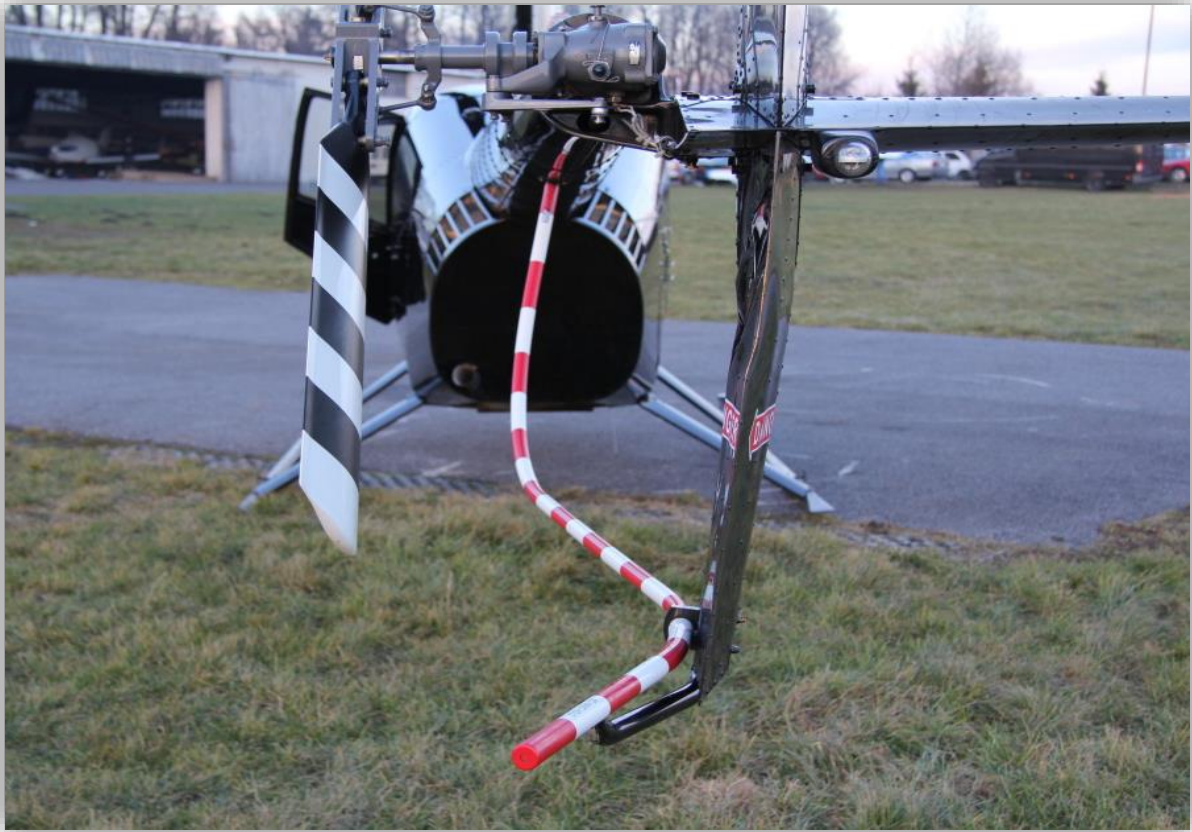
Obr. č. 1: Vrtulník R-44 po tvrdém přistání na asfaltovou plochu

Při prvotním ohledání vrtulníku po jeho transportu z místa tvrdého přistání bylo zjištěno, že byla ohnuta ostruha vertikálního stabilizátoru. Došlo ke strukturálnímu zborcení vnitřních přepážek spodní části vertikálního stabilizátoru.

Všechny části ližinového podvozku byly ohnuty, včetně kolen a příčných torzních tyčí. Aerodynamické kryty podvozku na pravé straně byly zdeformovány.

Byl mírně zdeformován kryt ventilátoru a boční kryt motoru.

Bylo zjištěno, že poškození zjištěná na konstrukci vrtulníku byla způsobena kontaktem ocasní ostruhy se zemí při nevhodně provedeném vzletu a následným působením sil na konstrukci podvozku při tvrdém přistání.

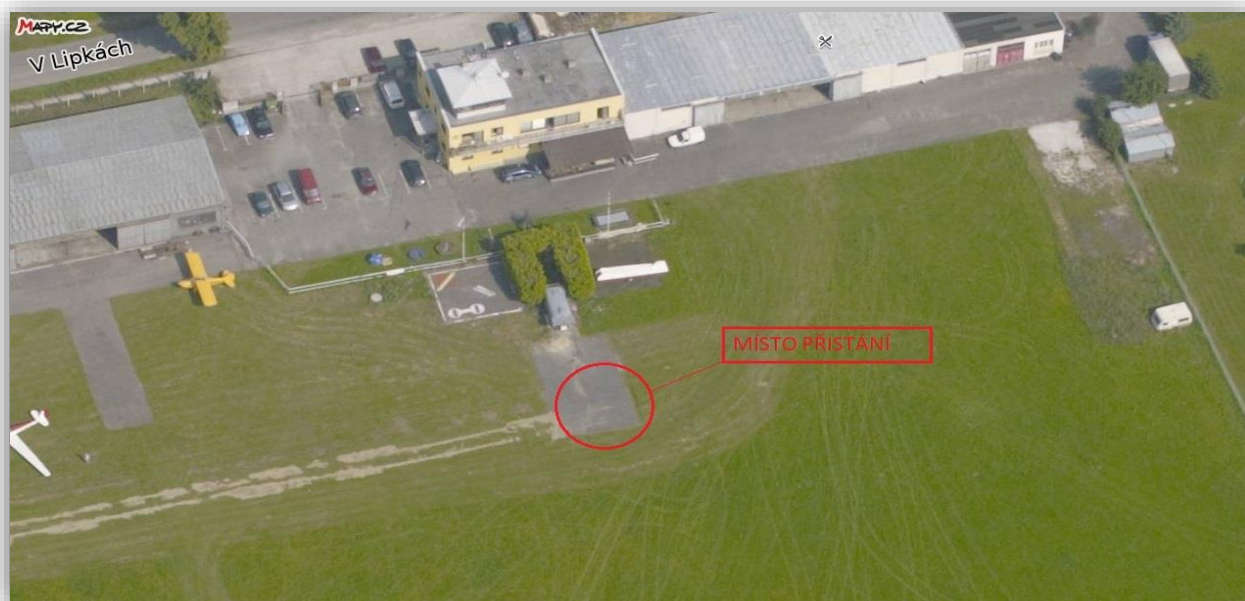
Místo vzletu a následného tvrdého přistání se nacházelo na LKST, na asfaltové stojánce, která je součástí čerpací stanice LPH. Vrtulník byl od čerpací stanice LPH vzdálen cca 10 – 12 m. Při nevhodně provedeném vzletu došlo ke kontaktu ocasní části vrtulníku se zemí a následnému poškození zadního svislého stabilizátoru a ohnutí ocasní

ostruhy. Náraz vrtulníku do země při tvrdém přistání způsobil deformaci zadní části ližinového podvozku.

Obr. č. 2: Místo vzletu a přistání

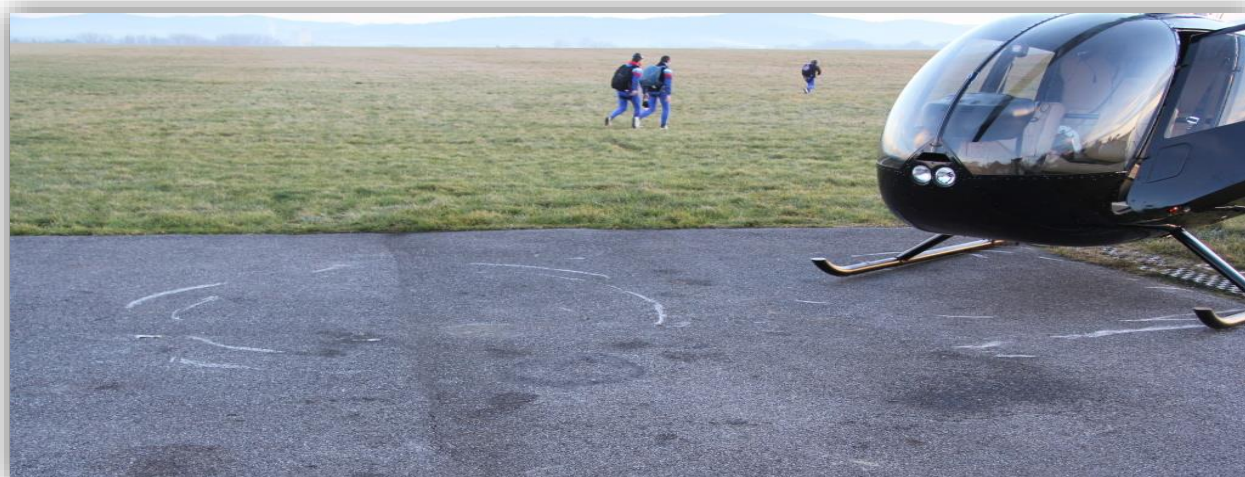
Obr. č. 3: Povrch stojánky u čerpací stanice LPH

Podle stop na asfaltovém povrchu provozní plochy je zřejmé, že vrtulník provedl otočku o 360° ještě v době, kdy byl v kontaktu se zemí.
