CZ-11-380

ZÁVĚREČNÁ ZPRÁVA

**o odborném zjišťování příčin letecké nehody
letadla Piper PA 34-200T,
poznávací značky OK-ALY,
na letišti Vodochody,
dne 23. srpna 2011.**

Praha
září 2013

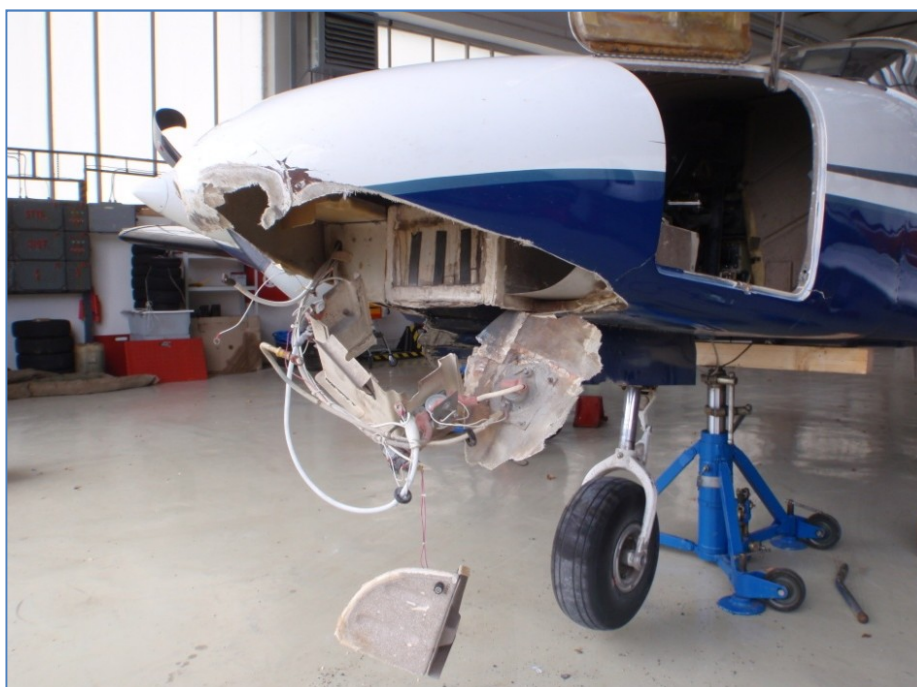
Trup letounu byl poškozen zejména v přední části. Dotykem předě se zemí došlo k popraskání, roztrhání a prodření laminátového aerodynamického krytu přední části letounu. Ve vnitřním prostoru předového podvozku došlo vlivem tvrdého přistání k roztržení přední trupové přepážky v místě upevnění konzoly pro ukotvení hydraulického válce a zámku zlamovací vzpěry. Současně byly stříženy všechny nýty připevnění konzoly k pravé boční stěně středového tunelu.

Obr. 1 Poškození přední části letounu

Po provedení detailnější prohlídky podvozku a vyhodnocení provedených defektoskopických kontrol byly zjištěny u předového podvozku trhliny v horní části těla tlumiče a zlamovací vzpěry. Na pravém hlavním podvozku byly zjištěny trhliny na konzole jejího upevnění k nosníku pravé poloviny křídla. Na obou stranách byly nalezeny trhlinky na konzolách upevnění zlamovacích vzpěr.

Ráz vzniklý při tvrdém nárazu kola předového podvozku na povrch RWY se přes podvozkovou nohu a hydraulický válec přenesl na konzoli, která procházela přes přední trupovou přepážku a byla přinýtována k pravé boční stěně středového tunelu. Tato se vlivem přestřížení všech nýtů posunula o 49 mm proti směru letu a způsobila roztržení přední trupové přepážky a posunutí táhla zámku zlamovací vzpěry mírně směrem vzhůru. To mělo za následek prolomení zlamovací vzpěry do polohy „odjištěno“. Následovalo zasunutí předního podvozku vlivem vibrací při pohybu letounu po RWY a hmotnosti letounu.

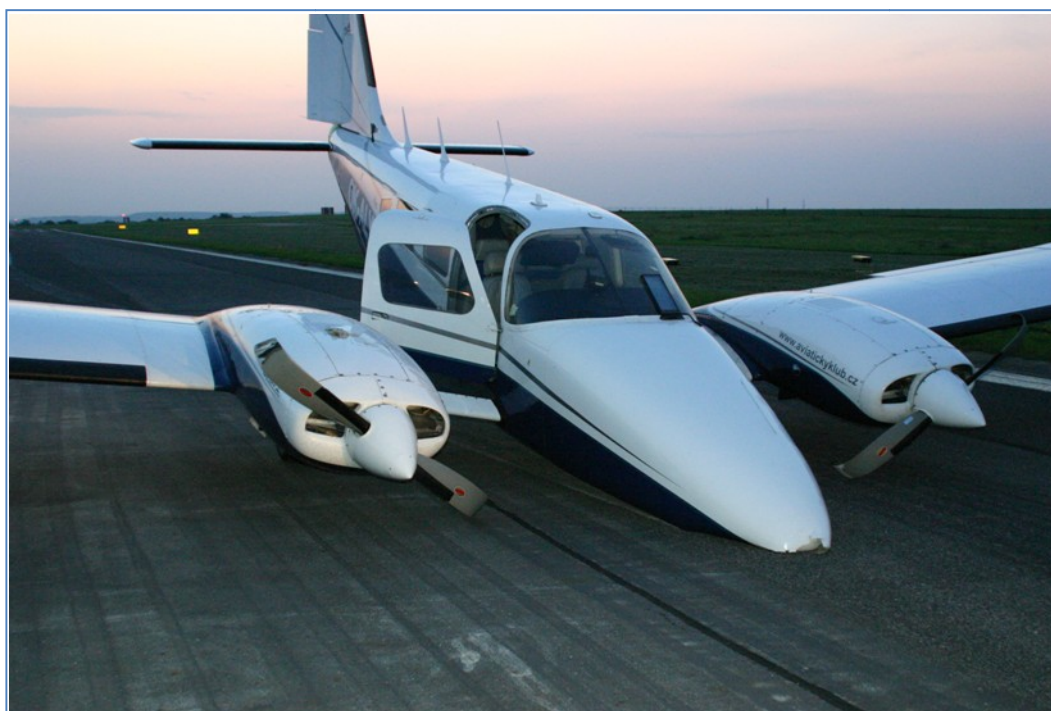
K letecké nehodě došlo na LKVO. První stopa po kontaktu vrtulí s povrchem RWY byla ve vzdálenosti 74 m od THR RWY 10 vpravo od osy RWY, 20,75 m od levého okraje RWY. Letoun pokračoval v pohybu dalších 276 m, přičemž se stácel vlevo a zastavil se 7,1 m od levého okraje RWY.

Letoun se po zastavení nacházel na RWY opřený v přední části trupu o laminátový aerodynamický kryt.

Obr. 2 Poloha letounu po letecké nehodě
