ZÁVĚREČNÁ ZPRÁVA

**o odborném zjišťování příčin letecké nehody
letounu Z 526 M poznávací značky OK-XRX
LKMB
25. 7. 2014**

Praha
září 2014

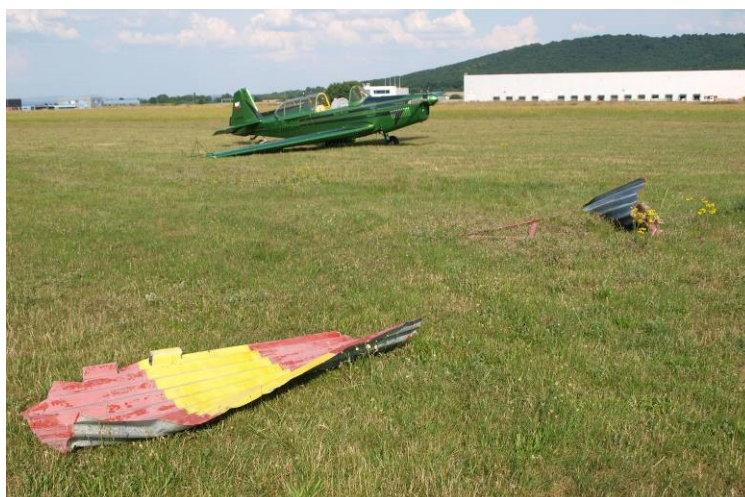
V prostoru křížení RWY 16/34 a RWY 05/23 před sebou přehlédl kovovou pomezní značku umístěnou na lomu hranice letištní plochy při kraji krátce posekaného travnatého pásu. Narazil do ní spodní částí kořene pravé poloviny křídla. Nárazem došlo k přetržení vzpěry a přivření pravé podvozkové nohy, poškození trupu, křídla a vrtule. Pilot ani další osoba na palubě nebyli zraněni.

Obr. 1 Místo letecké nehody

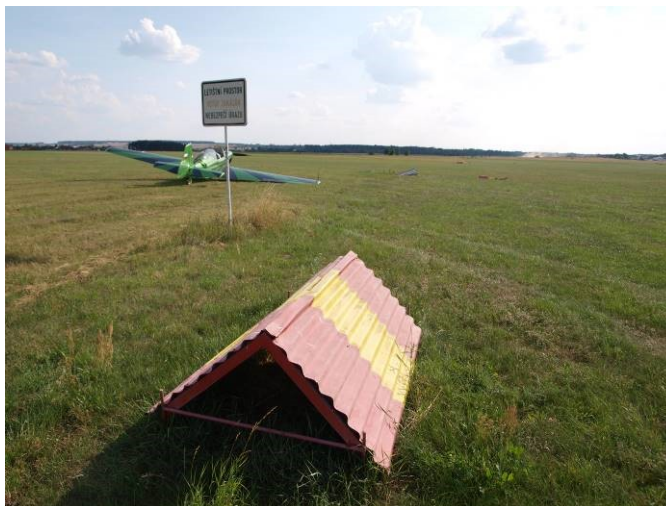
Pomezní značky jsou rozmístěny podél hranic letištní plochy LKMB. Značky v kombinaci kontrastních barev (červená a žlutá) jsou vyhotoveny ve tvaru kovové stříšky, ukotvené v zemi ocelovými trny, viz obrázek č. 2. Značka, do které letoun na

lomu hranice narazil, byla umístěna tak, že delší strana byla orientována ve směru RWY 16/34 a z pohledu pilota pojíždějícího podél pravého okraje RWY 34 byl viditelný trojúhelníkový rám konstrukce, při vybočení a šikmém pohledu pak také boční plocha stříšky.

Obr. 2 Pomezí značka

Pás mezi postranními značkami RWY 16/34 a pomezními značkami 25 m byl v celé délce způsobilý pro hadovitě pojíždění po uvolnění RWY 16. Pomezní značka umístěná na lomu hranice letištní plochy byla oproti značce při RWY 05/23 obtížněji viditelná.

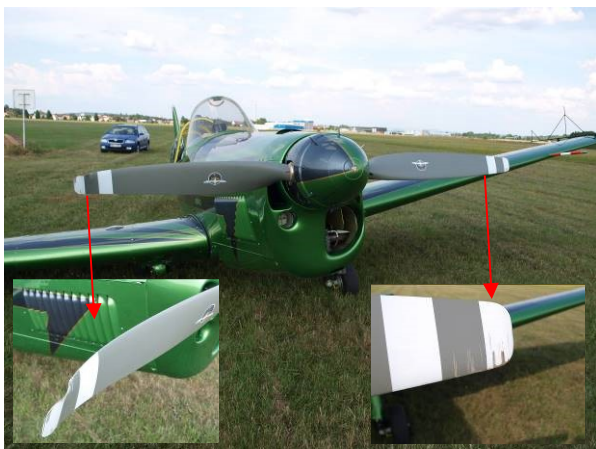
Poškození letounu vznikla při pohybu letounu po zemi malou rychlostí v důsledku nárazu pomezní značky do prostoru pravé podvozkové nohy a spodní strany kořene pravé poloviny křídla. Otáčející se vrtule narazila do země, když se letoun naklonil.

Stav přídě a vrtule

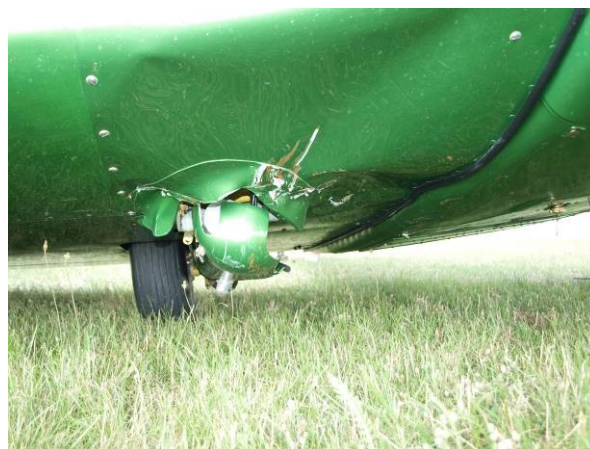
Po prohlídce byl letoun přemístěn na místo uložení na LKMB a následně převezen do servisní organizace. Při prohlídce bylo zjištěno, že pravá podvozková noha byla deformovaná a byla utržená zlomovací vzpěra ovládní podvozku. Noha byla přivřená a její kryt a ukazatel polohy podvozku byly poškozené. V kořeni pravé poloviny křídla bylo deformované žebro, poškozený kryt nádrže, zničený přechodový kryt a okrajový oblouk. Přední část trupu a ocasní plochy včetně ostruhového kola nebyly poškozené. Na spodní části trupu byl za kořenem křídla protržený potah. Diagonála v zadní spodní rovině prutoviny trupu byla deformovaná. Oba listy vrtule byly poškozené. Na náběžné hraně levé poloviny křídla byly dřecí stopy v laku krytu nádrže.

Poškození pravé poloviny křídla a krytu podvozku

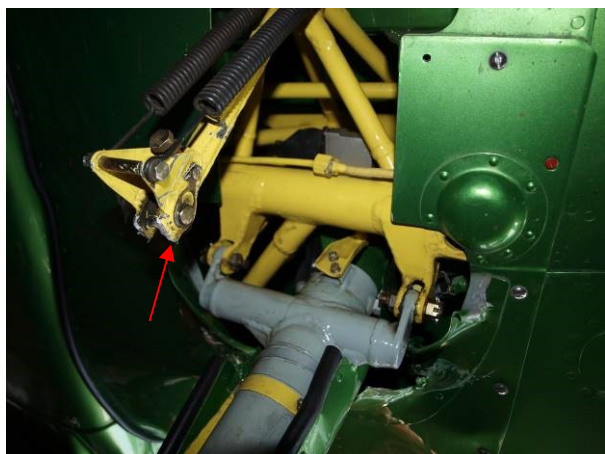
Utržená zlamovací vzpěra ovládání podvozku

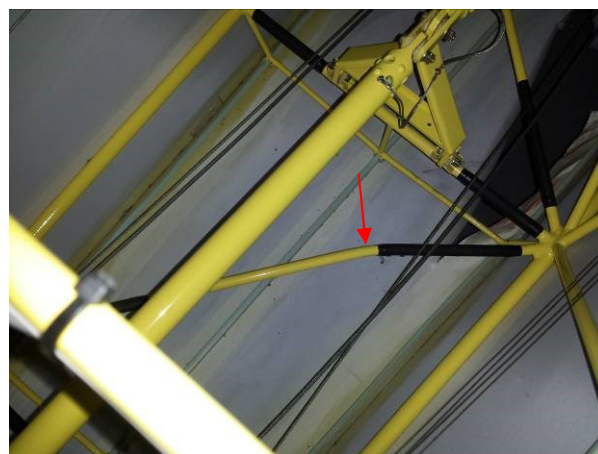
Deformace diagonály spodní roviny prutoviny trupu

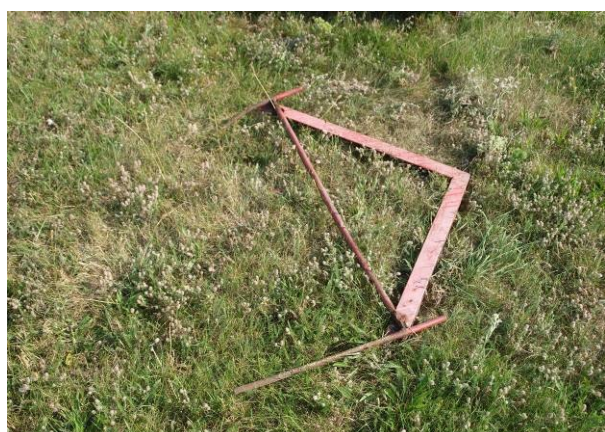
Místo letecké nehody bylo na lomu hranice letištní plochy LKMB. Letoun zůstal stát mimo vyznačenou plochu letiště, otočený do směru cca 220°. Pravou polovinou křídla a přivřenou pravou podvozkovou nohou se opíral o povrch travnatého pásu. Zeměpisné souřadnice místa nárazu byly 50°23'48,5''N a 014°53'49,6''E. Pomezí značka byla zničena, její kovová konstrukce se vytrhnula ze země a krycí plechy se odtrhnuly od rámu konstrukce.

Zbytek konstrukce pomezí značky

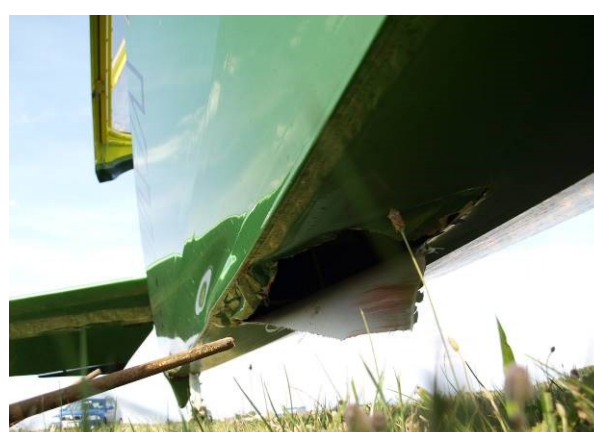
Poškozený potah trupu konstrukcí pomezí značky
