ZÁVĚREČNÁ ZPRÁVA

**o odborném zjišťování příčin letecké nehody ultralehkého
letounu Corsair UL poznávací značky OK – SUR 11
na modelářském letišti Holešov
dne 10. srpna 2013**

Praha
Leden 2014

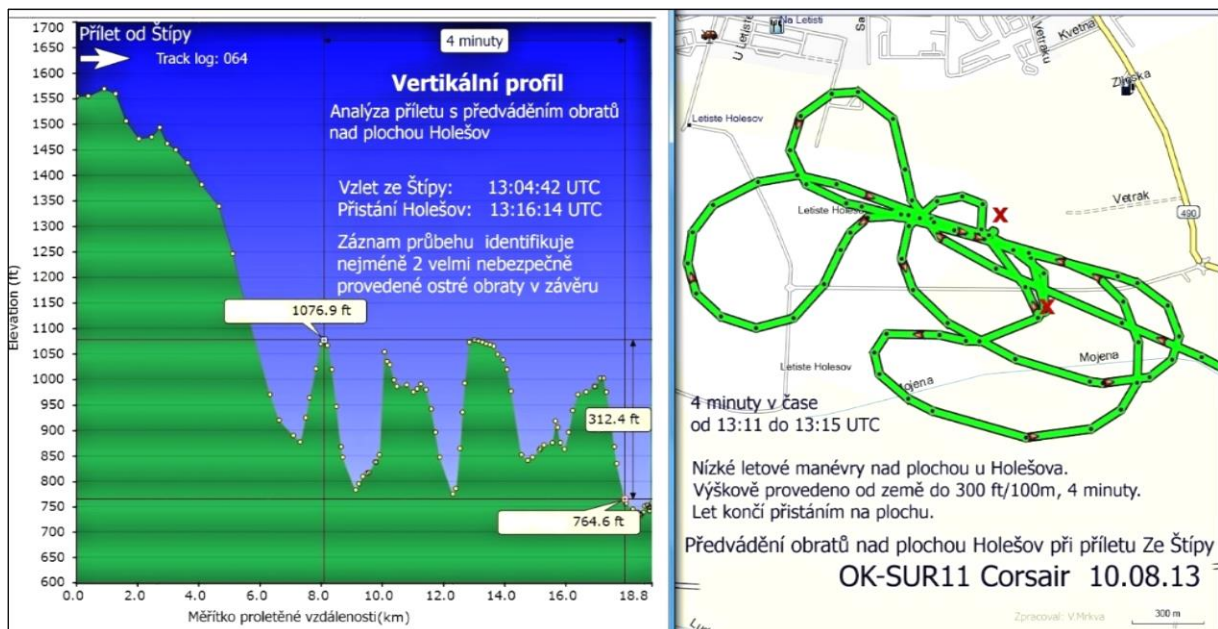
Obr. 1 Letová činnost nad plochou Holešov při přeletu z LKSP

Pilot svévolně prováděl nad modelářským letištěm Holešov letovou ukázkou v trvání cca 4 min. Při tomto vystoupení provedl nejméně dva velmi nebezpečné ostré obraty ve stoupání s malou rychlostí. Pilot se při letu nad modelářským letištěm dopustil letecké nekázně tím, že prováděl horizontální a vertikální manévry nad

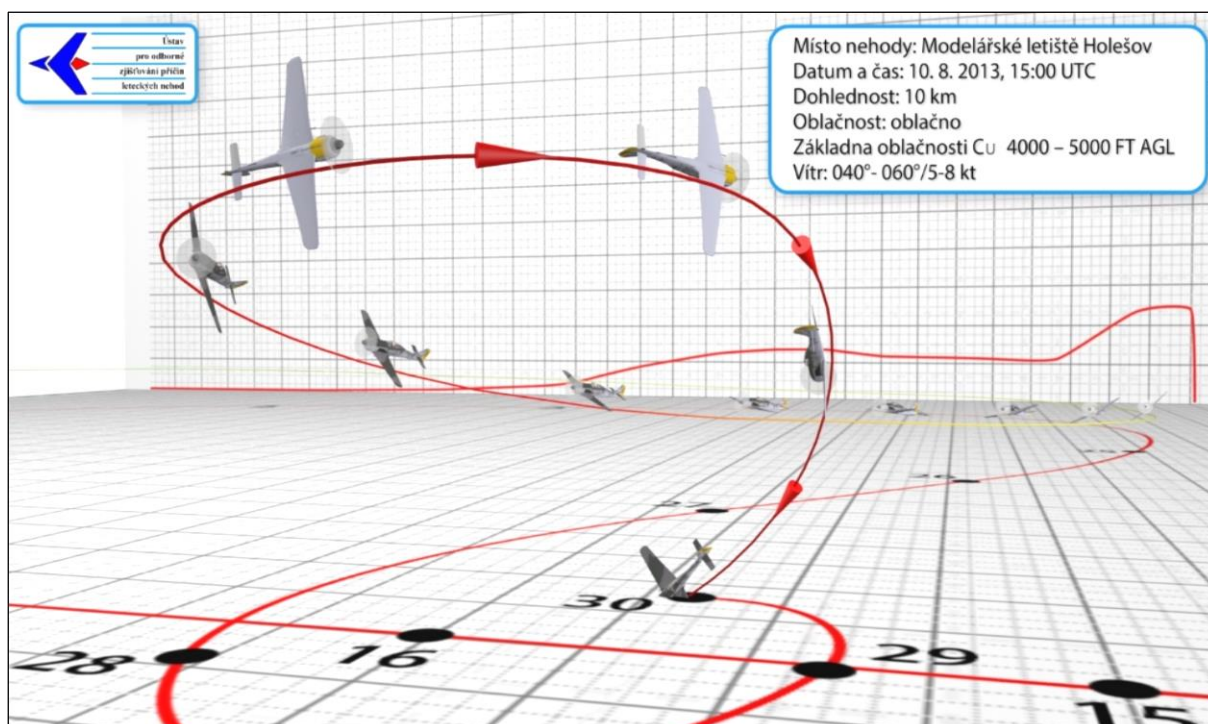
V čase 14:58:16 došlo ke zmenšování pravého náklonu a následně UL letoun plynule z pravé zatáčky přešel do levé směrem kolmo na plochu. V této poloze se UL letoun nacházel již před plochou a po přechodu do levé zatáčky začal prudce stoupat v levém náklonu a postupně ztrácel rychlost.

V čase 14:58:20, stále v levé stoupavé zatáčce, se zvětšoval náklon a UL letoun se dostal nad plochu, kde dosáhl maximální výšky a minimální rychlost.

V čase 14:58:22 UL letoun letěl v levém ostrém náklonu již od plochy a ve střemhlavém letu pokračoval až do místa kontaktu se zemí. Narazil přídíl do země a začal okamžitě hořet.

Obr. 2 Poslední fáze kritického letu

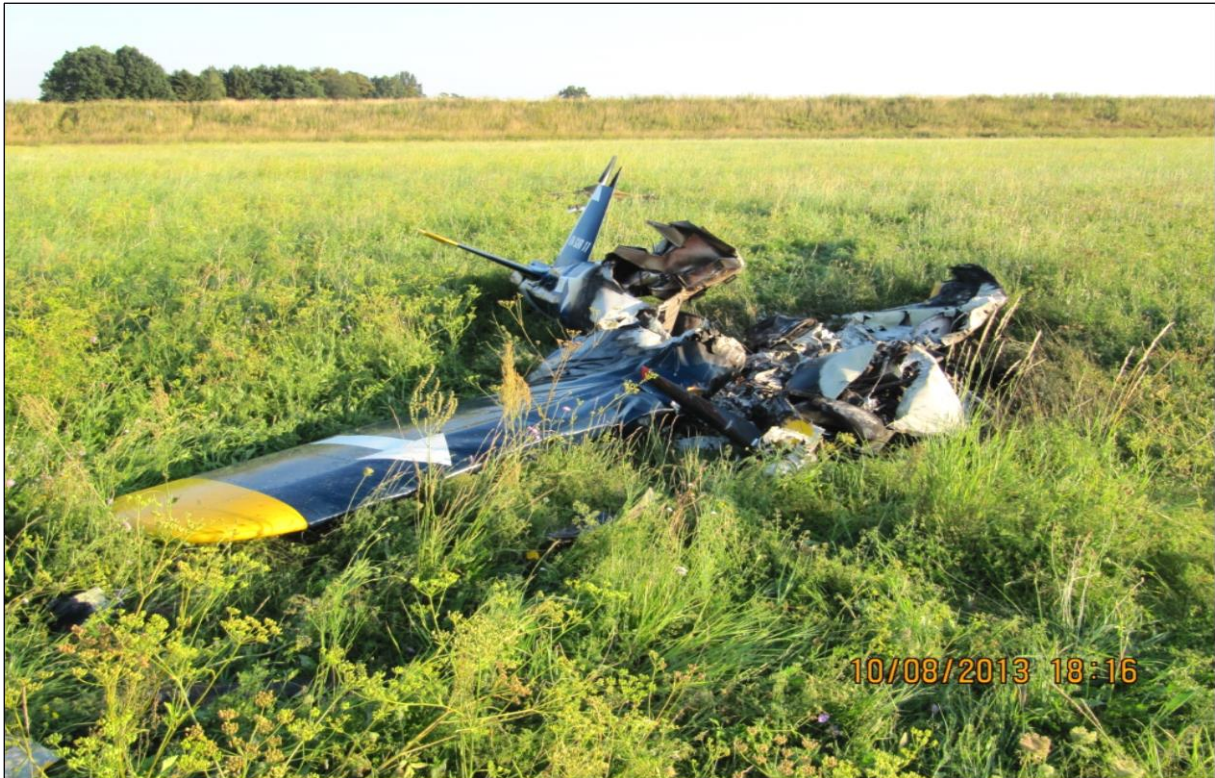
Z vyhodnocených videozáznamů lze doložit, že na UL letounu nevznikl požár během letu. Ultralehký letoun byl nárazem přídíl do země a následným požárem zcela zničen. Překryt kabiny z tvarovaného plexikla byl nalezen ve vzdálenosti cca 8 m od UL letounu.

Obr. 3 Trosky UL letounu na místě letecké nehody

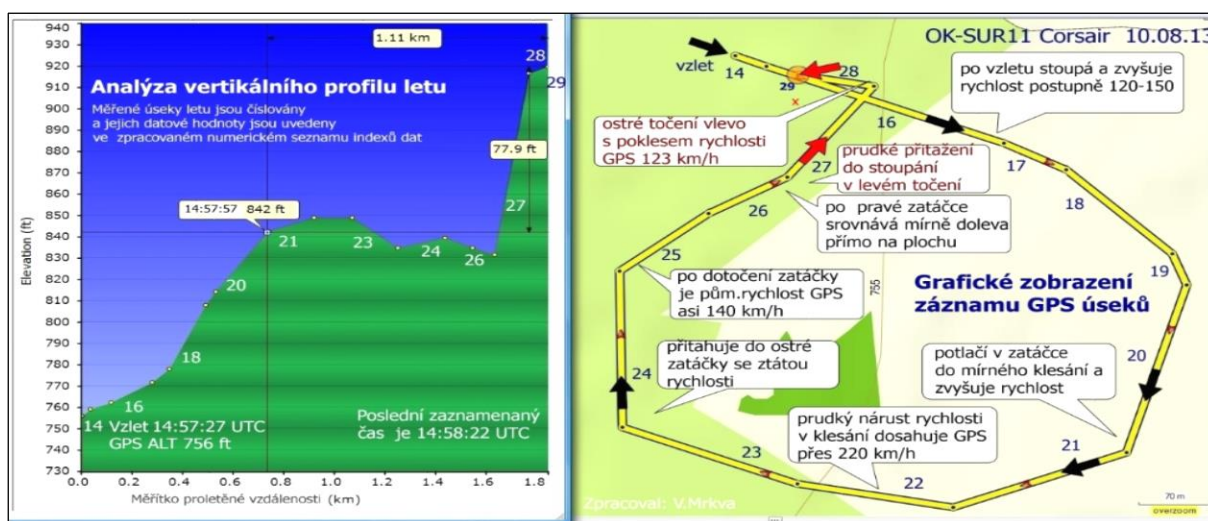
Obr. 4: Trať a výškový profil kritického letu
