CZ - 11 - 124

# ZÁVĚREČNÁ ZPRÁVA

**o odborném zjišťování příčin letecké nehody  
letounu Zlín Z 50M, poznávací značky OK – XRK,  
u letiště Benešov, dne 14. 5. 2011**

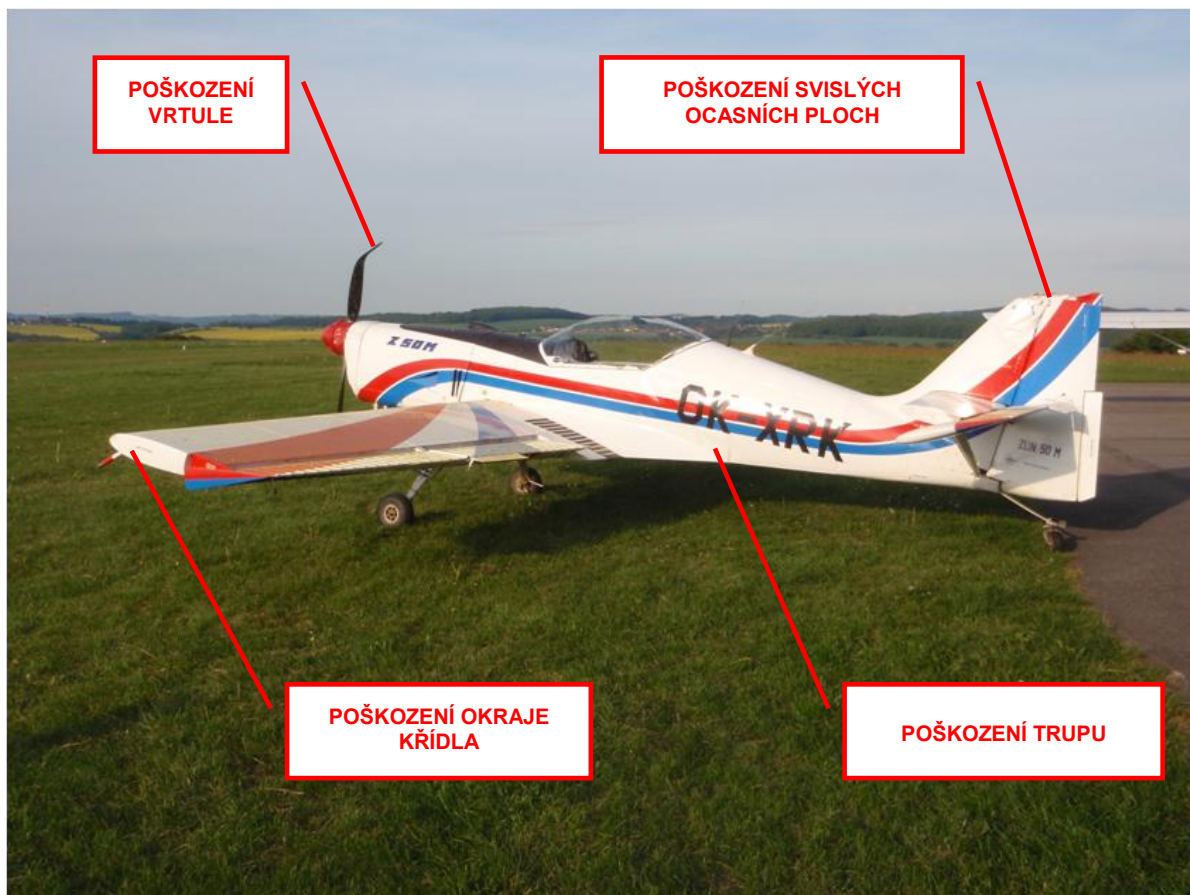
Letoun byl po nárazu poškozen. Došlo k ohnutí listů vrtule, deformaci vrtulového kužele, deformaci trupu za kabinou, poškození levého okraje křídla, vylomení rychloměrné trubice a deformaci svislé ocasní plochy.

Poškození letounu

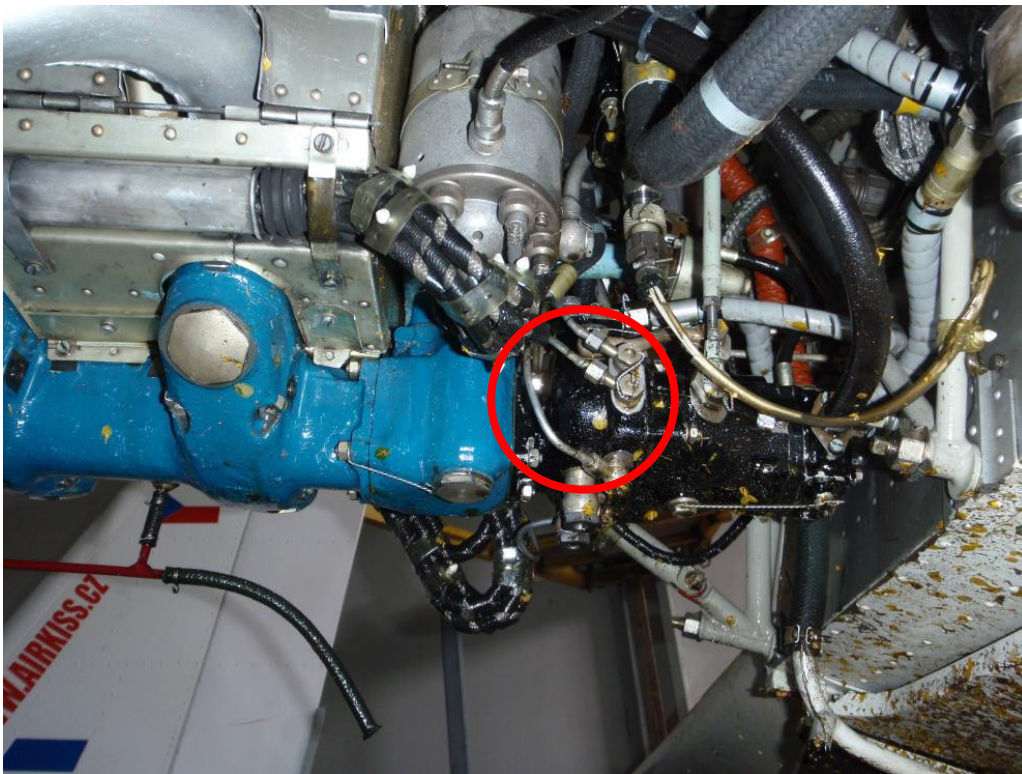
Po nehodě byla komisí provedena prohlídka motoru a byla zjištěna příčina netěsnosti olejové instalace motoru. Během chodu motoru došlo k provozní poruše („vystřelení“) pryžového těsnění výkr. č. Sc3770 v místě průchodu mazacího kanálu v horní části příruby palivového vstřikovacího čerpadla. Podle technického popisu motoru je v tomto místě dosahováno provozního tlaku oleje 350-400 kPa. Olej z místa poruchy postupně unikal a docházelo k úbytku jeho celkového množství. Postupný únik olejové náplně z motoru měl za následek pokles tlaku oleje, který byl pilotem také zaznamenán. V případě poklesu tlaku oleje pod 100 kPa dojde k automatickému přestavení palivového čerpadla na bohatou směs a motor se zastaví bez ohledu na zásahy pilota do jeho ovládání.

Pilotem popsany průběh chodu motoru před jeho zastavením odpovídal odezvě motoru na pokles tlaku oleje.

Místo úniku motorového oleje

Kontrola stavu pryžového těsnění výkr. č. Sc3770 není jmenovitě obsažena v technologických postupech pro údržbu, která byla v poslední době na motoru provedena. Kontrola těsnosti všech instalací motoru je v těchto postupech popsána obecně, kontrola je také obsažena v předletové přípravě letounu

a jak pilot uvedl, nezjistil při této přípravě žádné nedostatky. Kontrolní chod motoru před vzletem neprokázal poruchový stav motoru a let byl zahájen s dostatečným množstvím oleje v motoru. Z uvedeného lze odvodit, že poruchu těsnění nebylo možné před letem odhalit a k vysazení motoru došlo v důsledku náhlé poruchy pryžového těsnění, která způsobila pokles tlaku oleje v motoru. Odezva motoru na pokles tlaku oleje pod 100 kPa odpovídala činnosti motoru stanovené technicko-provozními podmínkami, a chod motoru se automaticky zastavil.

Příčinou letecké nehody bylo převrácení letounu při nouzovém přistání do vysokého porostu poté, co došlo k vysazení motoru vlivem náhlé poruchy pryžového těsnění v olejové instalaci motoru.

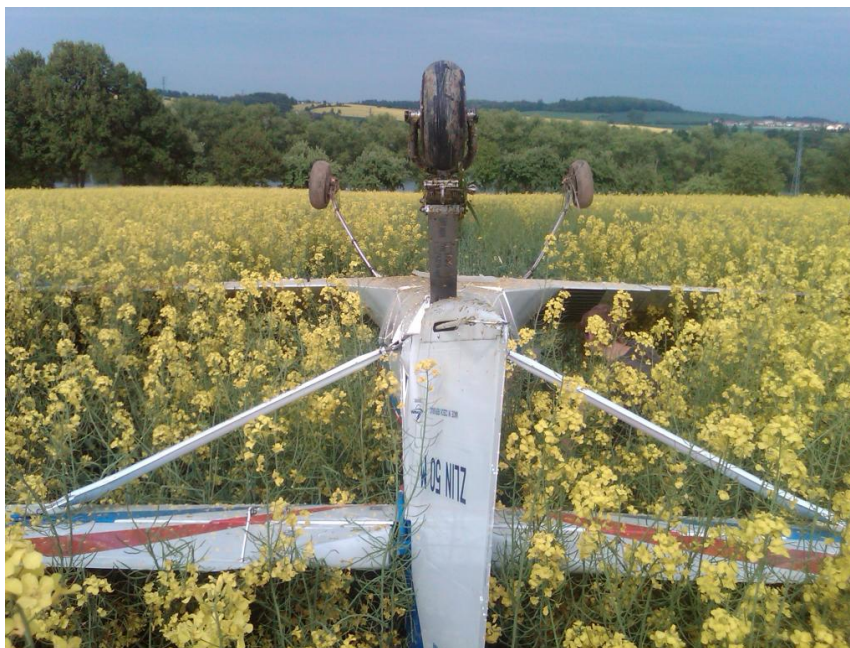
Převrácený letoun se nacházel 974 m od prahu RWY 24 a 100 m od západního břehu Semovického rybníka. Komunikace č. E55 je od tohoto místa vzdálena asi 2 km.

Souřadnice místa přistání: 49°44'53,7'' N; 014°39'36,8'' E. Před konečným místem zastavení letounu se proti směru letu na porostu řepky nacházely dvě zřetelné stopy po kolech hlavního podvozku dlouhé asi 30 m. Podélná osa letounu směřovala do kurzu 235°.

Přistání bylo provedeno do pole s hustým porostem řepky o výšce asi 1 m. Pole s řepkou se rozprostíralo od břehu rybníka až do vzdálenosti asi 400 m ve směru k RWY 24.

Místo letecké nehody

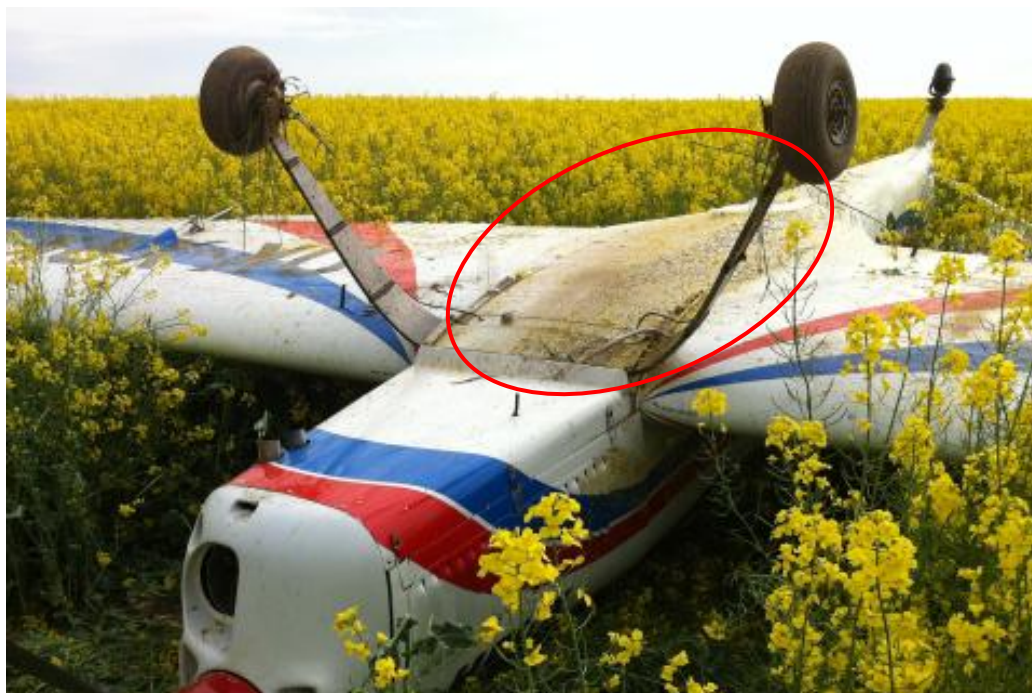
Spodní část trupu byla potřísněna unikajícím olejem, který vycházel ze spodní štěrby motorových krytů. Na povrchu trupu nebyly žádné stopy po spalinách nebo očazení a požáru.

**Potřísnění spodní části trupu od motorového oleje**

Při technické prohlídce nebyly v prostoru motoru nebo na povrchu trupu v jeho okolí zjištěny žádné stopy zplodin hoření. Dým vycházející z letounu, který viděl pilot vrtulníku, lze interpretovat jako aerosol tmavé barvy složený z unikajícího oleje a nespálené směsi vycházející motoru.
