CZ-11-302

ZÁVĚREČNÁ ZPRÁVA

**o odborném zjišťování příčin letecké nehody
motorového padákového kluzáku PAP 1400 R
v místě Loučovice
26. 7. 2011**

Praha
Prosinec 2011

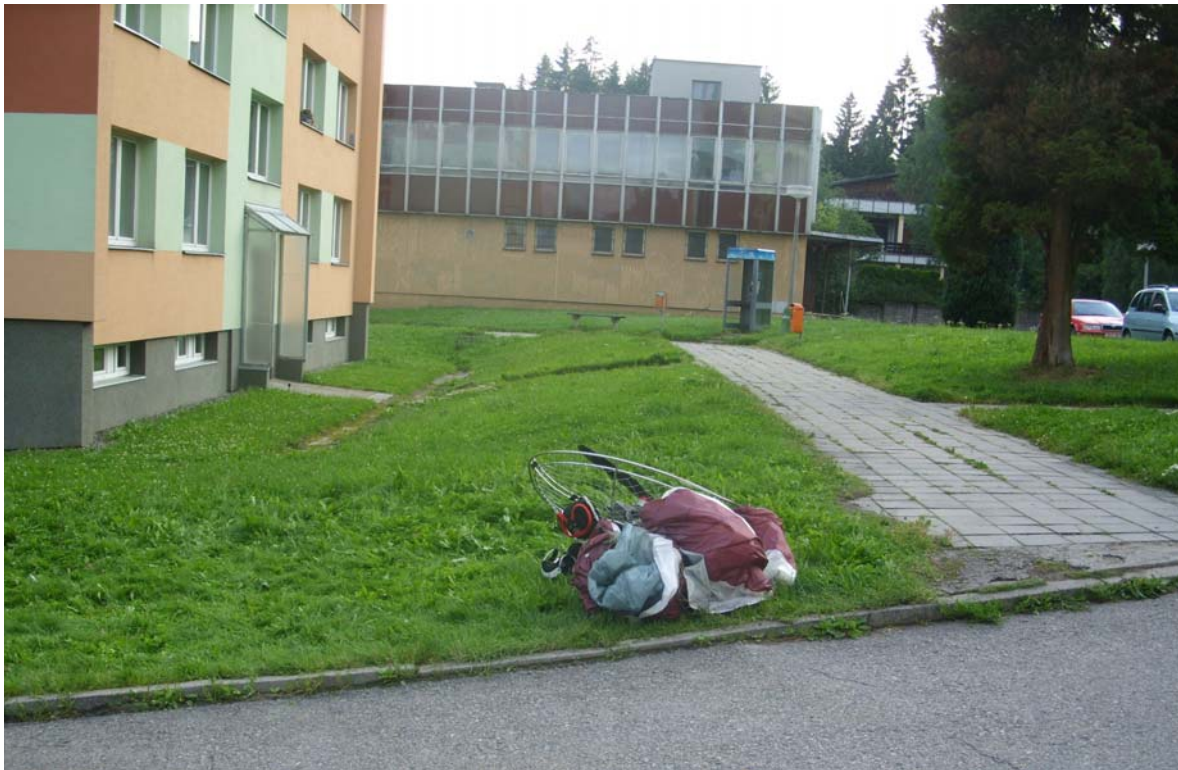
Motorový padákový kluzák byl nárazem do země značně poškozen. Byly poškozeny korpus motorového padákového kluzáku, ochranný rám motoru a jeho výplet a uchycení sedačky. Vrtule byla zničena. Nosné šňůry vrchlíku byly poškozeny a na několika místech byl poškozen spodní i horní potah vrchlíku. Stav na místě je na obr. 1.

Obrázek 1 Stav na místě pádu MPK

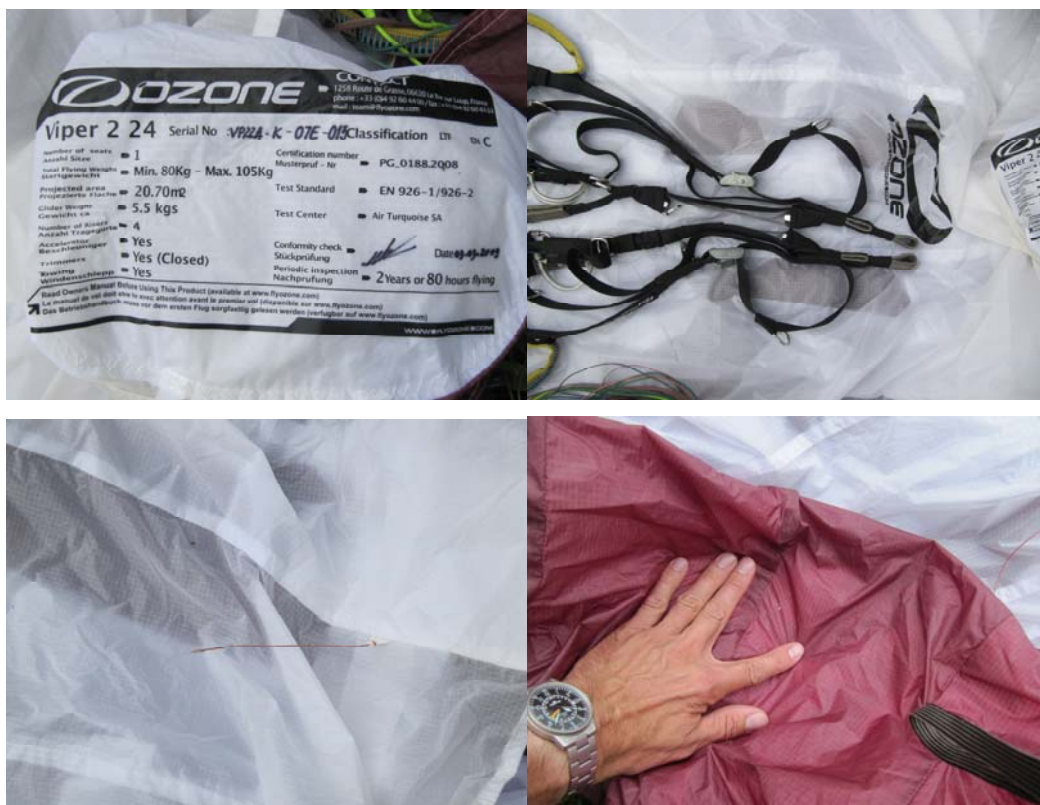
Padákový kluzák byl po nehodě prohlédnut komisí ÚZPLN s cílem technickou kontrolou ověřit stav a na základě nálezu vyloučit vliv technického stavu vrchlíku na leteckou nehodu. Kluzák měl na dvou místech, symetricky ve vzdálenosti cca 2 m od středu na horním potahu poškození charakteru propálení tkaniny působením tření. Podobná poškození měl také na spodní straně potahu poněkud blíže ke středu. Uvedené poškození bylo zřejmě způsobené kontaktem s kabelem. Nosné šňůry ve své nejvyšší části vykazovaly poškození opletu a několik jich bylo přetrženo. Charakter poškození odpovídal střetu s vodorovně nataženým kabelem. Délka řídicích šňůr byla správná. Trimy byly v poloze 50%. Z uvedeného lze dovodit, že padákový kluzák byl v době letecké nehody letuschopný, funkce zůstaly zachovány a pilot mohl padákový kluzák řídit. Technický stav před nehodou byl velmi dobrý. Stav padákového kluzáku je na obr. 2.

Obrázek 2 Stav vrchlíku po nehodě

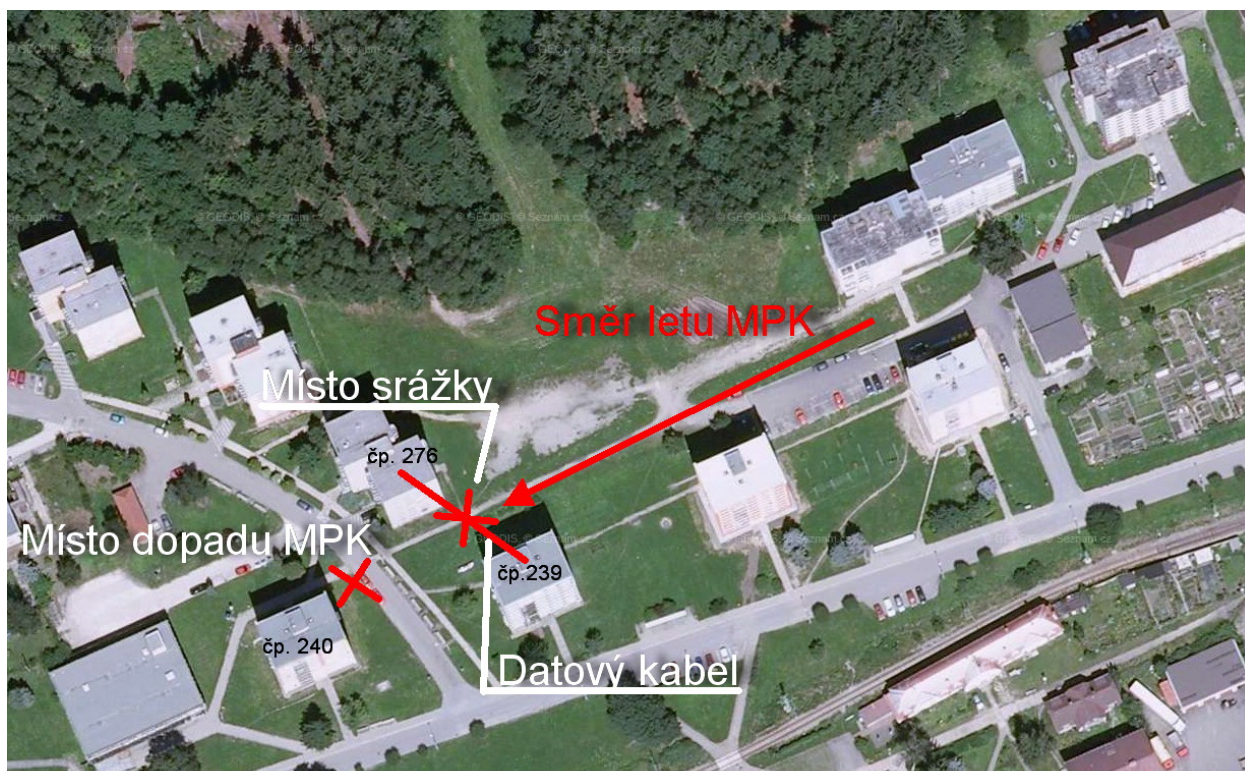
V době bezprostředně předcházející střetu s překážkou pilot letěl téměř horizontálním letem mezi domy sídliště ve výšce nižší, než je výška budov. V případě, že by došlo k vysazení pohonné jednotky, mohl pilot využít volného prostranství louky, parkoviště a dětského hřiště, které se nacházely vpravo od dráhy letu. Vzhledem ke skutečnosti, že let před nehodou probíhal v delším úseku přibližně horizontálně a pilot neměl žádnou snahu o přistání ve volném prostoru, lze s vysokou pravděpodobností vyloučit poruchu pohonné jednotky jako příčinu letu v nízké výšce. Situace v prostoru LN je uvedena na obr. 3.

Obrázek 3 Situace v prostoru LN
