ZÁVĚREČNÁ ZPRÁVA

**o odborném zjišťování příčin letecké nehody
letounu Be-50 Beta Minor, poznávací značky OK-EAA,
na letišti Mladá Boleslav, dne 6. srpna 2016**

Praha
září 2016

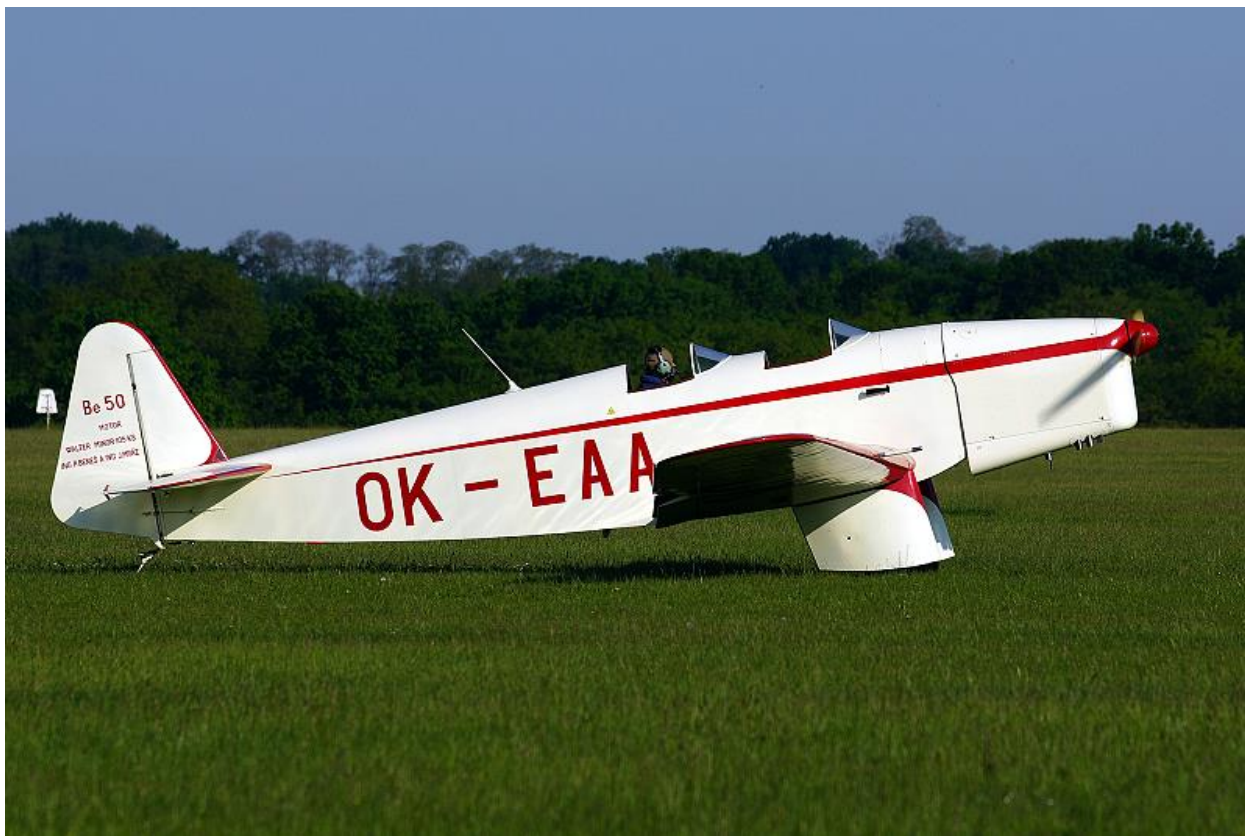
Obr. 1: Letoun Be-50 Beta Minor. Autor fotografie Petr Kolmann, AeroHobby.
Foto uveřejněno se svolením autora.
