CZ - 16 - 326

# ZÁVĚREČNÁ ZPRÁVA

**o odborném zjišťování příčin letecké nehody  
letounu typu Piper PA-18-150 poznávací značky OK – LIP,  
na letišti Bánov dne 27. 5. 2016**

Praha  
srpen 2016

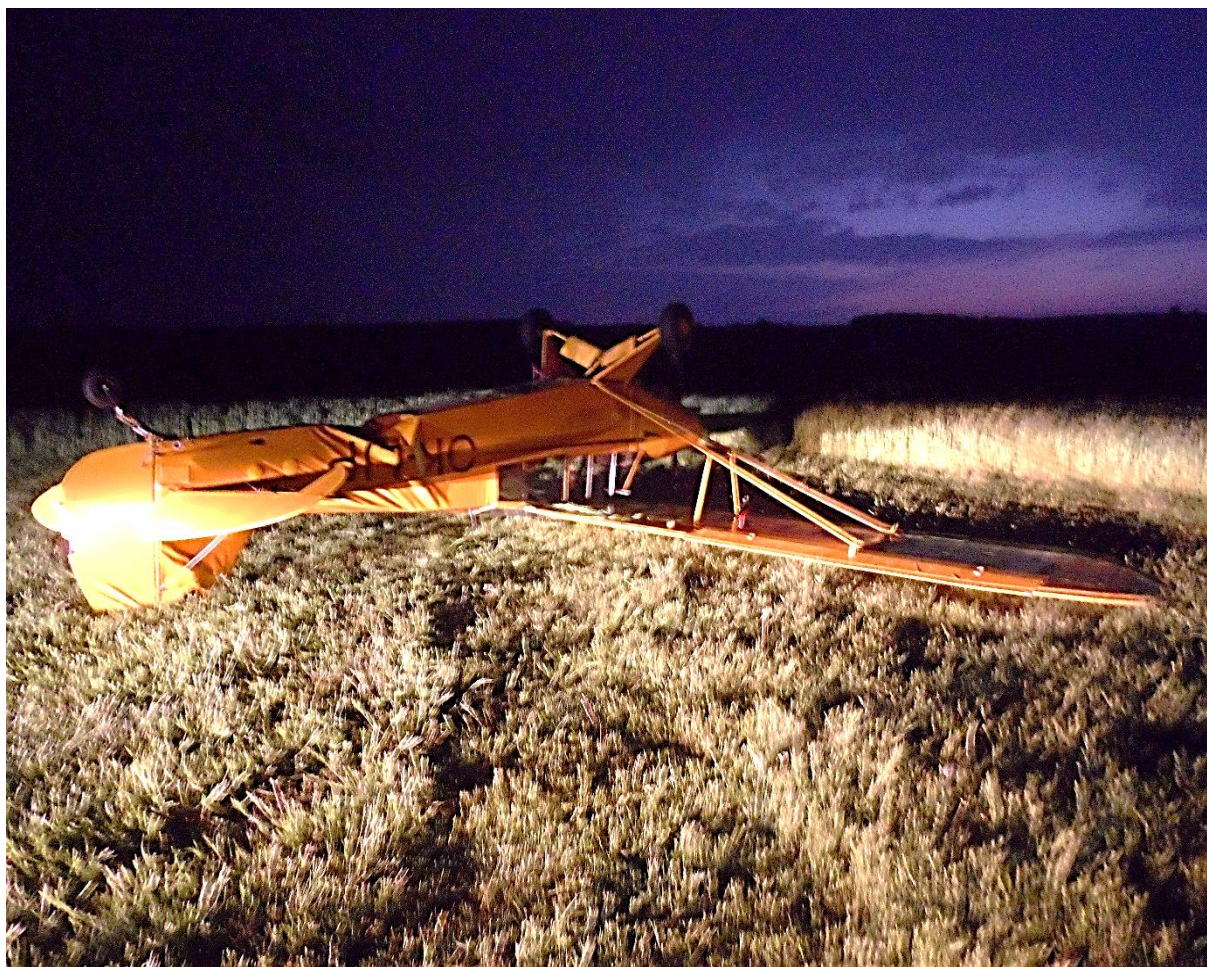
Na zemi byly nalezeny stopy po doteku kol podvozku s povrchem. Nejprve byla zřetelná stopa pravého kola hl. podvozku a cca po 10 m byl dotek od levého kola. Obě stopy pokračují až na rozhraní měkkého povrchu pole a tvrdšího travnatého povrchu před prahem dráhy. Na tomto rozhraní došlo k prudkému zbrzdění dopředného pohybu a letoun se vlivem působení setrvačné síly převrátil na záda a zastavil se. Ke zbrzdění před dosednutím došlo také v důsledku doteku s obilným porostem vysokým cca 0,6 m. Při převrácení došlo k násilnému zastavení motoru a ohnutí vrtule. Po přistání pilot opustil kabinu letadla, později se vrátil, uzavřel přívod benzínu, vypnul el. instalaci a zapalování. Na místo byla povolána hlídka PČR z Uherského Brodu, která provedla u pilota dechovou zkoušku s negativním výsledkem. Byla také zaznamenána poloha havarovaného letadla. Z důvodu blížící se místní přeháňky a před příjezdem inspektora ÚZPLN obdržel od něj souhlas z úklidem letadla z plochy letiště a jeho umístění do hangáru. Plocha LKBANO je publikovaná v Databázi letišť 2016, plocha (RWY15/33) o rozměrech 400 x 13 m má nadmořskou výšku 1007 ft a je opatřena asfaltovým povrchem. Označení THR RWY 15 bylo špatně viditelné a pilot uvedl, že ho neviděl. Přistání a provoz letadla PA-18-150 na LKBANO byl dohodnut mezi pilotem a vlastníkem plochy.

Místo přistání letounu do porostu před práh dráhy a následné převrácení.

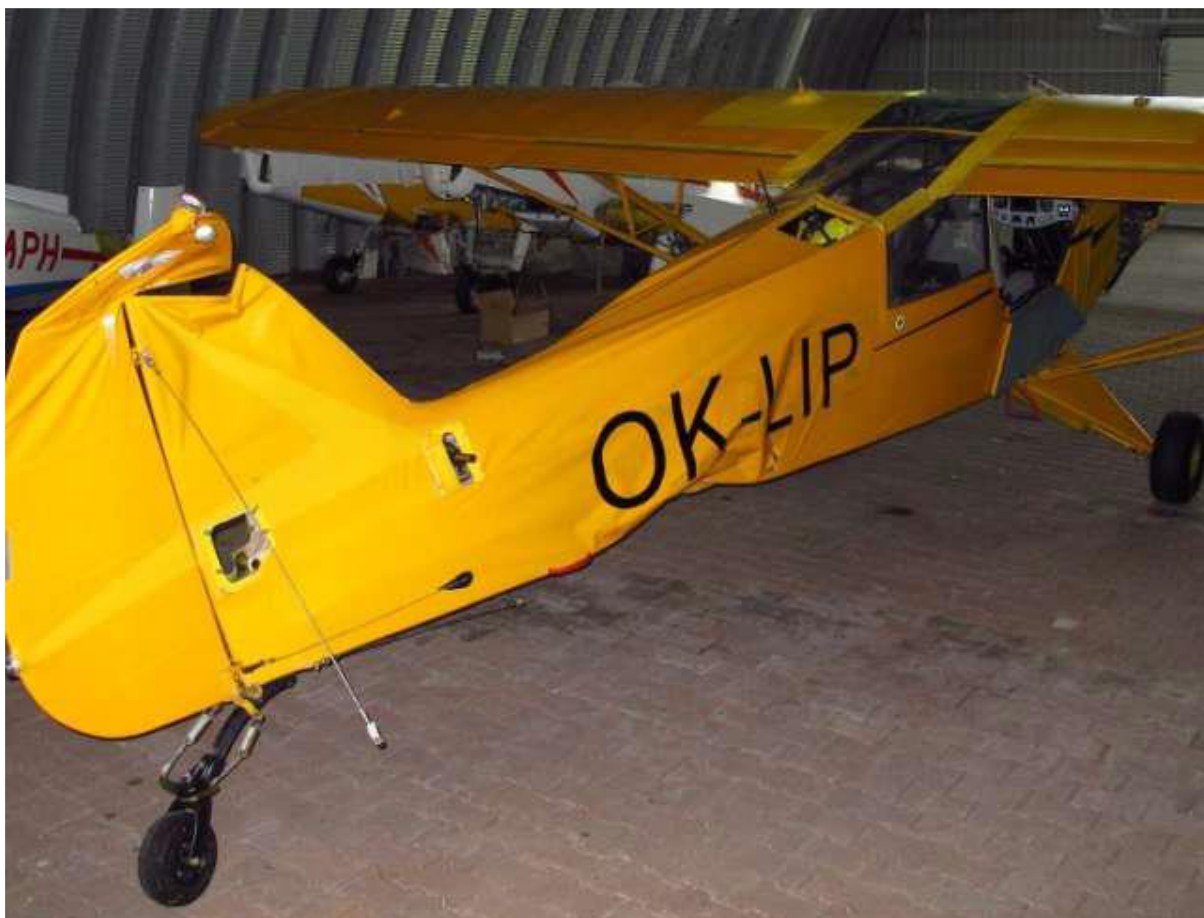
Technickou prohlídkou letounu v hangáru byl zjištěn předběžný rozsah poškození. Nárazem došlo k poškození přední části trupu, ohnutí kýlové plochy, deformaci střední a zadní části trupu a drobným oděrkám v oblasti konců obou polovin

křídla. Při technické prohlídce nebyla zjištěna žádná vada řízení letounu a ovládání motoru. Letoun byl později demontován a bude převezen do údržbové organizace ke stanovení úplného rozsahu poškození a k opravě.

Poškození trupu a kýlové plochy

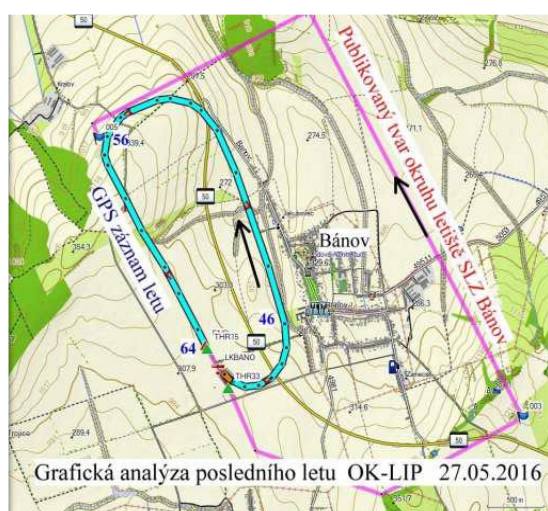
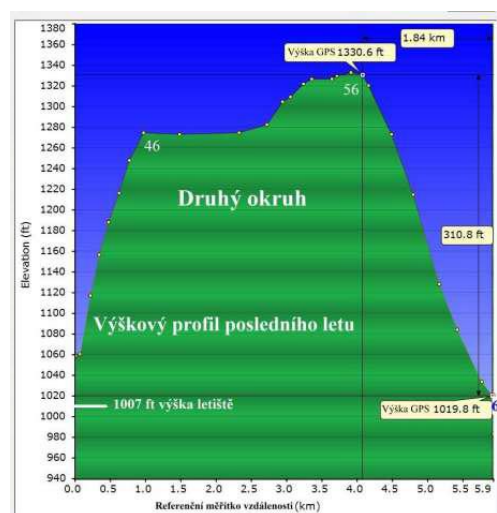
Ze záznamu GPS a analýzy provedených přiblížení na LKBANO lze dovodit, že pilot se pravděpodobně dostal do časové tísně z hlediska blížícího se soumraku a také pozorované blížící se místní přeháňky. V důsledku těchto vlivů se snažil ušetřit čas a nedodržel publikovaný způsob letu po okruhu a přiblížení na letišti Bánov. Negativně působil i fakt, že pilot na tomto letišti nikdy nepřistával. Tím se dostal do situace, že nemohl správně provést rozpočet na přistání na rozměrově menším letišti na rozdíl od natrénovaných přistání na větším letišti v LKMK. Vzhledem k nedodržení stranového a výškového profilu chybně vyhodnotil způsob přiblížení, v jehož důsledku dosedl před prahem RWY15. Povrch před prahem dráhy, kde bylo dosednutí provedeno, byl měkký a na přechodu obdělaného pole a travnatého pevnějšího podkladu došlo vlivem působení setrvačné síly k zbrzdění pohybu a převrácení na záda. Podle letové příručky pro uvedený typ stačí ke vzletu přes 50 ft vysokou překážku vzdálenost 500 ft a na přistání 350 ft. Nesouměrnost stop a rozdíl mezi levým a pravým kolem podvozku v okamžiku dosednutí mohl způsobit přízemní porыв větru zleva v důsledku blížící se místní přeháňky.

Grafický záznam poslední fáze letu
