# **ZÁVĚREČNÁ ZPRÁVA**

**o odborném zjišťování příčin letecké nehody  
kluzáku L-13, poznávací značky OK-2800  
v místě 1 km E LKHC  
6.6.2014**

Praha  
listopad 2015

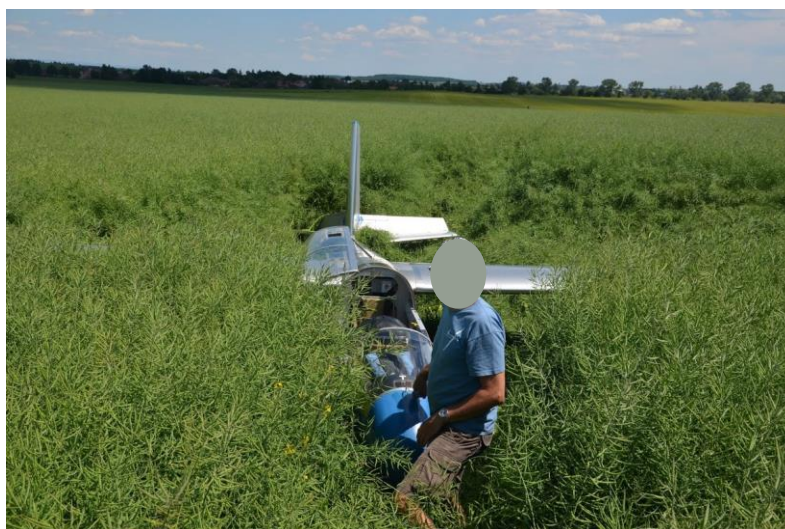
Obr. 1 Pohled na místo LN

Místo letecké nehody se nacházelo na rovném poli s vysokým porostem řepky cca 1 km E LKHC.

Při přistání došlo k poškození ocasních ploch kluzáku při kontaktu s porostem řepky.

Příčinou LN bylo poškození ocasních ploch kluzáku působením sil při kontaktu se vzrostlým porostem řepky.
