CZ-11-233

ZÁVĚREČNÁ ZPRÁVA

**o odborném zjišťování příčin letecké nehody
kluzáku VT 116 ORLÍK II
poznávací značky OK-8429
Dalešice
dne 6. 7. 2011**

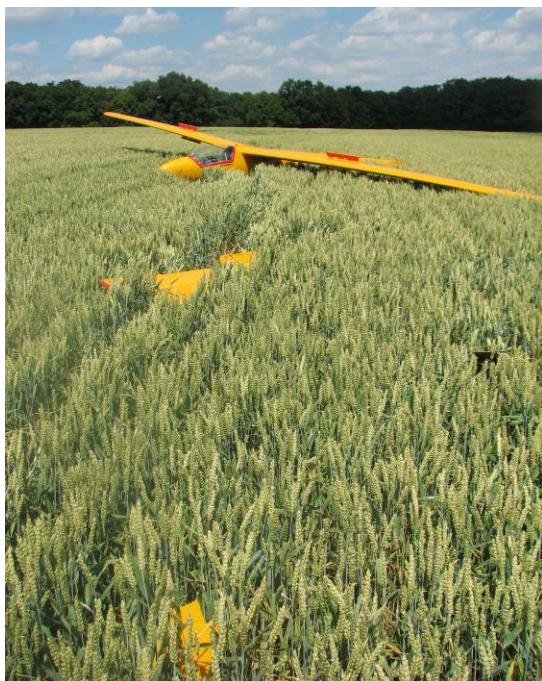
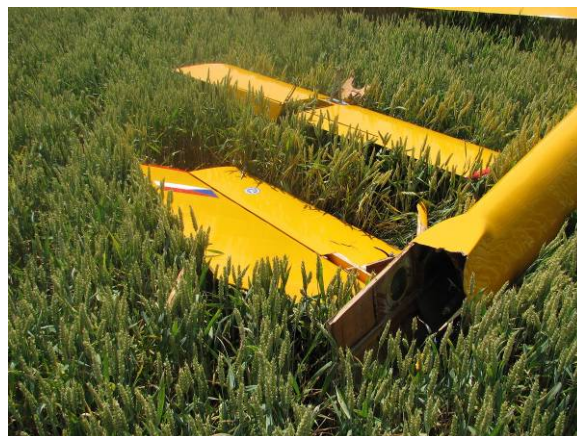
Obrázek 1 Stav na místě letecké nehody

Místo přistání se nacházelo ve vzdálenosti 7 km N od LKMB, na poli s pšenicí, s další rozměrem ve směru cca 280°, na severním a východním okraji ohraničeném vzrostlými stromy. Kluzák měl utrženou koncovou část trupu s kýlovou plochou a VOP. Závěs VOP na kýlu byl zničený, řízení VOP a směrového kormidla bylo poškozeno. Stav na místě letecké nehody je na obr. 1. Škoda na obilí v místě letecké nehody nebyla vyčíslena.

Pilot v průběhu letu nesprávně odhadl výskyt termických stoupavých proudů v okolí letiště a ve směru, kterým letěl, nenavázal na stoupavé proudění. Po vlétnutí do zvýšeného opadání se dostal do situace, kdy již neměl rezervu výšky na dokluz do LKMB. V důsledku toho musel přistát do terénu. I když při prohlídce vybrané plochy zjistil, že se jedná o vzrostlé obilí, v dané situaci se z jeho pohledu jednalo o jedinou plochu v okolním členitém terénu. Po dosednutí působil při dojezdu na nízko položenou vodorovnou ocasní plochu velký odpor vzrostlého obilí.

- pilot byl způsobilý letu,
- kluzák měl platné osvědčení kontroly letové způsobilosti a byl způsobilý letu,
- pilot neodhadl výskyt stoupavých termických proudů a při jejich vyhledávání zvolil postup, v jehož důsledku vletnul do silného klesání v prostoru s problematickým výběrem vhodných ploch k přistání v terénu,
- okolnosti donutily pilota přistát na pole s vysokým obilím,
- odtržení ocasní plochy a veškerá poškození kluzáku byly způsobeny působením sil odporu vysokého obilí na ocasní části trupu v průběhu dojezdu.
