CZ - 14 - 320

ZÁVĚREČNÁ ZPRÁVA

**o odborném zjišťování příčin incidentu
letadla typu Zlín Z43 poznávací značky OK – FOK,
západně LKLB dne 21. 6. 2014**

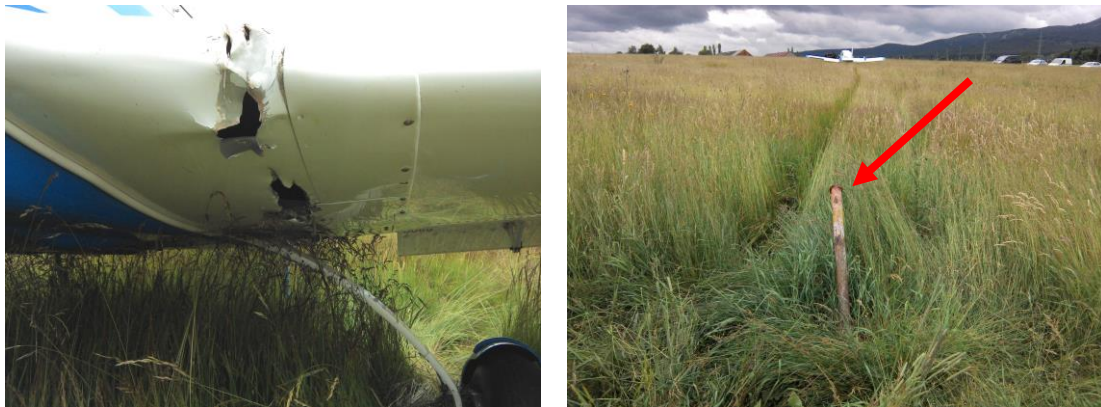
se kolík ohnul cca o 45° ve směru pohybu letounu. Pilot uvedl, že kovový kolík v trávě neviděl.

Na letadle došlo k roztržení spodní strany potahu náběžné hrany centroplánu a potahu spodní strany levé poloviny křídla v místě dělení křídlo/centroplán. Stojina levého podvozku nebyla poškozena, došlo pouze k oprýskání barvy. Prohlídkou letadla po přistání nebyla zjištěna žádná další poškození.

Poškození potahu křídla po přistání do terénu a ohnutý kovový kolík ve stopě po přistání.

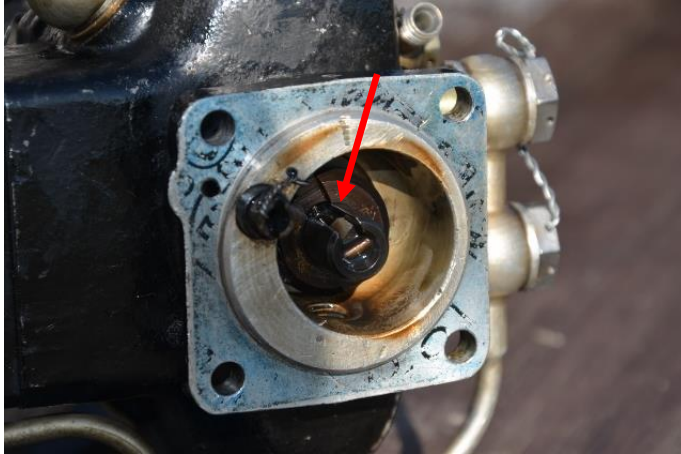
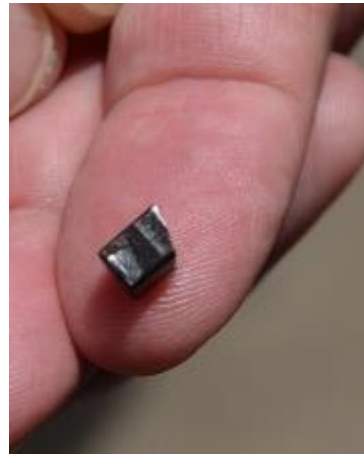
Po incidentu byl motor prohlédnut v údržbové organizaci. Při demontáži palivového vstříkovacího čerpadla LUN 5150.01 v. č. 874 007 z vačkové skříně bylo zjištěno přerušení mechanického náhonu čerpadla. K přerušení došlo v místě spojovacího členu hřídele čerpadla a vačkové hřídele. Příčinou přerušení náhonu bylo odlomení praporku unášeče č. v. Yc-119. O zjištěné poruše byl informován výrobce motoru LOM Praha.

Vylomený praporek unášeče č.v. Yc-119 náhonu čerpadla

Výrobce provedl analýzu poškozené části. Unášeč přenáší krouticí moment z vačkového hřídele na vstřikovací čerpadlo, vlastní praporek unášeče je v provozu namáhán ohybovým momentem a stříhem. Makroskopická analýza lomové plochy potvrdila únavovou vadu materiálu. Bylo zjištěno, že k odlomení praporku unášeče č. v. Yc-119 došlo v důsledku výskytu nekovových vměstků v blízkosti povrchu součástky.

Příčinou incidentu byla porucha unášeče mechanického náhonu palivového čerpadla LUN 5150.01. V důsledku vady materiálu unášeče došlo k selhání pohonu čerpadla a k přerušení dodávky paliva do motoru, což způsobilo jeho náhlé vysazení po vzletu.

Výrobce, na základě provedené analýzy, přijal interní opatření k zajištění kvality při materiálové přejímce polotovaru, ze kterého se unášeč vyrábí. Dále výrobce provede analýzu stavu motorů, do kterých byl unášeč z rizikové šarže materiálu namontován.
