ZÁVĚREČNÁ ZPRÁVA

**o odborném zjišťování příčin incidentu
horkovzdušného balónu BB51Z poznávací značky OK - 2310
na louce u osady Zátoň dne 19. června 2016.**

Praha
leden 2017

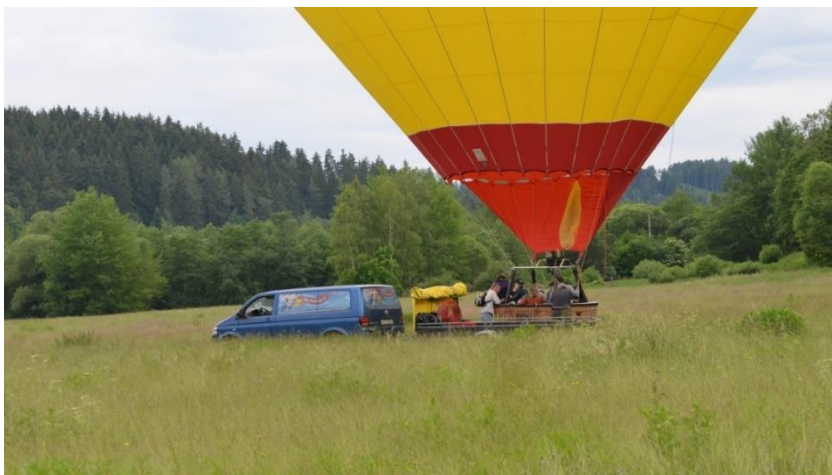
Svědek čekal v blízkosti místa přistání horkovzdušného balónu, v kterém letěla jako cestující jeho přítelkyně. K události společně s poškozenou zpracoval následující komentář a poskytl fotografie z místa incidentu. Celou událost popisuje takto: „Příprava a start balónu z pohledu laika proběhl standardně a bez nějakých problémů. Před startem byl balón lanem přikotven k doprovodnému vozidlu. Po bezproblémovém startu následoval přelet centra Českého Krumlova a balón směřoval dále na jih přes Slupenec, Spolí a Zátoň, kde pilot provedl finální bezproblémové klidné přistání. Po dosednutí zůstávali pasažéři v koši a doprovodné vozidlo přijelo tak, že přívěsný vozík byl na úrovni balónového koše.“

Obr. č. 1: Doprovodné vozidlo s vozíkem u balónového koše

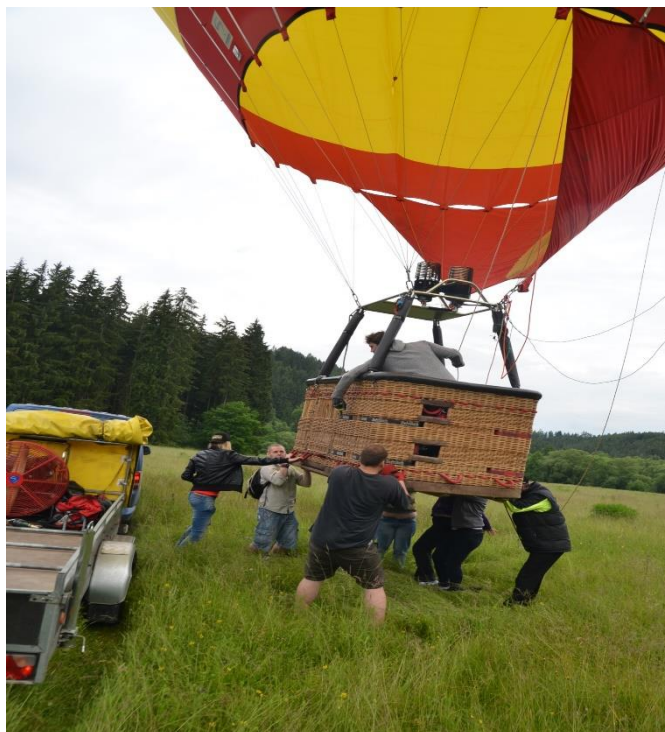
Poté byl dán pokyn k vystupování cestujících, hořáky byly stále zapnuty. Cestující dostali pokyn držet balón za spodní vnější úchyty, a koš i s pilotem řízeně přenést na vozík. Pasažéři, kteří se nacházeli mezi košem a vozíkem, pustili koš, protože by je to při manipulaci skříplo na káru, v tom okamžiku se koš začal zvedat a pasažéři včetně jedné

Obr. č. 2: Manipulace s balónem u přepravního vozíku

osoby pozemního balónového doprovodu koš postupně pustili. Koš nebyl zajištěn lanem k vozidlu jako při startu a ani z koše neviselo žádné manipulační pomocné lano. Přítelkyně zůstala viset díky vzpříčené ruce pod poutkem, a následné stoupání balónu bylo již tak prudké, že v okamžiku, kdy se mohla pustit, byl koš již příliš vysoko na seskok. Balón se vznesl do výšky cca 15 m, přítelkyně uvádí, že byla na úrovni špiček okolních stromů, kdy bylo zahájeno sestupování balónu. Při vzletu a následnému klesání balónu však došlo k posunutí pozice koše za vozík a do osy přípojného vozíku, a následné rychlé klesání probíhalo přesně tak, že visící přítelkyně by byla rozmáčknuta mezi hranu koše a hranu vozíku. Stál jsem vedle vozíku a zareagoval na situaci tím, že jsem voláním upozornil přítelkyni na hrozící nebezpečí, a v okamžiku těsně před dopadem jsem šel rukama proti koši a zmírnil energii pádu natolik, že ji koš plnou silou nepřimáčkl k vozíku. Následně došlo k dopřevrácení koše na bok, kdy koš zůstal na boku cca 1 - 1,5 m od vozíku a mezi košem a vozíkem byla na zemi zraněná přítelkyně s vyraženým dechem. Já jsem utrpěl tržnou ránu na hlavě a dále zhmoždění horní části trupu absorbovanou energií pohybujícího se koše. Po dopadu řidič poodjel s autem dále, následně dopadl obal balónu a situace se již stabilizovala“.

Pilot byl způsobilý k letu a měl dostatečné zkušenosti s létáním na konkrétním typu balónu. Po přistání na travnatou plochu, která byla dobře přístupná pro příjezd doprovodného vozidla s transportním vozíkem, se pilot rozhodnul, že provede nestandardní naložení balónového koše na transportní vozík. S natopeným, částečně odventilovaným obalem a cestujícími v koši počkal na příjezd doprovodného vozidla. Během této doby vysvětlil cestujícím, jak se mají po vystoupení z koše chovat a následně koš přidržovat, aby jej bylo možno lehce přemístit na transportní vozík. Řidič doprovodného vozidla, který byl zároveň jediným členem pozemní posádky, přistavil transportní vozík pravou stranou na úroveň koše ve vzdálenosti cca 2 m. Všichni cestující vystoupili z koše a společně s řidičem doprovodného vozidla, uchopili koš balónu za spodní madla. Pilot se s balónem odpoutal od země a osoby držící se madel, začaly s balónem manipulovat tak, aby ho, i s pilotem, přemístily na transportní vozík. Když se koš těsně přiblížil k transportnímu vozíku, osoby v prostoru mezi košem a vozíkem se z obavy o své zdraví koše pustily. Částečně odlehčený balón začal zvolna stoupat. Na tuto situaci reagovali i ostatní tak, že se postupně pustili. Jedné z osob se však nepodařilo uvolnit ruku z úchyty a zůstala viset pod košem balónu, který setrvačností pokračoval ve stoupání.

Ústav pro odborné zjišťování příčin leteckých nehod doporučuje výrobcí balónu doplnit letovou příručku v odstavci 4.7 o upozornění pro piloty, **aby s balónem, jehož obal není bezpečně vypuštěn, nemanipulovali při nakládání koše na transportní vozík za účasti osob, které k tomu nejsou oprávněny.**
