ÚSTAV PRO ODBORNÉ ZJIŠŤOVÁNÍ
PŘÍČIN LETECKÝCH NEHOD
Beranových 130
199 01 PRAHA 99

CZ-10-444

ZÁVĚREČNÁ ZPRÁVA

**o odborném zjišťování příčin letecké nehody
letadla L-23 Super Blaník, pozn. značky OK-0698,
dne 4. 9. 2010
SW letiště Slaný.**

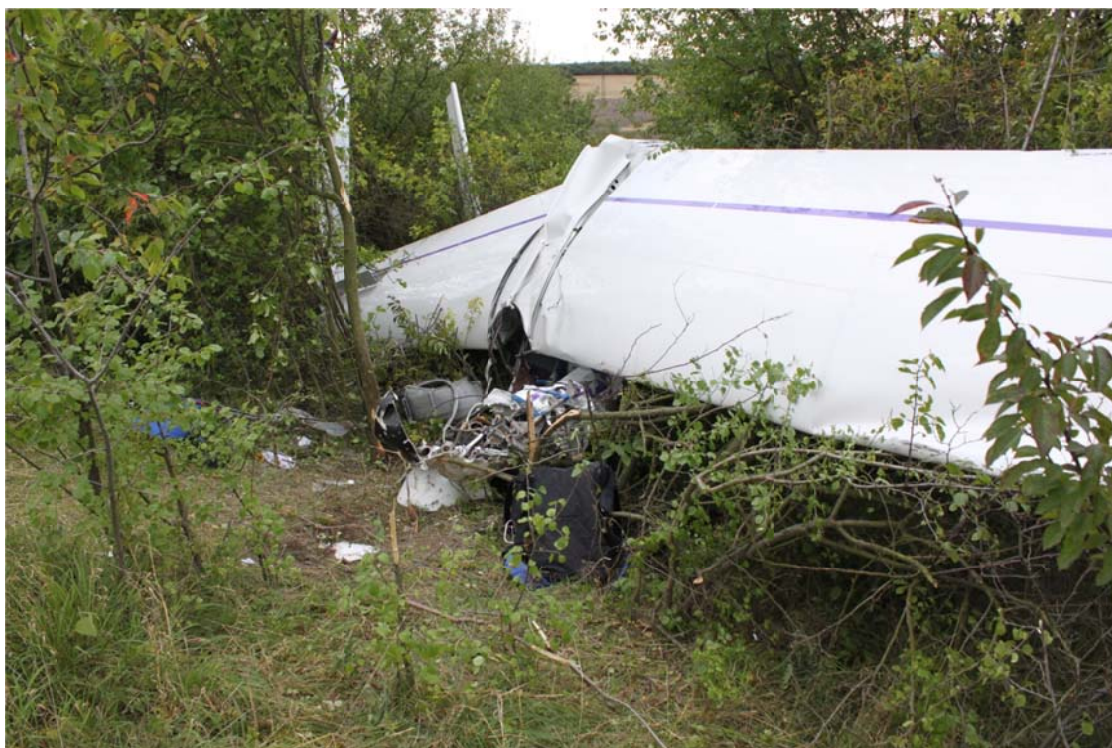
Kluzák byl nárazem do země zcela zničen.

Obr. 1 Trosky kluzáku L-23 Super Blaník

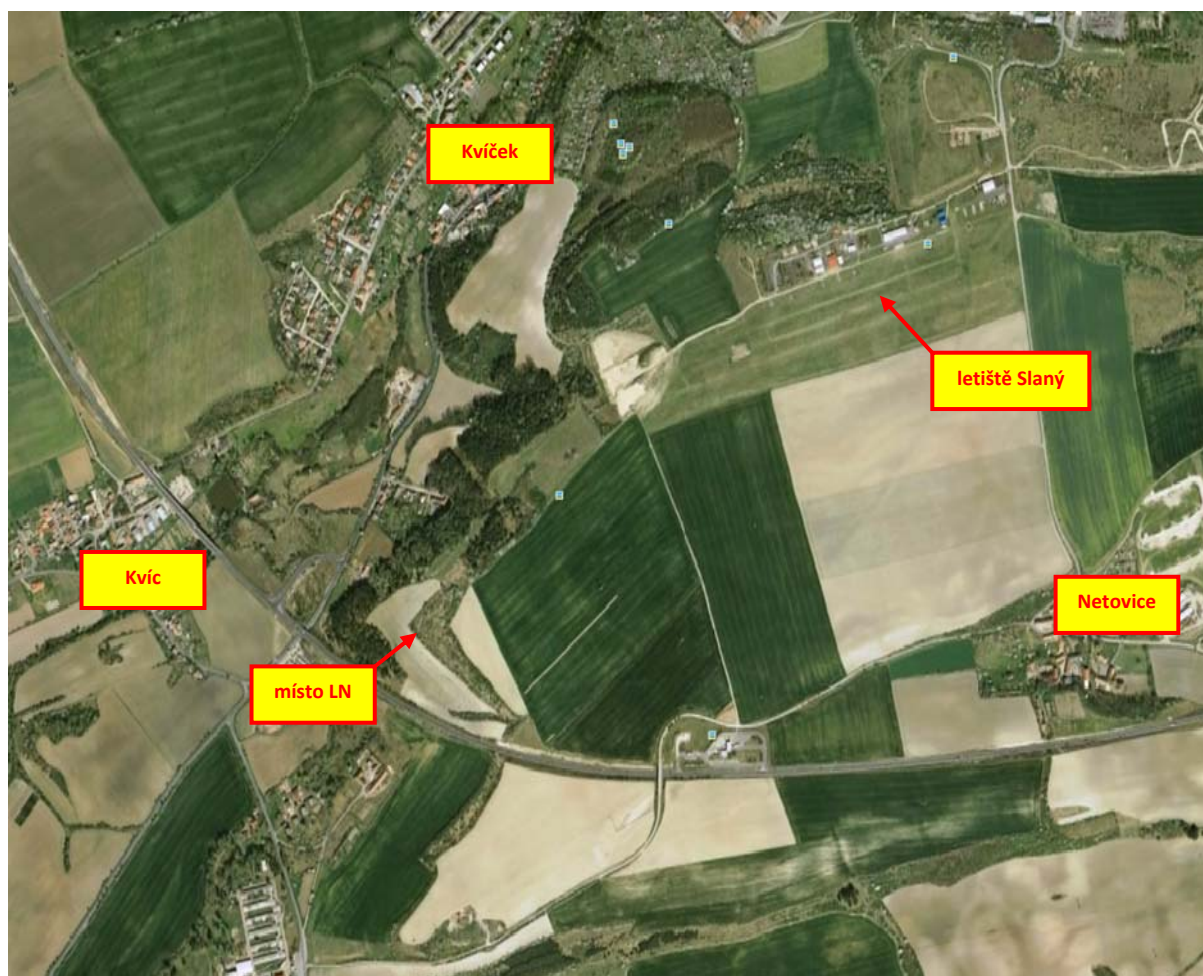
Místem LN byl svažité zvlněný terén porostlý křovinami a stromovým z „náletu“ do výšky cca 8 m, se souřadnicemi 50°12'38N, 14°4'29E v AMSL cca 324m.

Obr. 2 Místo letecké nehody a svědků

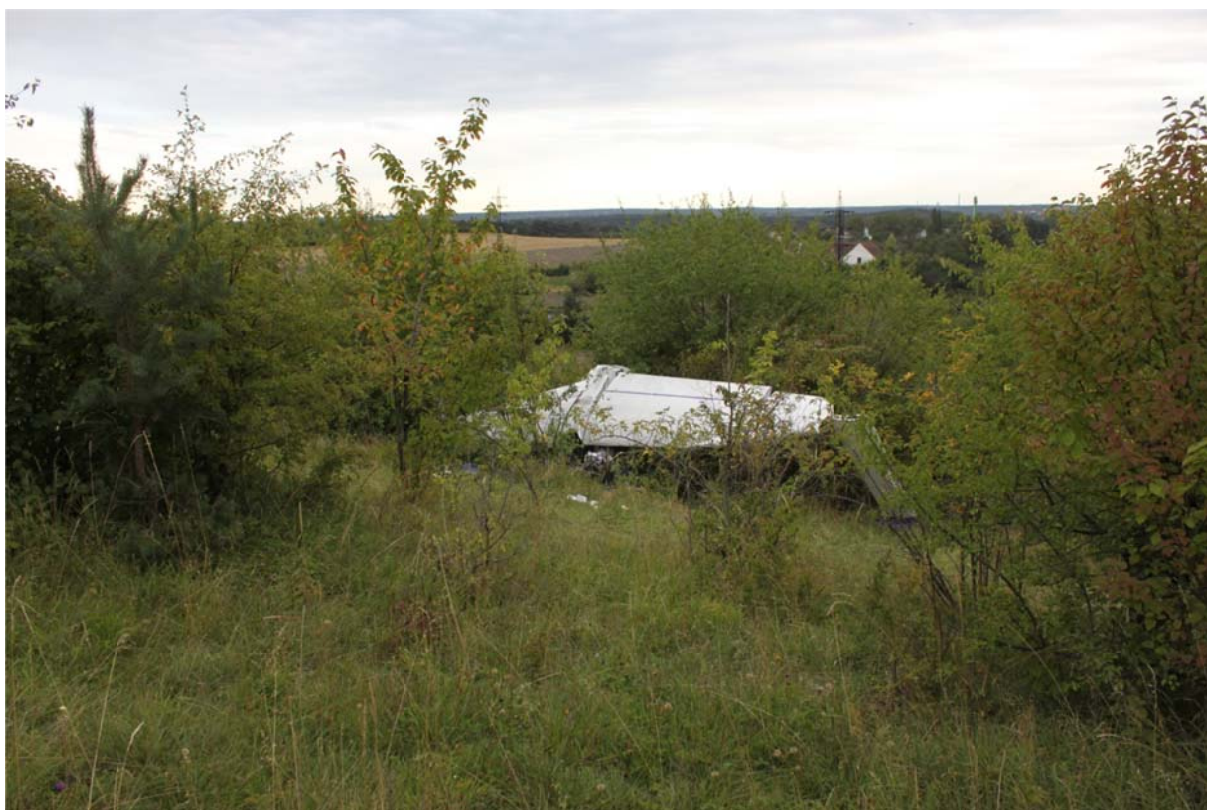
Kluzák narazil do země pod úhlem cca 70 – 80°. Celá dvoupilotní kabina byla vlivem čelního nárazu do země těžce poškozena. Levá polovina křídla byla v koncové třetině zlomena nárazem do země a pravá polovina křídla byla v koncové třetině zlomena o kmeny stromů. Za zadní částí centroplánu došlo ke zlomení trupu a jeho vybočení vpravo ve směru letu, přičemž ocasní plochy tvaru T byly bez viditelného významnějšího poškození konstrukce. Hlavní podvozek byl v poloze „VYSUNUTO“ a zajištěn.

Obr. 3 Místo letecké nehody
