ZÁVĚREČNÁ ZPRÁVA

**o odborném zjišťování příčin letecké nehody
SLZ TL-2000 Sting, pozn. značky OK-NUA42,
dne 28.4.2012
S LKTO.**

Praha
Listopad 2012

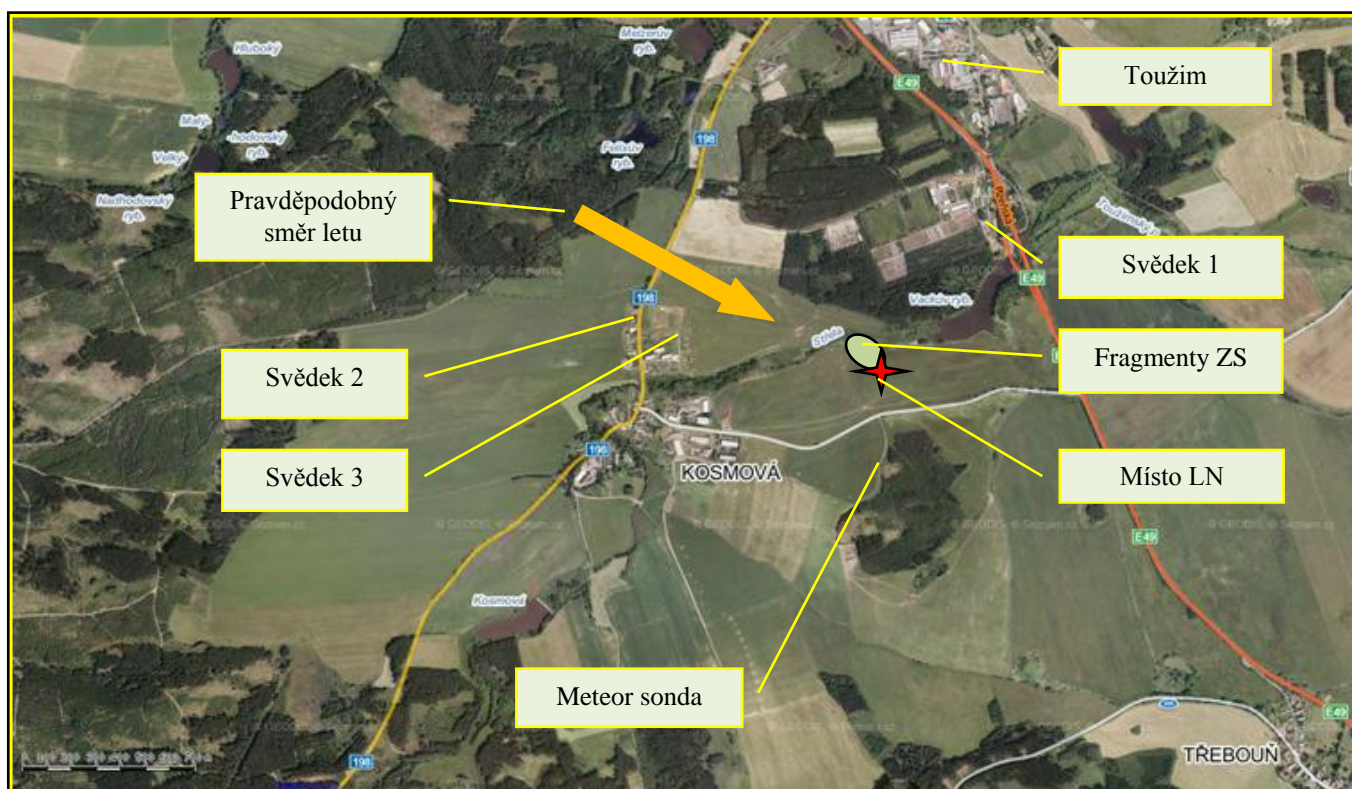
Obr. 1: Situace na místě LN.

Tři svědci (jejich místa jsou na obr. 1) viděli uvedený letoun letět v horizontálním letu východním kurzem. Čas pozorování odhadují na 3-5 sec. Podle výpovědi jednoho z nich letoun letěl ve výšce nižší než obvyklý letecký provoz v okolí.

Z místa polohy těchto svědků, ze vztažných bodů a vzdáleností k místu LN byla vypočítána pravděpodobná výška letounu při vzniku kritické situace 30-90 m AGL.

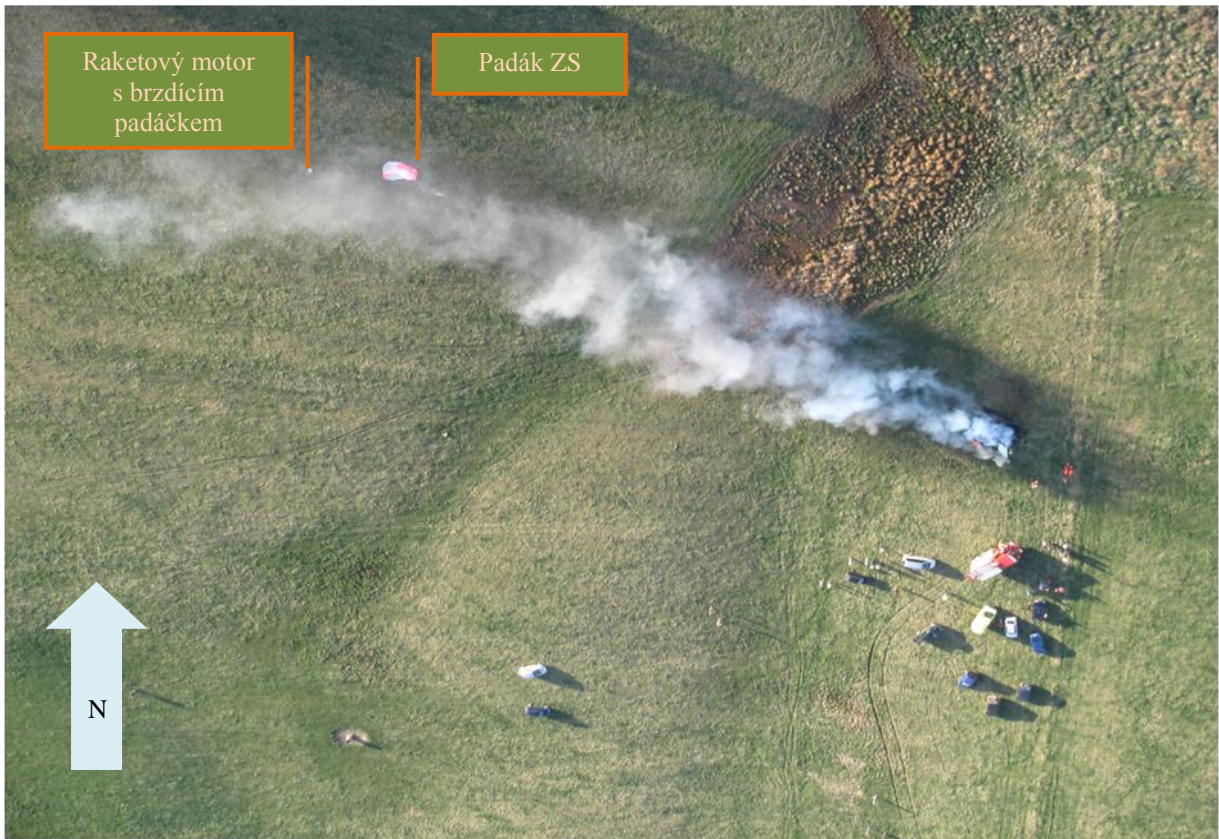
Místem LN byl zvlněný travnatý terén, částečně porostlý křovinami a stromy do výšky cca 10 m, se souřadnicemi 50°2'15''N, 12°59'11''E v AMSL cca 623 m. Povrch byl travnatý, suchý. V mokřišti a z části u něj byl rozmočený.

Obr. 3: Místo letecké nehody. Mokřiště má hnědý povrch.

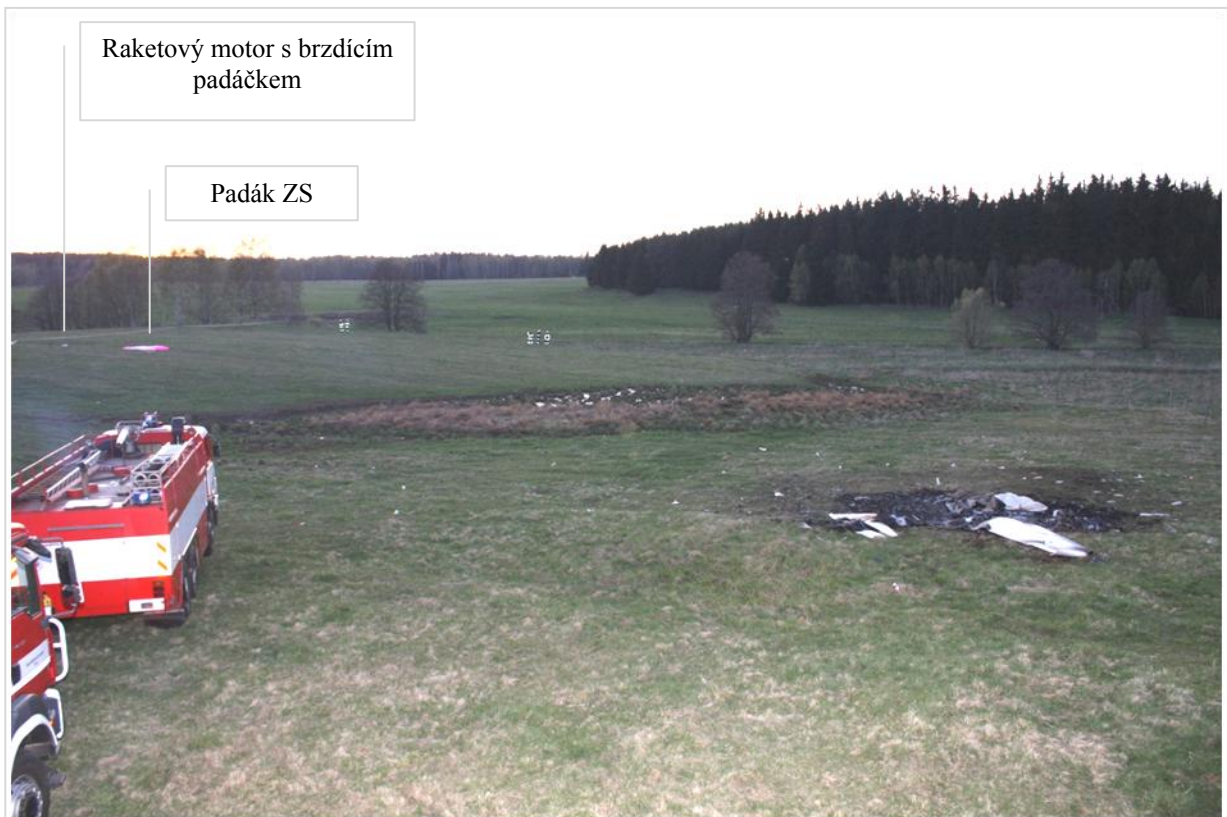
Obr. 4: Místo letecké nehody.

Letoun dopadl na zem kurzem cca 100°.

Podle stavu trosk letounu a stop po jeho nárazu na zemi lze usuzovat, že dopadl s velkou pravděpodobností s levou rotací a s velkou vertikální rychlostí. Letoun ležel na „břiše“. Trosky základních konstrukčních prvků letounu, křídlo, trup, ocasní plochy a pohonná jednotka ležely na jednom místě. Na základě ohledání těchto trosk na místě LN nemohl být posouzen stav a funkčnost řídicích a ovládacích prvků před leteckou nehodou z důvodů jejich značné degradace nárazem do země a následným požárem, který působil s větší intenzitou na levou stranu. Páka ovládní vztlakových klapek byla v poloze – klapky zavřeny.

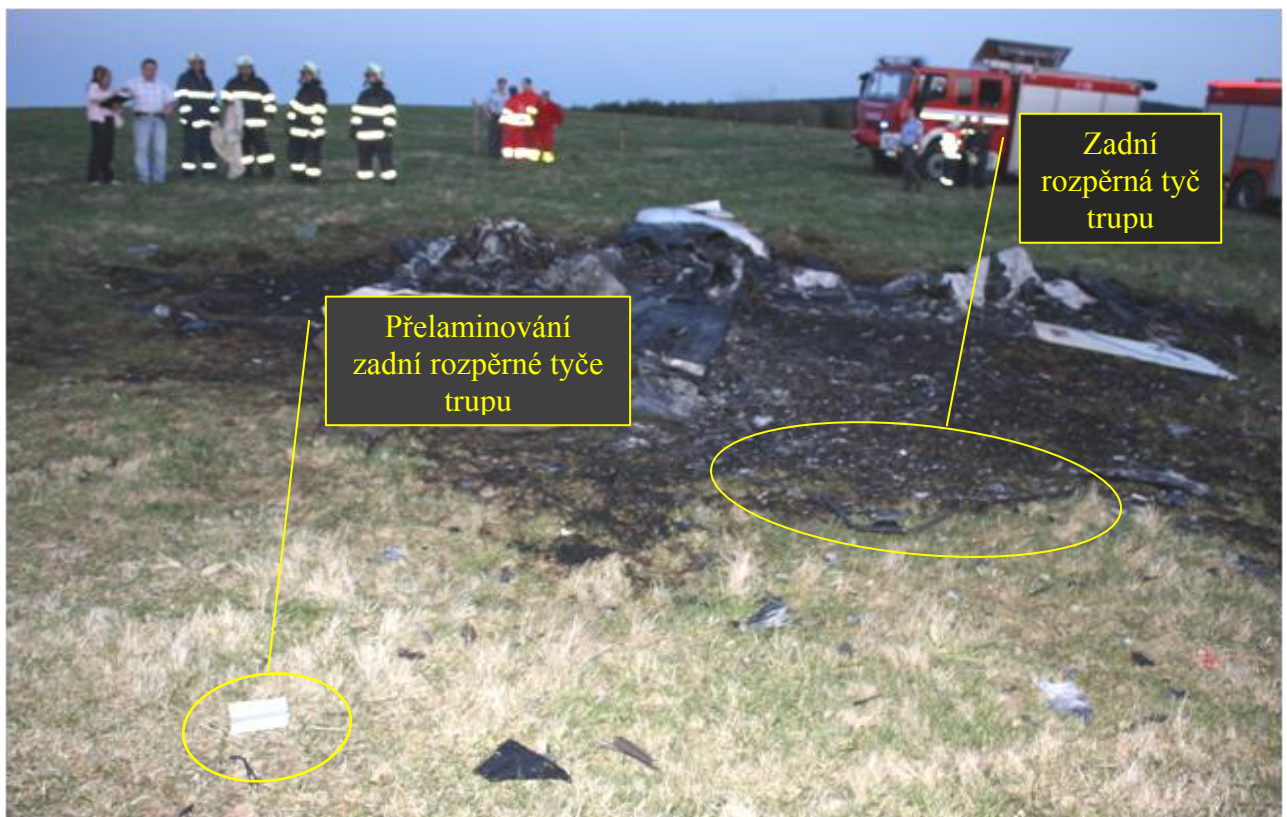
Přední rozpěrná tyč trupu (STING-1-1) byla nalezena v požářišti spolu se dvěma uchycenými lany záchranného systému. Byly na ní patrné známky působení požáru. Na levé hraně požářiště byla nalezena zdeformovaná zadní rozpěrná tyč trupu letounu, která nebyla zasažena požárem. V době ohledání na ní žádné lano uchyceno nebylo. Na tyto tyče byla výrobcem letounu upevňována dvě ocelová lana (dvě na přední rozpěrnou tyč trupu a dvě na zadní rozpěrnou tyč trupu) o průměru 5 mm pro připojení záchranného systému do konstrukce letounu. Přelaminování zadní rozpěrné tyče trupu (o rozměrech cca 12 x 8 cm) bylo nalezeno cca 1,5 m vlevo od trosk letounu. Toto přelaminování nebylo požárem zasaženo.

Obr 5: Levá strana požářiště

Trosky kabiny a předměty z ní byly rozptýleny na levou stranu do vzdálenosti cca 15 m.

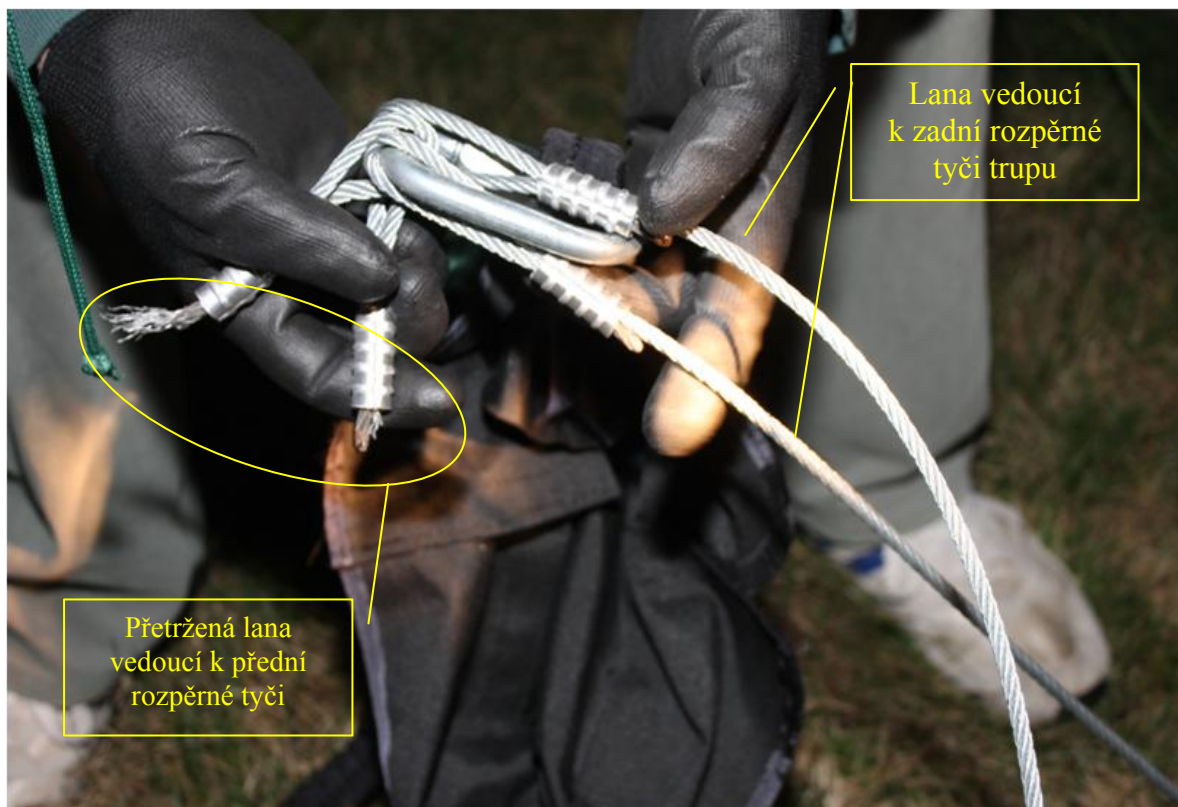
Do karabiny centrálního spoje byla uchycena všechna čtyři lana záchranného systému z konstrukce letounu. Dvě lana spojujících a přenášejících síly na přední rozpěrnou tyč trupu byla přetržena těsně před závěsnými oky uchycenými k centrální karabině padáku.

Obr 6: Centrální spoj (karabina) spojující záchranný raketový padákový systém jedním závěsem se čtyřmi lany připevněnými dvěma k přední a dvěma k zadní rozpěrné tyči trupu.

Zadní rozpěrná tyč trupu byla poškozena dvojnásobným ohybem v důsledku působení sil nejméně od jednoho oka ocelového lana upevněného na této tyči pro přenos sil dynamického rázu při použití ZS.

Spojovací oko jednoho ocelového lana, které mělo přenášet sílu na tuto rozpěrnou tyč, bylo roztržené a bylo zamotané do slideru. Spojovací oko druhého ocelového lana, které mělo přenášet sílu na zadní rozpěrnou tyč trupu, bylo nepoškozené a nezasažené požárem.

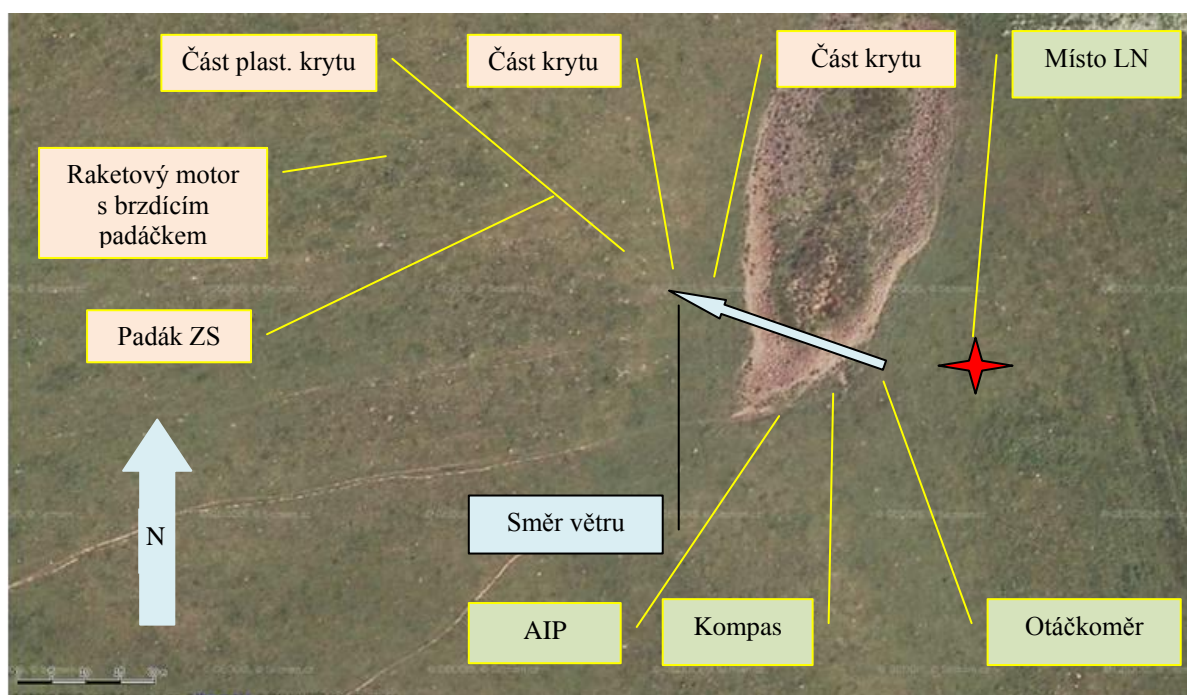
Následné části záchranného systému byly identifikovány a zaměřeny k poloze letounu po LN. Všechny tyto části ležely v jednom směru v kurzu cca 290° od trosk letounu, po větru od místa LN.

Raketový motor s vnitřním brzdícím padáčkem záchranného systému byl nalezen ve vzdálenosti 74,7 m od místa dopadu letounu.

Poškozený padák záchranného systému byl nalezen ve vzdálenosti 17,6 m od raketového motoru směrem k letounu, včetně karabiny pro uchycení ocelových lan pro přenos sil z konstrukce draku letounu. Padák byl poškozen působením zpětného rázu po přetržení a vysmeknutí ocelových lan.

Následující předměty byly v kurzu cca 260° od letounu a neležely v ose výše uvedených nálezů a místa LN.

Obr. 7: Poloha součástí z letounu (zelená) a záchranného systému (růžová).
