**CZ-12-180**

# **ZÁVĚREČNÁ ZPRÁVA**

**o odborném zjišťování příčin letecké nehody  
letadla L-29 Delfín,  
poznávací značky OK-ATS,  
na letišti Žatec/Macerka,  
dne 10. června 2012.**

Praha  
duben 2013

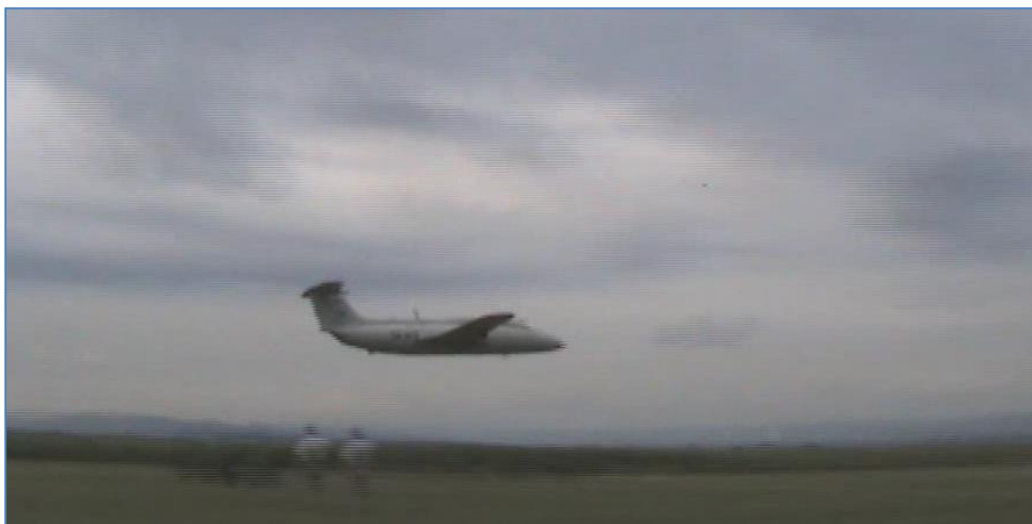
V době 1 min 18 s od vzletu<sup>1</sup>, před úrovní provozní plochy před hangárem, provedl zatáčku vlevo a při průletu nad ní sklesal přibližně do výšky střechy hangáru.

*Obr. 1 První průlet letounu nad provozní plochou LKZD*

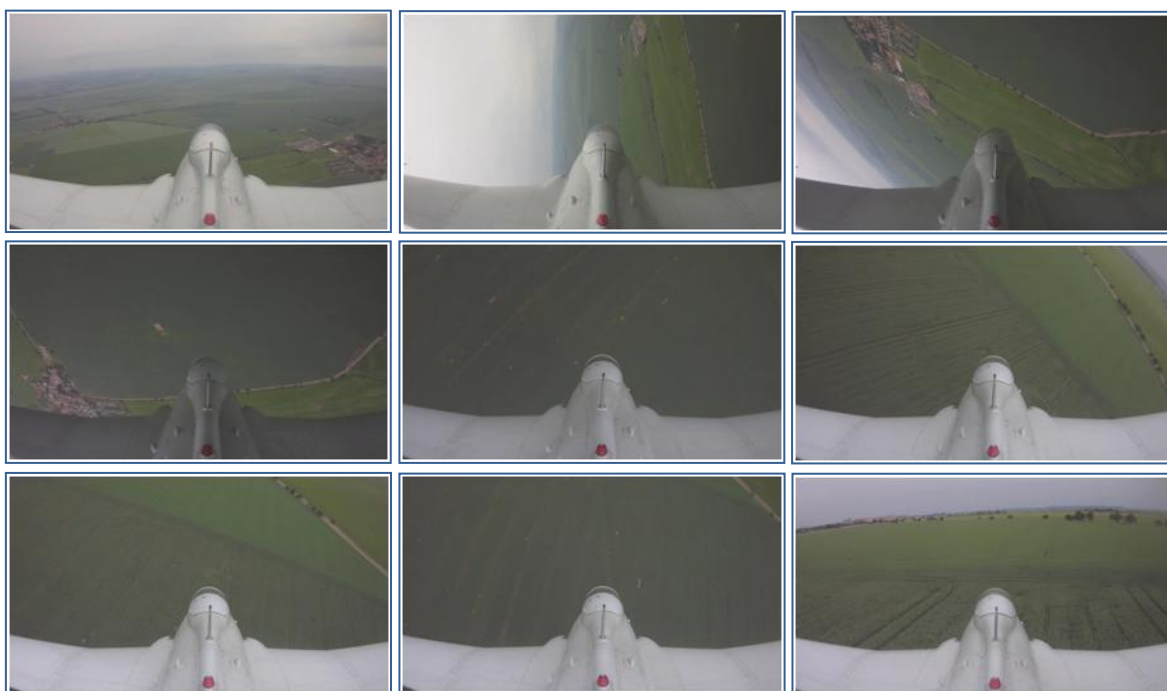
V čase 8 min 34 s, po průletu nad RWY 29 v malé výšce, pilot provedl manévr ve vertikální rovině s proměnným příčným sklonem vlevo (překrut). V čase 8 min 46 s dosáhl horní fáze obratu v poloze na zádech s příčným náklonem cca 45°, ve směru téměř kolmém na osu RWY.

V průběhu další změny příčného sklonu vpravo příd' letounu plynule klesla asi 20° pod horizont. Bez zastavení, v normální poloze, pak stejnou úhlovou rychlostí a smyslem otáčení vpravo pokračoval ve zvyšování příčného sklonu na 90° za současného rychlého nárůstu úhlové rychlosti klopení v kladném smyslu (*klopení přídě směrem k zemi probíhalo rychleji, než by odpovídalo normálnímu zvratu*). V čase 8 min 55 s dosáhl polohy na zádech v klesání cca 45° k zemi. Vzhledem k rotaci kolem příčné a podélné osy se letoun s intenzivním přitažením pohyboval po spirále vpravo. Ze záznamu kamery, podle intenzivního třesení a změny polohy cestující na zadním sedadle, vyplývá vyvození vysokého násobku přetížení při vybírání letu střemhlav za současné změny kurzu vpravo asi o 45°. V čase 8 min 59 s dosáhl letoun v malé výšce nad zemí velmi strmého úhlu klesání v prostoru asi 500 m jižně od RWY. Letoun na okamžik změnil příčný sklon vlevo a stále s intenzivním přitažením pokračoval ve vybírání střemhlavého letu.

V čase 9 min 00 s od vzletu přetažený letoun narazil do země naplocho spodní částí trupu, odrazil se a setrvačností pokračoval v pohybu vpřed s mírným levým náklonem až do nárazu přídě do země, ve vzdálenosti 253 m od místa prvního střetu se zemí. Letoun začal bezprostředně po prvním nárazu do země hořet. Ve vzdálenosti 298 m se hořící letoun zastavil otočen do protisměru.

Obr. 2 Fáze letu před nárazem letounu do země

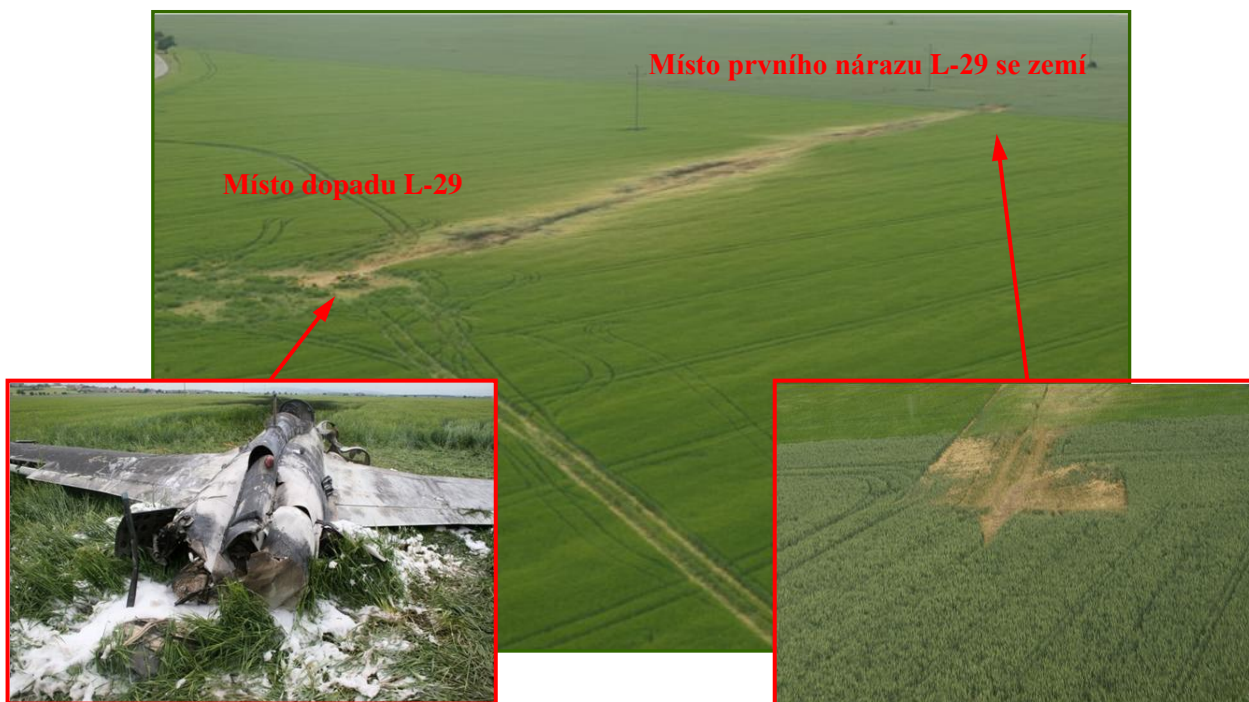
*Obr. 3 Situace na místě letecké nehody*

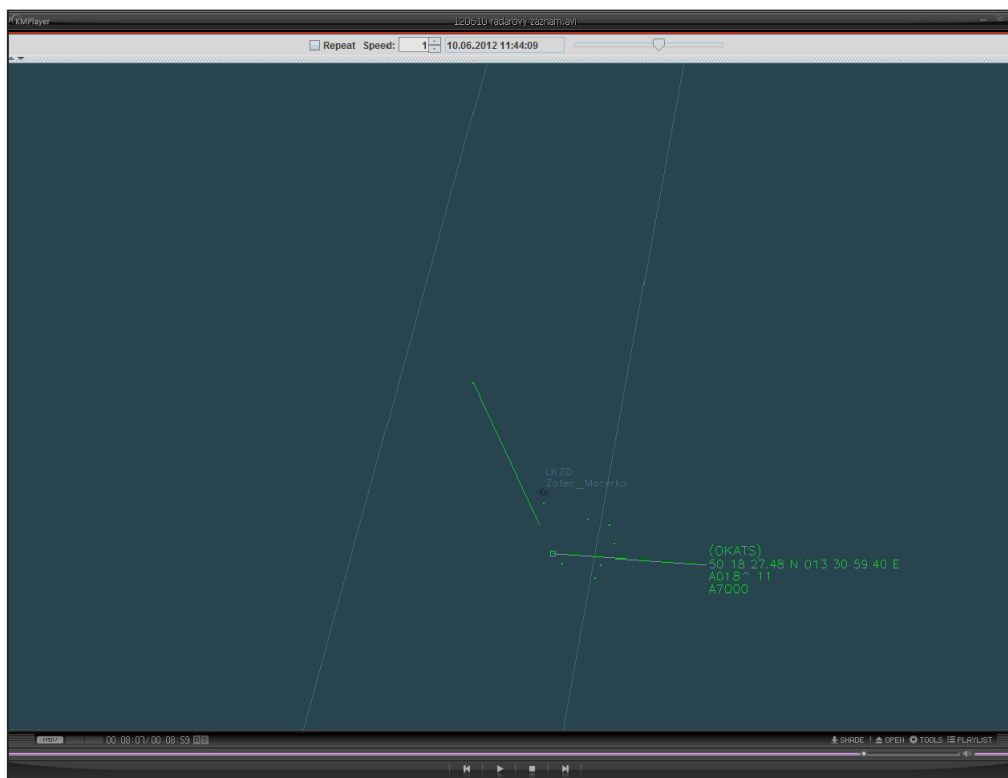
- 11:44:09 letoun byl naposledy zobrazen na hladině 1800 ft a rychlosti 110 kt.

Obr. 4 Poslední multiradarový záznam v čase 11:44:09
