CZ-09-080

ZÁVĚREČNÁ ZPRÁVA

**o odborném zjišťování příčin letecké nehody
letadla Cessna F152,
poznávací značky OK-LEV,
na letišti Letňany,
dne 17. 4. 2009.**

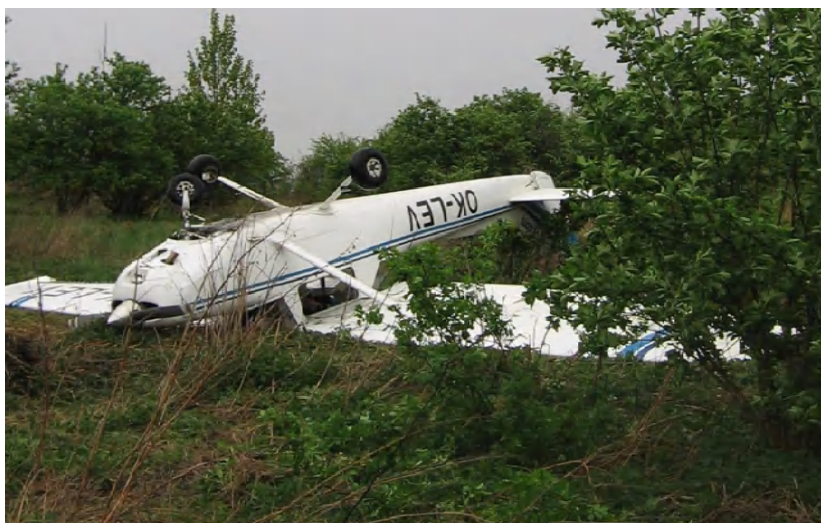
Vlivem nárazu přední podvozkové nohy do terénní nerovnosti a následným převrácením letounu přes vrtuli do polohy „na záda“ došlo k rozsáhlému poškození jednotlivých konstrukčních celků.

Obr. 1 Poloha letounu po letecké nehodě.

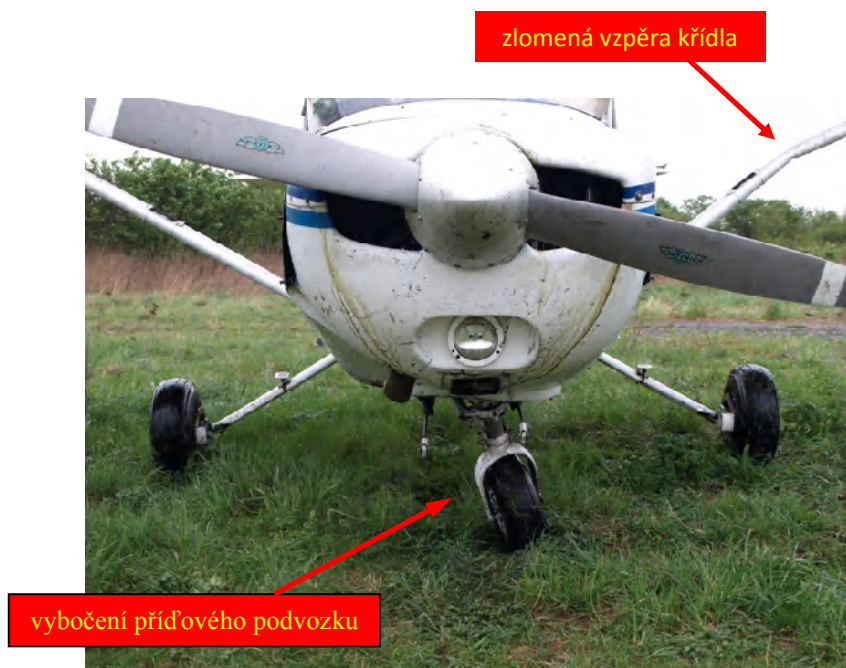
Trup letounu byl poškozen hlavně v přední a zadní části. Na několika místech došlo ke zvlnění a promáčknutí potahu trupu. Přední a spodní motorový kryt byl zdeformován a popraskán. Přední část spodního potahu trupu byla zvlněna v oblasti styku s požární přepážkou. Ta byla také zvlněna ve své spodní části. Motorové lože bylo prasklé ve třech prutech, zbývající dva pruty byly ohnuté. Kotvící oko na zadní spodní části trupu bylo vmáčklé dovnitř.

Potah obou polovin křídla byl na mnoha místech promáčklý a zvlněný. Levá polovina křídla byla celkově pokleslá směrem dolů z důvodu zlomení vzpěry křídla přibližně v polovině své délky.

Vrchní část kýlu byla zlomena. Směrové kormidlo bylo ve vrchní části ohnuté a jeho vrchní koncový laminátový oblouk byl uražen. Spodní koncový laminátový oblouk byl nalomený. Horní potah vodorovné ocasní plochy byl promáčknut v místě uchycení kýlu.

Poškozena byla rovněž obě křídélka, pravé ohnutím směrem dolů, levé zvlněním.

Přídový podvozek byl vyhnut vlevo, přičemž došlo k ohnutí táhla řízení a k vylomení očnic věnce řízení přídového podvozku.

Obr. 2 Poškození letounu OK-LEV
