ÚSTAV PRO ODBORNĚ TECHNICKÉ ZJIŠŤOVÁNÍ
PŘÍČIN LETECKÝCH NEHOD
Beranových 130
199 01 PRAHA 99

Č.j.: 547/05/ZZ

ZÁVĚREČNÁ ZPRÁVA

**o odborném zjišťování příčin incidentu
snížení minima stanoveného rozstupu mezi
ČSA 689 a DLH 2JC
dne 1. listopadu 2005**

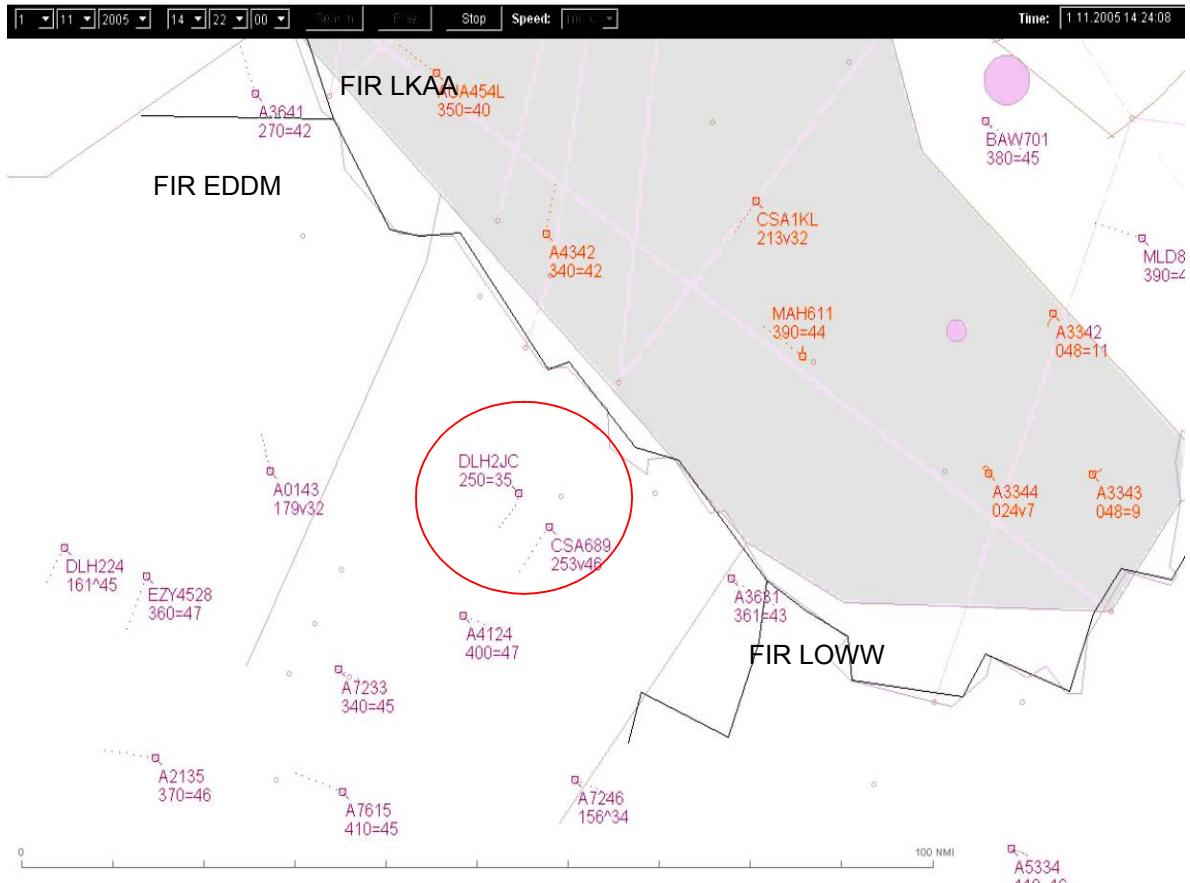
Ve 14:24:28 provedla posádka ČSA 689 dotaz na ACC WL EC Praha, zda má stoupat zpět do FL 260. ACC WL EC Praha vydal ČSA 689 instrukci udržovat FL 250 a vyžádal si od posádky ČSA 689 opakování od ACC EDDM vydané instrukce ke klesání. Posádka ČSA 689 sdělila že od ACC EDDM obdržela instrukci klesat do FL 170. Ve stejnou dobu se na kmitočtu 120,27 MHz ACC WL EC Praha přihlásila posádka DLH 2JC, letící radarovým kurzem 050°. Od ACC WL EC Praha obdržela instrukci pokračovat přímo na bod HOLAN, kterou posádka DLH 2JC potvrdila. ACC WL EC Praha vydal instrukci ČSA 689 pokračovat na bod RASIM.

V době vzniku incidentu byl vertikální rozstup 500 FT což je 50% minima stanoveného rozstupu a horizontální vzdálenost 4,31 NM, což je 86,11 % minima stanoveného rozstupu. Vzhledem k tomu, že nedošlo k bezprostřednímu ohrožení bezpečnosti dotčených letadel (letadla se nacházela na paralelních tratích), je událost klasifikována dle ESARR 2 jako „**Significant Incident**“ a dle předpisu L13 jako **INCIDENT**.
