ZÁVĚREČNÁ ZPRÁVA

**o odborném zjišťování příčin incidentu
letadla Boeing 737-500
v místě FIR Minsk, Bělorusko
dne 2.7.2006**

Provozovatel:	ČSA a.s.
Výrobce a model letadla:	Boeing 737-500
Poznávací značka:	OK-CGH
Místo události:	FIR Minsk, Bělorusko
Datum:	2.7.2006
Čas:	05:49 UTC (dále všechny časy uvedeny v UTC)

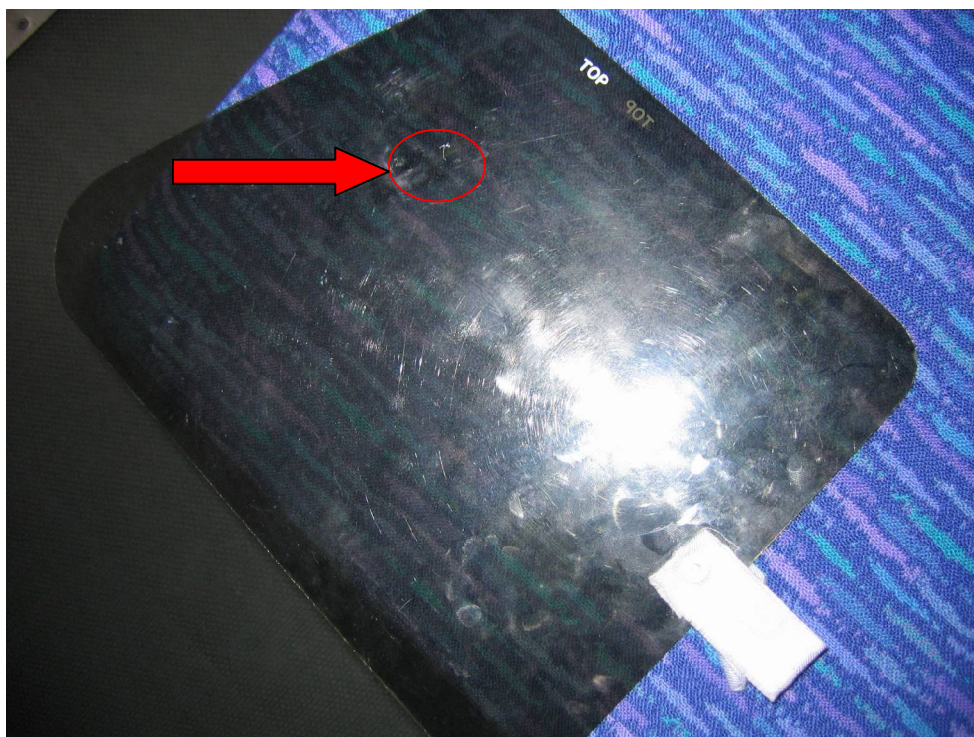
Po přistání na letišti LKPR, dne 3.7.2006 byla provedena detailní prohlídka místa výskytu dýmu a bylo zjištěno tepelné poškození sluneční clony na okně L4 v místě horní části lampy osvětlení "Map Light". Poškození sluneční clony bylo na ploše 2x2cm. Technici provedli výměnu sluneční clony a doporučili výměnu tepelného sensoru "TERMAL SWITCH" okna L4 a L5. Výměna tepelného sensoru nebyla provedena a letadlo bylo uvolněno do provozu v souladu s položkou MEL 30 - 11, protože sensor nebyl v uvedené době na skladě.

Obr. č.1 Místo tepelného poškození sluneční clony.

Komise v průběhu procesu zjišťování příčin incidentu, na základě analýzy výpovědi účastníků události a na základě technických nálezů dospěla k rozhodnutí překvalifikovat závažnost události z vážného incidentu na incident z technických příčin. Příčinou dýmu a nepříjemného zápachu v kabině bylo tepelné poškození sluneční clony okna L4 vlivem vyvinutého tepla žárovkou čtecí lampy v místě dotyku se sluneční clonou.

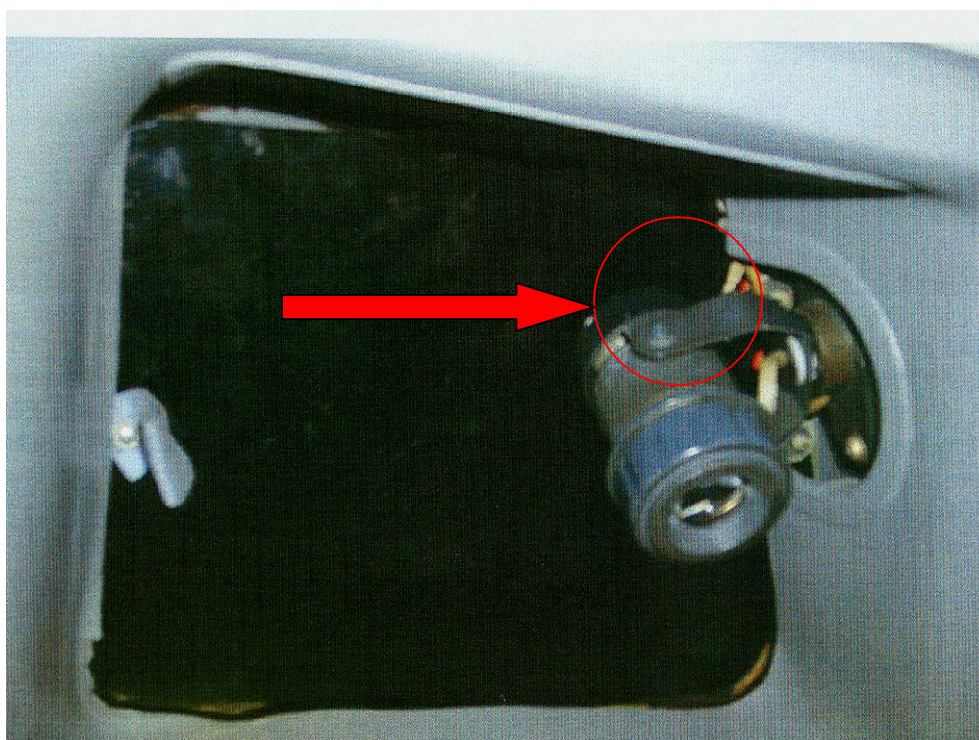
Obr.č.2 Čtecí lampa na okně L4, zdroj tepla.

Komise posuzovala poškození sluneční clony vlivem používání čtecího světla. Sluneční clonu, pokud je namontována na okně, není jednoduché vyjmout a opětovně nasadit vzhledem k její částečné deformaci (prohnutí), vzniklé používáním a tepelným namáháním slunečním světlem. Montáž otočného čtecího světla „Map Light“ je provedena tak, že vzdálenost zadní části armatury od sluneční clony se pohybuje v rozmezí cca 3 až 5 mm podle potřeby nastavení posádky letadla. Doba použití a nastavení čtecího světla záleží na individuálním rozhodnutí členů posádky.

Dne 12.7.2006, po dodání tepelného sensoru byla provedena jeho výměna (P/N 69-21641-1) a kontrola činnosti. MEL 30 - 11 byl zrušen a letadlo bylo uvolněno do dalšího provozu bez omezení.

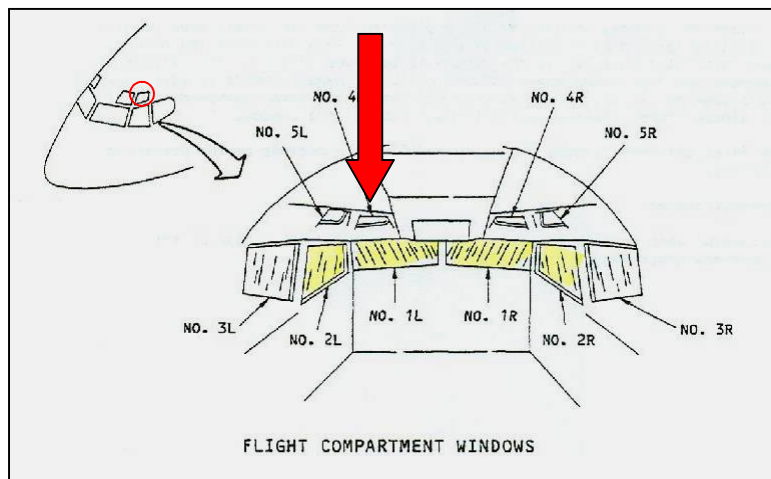
Obr. č. 3 Pozice okna L4 v pilotní kabině.
