Čj.: CZ 09-029

ZÁVĚREČNÁ ZPRÁVA

**o odborném zjišťování příčin incidentu
letounu Boeing B737, poznávací značky VP-BBL
dne 1.3.2009 na LKTB**

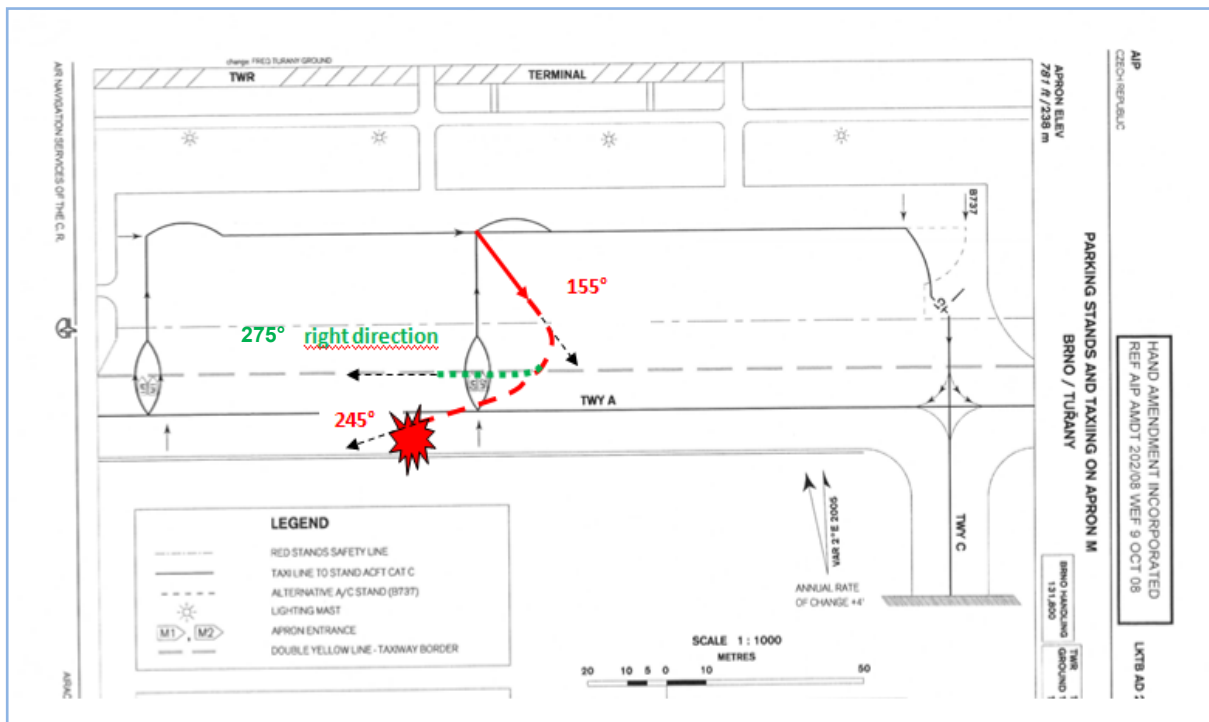
Místo incidentu se nacházelo na jižním okraji pásu TWY A ve vzdálenosti 70 m od stání letounu a 5-10 m na travnatém povrchu. Povrch TWY A je betonový

Situační nákres do mapy letiště Brno Tuřany

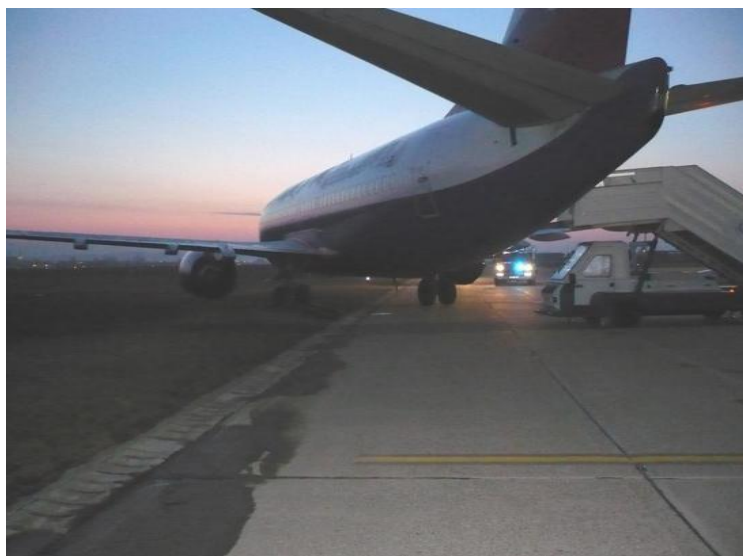
a navazující povrch je travnatý. Letoun do trávy vyjel koly předního a levého hlavního podvozku a na povrchu zanechal stopy o hloubce 3-15 cm. Při kontrole nastavení ovládacích prvků a elektrických jističů v kabině letové posádky byl zjištěn výpadek jističů obvodů hydraulických čerpadel na panelu P6-2.

Konečná poloha letounu po vyjetí z TWY A

Příčinou vzniku incidentu byl výpadek jističů v elektrickém obvodu hydraulických čerpadel systému řízení kol předního podvozku a brzd letounu. PIC vyjel ze stání APN M bez povolení ATC, pohyb letounu ale nemohl vzhledem k technické závadě dále ovlivnit.
