Porada

k bezpečnosti letů

za 1. čtvrtletí 2011

Rozbor 1. čtvrtletí 2011

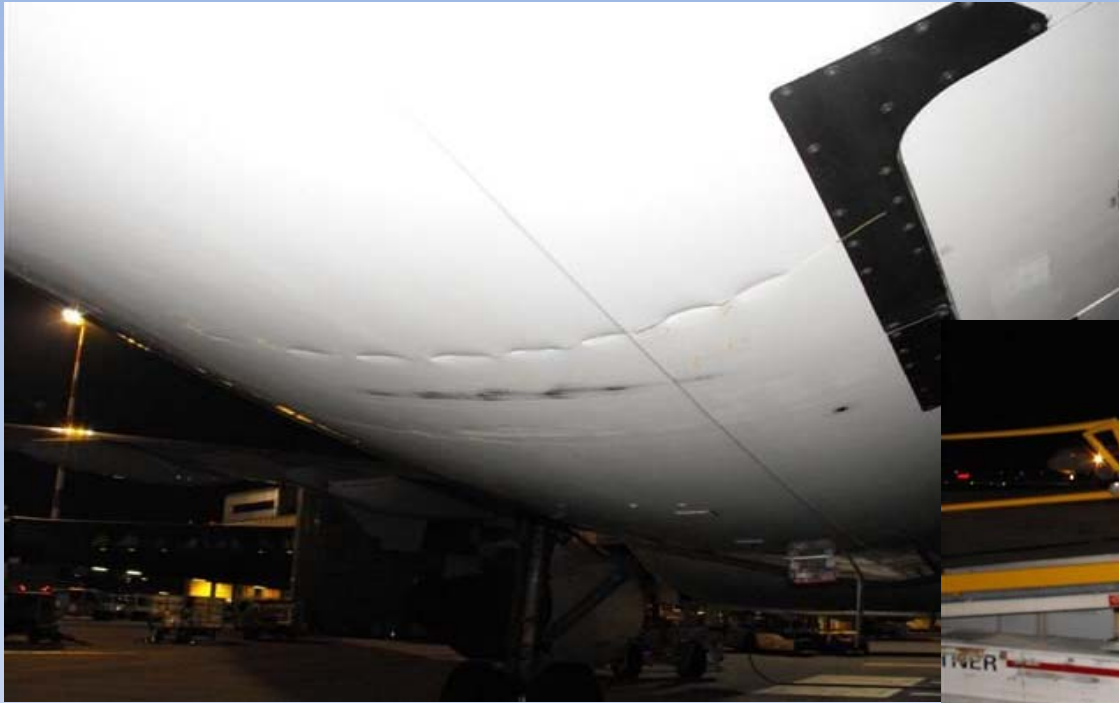
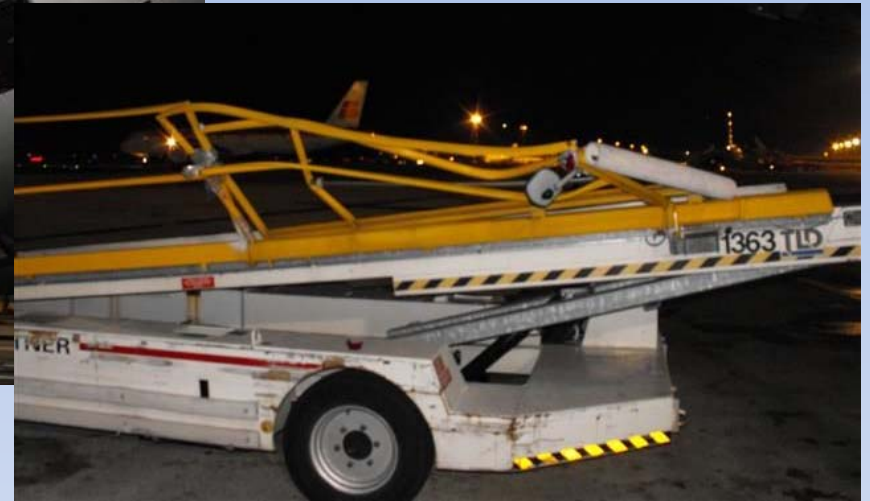
- Při nakládání letounu českého leteckého dopravce došlo k poškození „Bulk cargo door“ a spodní části potahu trupu v prostoru mezi podélníky STRG 39RH a STRG 40LH a přepážkami FR 60 až FR 62.
- Poškození způsobil řidič pásového dopravníku (MMP), který při jeho přistavování k letounu nezvládl proces manipulace s MMP a najel zábradlím do letounu.

- Linka do Prahy byla zrušena.
- Do Milána byli vysláni technici leteckého dopravce, letoun byl uvolněn k přeletu do Prahy (ferry flight) na základě „Repair Design Approval Sheet“.
- Oprava letounu byla ukončena 14. 2. 2011.

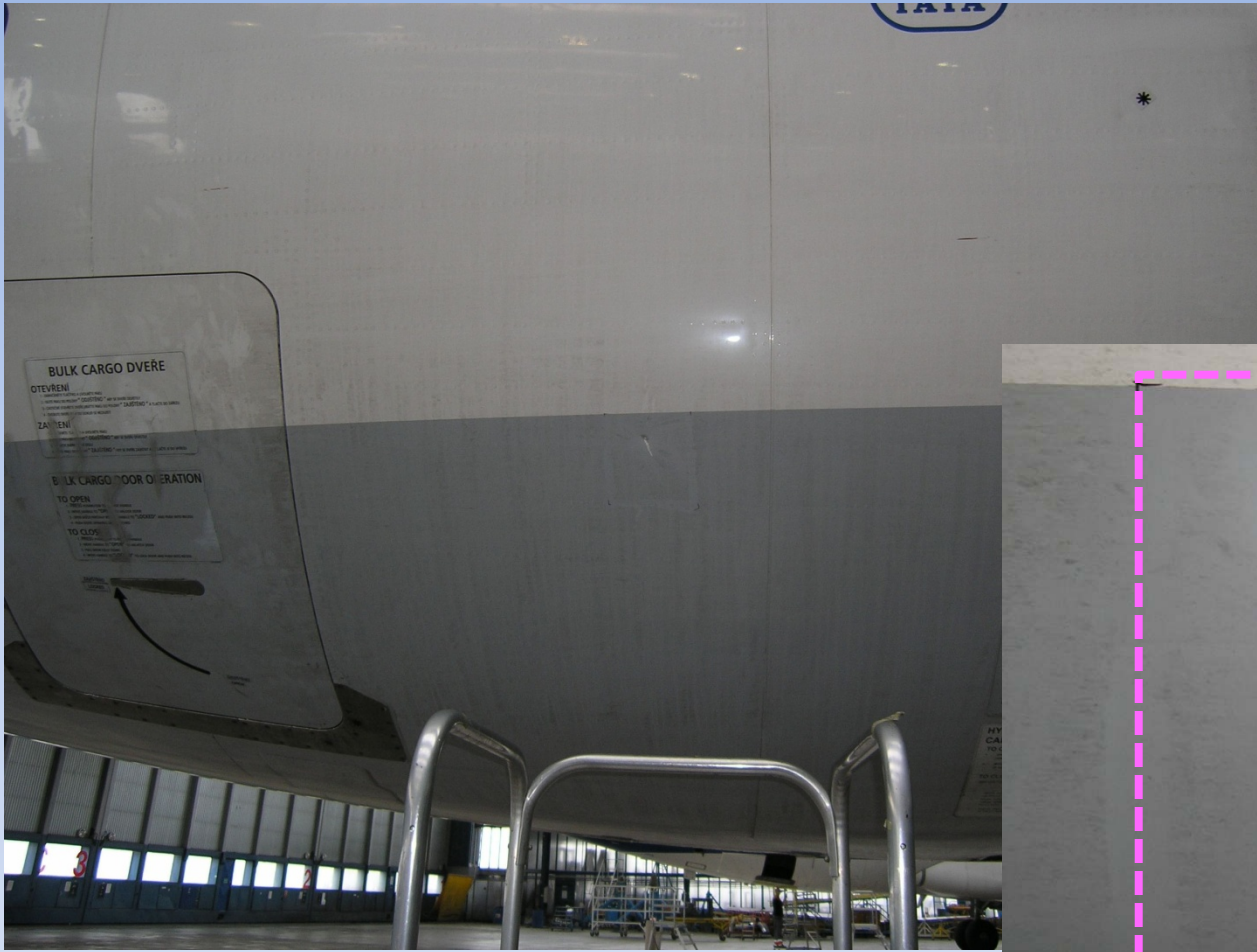
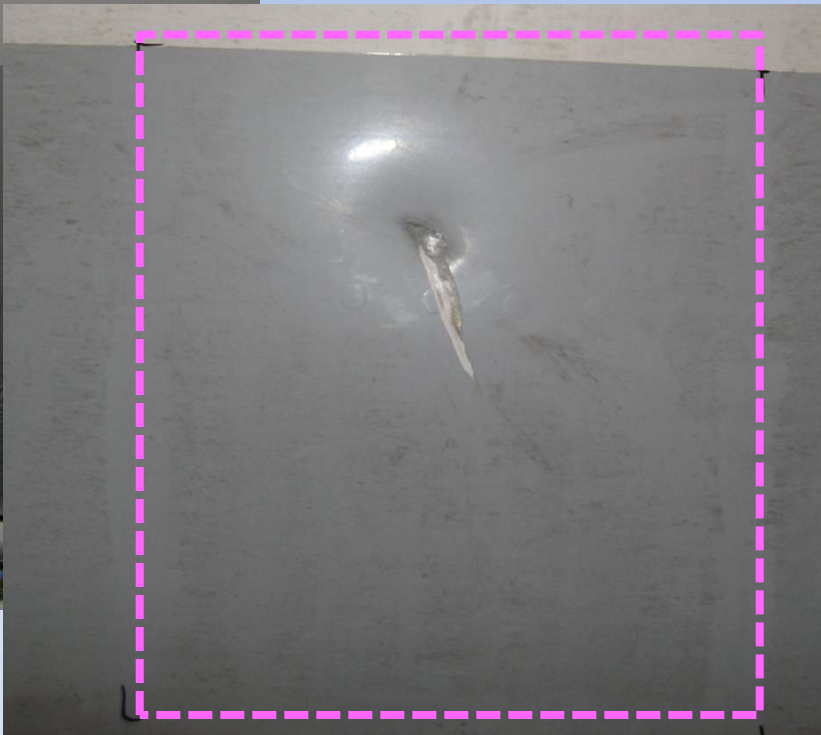
- Při vykládání letounu českého leteckého dopravce na stojance č. 4 došlo při přistavování kontejnerového nakladače typu Treppel (MMP) k dveřím „Bulk prostoru“ k poškození potahu trupu zábradlím nakladače. Poškození bylo v rozsahu plochy o rozměrech 55 x 45 do hlouky 3,3 mm.
- Řidič handlingové společnosti nezvládl proces manipulace s MMP při jeho přistavování k letounu.
- Letoun byl stažen z provozu a byl opraven dle SRM 53-00-11.

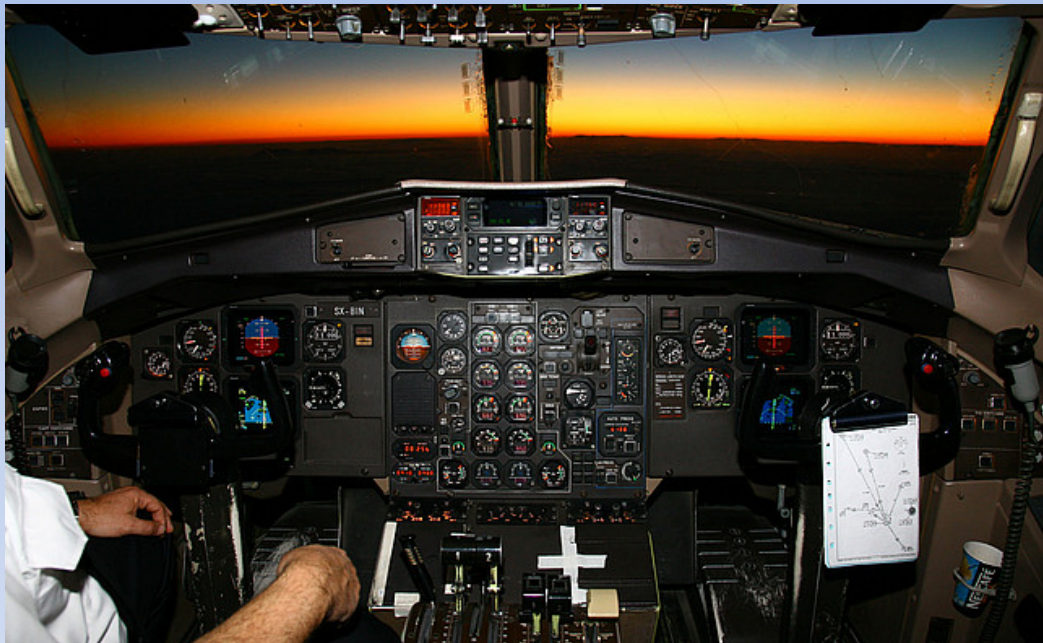
- Po vzletu letounu českého leteckého dopravce na lince Praha – Hannover došlo k závadě systému AFCS (automatic flight control system). Posádka pokračovala v letu do Hannoveru v ručním režimu.
- V další fázi letu došlo k zhoršení meteorologické situace na letišti v Hannoveru. Posádka se proto rozhodla pro návrat do Prahy.
- Technickou kontrolou systému AFCS nebylo zjištěno chybové hlášení systému, bylo provedeno přezkoušení autopilota a letoun byl uvolněn do provozu.
- Incident šetřil v souladu s pověřením letecký dopravce.

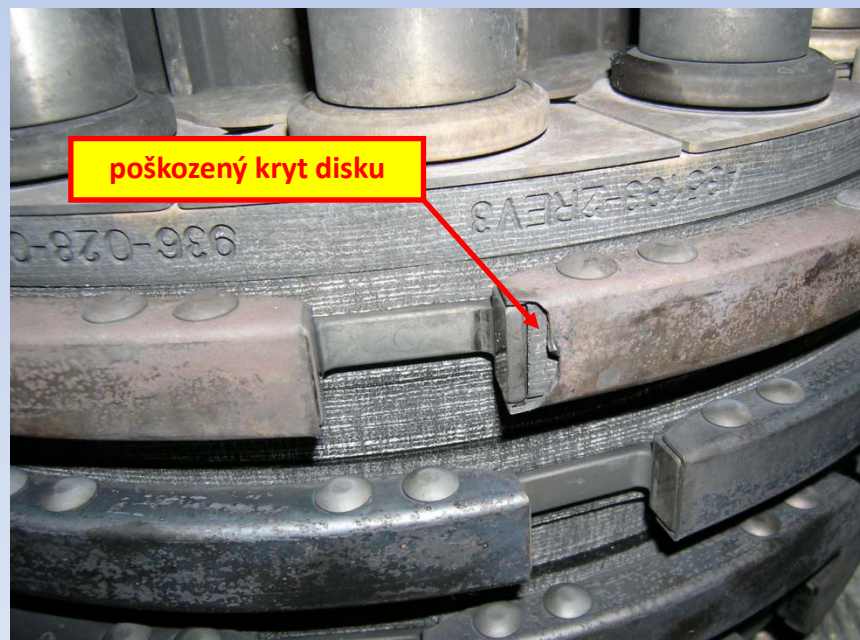
- Při zajištění letounu českého leteckého dopravce na stojánku č. 126 na letišti Dublin zaznamenal pracovník pozemní obsluhy proud jisker, který vycházel z prostoru brzdové soupravy a ventilátoru kola č. 4 (pravého hlavního podvozku). Pracovník použil na kolo práškový hasící přístroj, přivolal požární asistenci a na situaci upozornil posádku letadla.
- Na palubě nebyla posádkou zaznamenána žádná indikace požáru a indikace teploty brzdy na kole č. 4 byla přibližně 400 °C.
- Po zastavení na stojánce cestující opustili letadlo standardním způsobem, ke zranění posádky ani cestujících nedošlo.

- Příčinou události byla technická závada. Po provedení prohlídky brzdy a ventilátoru místním technikem a očištění od prášku hasicího přístroje se letadlo vrátilo zpět do Prahy.
- Vzhledem k tomu, že k té samé události došlo 2. 1. 2011 na letišti Karlovy Vary byla provedena detailní vizuální prohlídka kola a brzdy, při které bylo nalezeno drobné poškození krytu disku. Části tohoto krytu pravděpodobně způsobovaly jiskření při průchodu ventilátorem.
- Incident šetřil v souladu s pověřením letecký dopravce.
- Zatím nebyla vydána závěrečná zpráva.

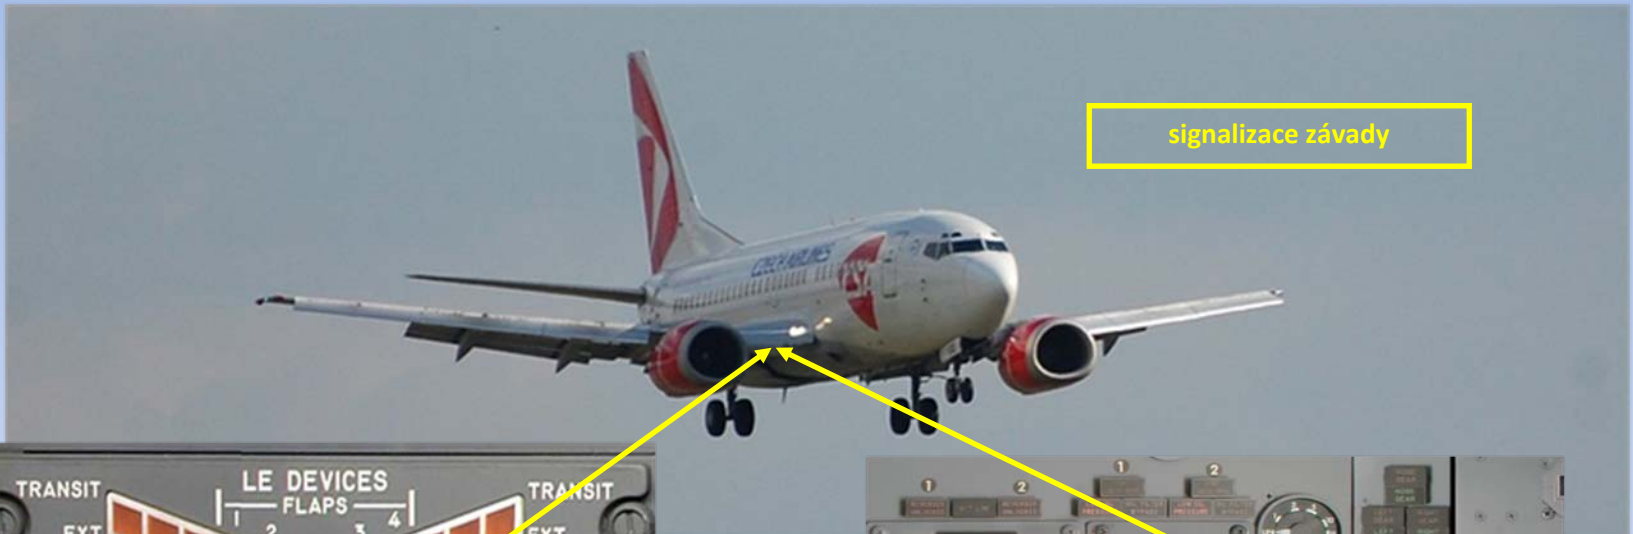
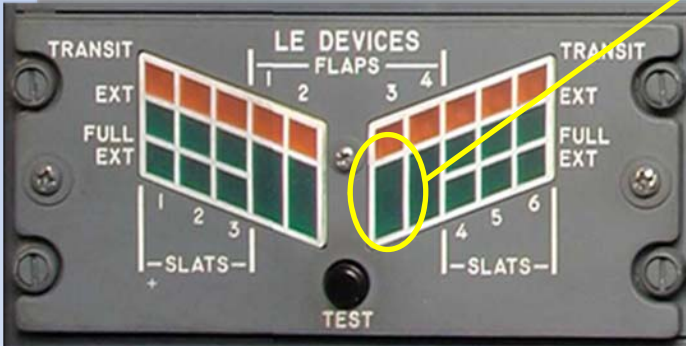
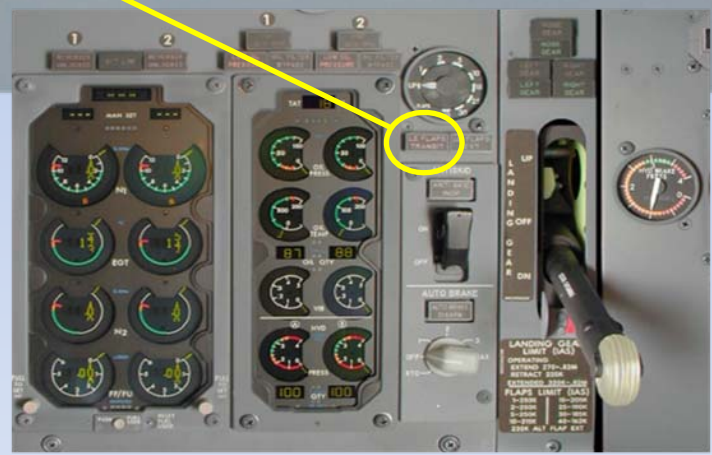
- Po vzletu letounu českého leteckého dopravce ze Sofie a zasunutí klapek zaznamenala posádka po zasunutí klapek signalizaci „LE FLAPS TRANSIT“ a rozsvícení zeleného tabla FLAP č.3 na „Leading Edge Device Annunciator Panel“. Posádka provedla předepsané postupy a pokračovala v letu ve FL200 s omezením rychlosti do 230 kt.
- Z důvodu zvýšené spotřeby paliva a stavu počasí na okolních letištích se velitel letadla rozhodl přistát v Budapešti. K rozhodnutí kapitána přispěl i fakt, že letadlo startovalo s položkou MEL týkající se indikace paliva.
- Příčinou události byla technická závada. V Budapešti byl místními techniky vyměněn Extended Sensor S173.
- Incident šetřil v souladu s pověřením letecký dopravce.

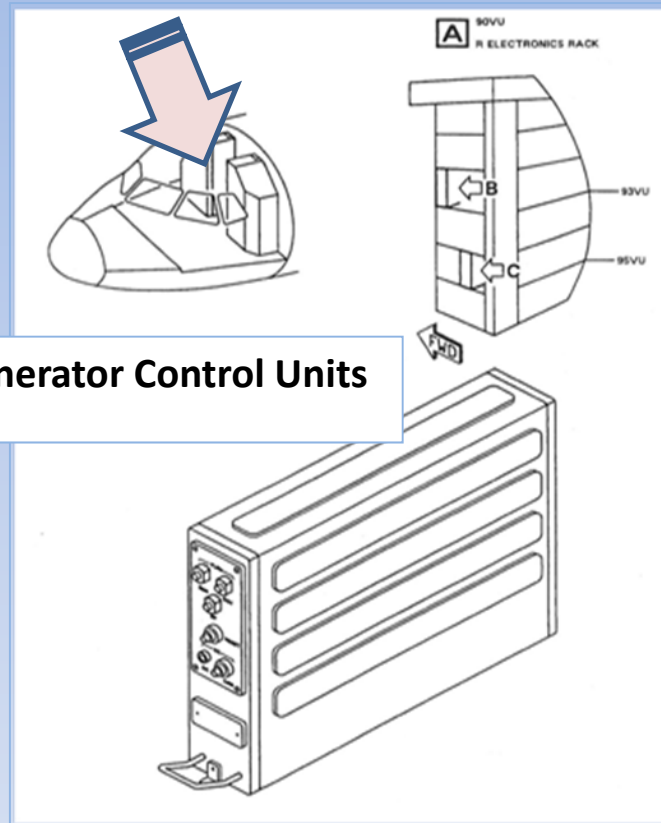
ACW Generator Control Units

- Pilot letounu českého leteckého dopravce po vzletu do Budapešti oznámil ATC závadu „ACW GEN 2 FAULT“. V pilotní kabině posádka zaznamenala zápach spálené elektroinstalace. Po resetu systému závada přetrvávala. Byl proto proveden návrat zpět do Prahy.
- Po návratu letadla do Prahy byla provedena výměna Generator Control Unit a preventivně rovněž ACW (Alternating Current Wild) generátoru motoru číslo 2.
- Incident šetřil v souladu s pověřením letecký dopravce.

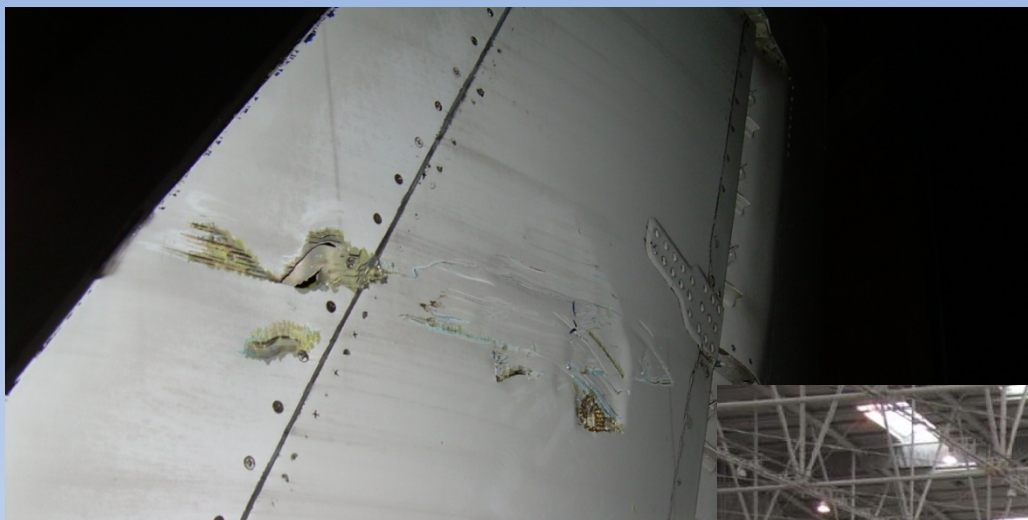
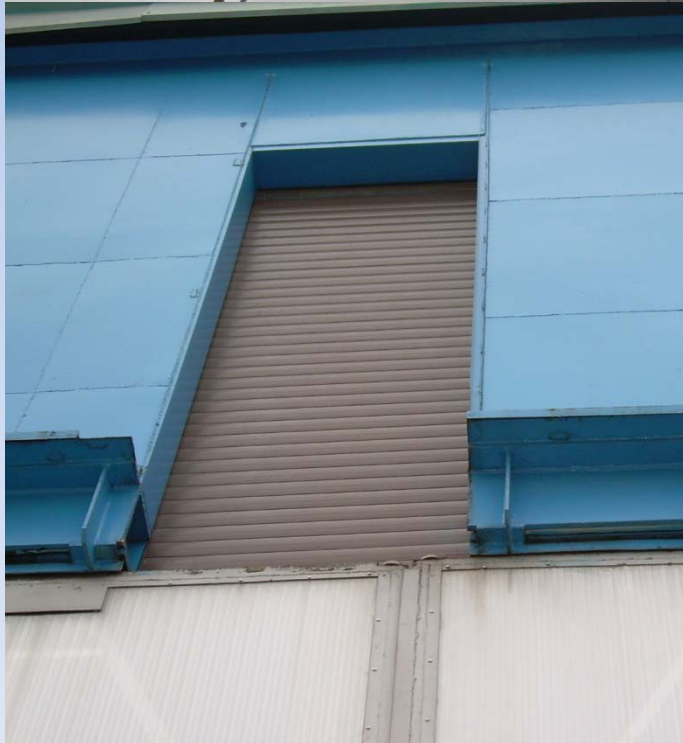
- Během přetahu letounu českého leteckého dopravce pracovníky údržby do hangáru došlo ke styku ocasní části letounu s otvorem pro ocasní část ve dveřích hangáru. Vybočení způsobilo vysunutí levé strany vlečné tyče ze středu osy předového podvozku.
- Byla poškozena kýlová plocha letounu.
- Letoun byl stažen z provozu, fotodokumentace byla odeslána výrobcí letadla s žádostí o dodání doporučení způsobu odstranění závady.
- Současně byla provedena rekonstrukce spojení vlečné tyče a kola. Pracovníkům údržbové organizace byly znovu zdůrazněny pravidla vlečení oje uvedená v postupu 2.22.2 MOE údržbové organizace.

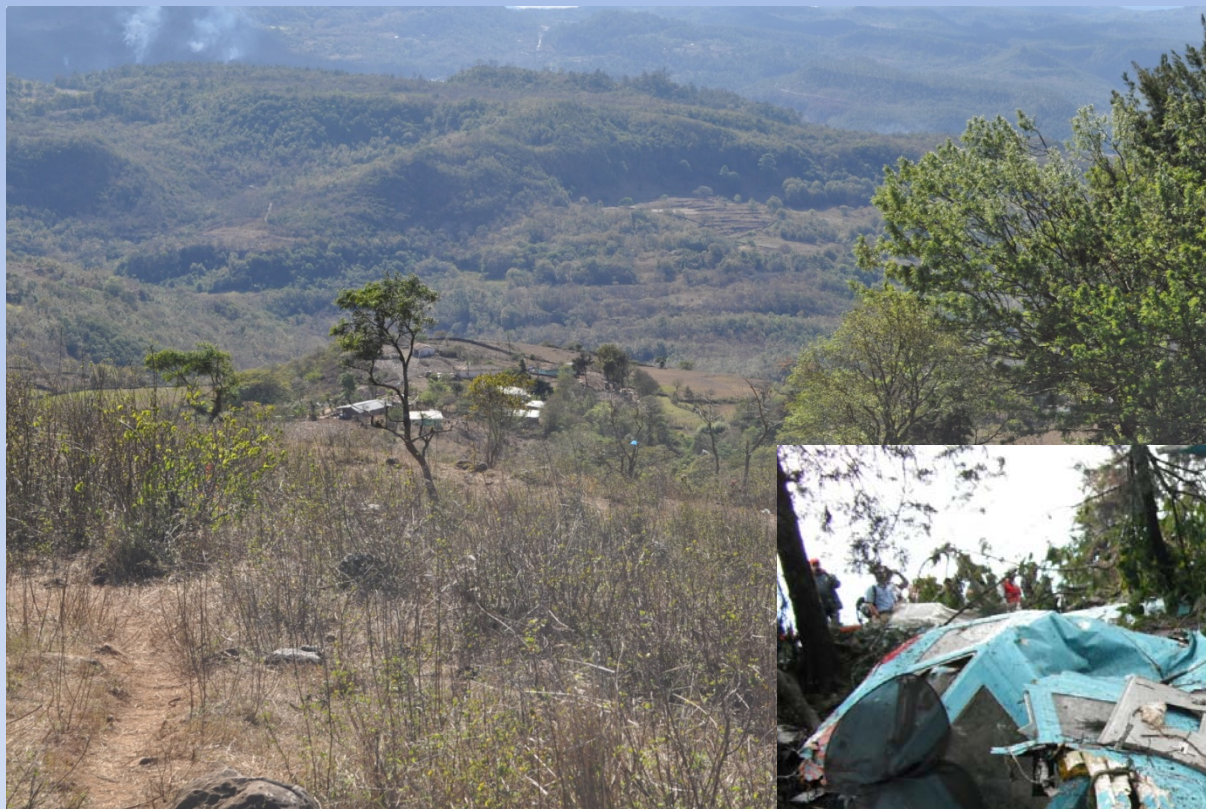
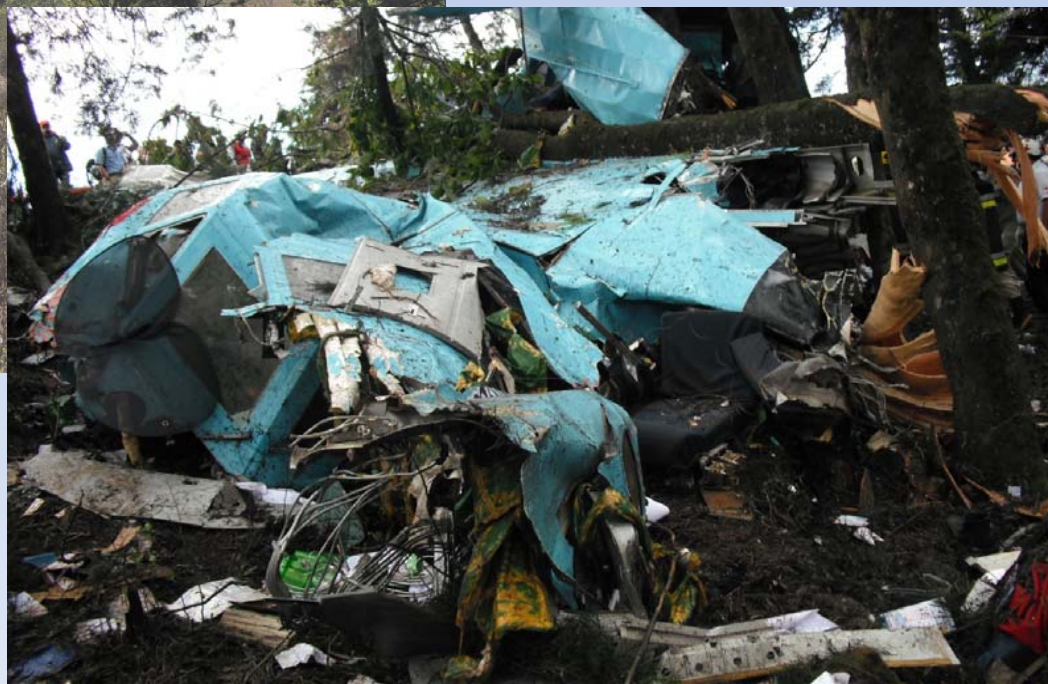
- Při letu ze San Pedro Sula do, v průběhu přesného přístrojového přiblížení na letišti Tegucigalpa (MHTG/TGU), došlo ve 12 hodin místního času v hornatém terénu za špatné viditelnosti k nárazu letounu L- 410UVP-E20 pozn. značky HR-AUQ do země ve výšce 2000 ft nad úrovní letiště.
- Při letecké nehodě zahynuli 2 členové posádky a 14 cestujících. Letoun byl zničen.
- LN šetří komise DGAS Honduras.

- Jednalo se o posádku, ve které CPT měl nalétáno více než 10 000 a FO více než 5 000 letových hodin .
- Pohonné jednotky pracovaly až do nárazu letounu do země.
- Vyhodnocení FDR bylo provedeno ve firmě LET Kunovice za přítomnosti operačního inspektora DGAC Honduras a zplnomocněného představitele - inspektora ÚZPLN.
- Pravděpodobnou příčinou nehody je nedodržení stanovených postupů posádkou pro přiblížení na letiště.

Charakter terénu v místě LN a stav troskek L-410 UVP-E20

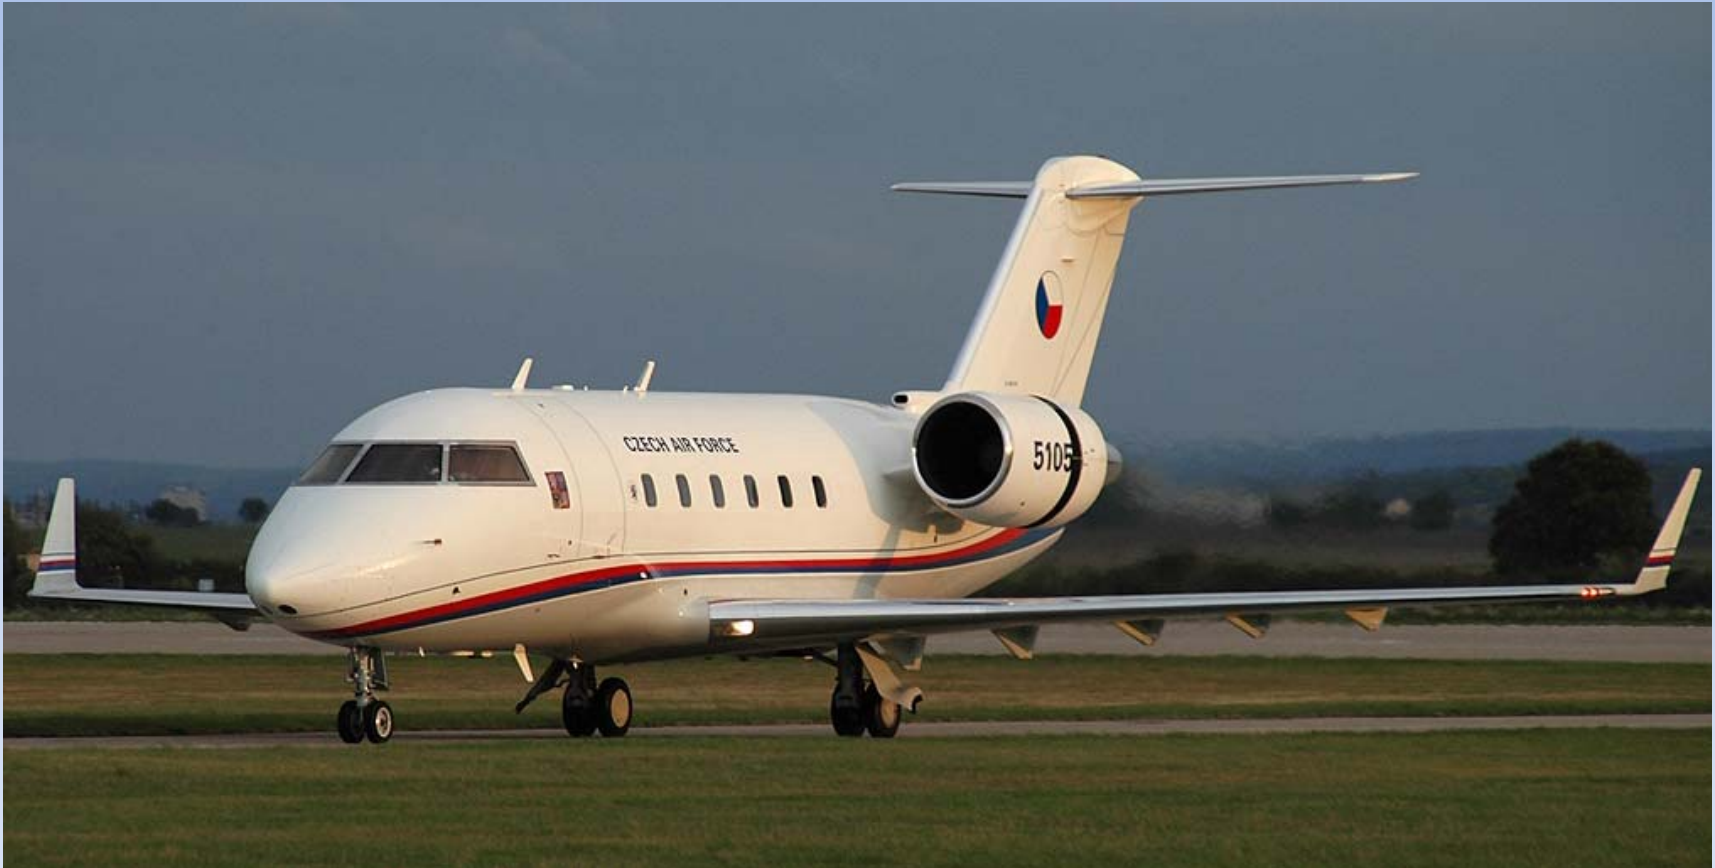
- Letoun AČR se s delegací vracel z Abú Zabí ve Spojených arabských emirátech. V průběhu přiblížení letounu na letišti Praha-Kbely posádka zaznamenala nevysunutí přistávacích klapek.
- Posádka vyhlásila nouzi a rozhodla se pro přistání na delší dráze na letišti Praha-Ruzyně. Přednostní přistání bylo provedeno na RWY06. Přistání proběhlo bez problémů.
- Příčinou byla pravděpodobně technická závada, kterou výrobce dosud nepotvrdil.

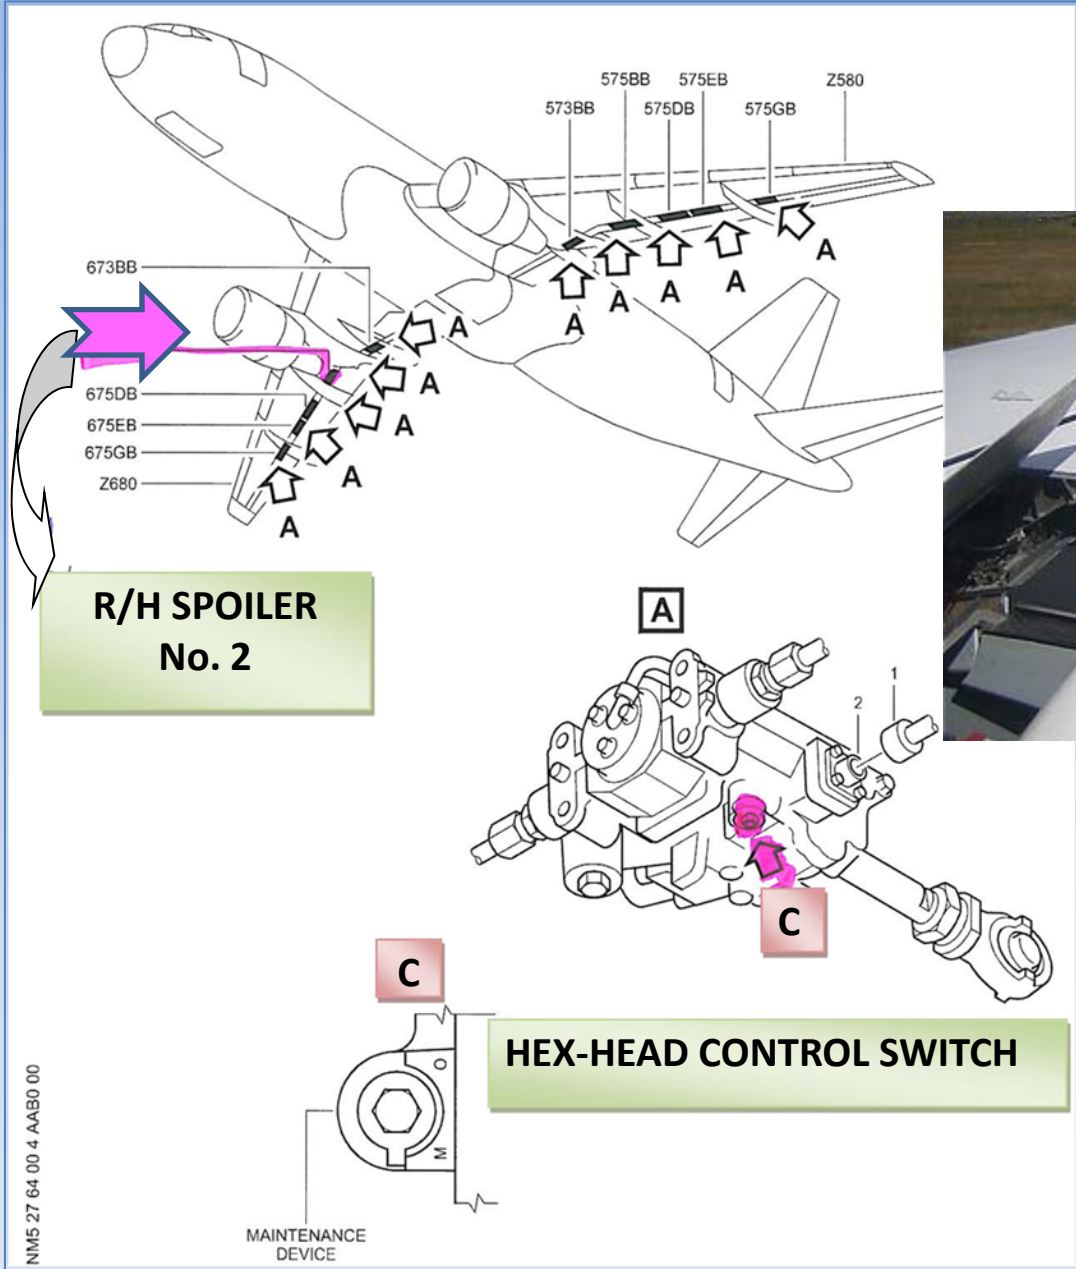
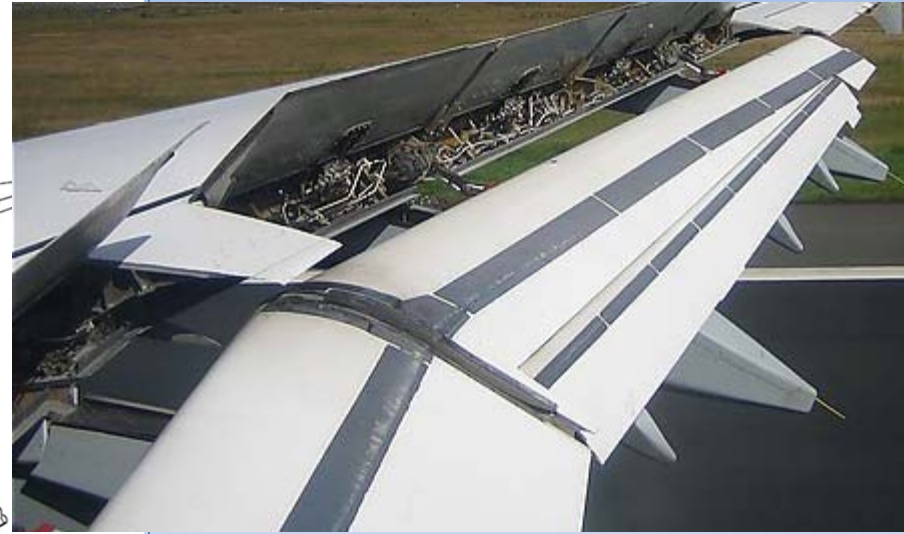
- Po zahájení pojiždění na vzlet a kontrole ručního řízení byla posádkou letounu českého leteckého dopravce na ECAM zaznamenána indikace - F/CTL SPLR FAUL. Posádka provedla C/L, reset systému byl neúspěšný a letounu následoval návrat na stojánku.
- Při určení příčiny signalizace F/CTL SPLR FAUL bylo zjištěno, že na R/H spoileru č.2 nebyl aktivován aktuátor do polohy „Operations“. Aktuátor byl z údržby ponechán v nesprávné poloze „Maintenance“. Po aktivaci R/H spoileru č.2 do polohy „Operations“ a přezkoušení následoval odlet letounu do plánované destinace.

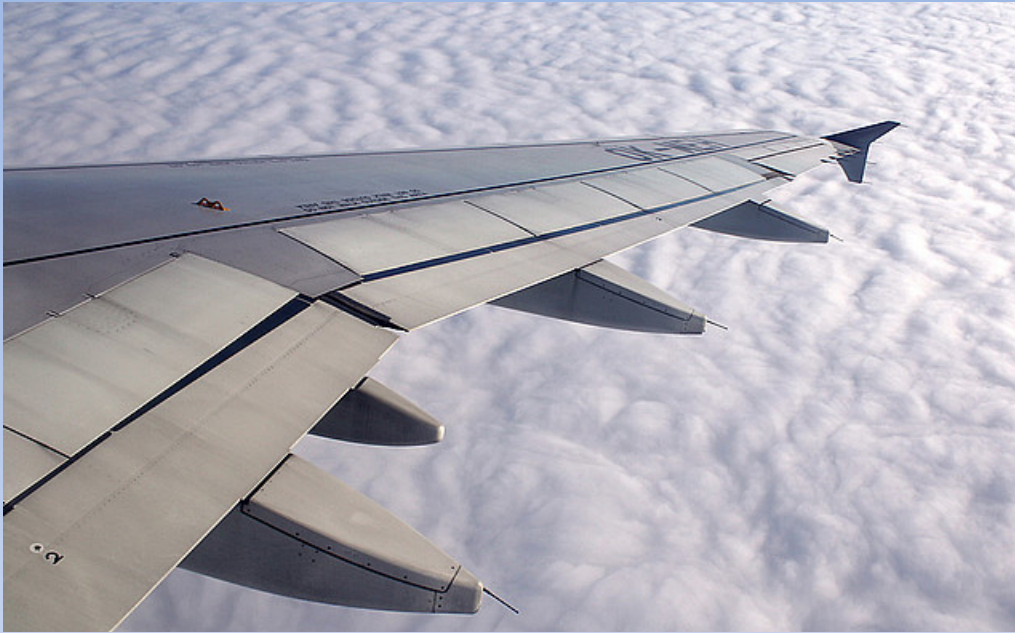
- Na letu českého leteckého dopravce z letiště Praha-Ruzyně během ILS APP RWY 07L na letišti Moskva-Sheremetyevo došlo po přesunutí páky vysouvání klapek do polohy 2 na ECAM k indikaci „F/CTL FLAPS LOCKED+WING TIP BRK ON“.
- Posádka letounu informovala příslušné ATS, provedla postup nezdařeného přiblížení a příslušné C/L a následně přistála bez závad.

- Jednalo se o technickou závadu na letounu. Na letišti přistání byli z Prahy vysláni technici CSAT, kteří provedli práce dle TSM 27-51-00 „Flaps System Asymmetry Fault“ a manuální seřízení R/H APPU (Asymmetry Position Pick-off Unit).
- Po přezkoušení funkčnosti vysouvání a zasouvání klapek byl letoun uvolněn k letu do Prahy bez cestujících.

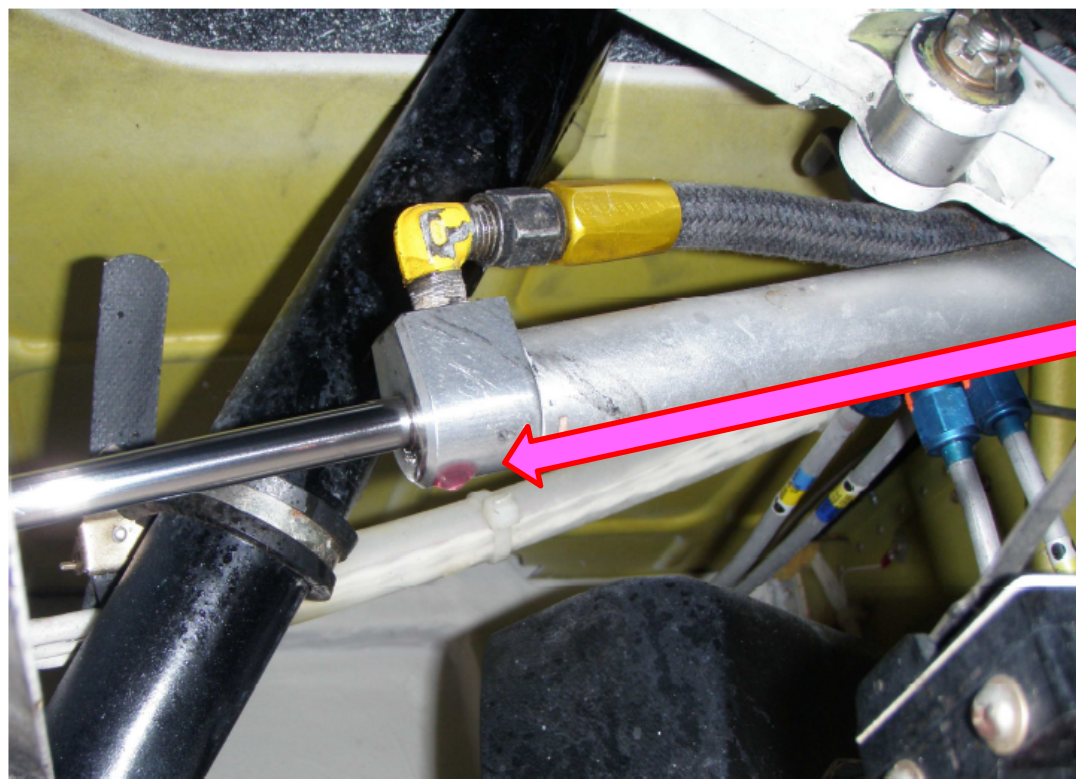
- V prostoru letiště Hradec Králové, posádka provedla nouzové postupy a vysunutí podvozku náhradním způsobem. Přistání proběhlo bez problémů.
- Technickou prohlídkou byl zjištěn úplný únik hydraulické kapaliny ze systému vysouvání podvozku. Příčinou bylo provozní poškození těsnění pracovního válce vysouvání přední podvozkové nohy.
- Incident šetří v souladu s pověřením provozovatel letounu.

Obrázek č.1 - únik hydraulické kapaliny

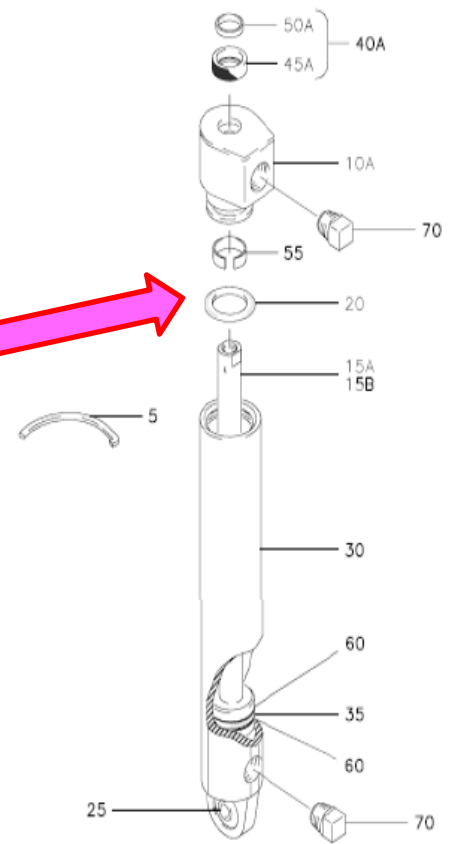
Obrázek č.2 – hydr. válec SFA232-5

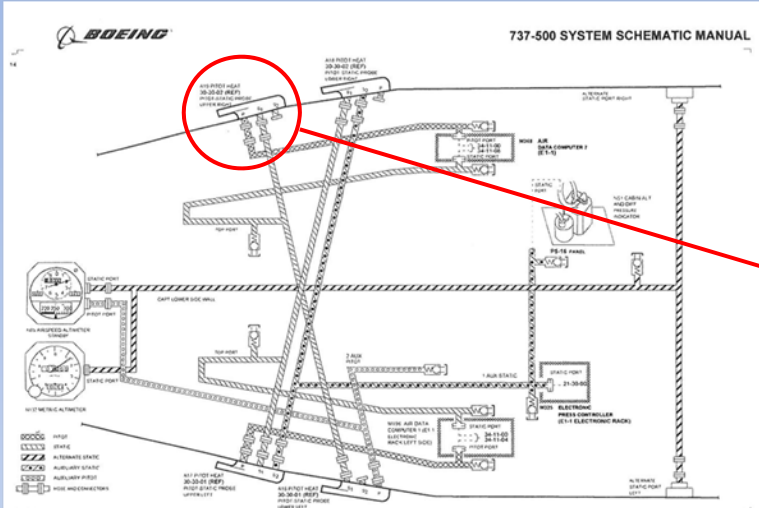
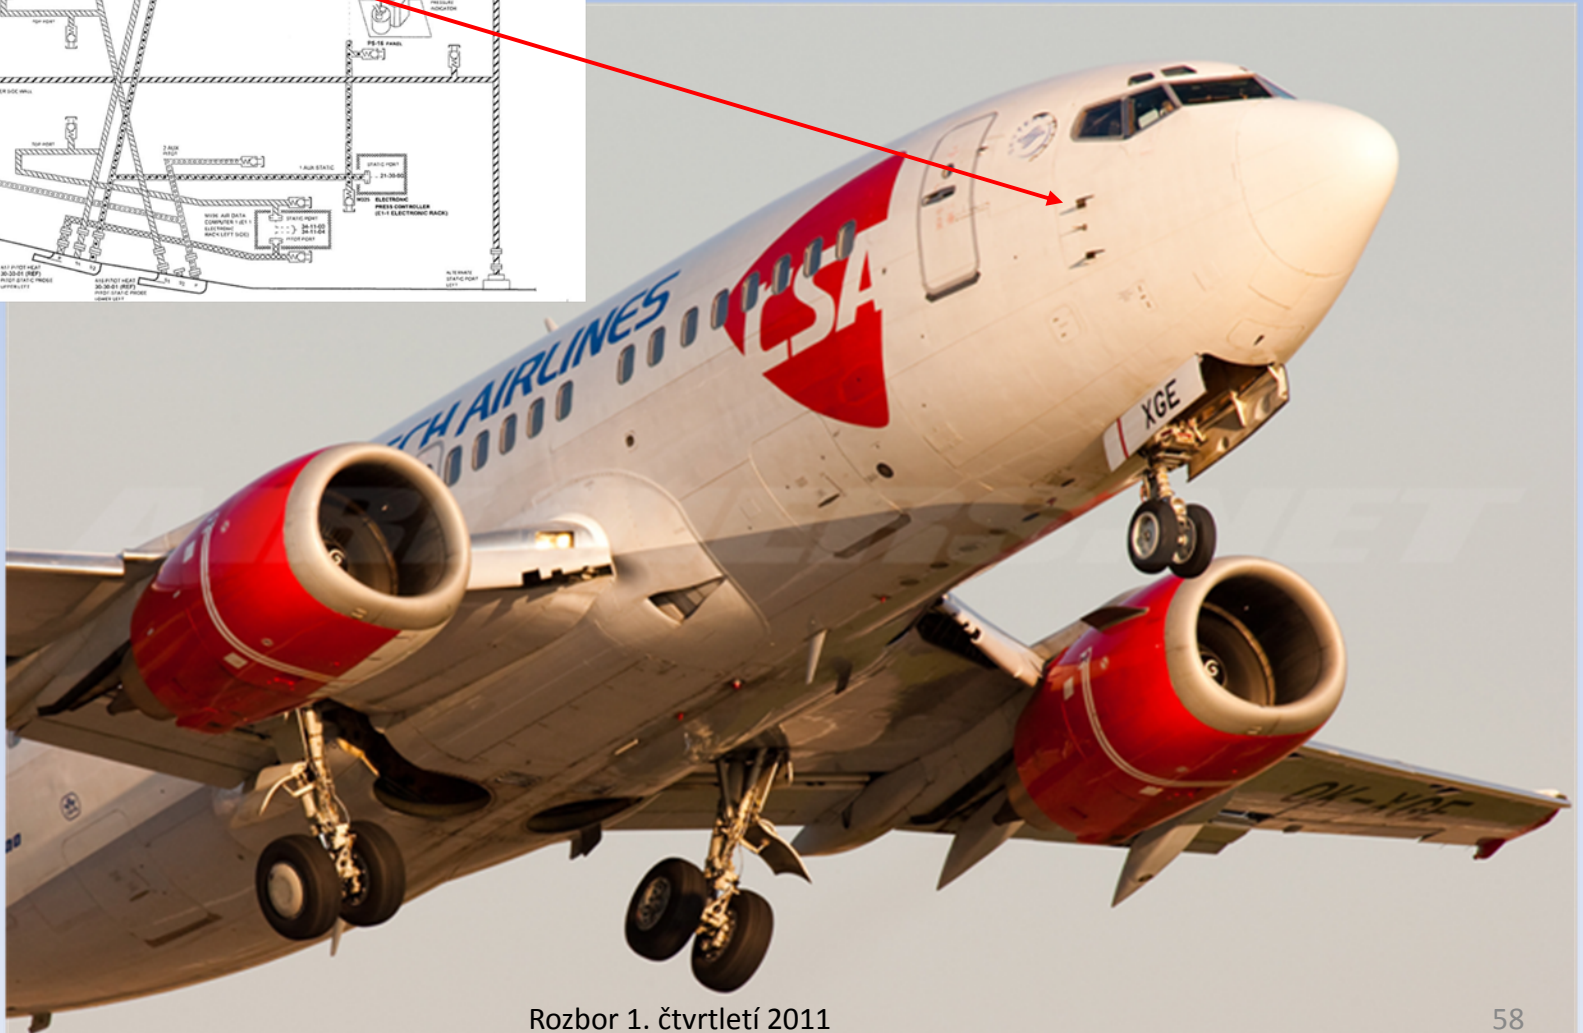
- Po vzletu letounu českého leteckého dopravce z Hamburgu došlo k signalizaci závady ohřevu Pitotovy hubice. Posádka pokračovala v letu do Prahy. Let probíhal v prostoru bez námrazy. Během přiblížení na letiště Praha-Ruzyně posádka dostala instrukci vyčkávat cca 12 min v oblasti s možným výskytem námrazy.
- Vzhledem k závadě posádka vyžádala přednostní přistání bez požadavku jakéhokoliv stupně pohotovosti. Let byl dokončen bez potíží.
- Incident šetřil v souladu s pověřením letecký dopravce. Příčinou byla technická závada. Provedena výměna pravé horní Pitotovy hubice.

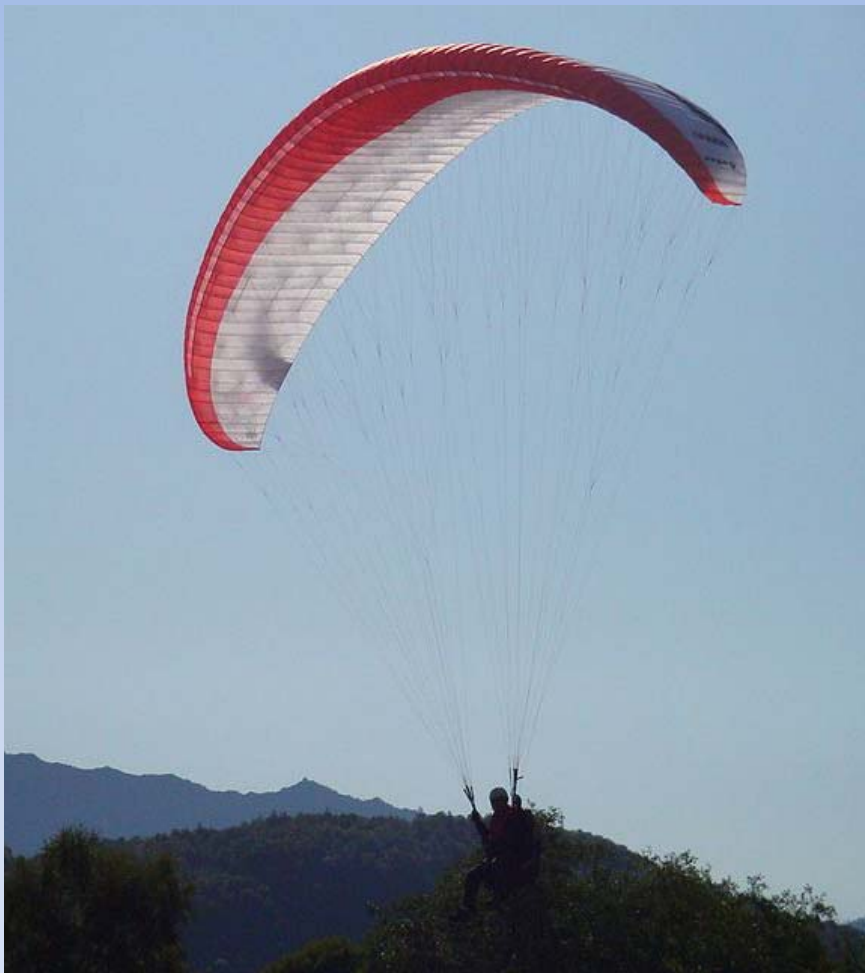
- Pilot PG při svahování přebrzdil padákový kluzák, který po následné deformaci vrchlíku a rotaci narazil do svahu u obce Raná. Pilot utrpěl těžké zranění. PG nebyl poškozen.
- Příčinou LN bylo, že pilot v náročných meteorologických podmínkách, po dlouhé přestávce v létání během svahování přebrzdil padákový kluzák.

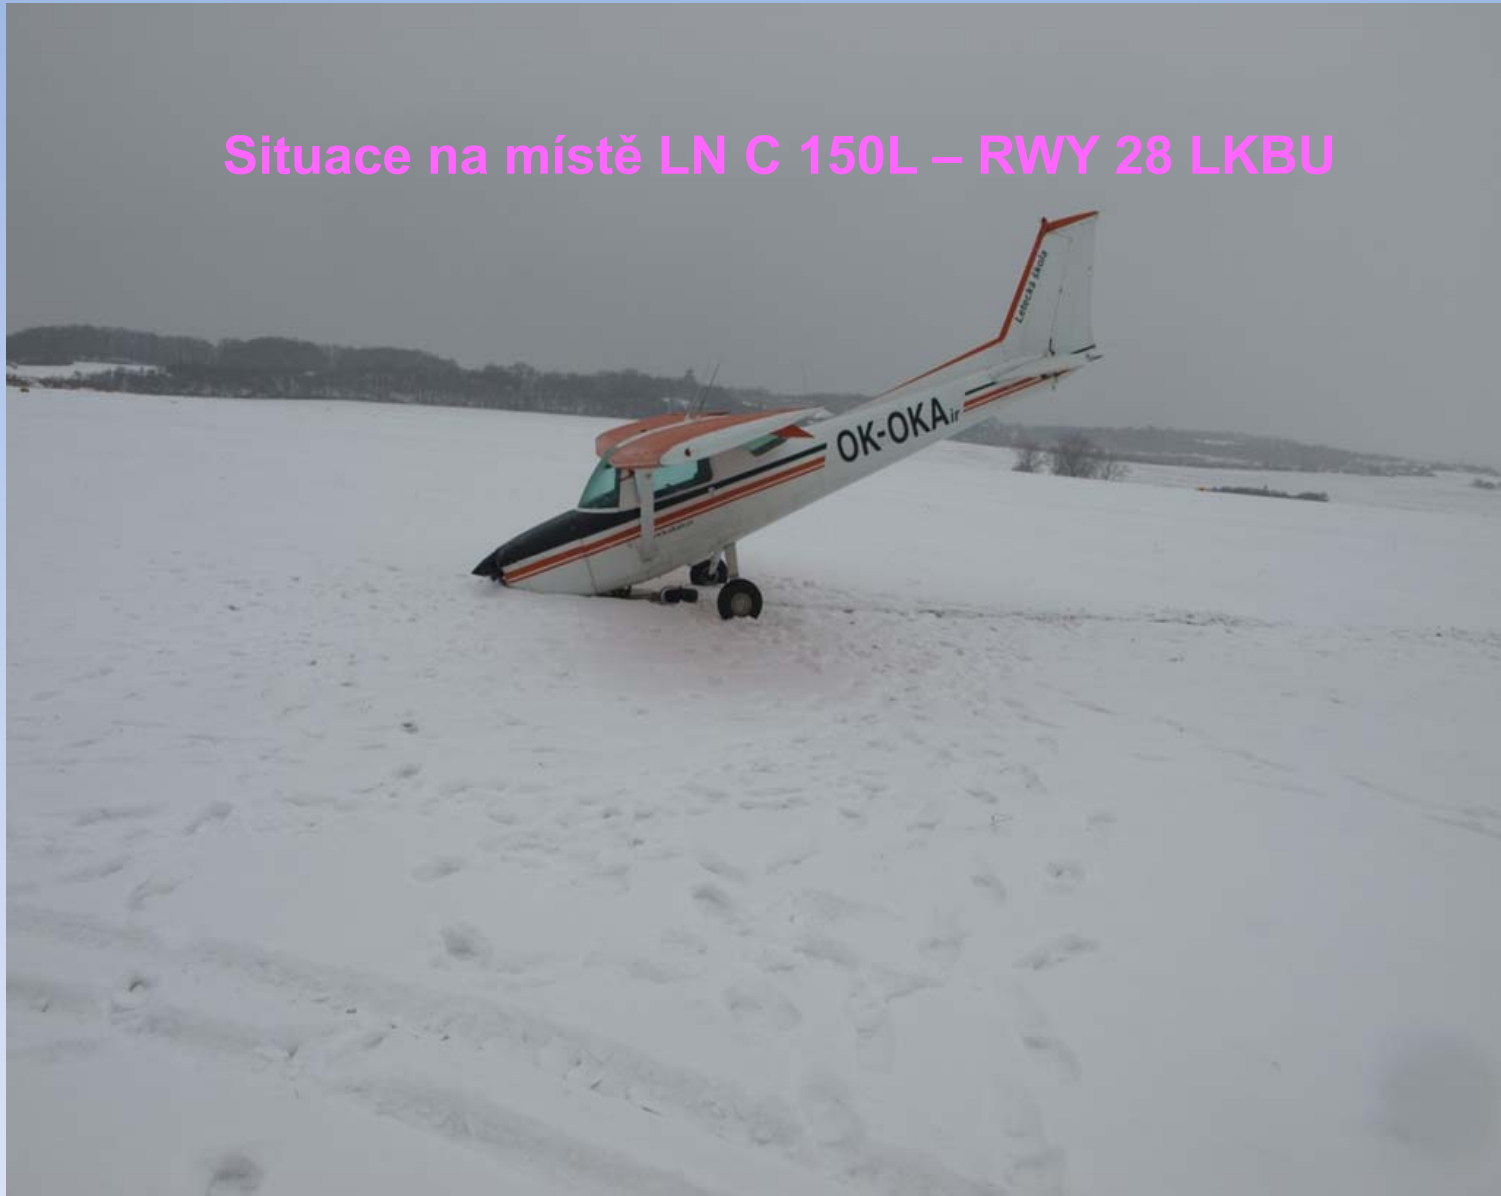
- Při samostatném letu pilota-žáka po okruhu došlo k odskoku letounu po přistání s následným dopadem na předový a potom na hlavní podvozek.
- Nárazem byl poškozen předový podvozek, motorové lože a vrtule, Pilot nebyl zraněn.
- Pravděpodobnou příčinou LN bylo nedodržení směru a úhlu na přistání spolu se ztíženým odhadem výšky na zasněžené ploše letiště Bubovice.
- Příčiny šetří komise ÚZPLN.

Situace na místě LN C 150L – RWY 28 LKBU

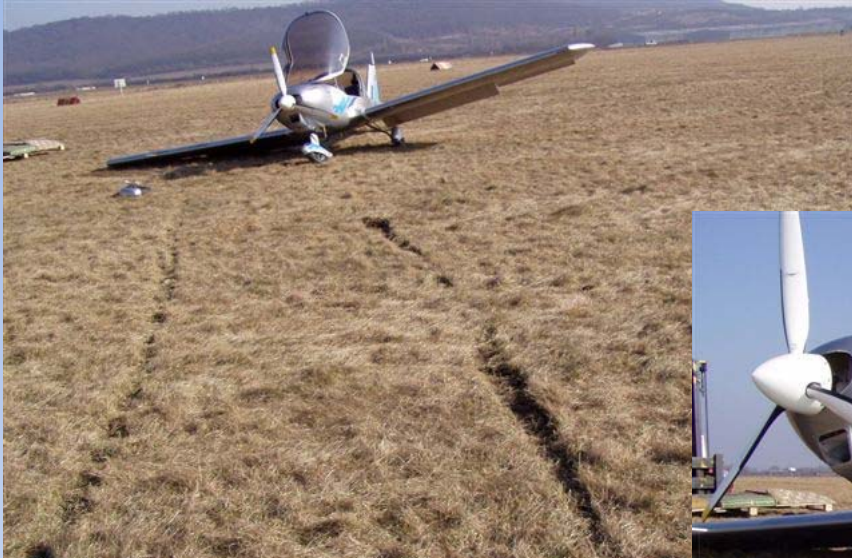
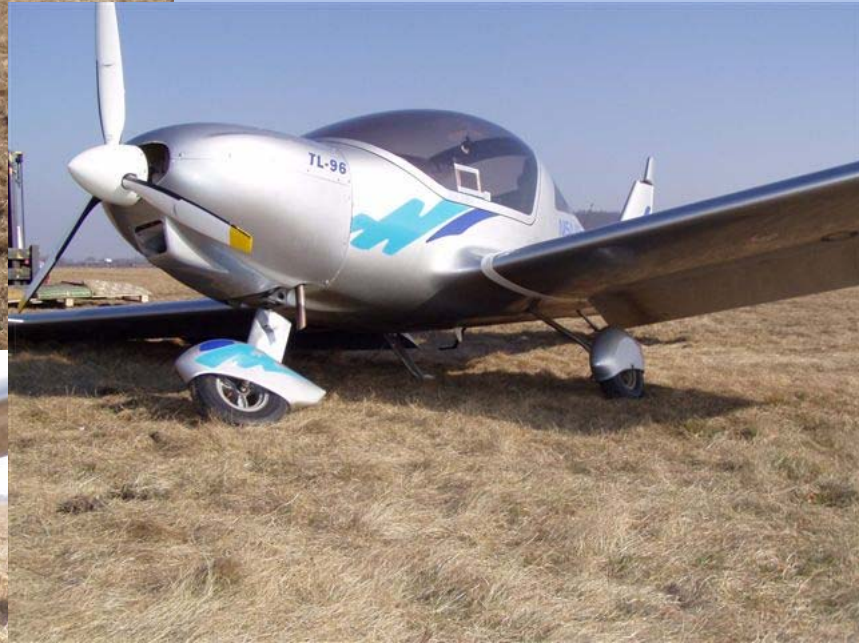
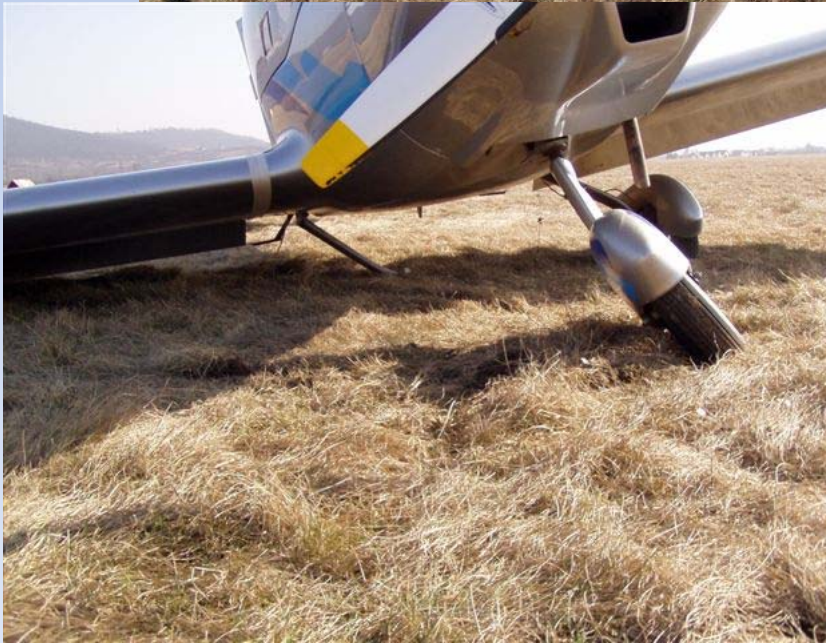
- Pilot prováděl let po okruhu letiště Mladá Boleslav. Při přistání na RWY 16 došlo k odskoku UL letounu na terénní vlně, pak odskočil ještě jednou. Pilot chtěl zabránit dalšímu odskočení, proto potlačil řídicí páku a po dosednutí začal intenzivně brzdit. Přitom vyšlápnul nožní řízení.
- Při dojezdu se UL letoun začal stáčet vlevo a vlivem velké rychlosti se dostal do bočního smyku vpravo. Tím byla hodně zatížena pravá podvozková noha a vytočené předové kolo, které se ohnulo.

- Vlivem smyku UL letounu pak došlo k ulomení pravé podvozkové nohy v místě nad aerodynamickým krytem kola.
- Při dalším dotyku ulomené podvozkové nohy se zemí, došlo k nadzvednutí celého UL letounu nad zem a jeho otočení do protisměru pohybu a pak k ulomení pravé podvozkové nohy v místě vetknutí do trupu.
- Příčiny šetřila v souladu s pověřením komise LAA ČR. Příčinou bylo nezvládnutí pilotáže při odskoku po přistání UL letounu vyšší rychlostí.
