Porada

k bezpečnosti letů

za 1. čtvrtletí 2011

Rozbor 1. čtvrtletí 2011

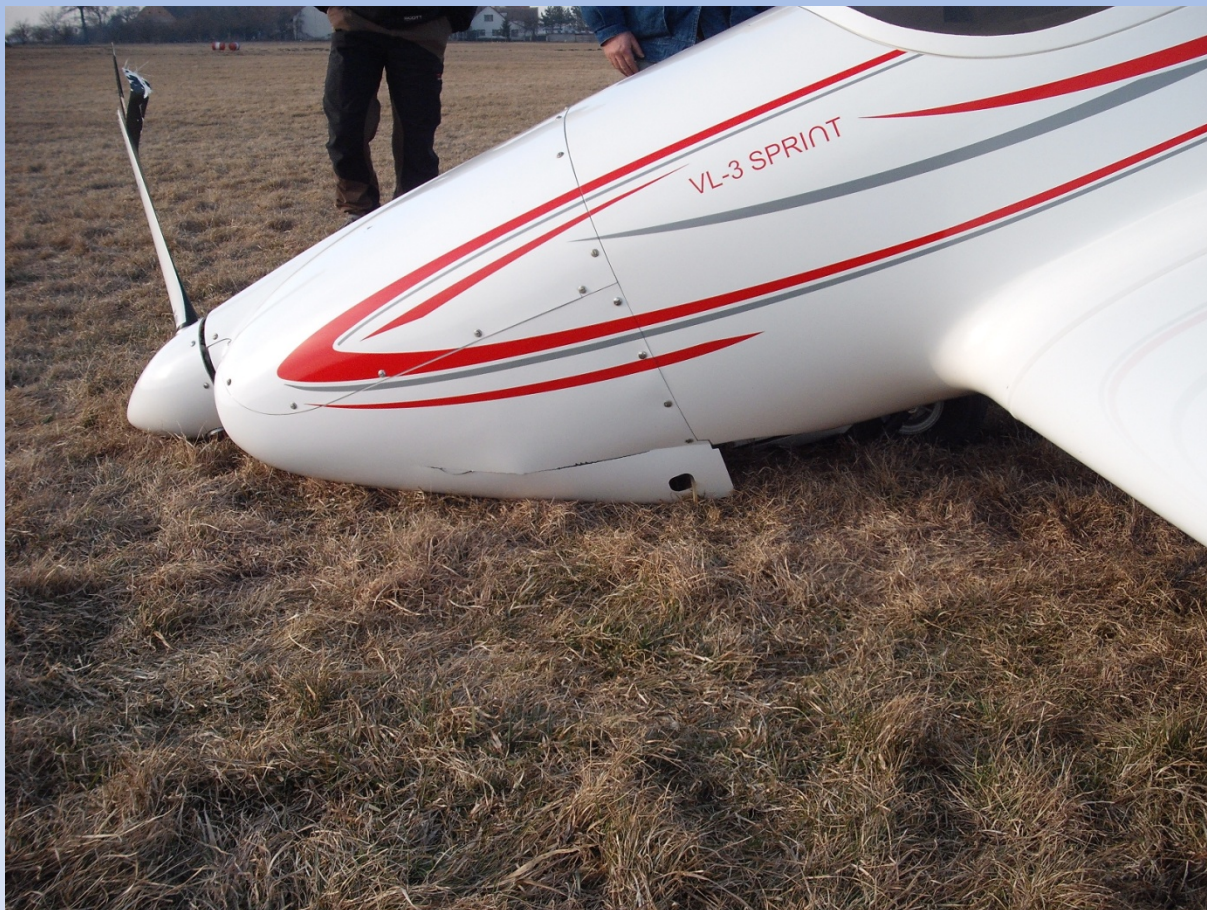
- Pilot, s další osobou na palubě, prováděl po navigačním letu přistání na letišti Podhořany. Při doteku se zemí vjel předřový podvozek do příčné terénní nerovnosti na RWY07 hluboké 10 – 15 cm. Došlo k vyřazení aretace předřového podvozku v otevřené poloze a zároveň se ohnutí vidlice předřového kola.
- Následoval odskok, po kterém UL letoun přistál na hlavní podvozek, ale po dotyku poškozeného předřového podvozku se zemí došlo k jeho zavření a zachycení vrtule o zem s následným poškozením.
- Příčiny šetřila v souladu s pověřením komise LAA ČR. Příčinou bylo najetí do hluboké příčné nerovnosti po přistání na vyšší rychlosti.

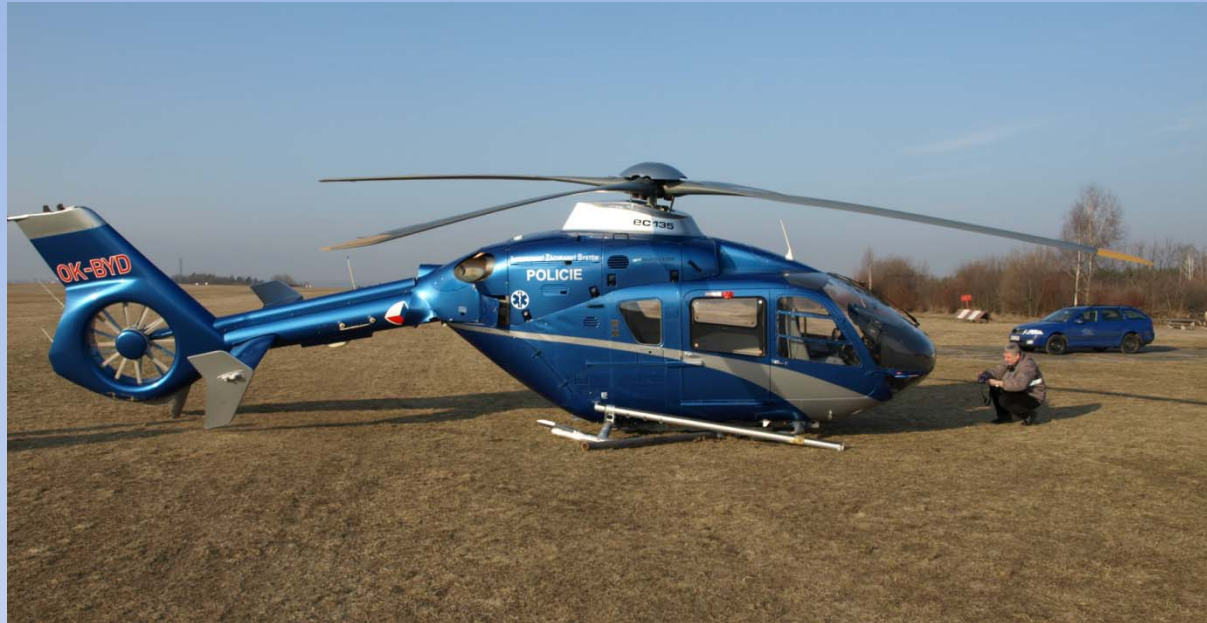
- Posádka policejního vrtulníku prováděla v průběhu výcvikového letu nácvik nouzových situací za letu – vysazení motoru, závada FADEC a vysazení NVG. Při tvrdém přistání na letišti Slaný došlo k destrukci podvozku a vylomení ocasního nosníku z trupu.
- Pilot instruktor v určitých fázích letu přebíral řízení za účelem předvedení řešení nouzové situace při vzletu, letu po okruhu a při přistání s tím, že simulace závady NVG provedl jeho vypnutím.
