Porada

k bezpečnosti letů za 4. čtvrtletí 2011 a rok 2011

Rozbor provozní bezpečnosti za 4. čtvrtletí roku 2011

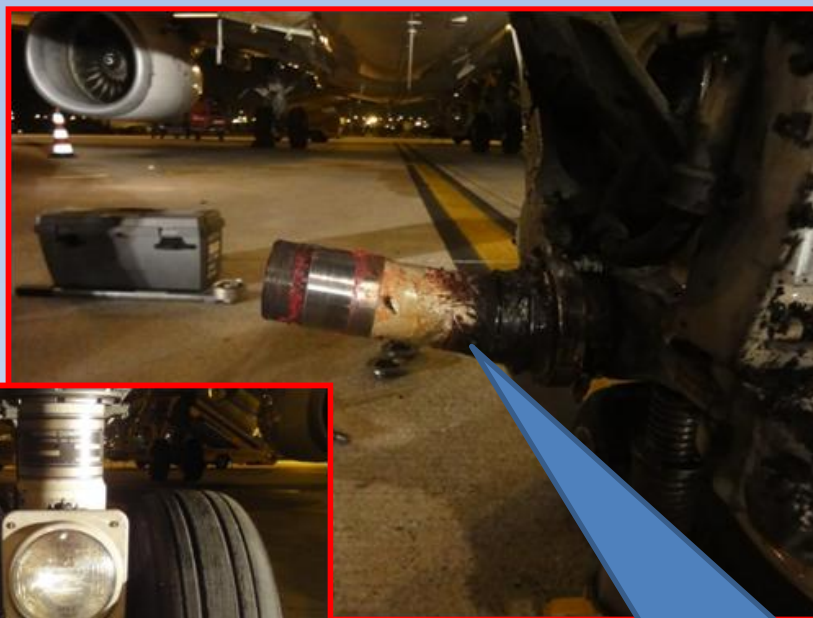
- Po přistání letounu B737, pozn. značky OK-TVN, českého leteckého dopravce na letišti Villafranca bylo na stojánce zjištěno vytočení předního podvozkového kola.
- Následně byla identifikována deformace osy uchycení kol na přední podvozkové noze.
- Příčiny šetří v souladu s pověřením letecký dopravce v součinnosti s výrobcem.

Vyhnutí osy kola předového podvozku

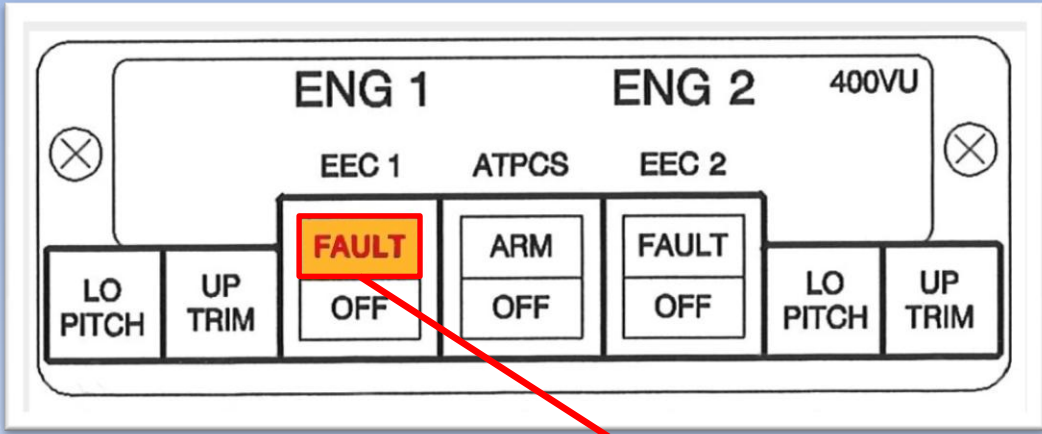
- V průběhu vzletu ATR 42 českého leteckého dopravce zaznamenala posádka signalizaci „EEC 1 FAULT“. Přerušila vzlet při rychlosti IAS 56 kt.
- Po zastavení letadla na RWY byl proveden příslušný C/L. Následný vzlet proběhl bez závad.
- Příčinou signalizace byla technická závada. Po vyhodnocení chybových kódů na EEC 1 byla provedena výměna „Mechanical Fuel Control Unit“ dle JIC 73-21-61.
- Příčiny šetřil v souladu s pověřením letecký dopravce.

**Signalizace závady
EEC 1 FAULT**

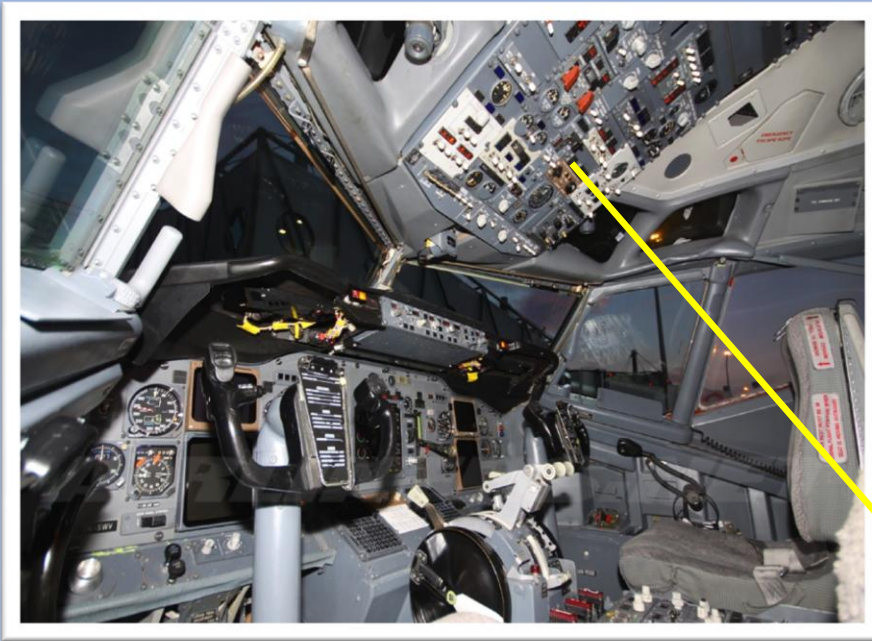
- V počáteční fázi rozjezdu pro vzlet letounu B737 českého leteckého dopravce došlo k signalizaci otevření zadních vstupních dveří. Posádka se rozhodla přerušit vzlet při nízké rychlosti a vrátila se zpět na stojánku.
- Příčinou signalizace byla technická závada. Byla provedena výměna a seřízení senzoru P/N 1-899-29, přezkoušení a seřízení otevírání a zavírání dveří dle AMM 52-71-11.
- Příčiny šetřil v souladu s pověřením letecký dopravce. Na událost byla vydána závěrečná zpráva.

Signalizace otevření
zadních vstupních dveří

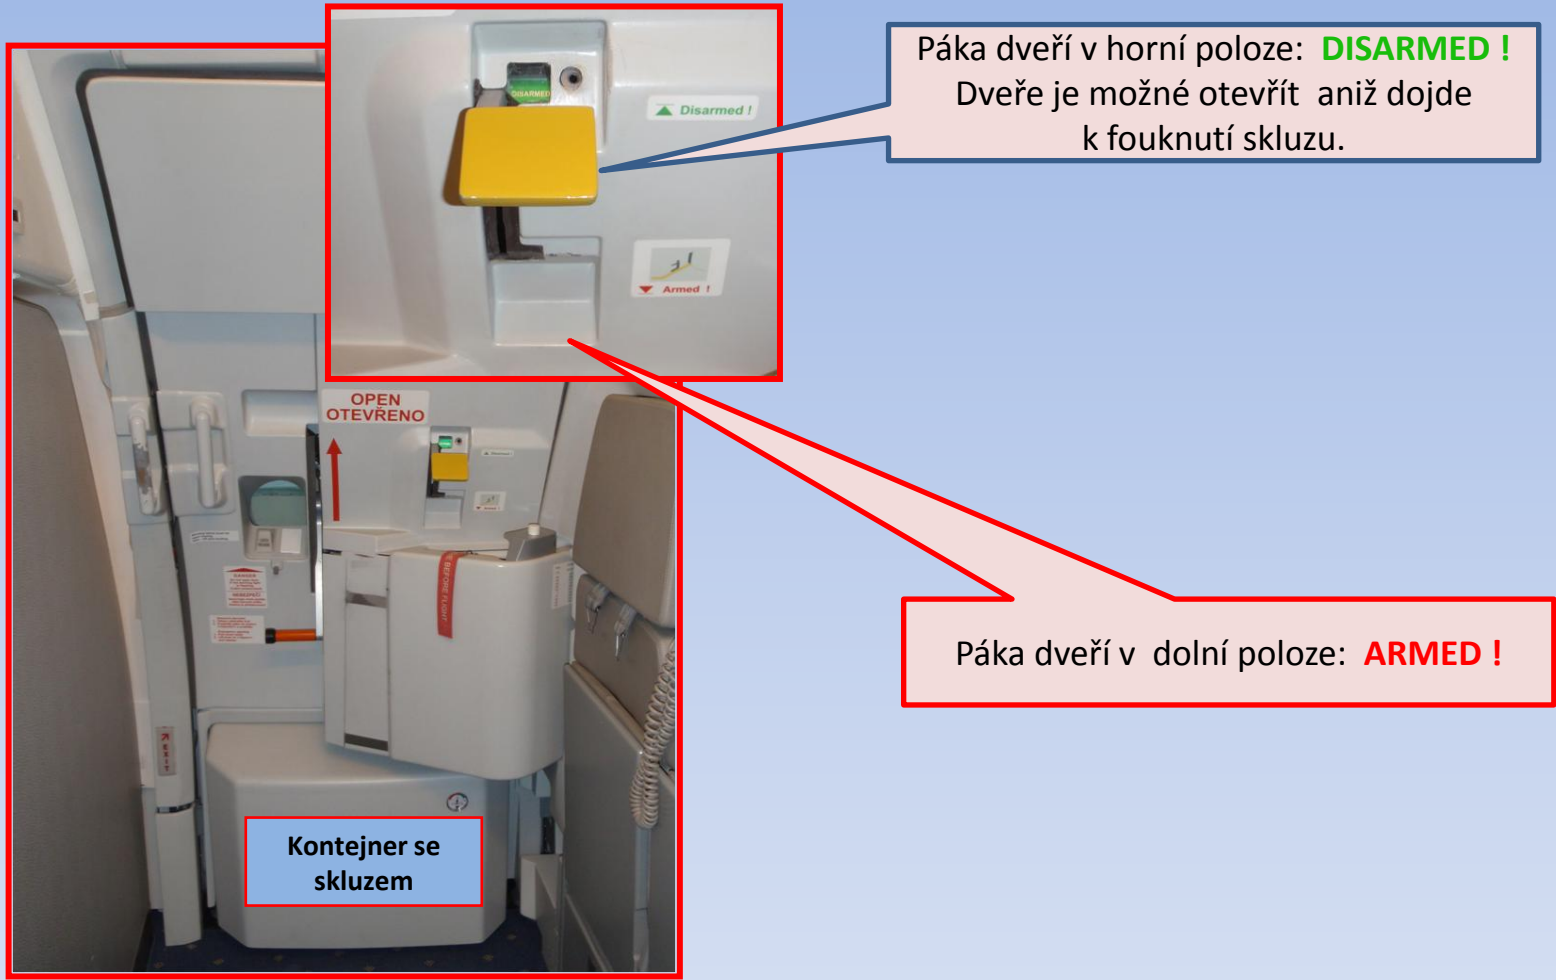
- Ve dvou případech došlo po přistání letounů A320 a A319 českého leteckého dopravce na letišti v Praze a zajištění na místo stání při otevírání dveří 1L k uvolnění záchranného skluzu z úložného prostoru dveří. K nafouknutí skluzu ani v jednom případě nedošlo.
- Události se staly v důsledku „*neodarmování*“ dveří před jejich vlastním otevřením.
- Skluz byl pozemním personálem demontován a dveře byly bez poškození otevřeny.
- Příčiny šetřil v souladu s pověřením letecký dopravce a vydal interní písemný výstup.

Páka dveří v horní poloze: **DISARMED !**
 Dveře je možné otevřít aniž dojde k fouknutí skluzu.

Páka dveří v dolní poloze: **ARMED !**

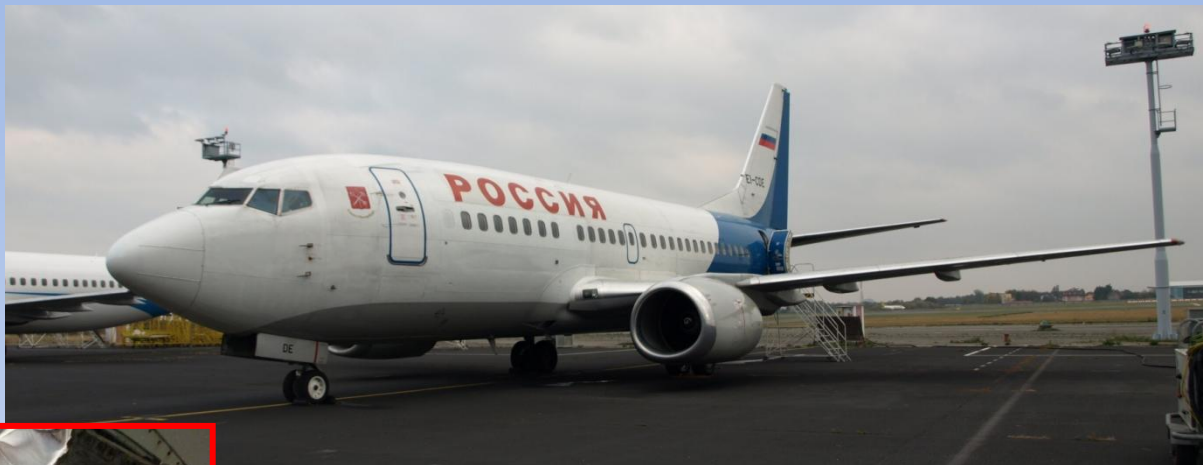
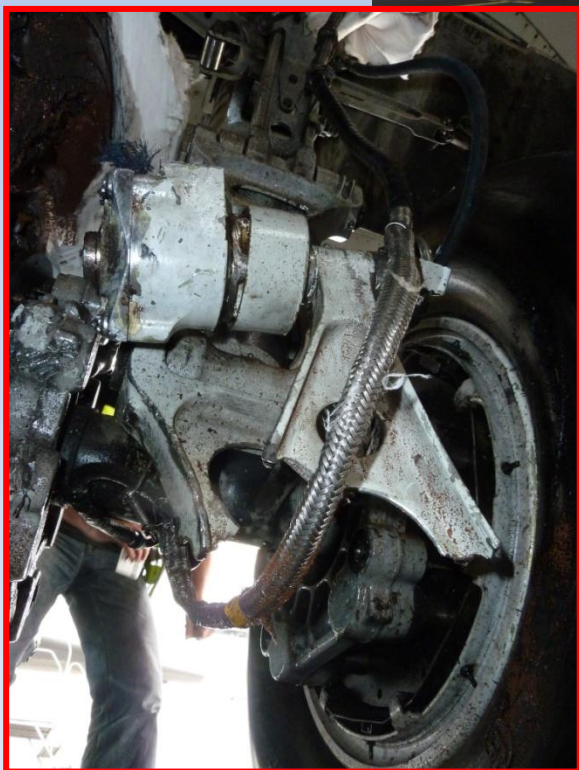
- Po přistání letounu Boeing B737, pozn. značky EI-CDE, zahraničního leteckého dopravce, na lince z Petrohradu do Prahy, došlo k defektu a poškození levého hlavního podvozku.
- Letoun uvolnil RWY 06 na TWY C, kde došlo k úniku hydraulické kapaliny. Dispečink provozu letiště provedl kontrolu dráhy, shledal ji neprovozuschopnou pro další použití a proto byl další provoz převeden na RWY 13.
- Cestující byli evakuováni.
- Událost je kvalifikována jako incident a je šetřena komisí ÚZPLN. K incidentu bude vydána závěrečná zpráva.

Odstavený letoun B737, detail poškozeného levého podvozku a kovové části, které zůstaly na RWY06.

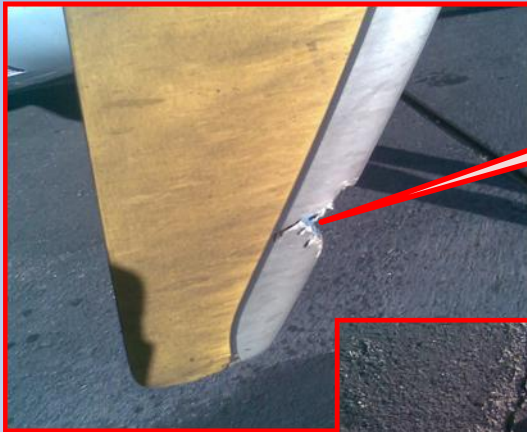
- Po výměně motoru č. 1 na letounu ATR 42, českého leteckého dopravce, došlo při motorové zkoušce na manipulační ploše u odstavné plochy JIH k poškození dvou vrtulových listů motoru č. 2 nasátými kousky betonu uvolněnými z plochy.
- Další drobná poškození od odletujících drobných částí byla nalezena na oknech č. 3 až 6 kabiny cestujících a na dvou místech potahu trupu, bez nutnosti opravy.
- Příčinou nasátí kousků betonu z manipulační plochy bylo rozrušení povrchu motorové stojánky podél drenážního kanálu na provozní ploše.
- Příčiny šetří v souladu s pověřením letecký dopravce v součinnosti s Letištěm Praha.

Poškození listu vrtule ATR 42-500

Rozdrolené kusy betonu

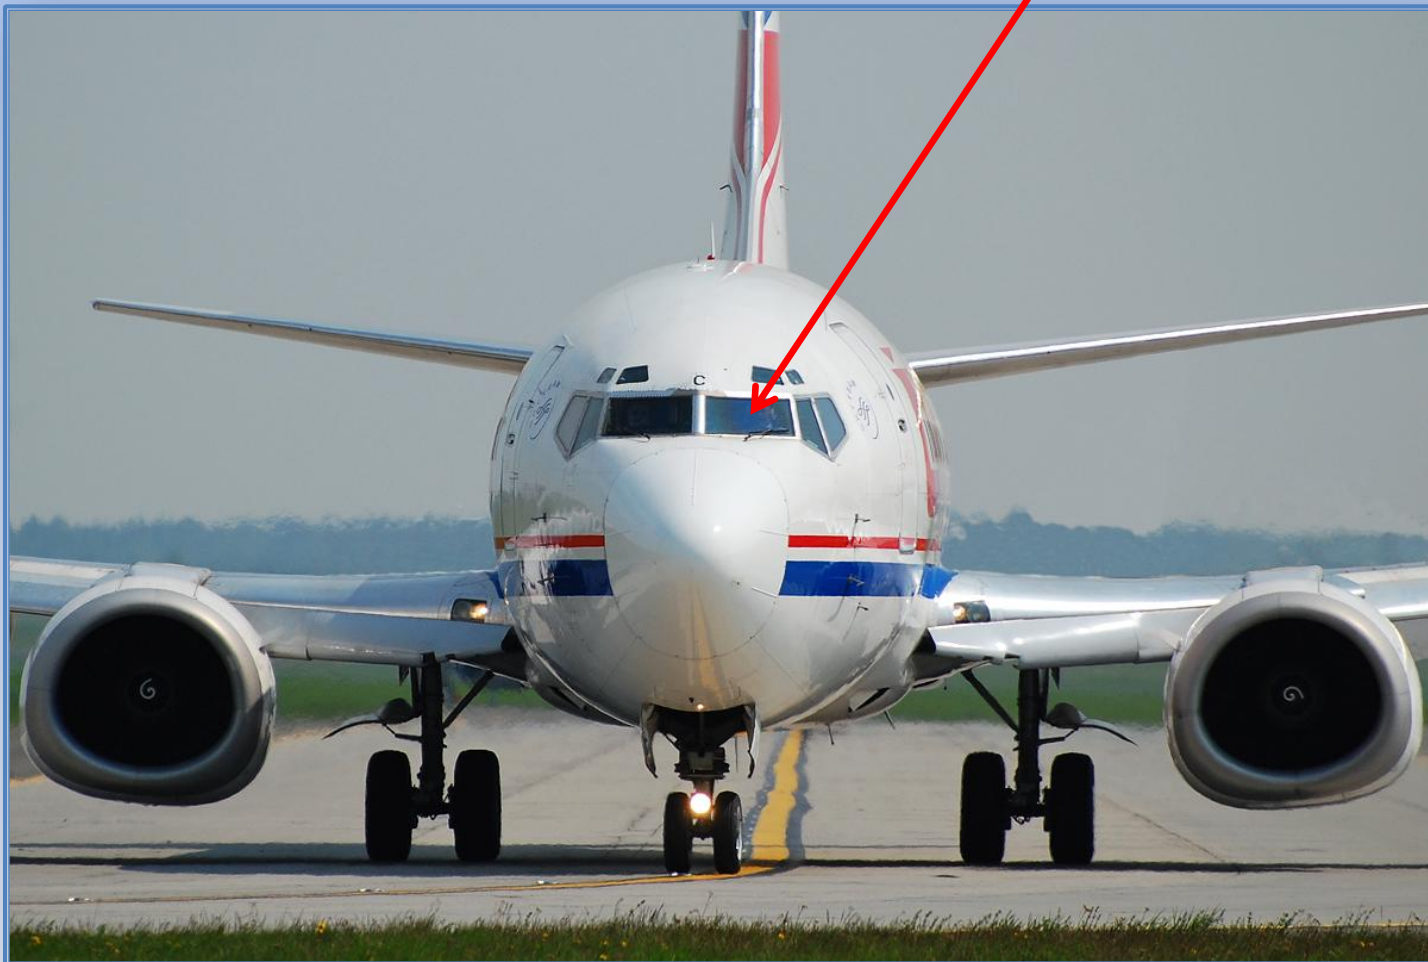
- Po vzletu z LKPR došlo při stoupání v FL 110 k prasknutí vnější vrstvy čelního okna na straně CPT. Posádka se rozhodla pro návrat zpět na letiště vzletu.
- Příčinou události byla technická závada. Byla provedena výměna čelního okna dle MM 56-11-11 a přezkoušení ohřevu okna dle MM 30-41-00.
- Příčiny šetřil v souladu s pověřením letecký dopravce. Na událost nebude provozovatelem zpracována závěrečná zpráva.

poškozené čelní okno

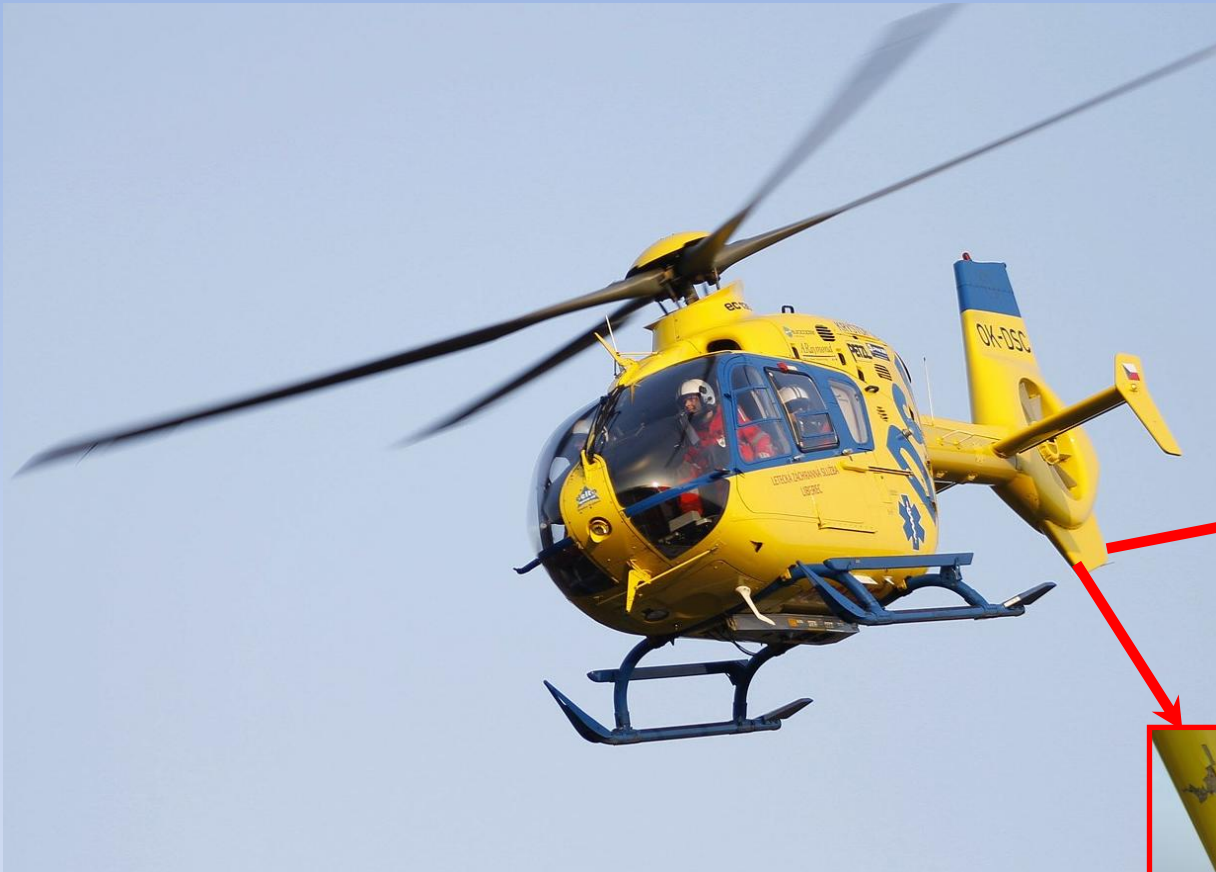
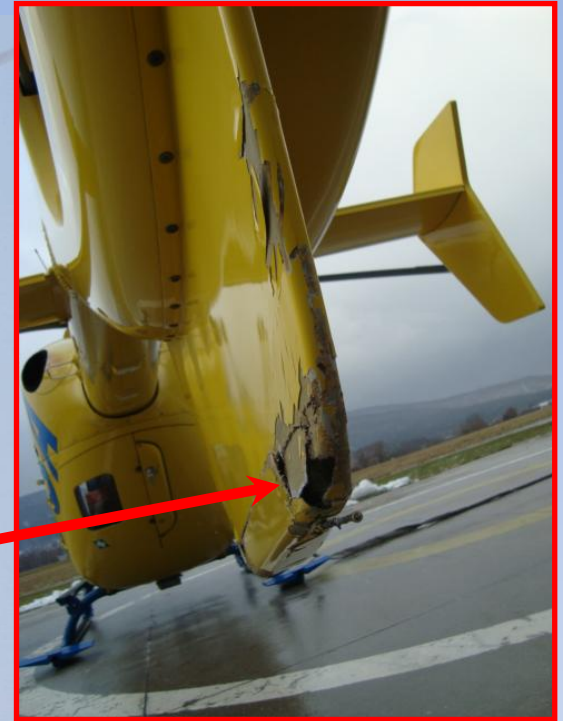
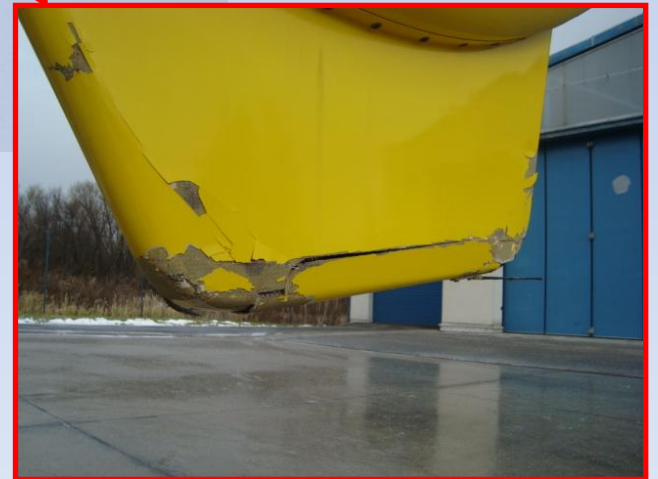
- Pilot reagoval přitažením cyklicky a snížením kolektivu, ale bez účinku. Ve vzdálenosti konce nosného rotoru 3 – 4 m od hangáru se pilot rozhodl pro okamžitý opětovný vzlet, při kterém došlo ke kontaktu patky pod vyrovnávacím rotorem s povrchem TLOF a k jejímu poškození.

- Příčiny šetřil v souladu s pověřením provozovatel. Povrch TLOF nebyl službu konajícím technikem ošetřen. Pilot znal stav povrchu TLOF, ale situaci podcenil. Provozovatel přijal opatření k ošetřování povrchu TLOF na stanovištích LZS.

**Poškození
laminátové patky
pod ocasním
rotorem**

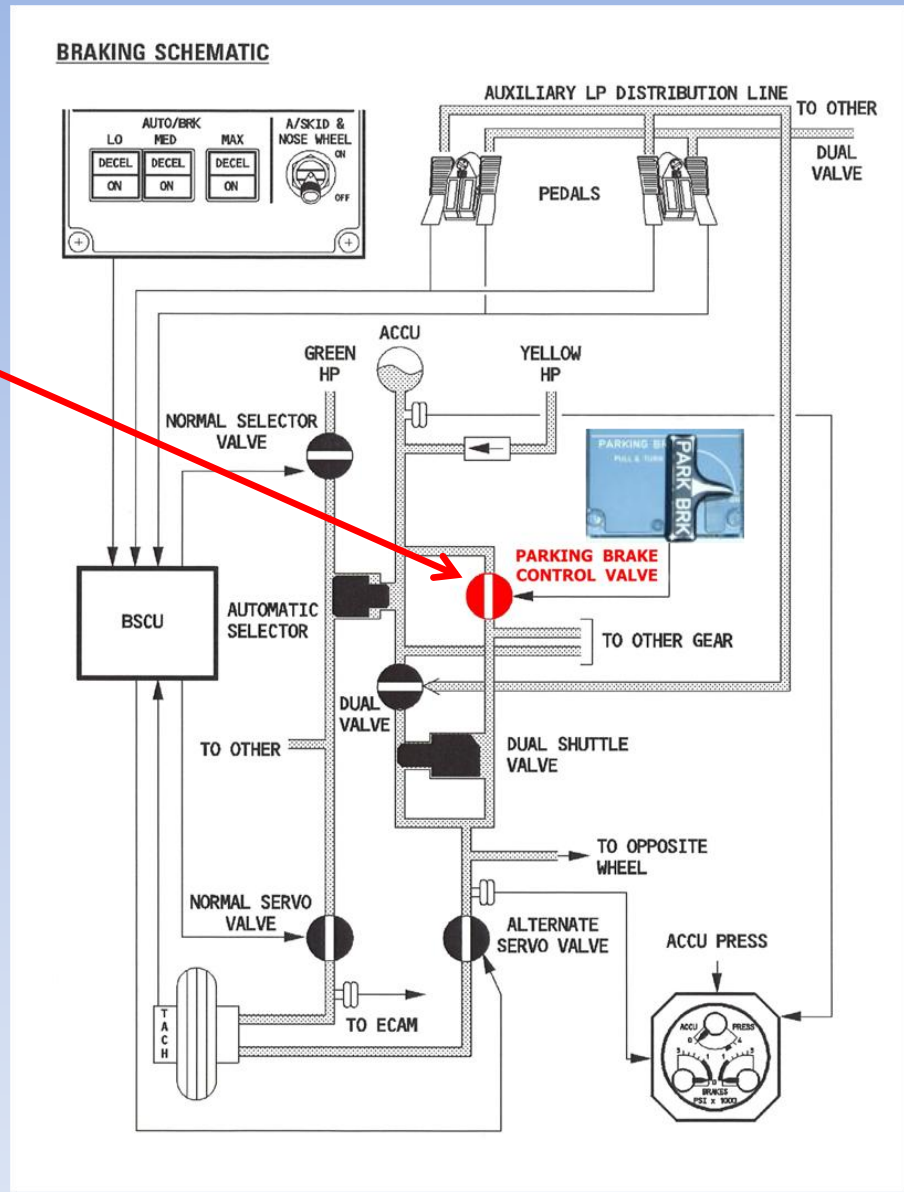
- Po přistání letounu českého leteckého dopravce v UUEE, v průběhu pojíždění na místo stání, byla po zastavení letadla použita „PARKING BRAKE“.
- Posádka zaznamenala, že letadlo po zabrzdění popojelo cca o 3 m a parkovací brzda byla neúčinná. K zabrzdění použila „NORMAL BRAKING“. Po dojetí na stání byla funkce PARKING BRAKE bez závad.
- Techniky společnosti AEROFLOT byl proveden test parkovací brzdy, závada nebyla zjištěna. Po následném přistání letounu na LKKV došlo k opakování závady „PARKING BRAKE“.
- Příčiny šetřil v souladu s pověřením letecký dopravce. Příčinou byla technická závada. Byla provedena výměna PARKING BRAKE CONTROL VALVE dle MM 32-45-51. Na událost nebude vydaná závěrečná zpráva.

**Vadný ventil
parkovací brzdy**

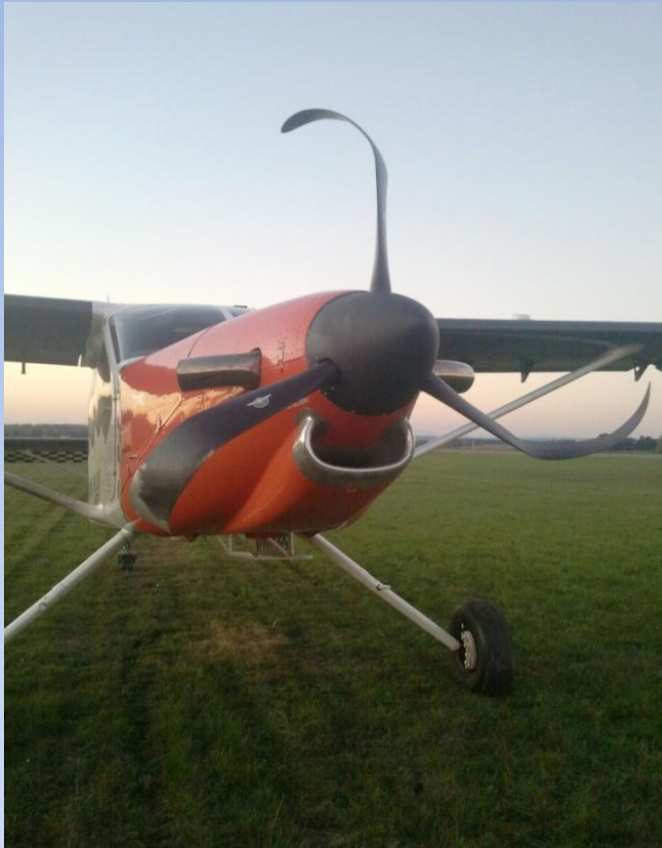
- Pilot přistál na RWY 16R. Po dosednutí letounu použil režim „pozemní BETA“ ke snížení rychlosti. Během dojezdu při rychlosti 20 – 30 kt došlo ke kontaktu vrtule s povrchem dráhy.
- Při zpětném dosednutí na ostruhové kolo došlo k poškození zadní části trupu. Pilot nebyl zraněn, ale událost byla kvalifikována vzhledem k rozsahu poškození letounu jako letecká nehoda.
- Příčinou letecké nehody bylo současné použití kolových brzd a reverzního režimu pohonné jednotky. Zvýšený brzdící účinek vyvolal klopivý moment, který způsobil pokles předě letounu, a došlo ke kontaktu vrtule s povrchem dráhy. V této fázi již pilot nemohl ovlivnit průběh kritické situace.
- Závěrečná zpráva je zveřejněna na www.uzpln.cz.

**Zničená vrtule
a stopy po
zásecích vrtule
v povrchu
dráhy**

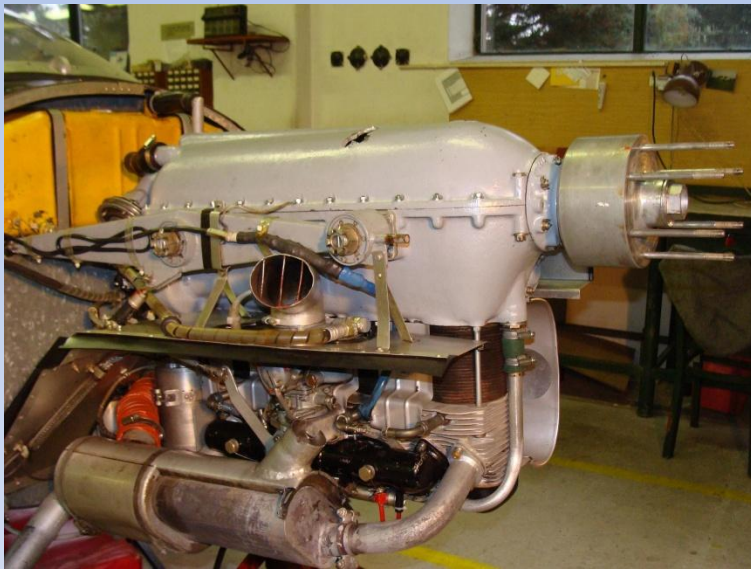
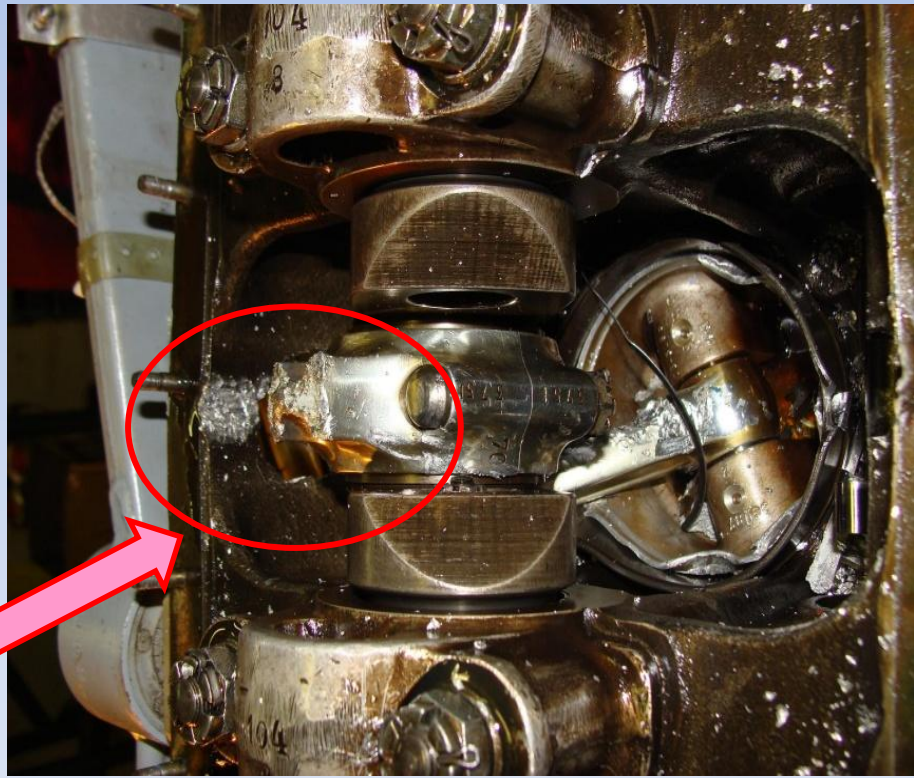
- Pilot motorového kluzáku, pozn. značky OK – 6114, prováděl let z letiště Hořice. Během letu došlo k úderu v motoru a následnému vysazení motoru.
- Pilot provedl nouzové přistání na plochu pro LCHČ 2 km JV od letiště Hořice. Pilot nebyl zraněn a letoun nebyl poškozen,.
- Příčinu zjišťovala komise ÚZPLN. Při technické prohlídce bylo zjištěno proražení skříně motoru Mikron IIIS a dalším zkoumáním bylo zjištěno, že došlo k prasknutí ojnice 2. válce.
- Kontrolou dokumentace motoru bylo zjištěno, že defektní ojnice, nepodléhala režimu defektoskopické kontroly pomocí rentgenu (motor série „S“). ÚZPLN vydá zkrácenou závěrečnou zprávu.

Mikron III S - prasknutí ojnice 2. válce

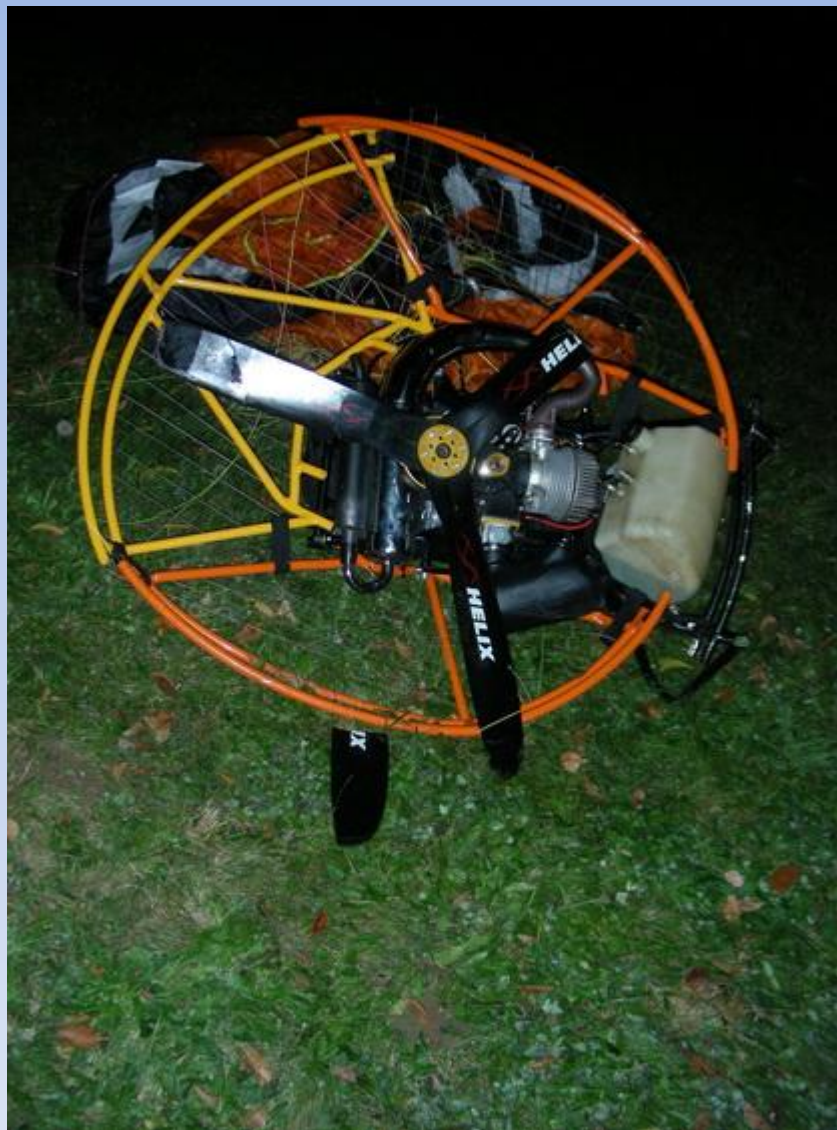
- Pilot točil zatáčku na přistání v malé výšce nad řídkým lesním porostem.
- Pravděpodobně vlivem turbulence v pravé zatáčce došlo k asymetrickému zaklopení cca 1/3 vrchlíku a následnému pádu.
- Pilot byl leteckou záchrannou službou převezen k ošetření a hospitalizován s těžkými zraněními.
- Příčiny šetřila LAA ČR.

**Zničený
ochranný rám
a vrtule
paramotoru**

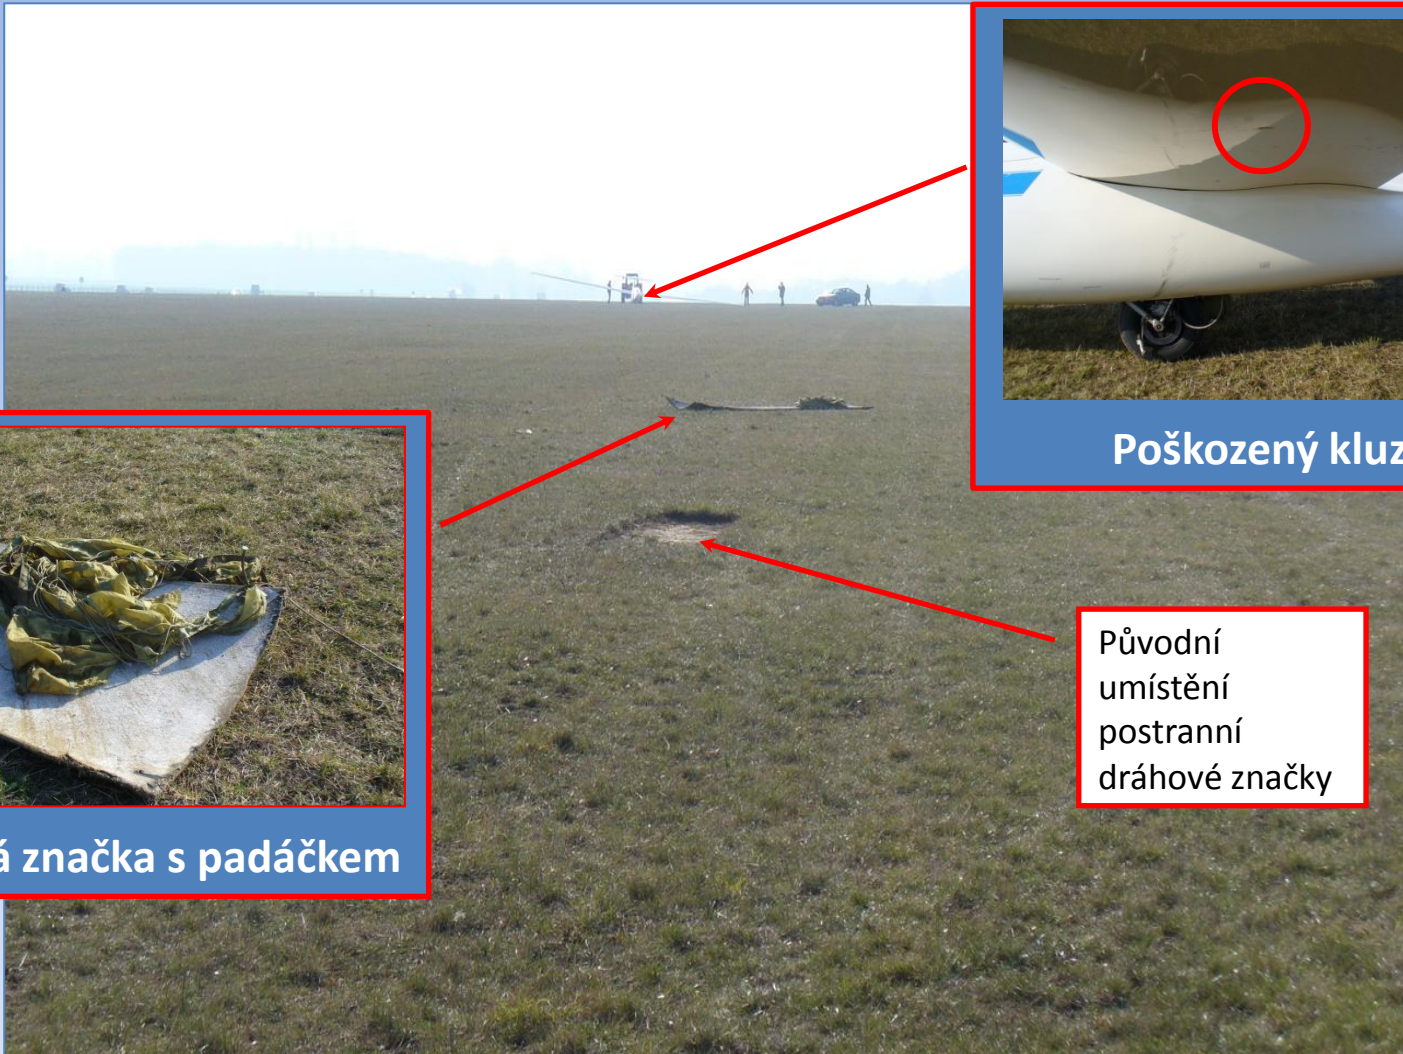
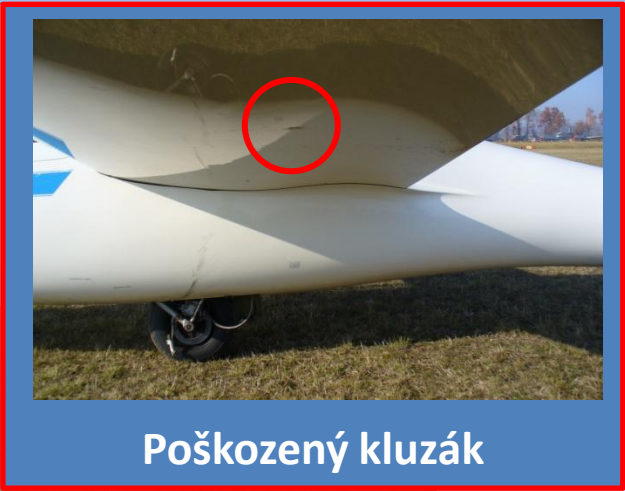
- V průběhu navijákovém vzletu kluzáku, pozn. značky D-2961, se pilot při rozjezdu směrově odklonil k pravému okraji RWY 20.
- Navijákové lano zachytilo lanem k bočnímu vypínači - „fousem“ o postranní dráhovou značku, kterou vytrhlo ze země. Došlo k utržení padáčku navijákového lana a ten zůstal zachycen na značce.
- Vzlet kluzáku byl přerušen a kluzák přistál na ploše letiště ve směru vzletu.
- Technickou prohlídkou bylo zjištěno poškození povrchu křídla kluzáku po kontaktu se značkou. Značka byla vyrobena z gumotextilního pásu a k povrchu letiště byla uchycena pomocí kovových hřebů.
- Událost je kvalifikovaná jako incident a k události bude vydána zkrácená závěrečná zpráva.

Poškozený kluzák

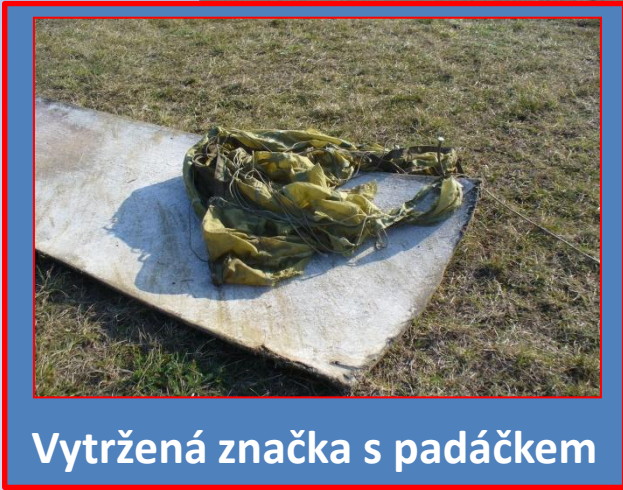
Vytržená značka s padáčkem

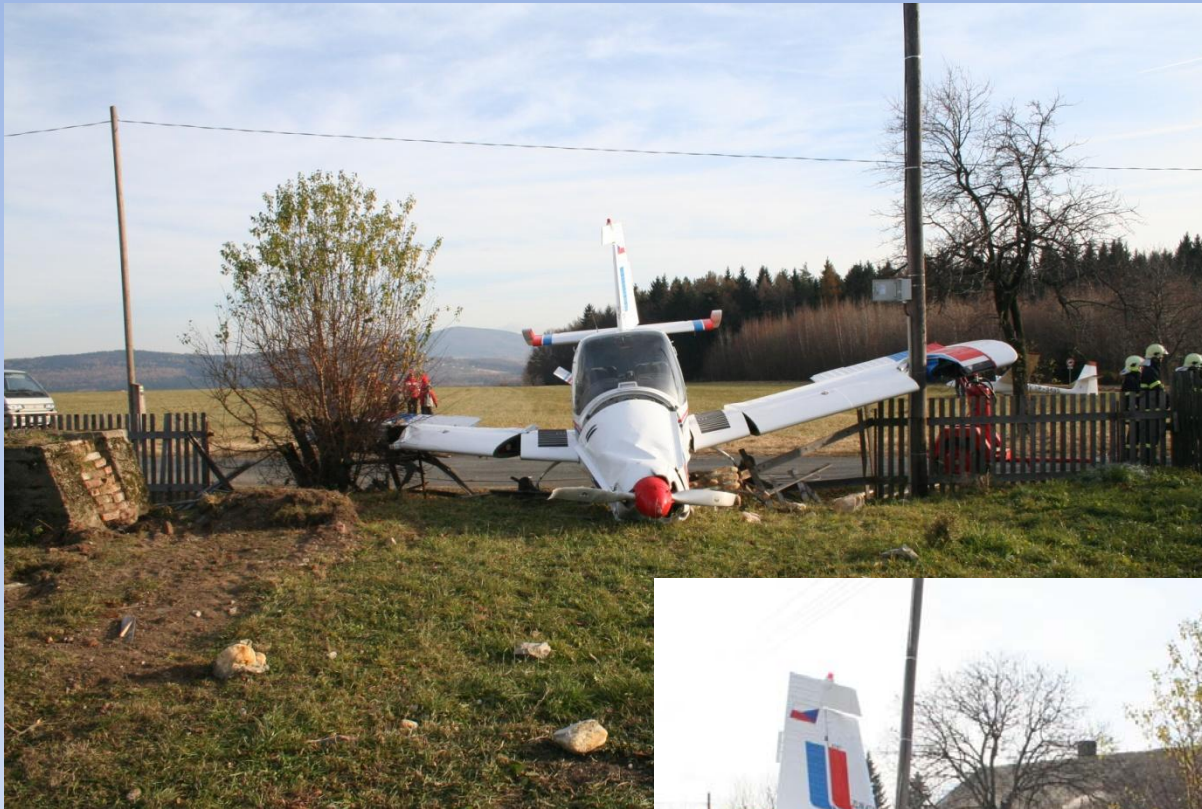
- Po přistání byl kluzák bez viditelného poškození a měl vysunuté vzdušné brzdy.
- Pilot vlečného letounu nebyl zraněn. Na letounu došlo k poškození velkého rozsahu.
- Příčiny letecké nehody šetří komise ÚZPLN v součinnosti se zástupci výrobce v Polsku.

**Letoun Z 142
poškozený nárazem
do překážek**

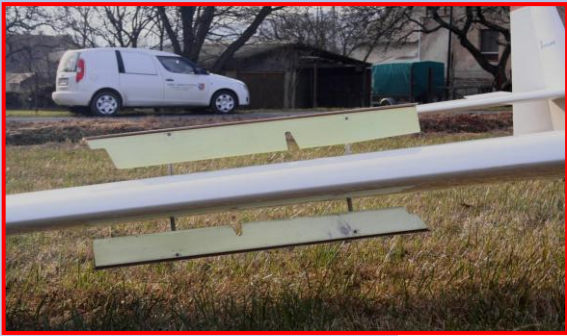
Kluzák a vysunuté vzdušné brzdy

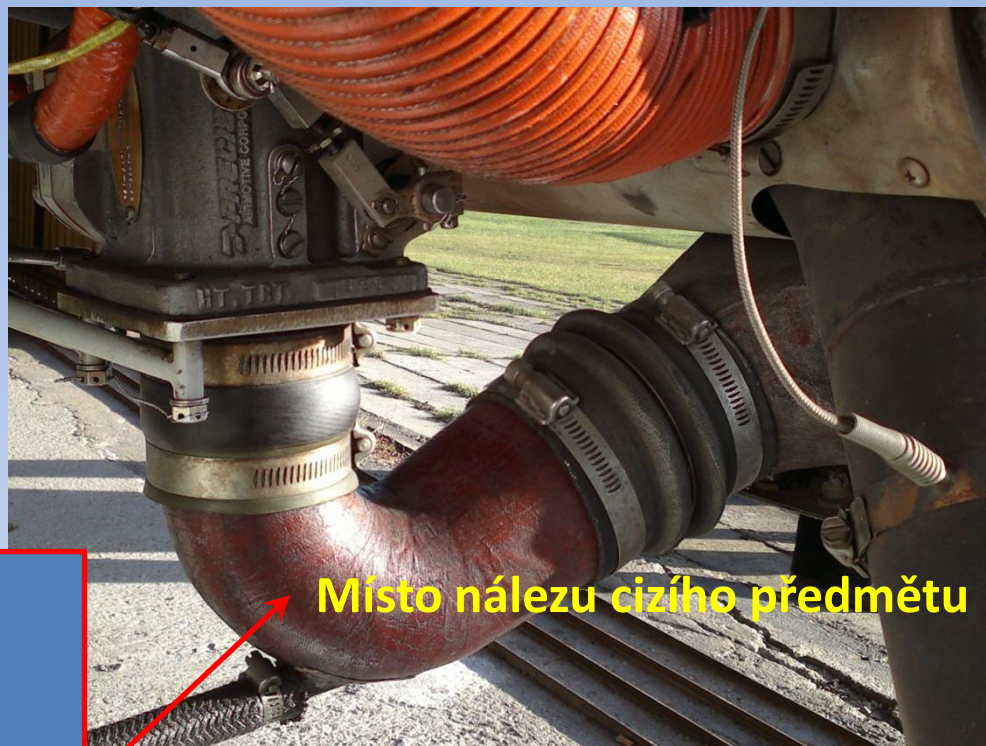
- Pilot letounu Cessna C 172SP, pozn. zn. OK-COK, zamýšlel provést let z LKLT.
- Během rozjezdu ke vzletu z RWY 23, asi polovině dráhy přerušil vzlet kvůli poklesu výkonu motoru. Motor dosáhl maximálně 1 800 ot/min. Pilot ubrzdil letoun před koncem dráhy. Poté byl letoun odstaven na ploše letiště a pilot informoval provozovatele o zjištěné poruše.
- Dne 29. 12. 2011 při prohlídce letadla organizací byl zjištěn cizí předmět v sacím potrubí za vzduchovým filtrem. Jednalo se o zmuchlaný papír o rozměrech 15 x 10 cm. Případ byl nahlášen Policii ČR.
- Příčiny šetří ÚZPLN.

Nalezený cizí předmět – zmuchlaný papír 15 x 10 cm
