# Porada

k bezpečnosti letů

za 4. čtvrtletí 2006

a za rok 2006

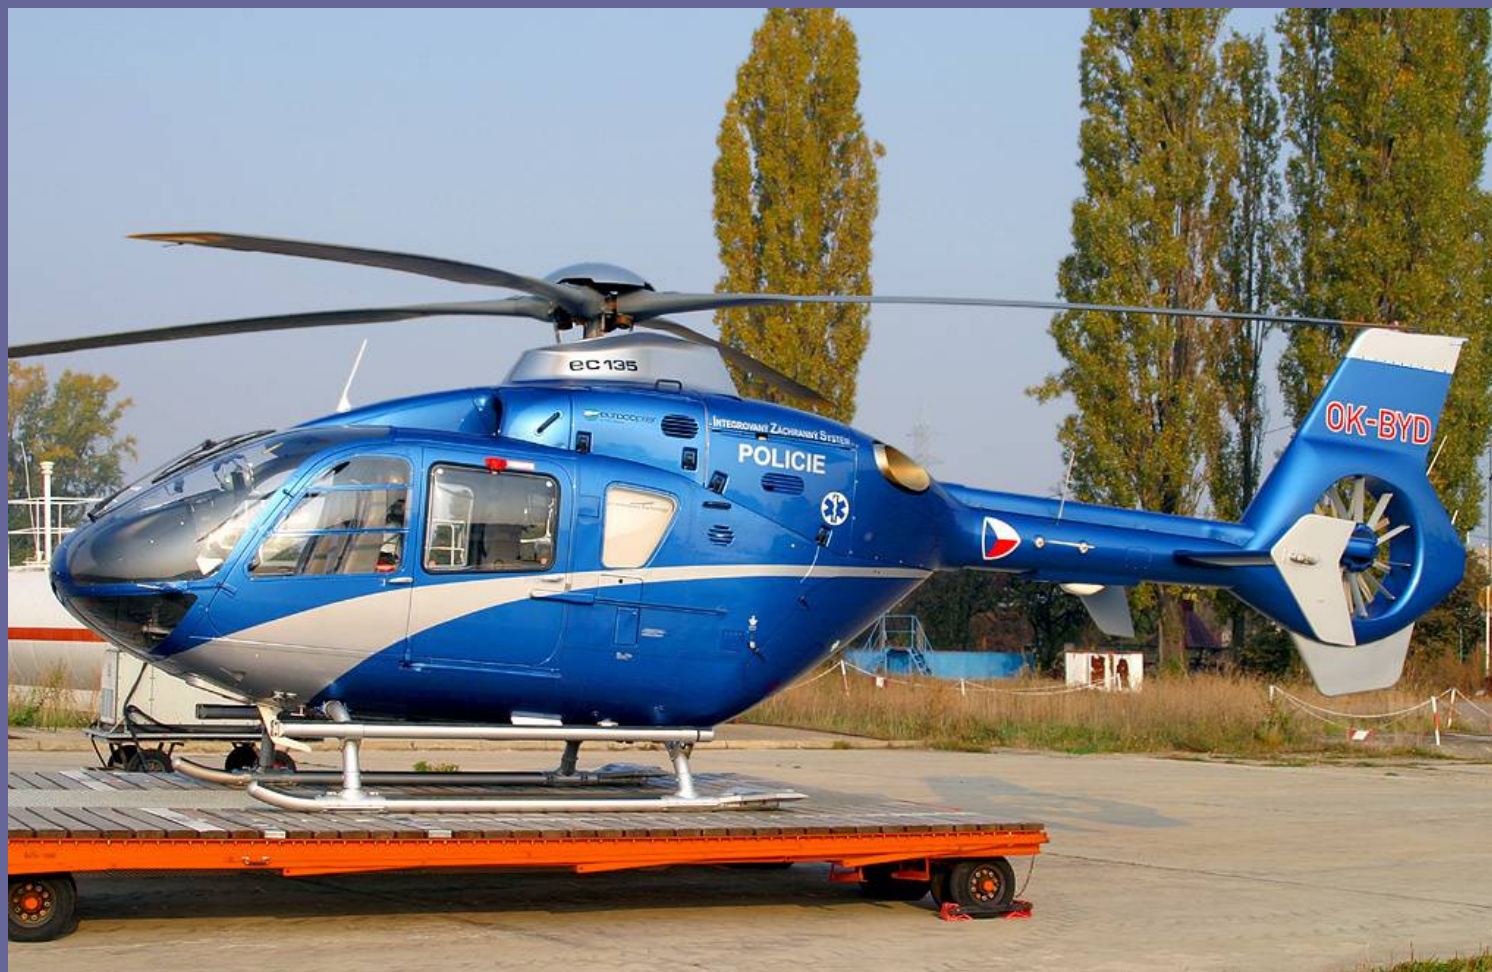
# Oznámení – 1.10.

Při návratu vrtulníku EC – 135 T2 LZS z primárního zásahu do nemocnice v Brně Bohunicích došlo k rozsvícení FIRE EXT -

bez předešlé signalizace skutečného požáru.

Vzhledem k momentální poloze vrtulníku (nad hustě zastavěnou oblastí) se posádka rozhodla dokončit let jednomotorovým přistáním na letišti Brno Tuřany.

Po bezpečnostním vypnutí levého motoru provedla posádka jednomotorové přistání na západní stojánce.

Následnou kontrolou bylo potvrzeno, že se jednalo o falešnou indikaci.

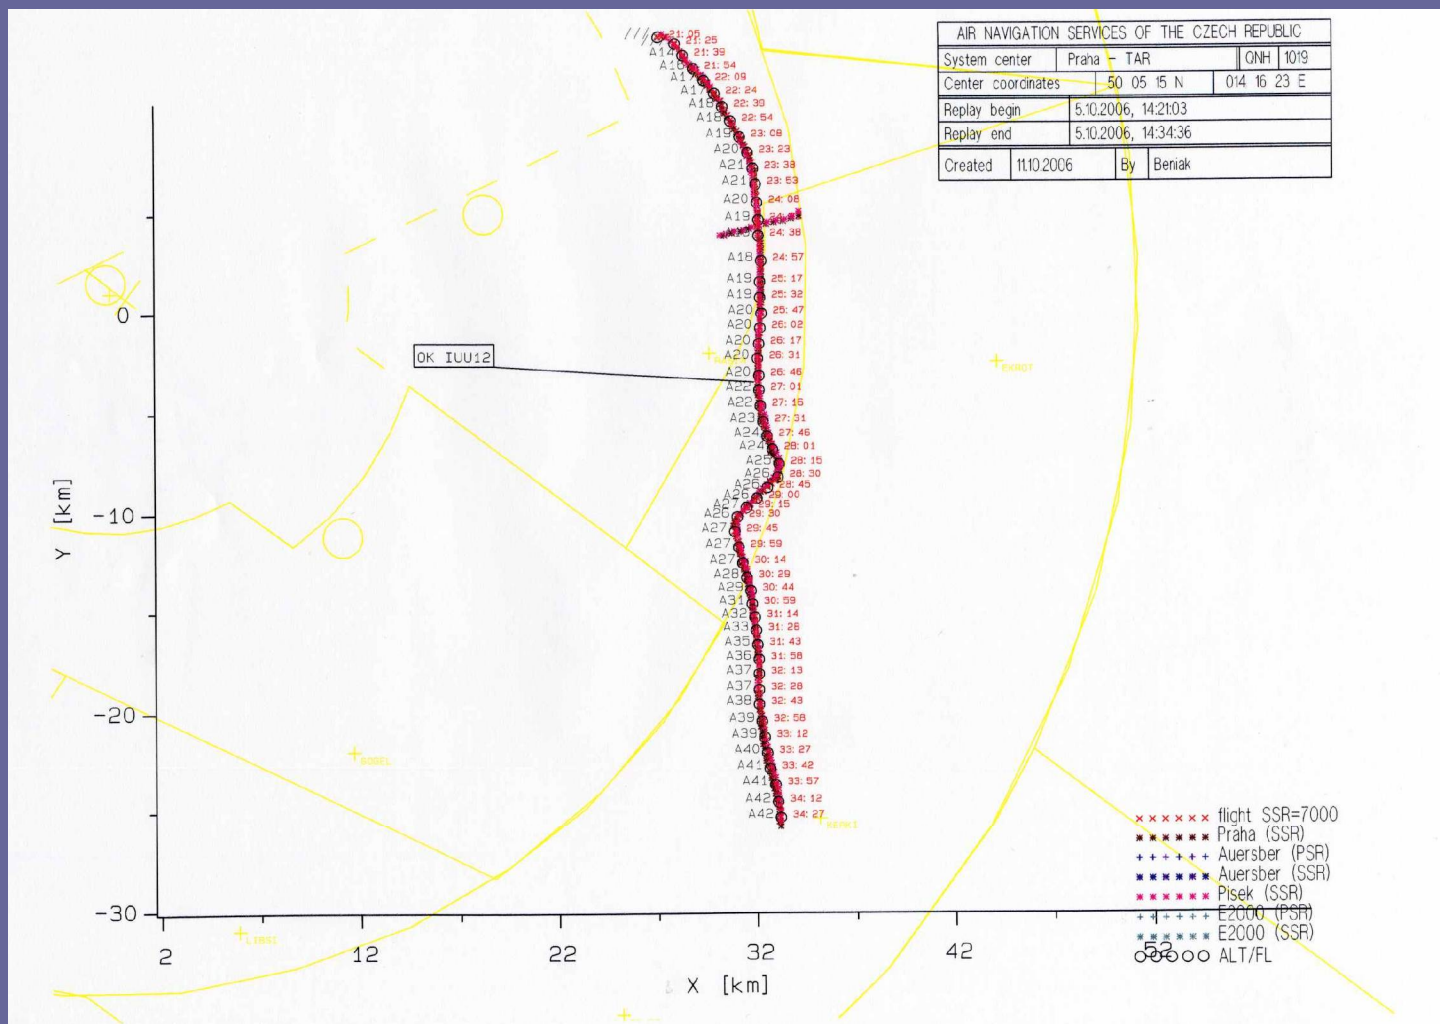
# Incident – 5.10.

V MCTR Praha Kbely a následně v TMA III Praha došlo k incidentu,

kdy byl v prostoru Borek zjištěn neznámý provoz se zapnutým odpovídačem, mód A 7000.

Jednalo se o SLZ, jehož pilot bez navázání spojení s MTWR LKKB proletěl MCTR LKKB.

V poloze Nehvizdy narušil trať výcvikového letu L 410. ULL letoun následně vstoupil do TMA III Praha, rovněž bez spojení se službou ŘLP.

SLZ i jeho pilot byli identifikováni, incident řeší LAA ČR:

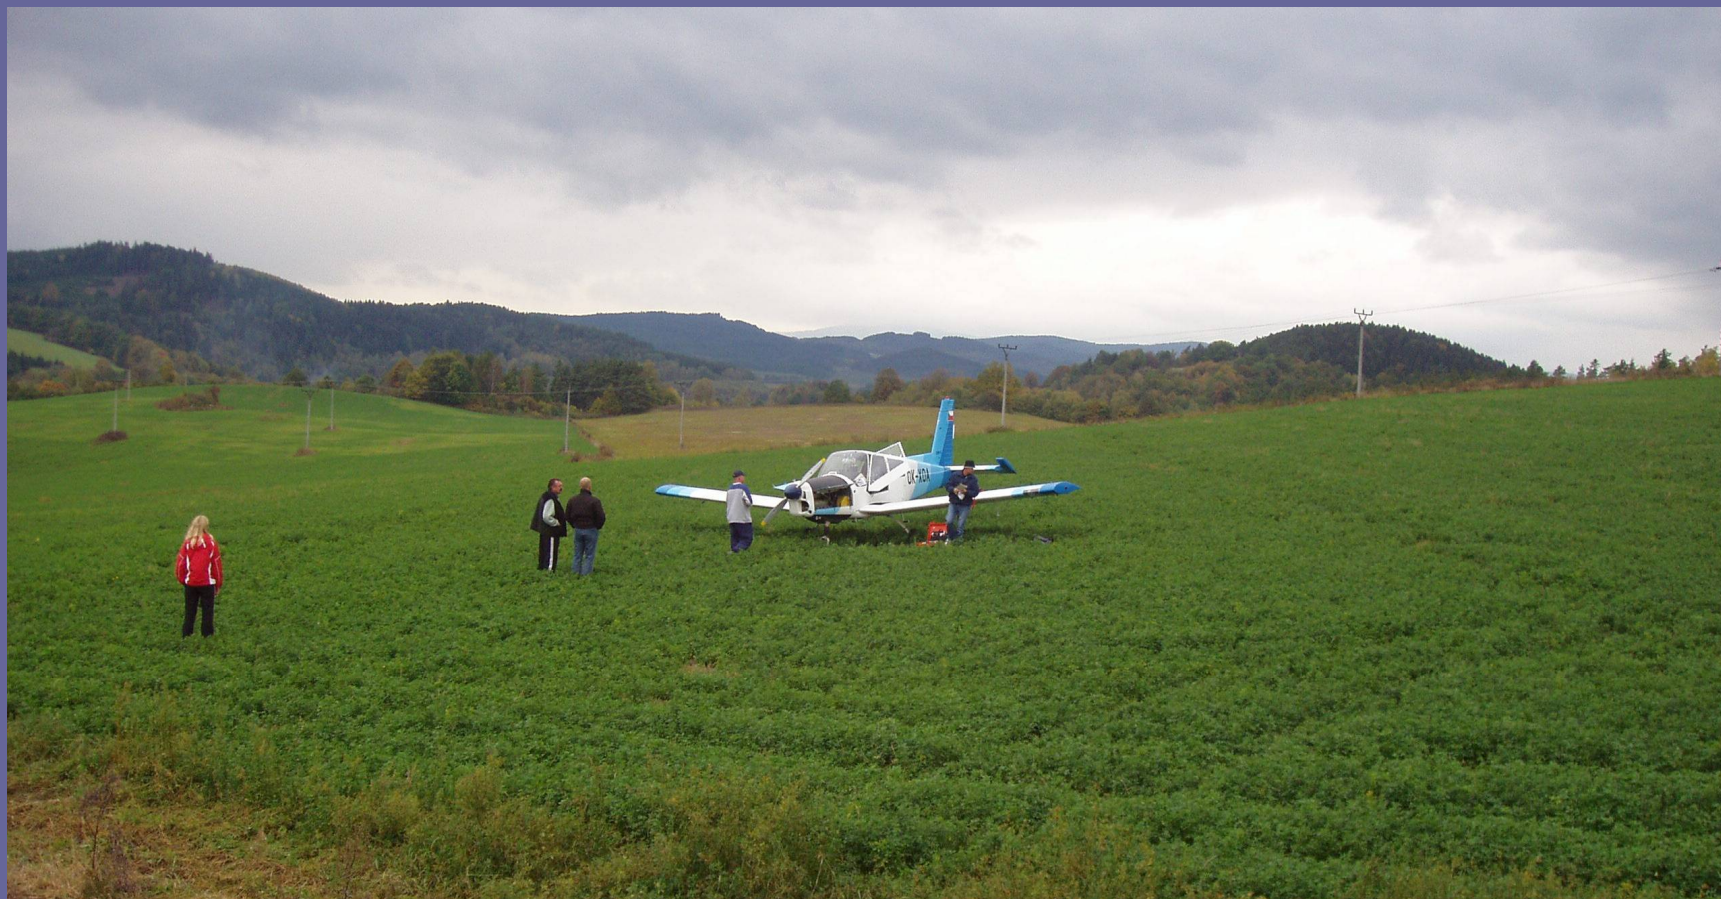
# Incident „b“ – 7.10.

U letounu Z-43 soukromého provozovatele došlo k nepravidelnému chodu motoru.

Pilot se rozhodl pro nouzové přistání na pole severně města Český Krumlov.

Letoun nebyl poškozen a nedošlo ke zranění posádky.

Prohlídkou na místě události motor vykazoval nepravidelný chod i na zemi. Následnou prohlídkou byla zjištěna téměř nulová komprese válce č 3.

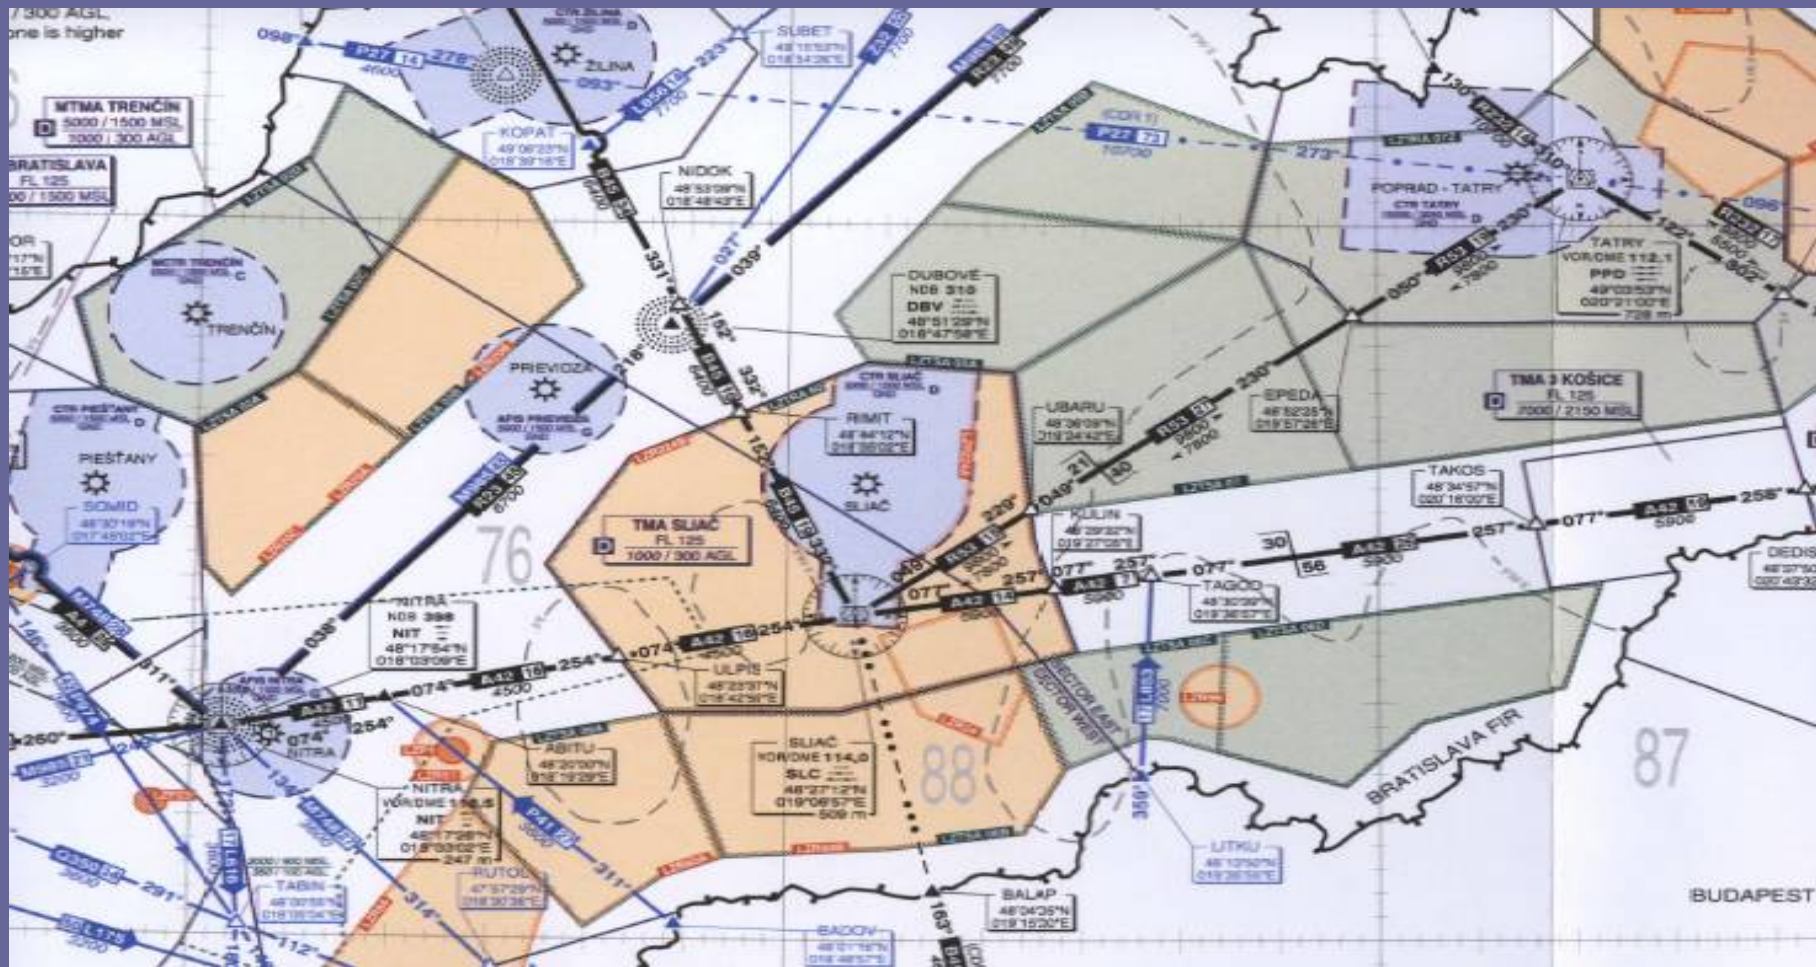
# Incident - 15.10.

Při letu na pravidelné lince z Košic do Prahy  
velitel letounu B-737

v rozporu s letovým plánem za IFR

podstatně snížil výšku letu pod minimální bezpečnou FL.

Ve své výpovědi uvedl, že důvodem bylo ukázat  
cestujícím krásy středního Slovenska zblízka.

Odborné zjišťování příčin bylo ukončeno  
jednoznačným závěrem – příčinou byl lidský faktor.

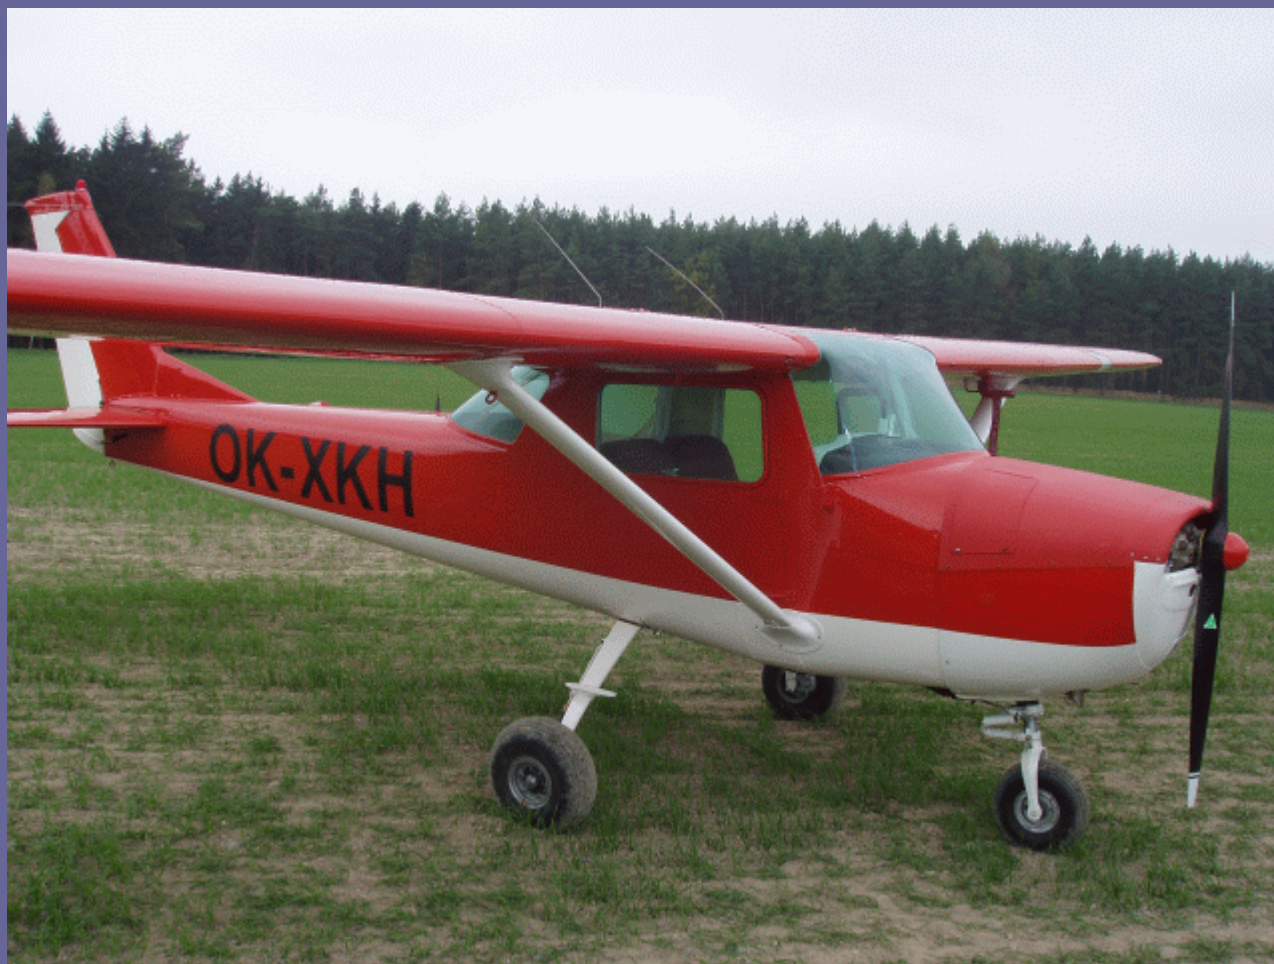
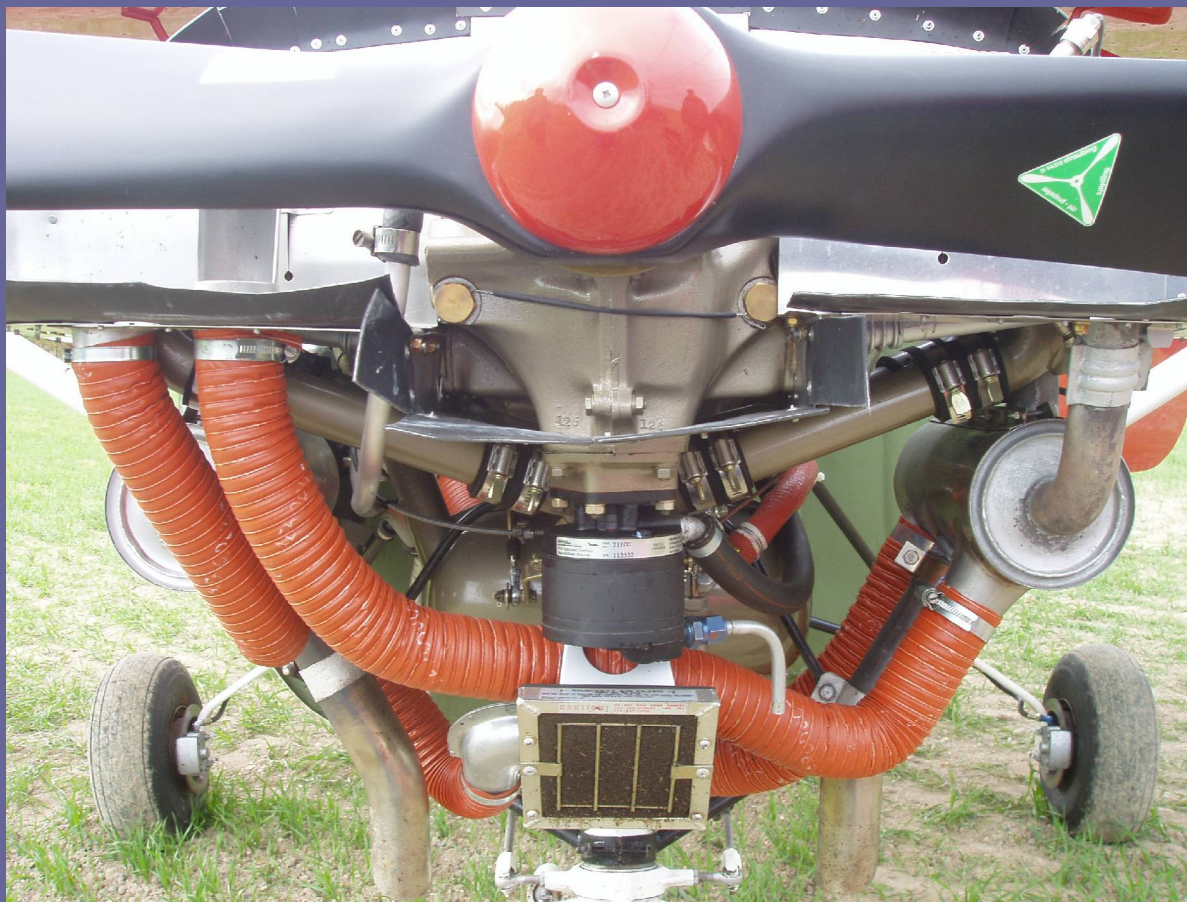
# Incident „b“ – 16.10.

Za letu letounu Cessna C 150J soukromého provozovatele došlo k nepravidelnému chodu motoru a k jeho zastavení.

Pilot se rozhodl pro nouzové přistání na pole u obce Žichlice - Nadryby.

Letoun nebyl poškozen a nedošlo ke zranění posádky. Následnou prohlídkou a zkouškou motoru bylo zjištěno, že motor vykazuje normální provozní parametry.

Pravděpodobnou příčinou vysazení motoru za letu bylo zamrznutí karburátoru, pilot uvedl, že nepoužil systém vyhřívání karburátoru.

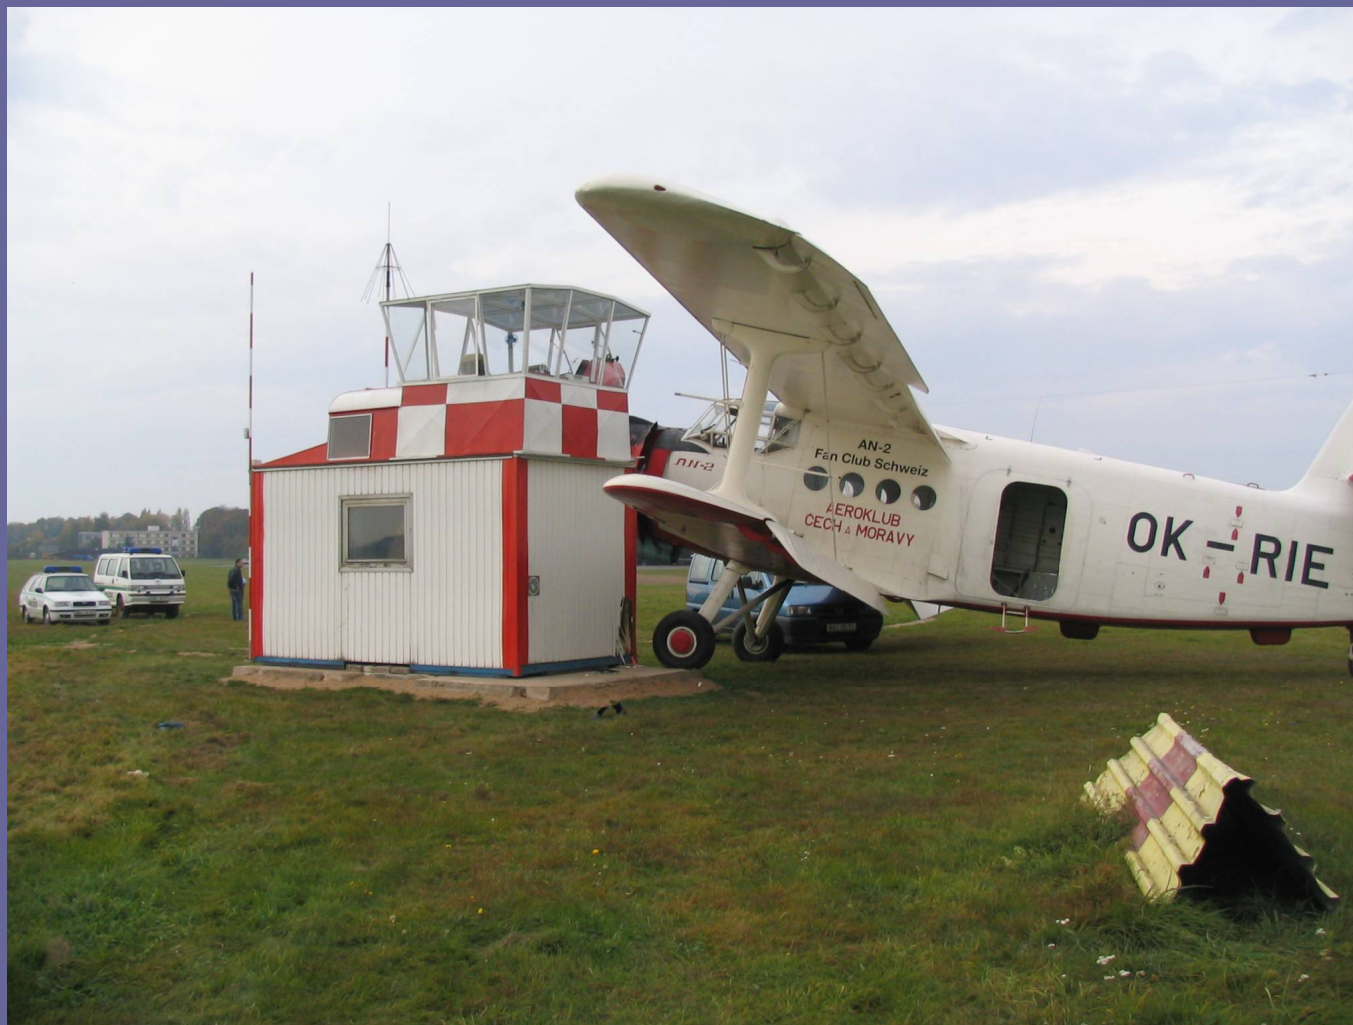
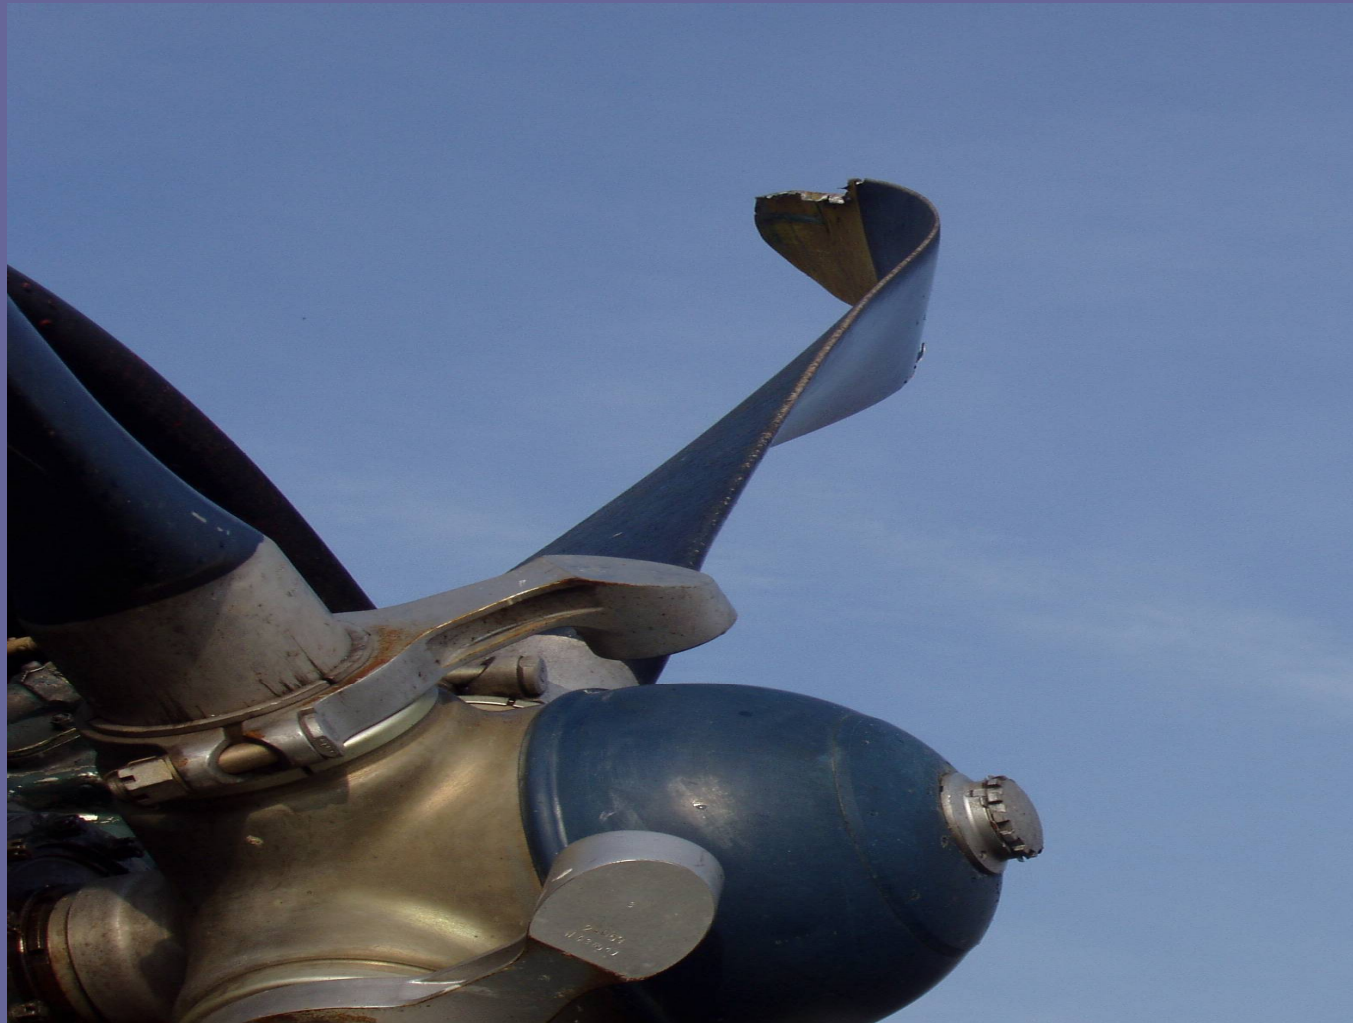
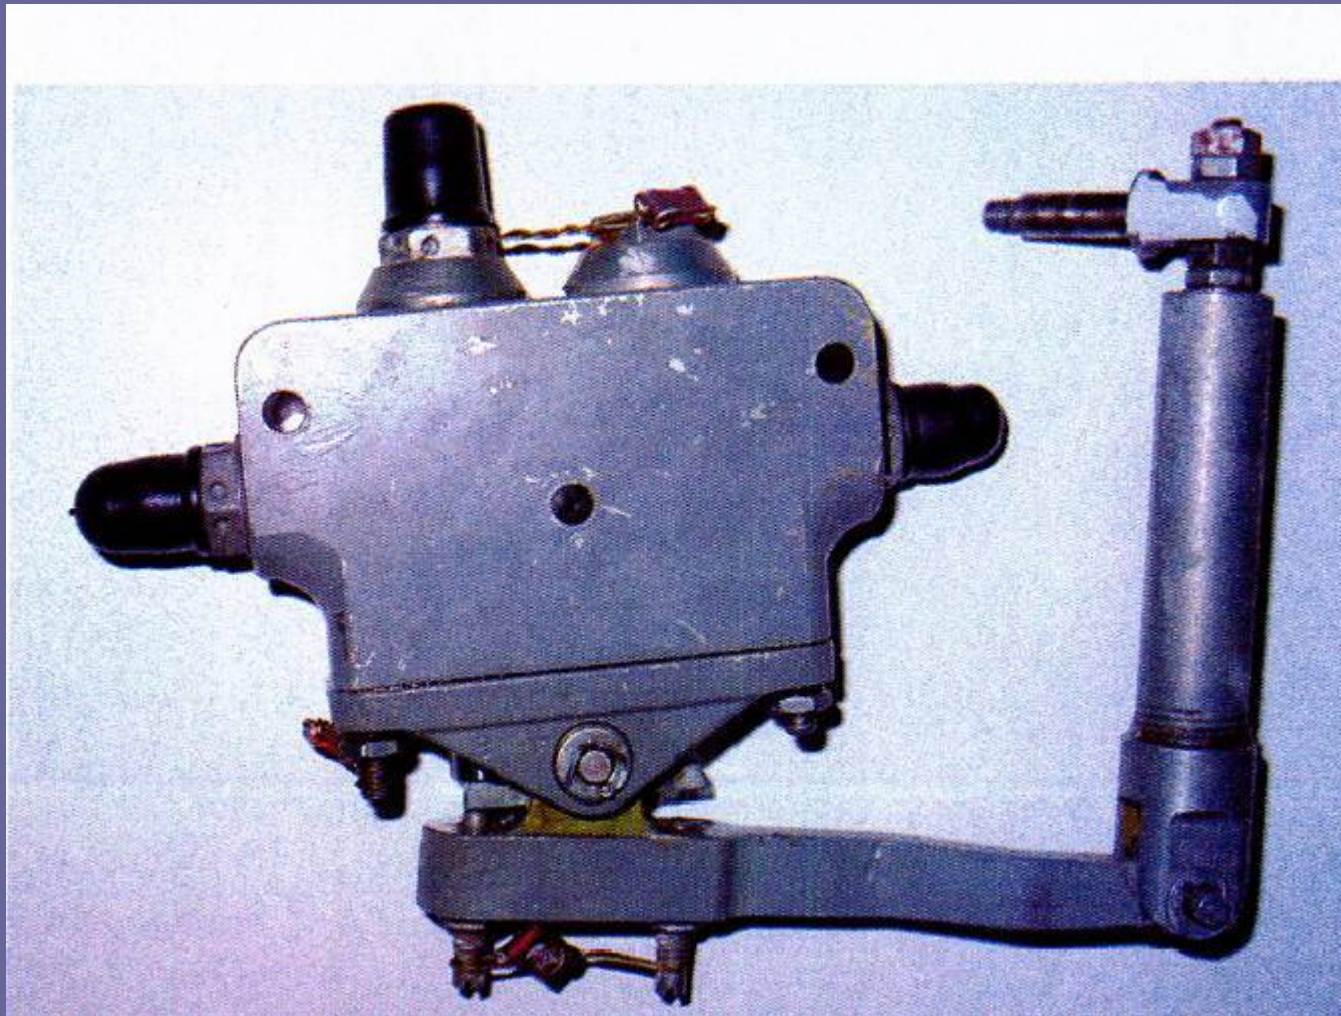
# Letecká nehoda – 21.10.

Při pojíždění letounu An-2 po přistání došlo k nárazu do věže služby AFIS.

Byla poškozena vrtule, křídlo  
a dále 2 osobní automobily.

Expertíza potvrdila jako jednu z příčin nehody technickou závadu diferenciálního vzduchového ventilu brzd PU-8.

Na LN se podílela také pozdní reakce posádky.

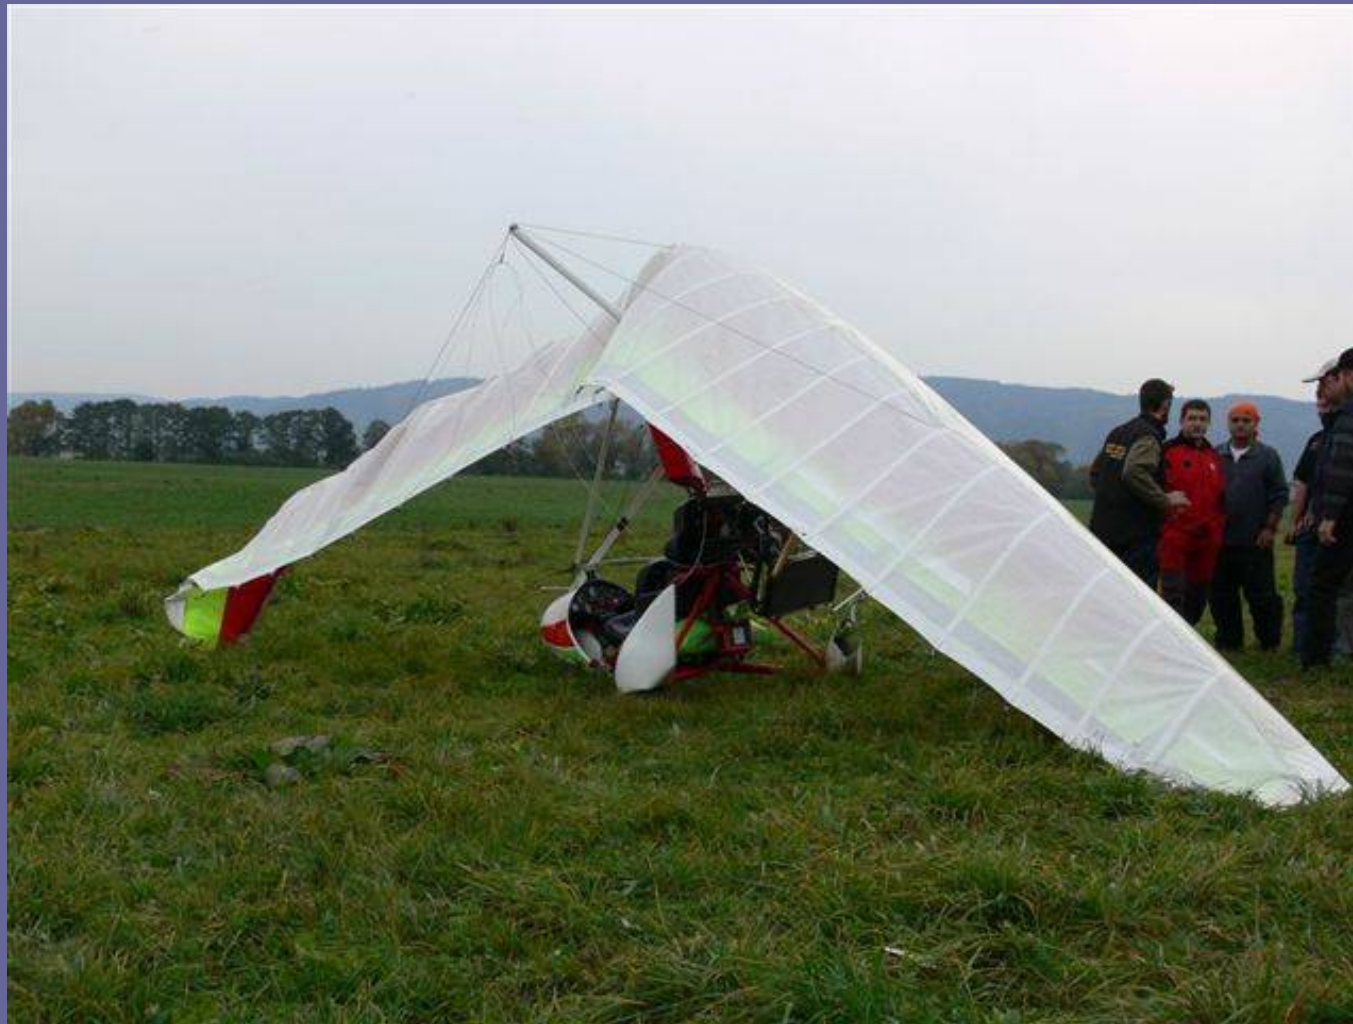
# Letecká nehoda – 21.10.

Pilot MZK odstartoval z travnaté plochy v těsné blízkosti letiště Ústí nad Orlicí k prvnímu letu s novým SLZ.

Během vzletu došlo k výraznému levému náklonu. Ve snaze náklon vyrovnat, přivedl pilot SLZ do pravého náklonu a to vybočilo o 90°- proti hangáru.

Pilot nezvládl techniku pilotáže a narazil do pravé poloviny křídla odstaveného letounu AN 2. SLZ následně v pravém náklonu narazilo do země, pilot byl těžce zraněn.

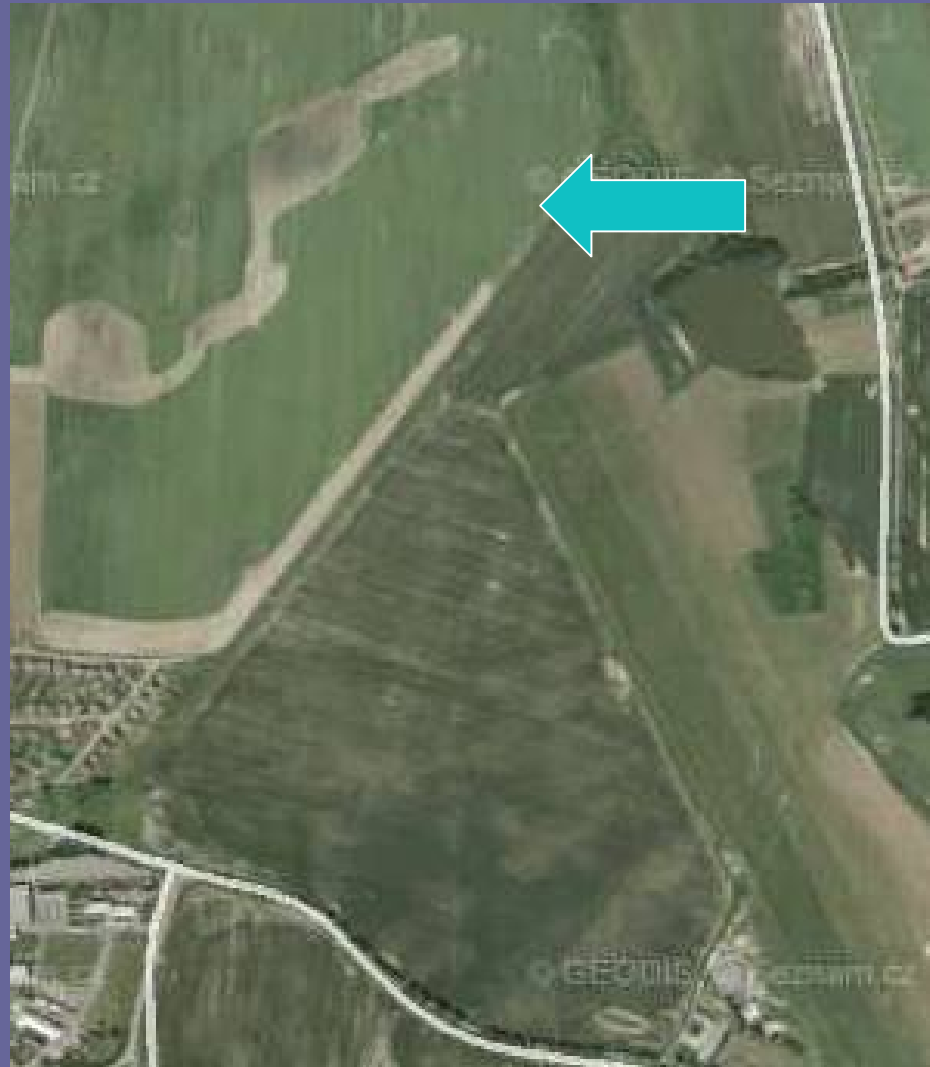
# Letecká nehoda – 22.10.

Letecká nehoda SLZ typu CORA 2 CETTUCHA II  
na letišti Strunkovice.

Pilot s cestujícím provedl vzlet z RWY 33,  
aniž před tím dostatečně prohřál motor.

Ve výšce cca 20 metrů došlo k poklesu výkonu motoru  
a pilot se pokusil nouzově přistát.

Při přistání vyjel mimo letiště  
a narazil do náspu železniční trati.

Pilot byl zraněn těžce, cestující lehce.

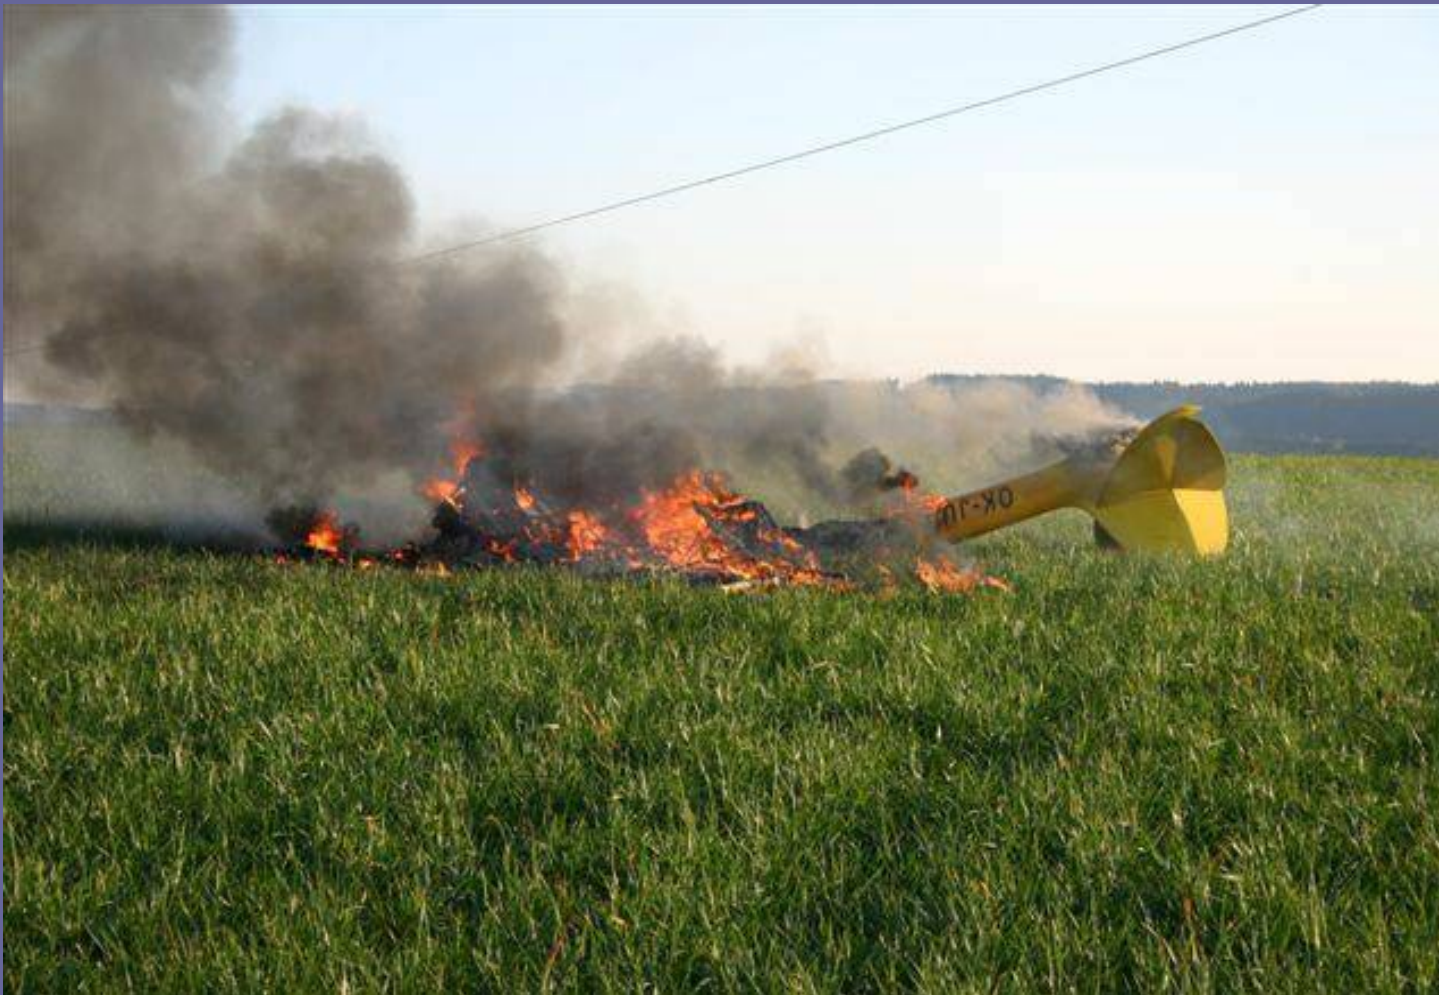
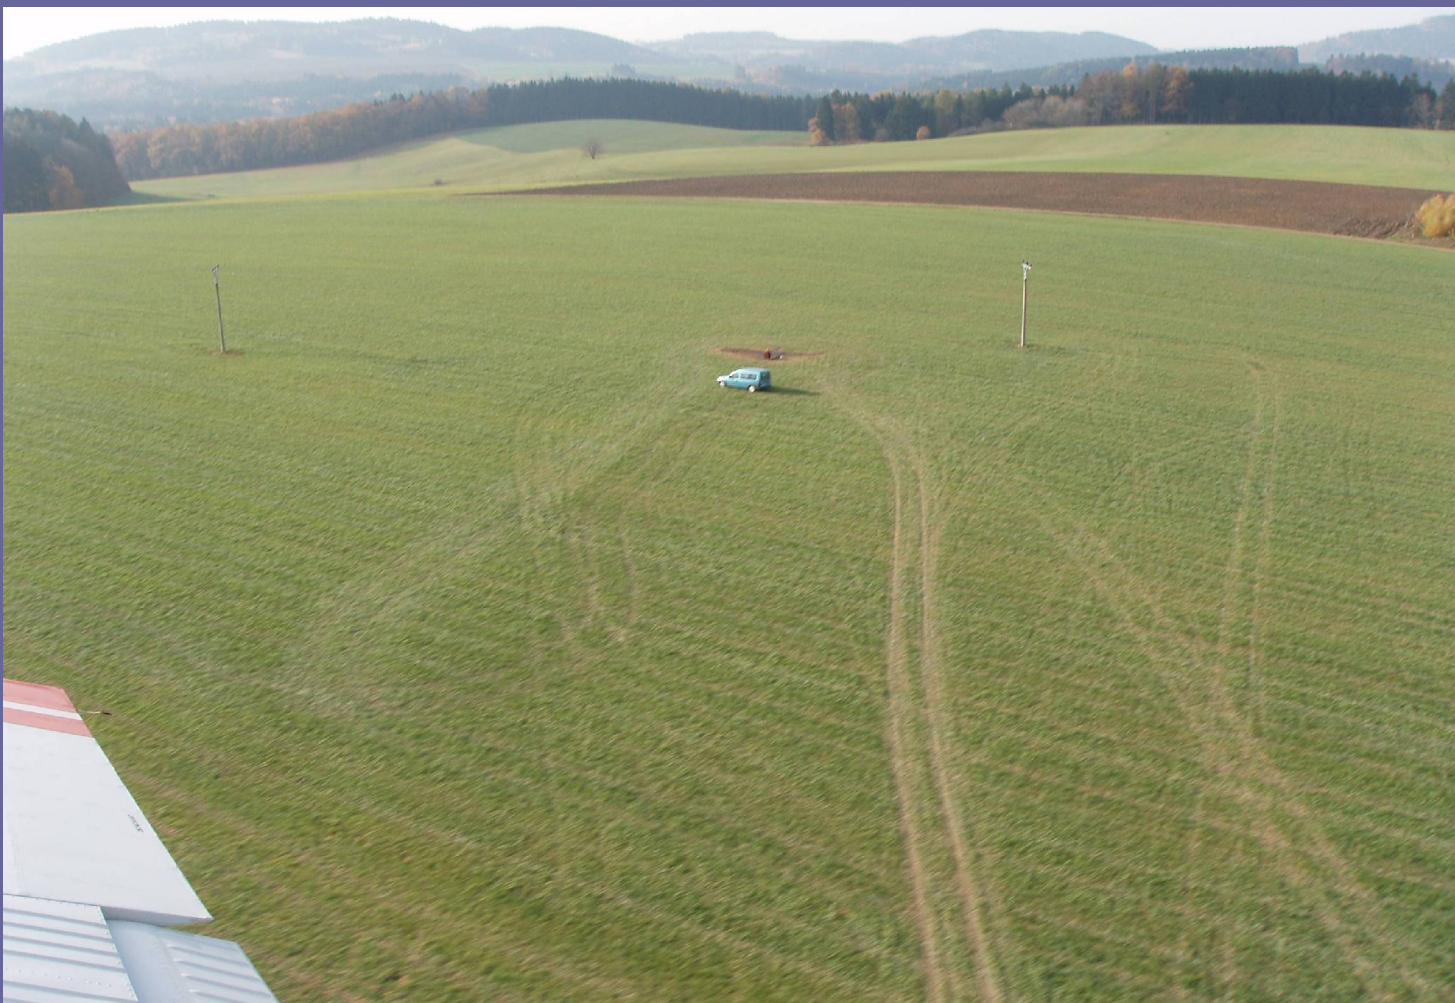
# Letecká nehoda – 25.10.

Při rekreačním letu ULLa typu Mája otce (pilot) se synem došlo při letu v malé výšce malou rychlostí k pádu do vířivky.

ULLa před dopadem na zem přetrhl vedení vysokého napětí.

Po nárazu do země vypuknul požár, který ULLa zcela zničil.

Pilot i cestující na následky těžkých popálenin zemřeli postupně v nemocnicích.

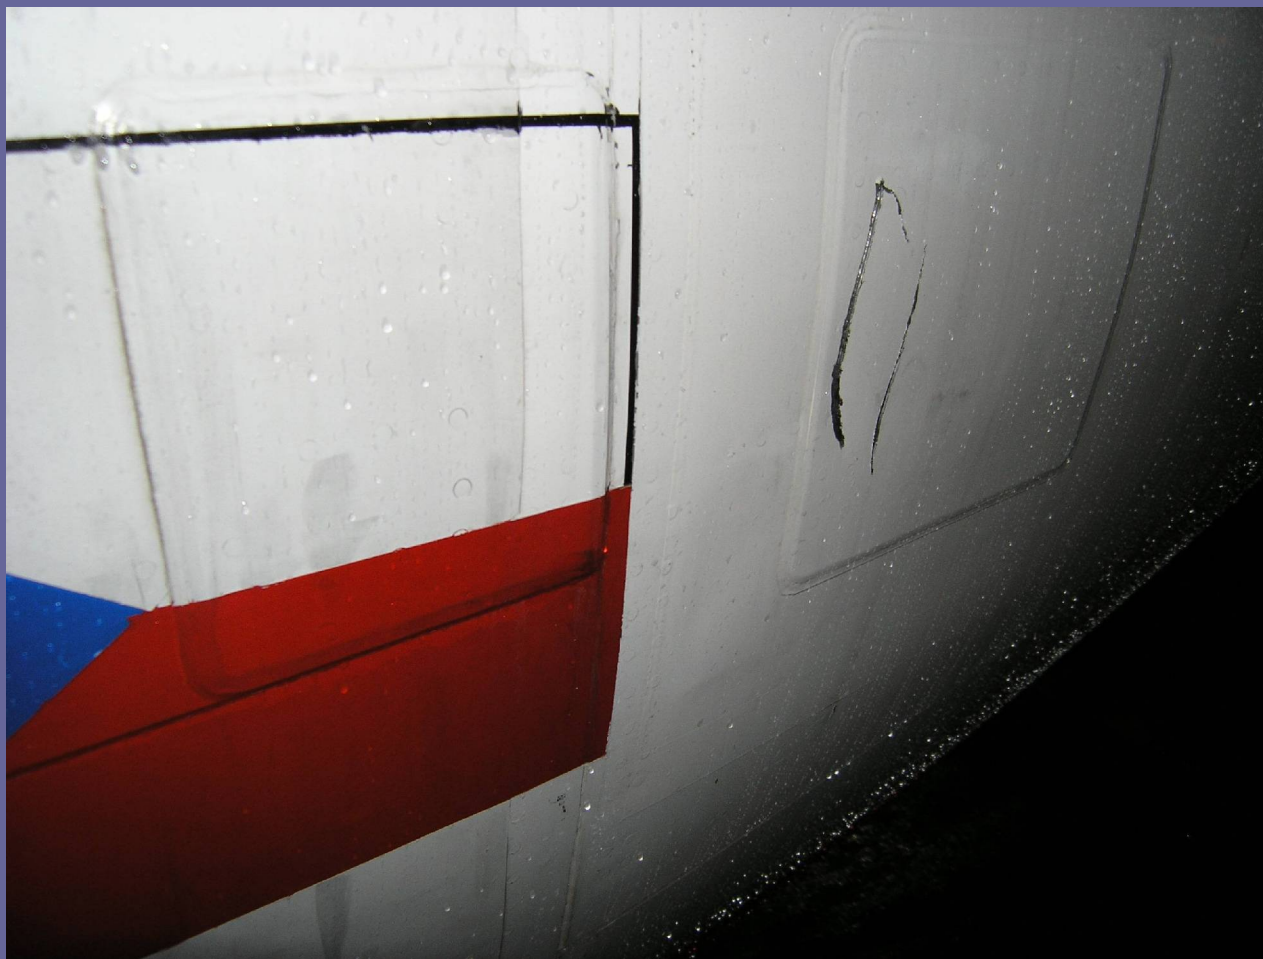
# Pozemní nehoda – 28.10.

Po návratu z letiště v Barceloně bylo při technickém ošetření zjištěno poškození potahu letadla B 737-500.

Poškození bylo za zadními levými dveřmi za hermetickou přepážkou.

Letadlo odstaveno z provozu.

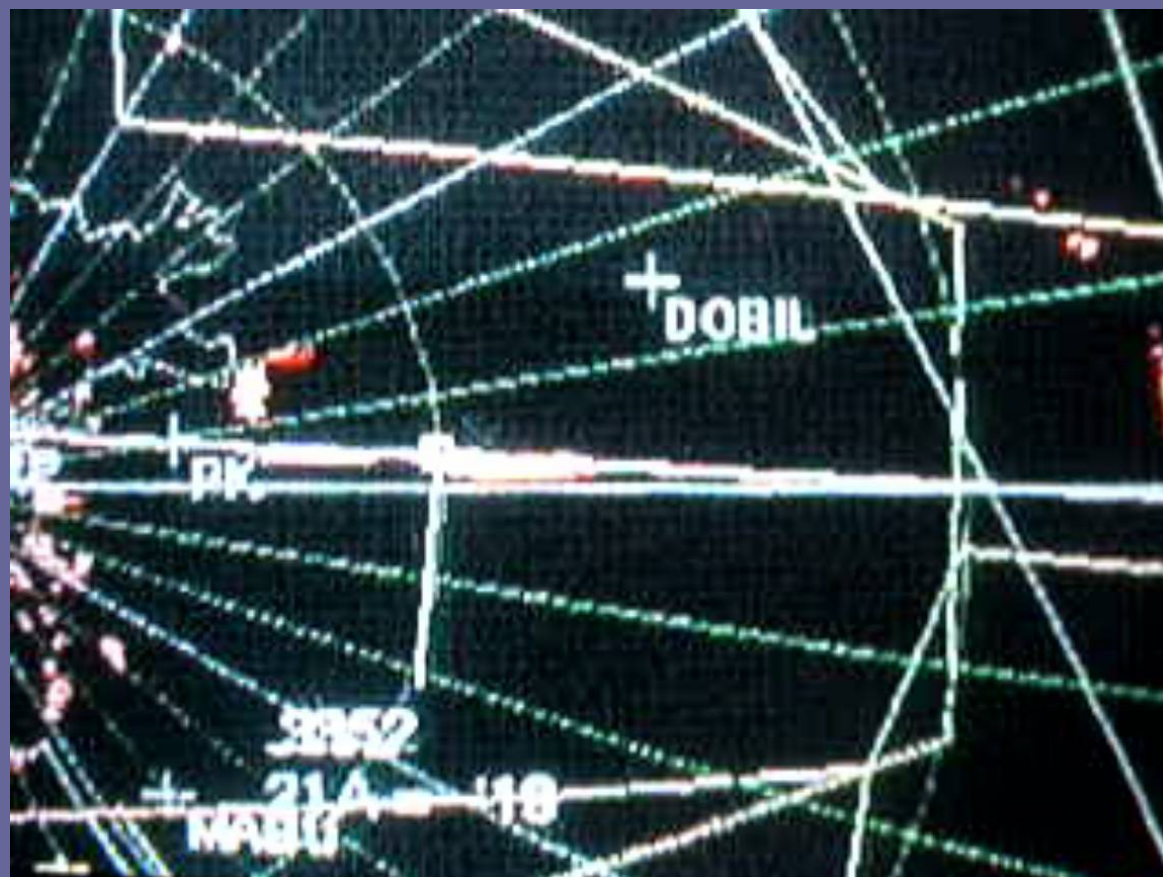
# Vážný incident – 8.11.

Pilot Cessny nedodržel na LKPD vydané letové povolení a vletl do sektoru sestupu pro ILS RWY 27 LKPD v době, kdy letoun L-410 prováděl ILS přiblížení.

Spolupůsobící příčinou vzniku VI byla i nečinnost služby ŘLP na letišti LKPD. PIC L-410 provedl manévr pro vyhnutí. V době manévru byla hodnota rozstupu podle PIC L-410 odhadnuta na méně než 100 m horizontálně a 30 m vertikálně.

Levou zatáčkou se pilot Cessny dostal do sektoru sestupu pro ILS RWY 27 až do vzdálenosti cca 100m a 30 m pod L-410.

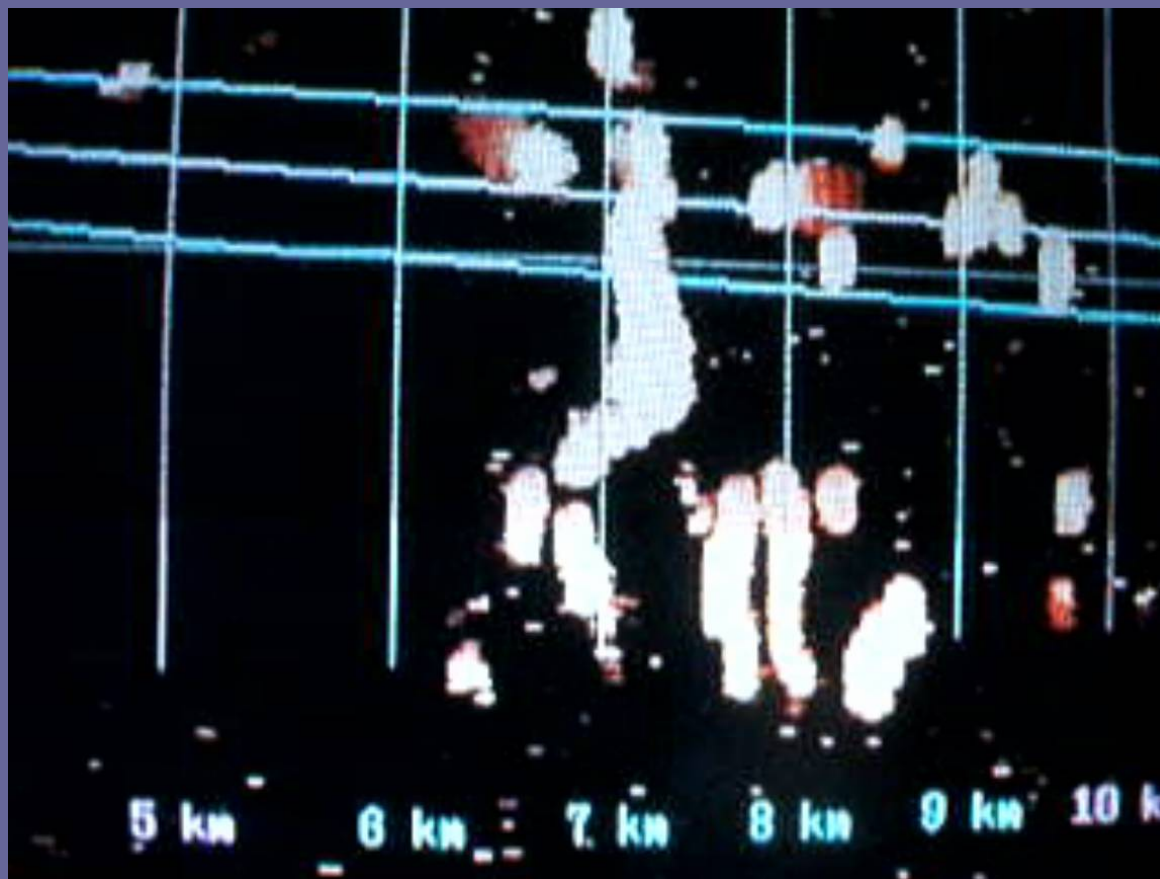
# Vážný incident – 8.11.

Záznam z PAR LKPD, kdy pilot Cessny se levou zatáčkou dostal do ILS RWY 27 LKPD přímo proti L-410.
