# Porada

k bezpečnosti letů

za 4. čtvrtletí 2006

a za rok 2006

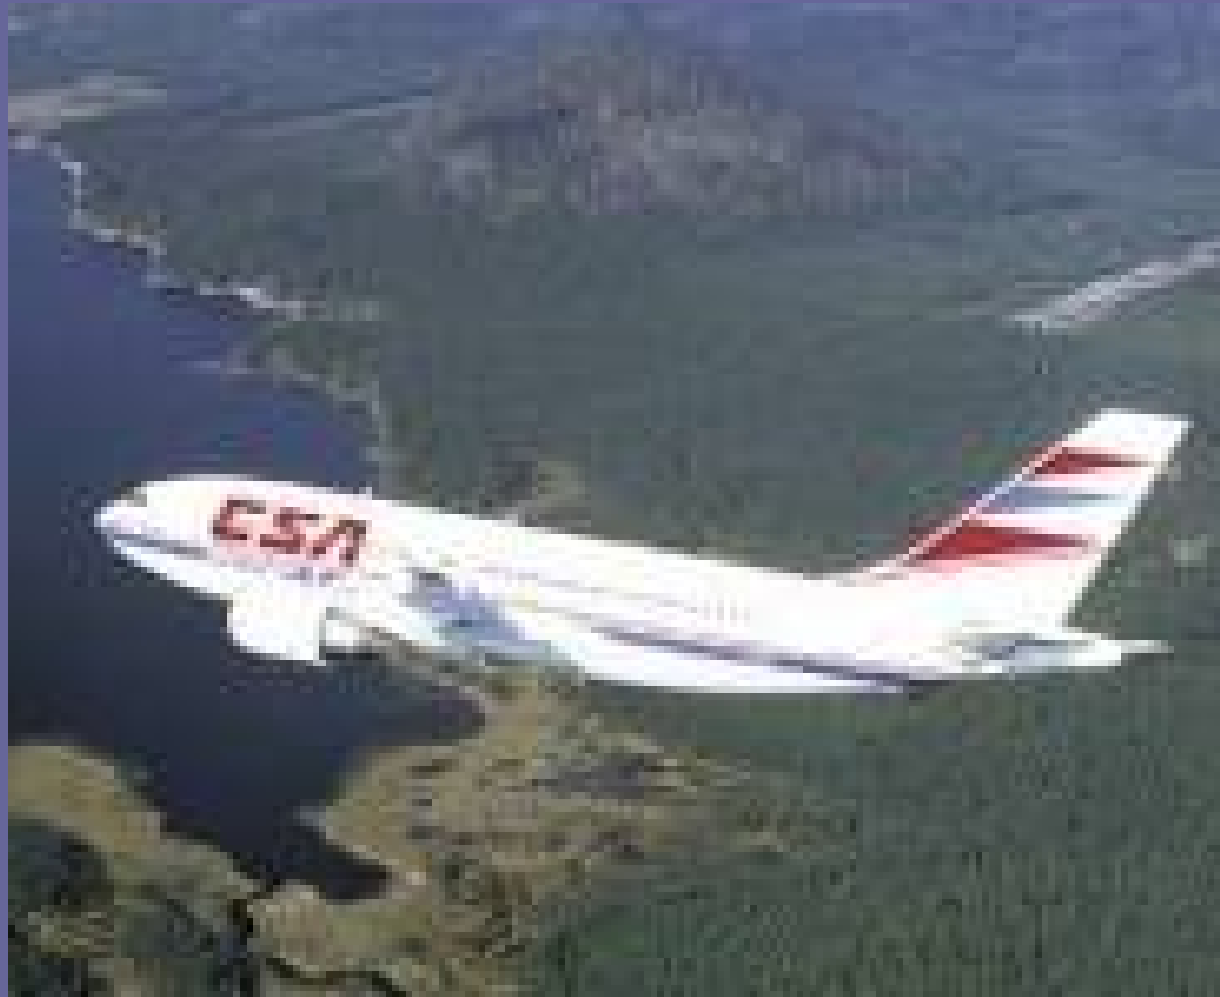
# Incident „b“ – 16.11.

Airbus A310-325 během letu do Toronta  
signalizoval nad oceánem  
únik oleje z pravého motoru.

Piloti se proto rozhodli dle bezpečnostních postupů  
přistát na nejbližším letišti v irském Dublinu.

Při kontrole zjištěna závada olejového chladiče.  
Odborné zjišťování příčin nebylo ukončeno.

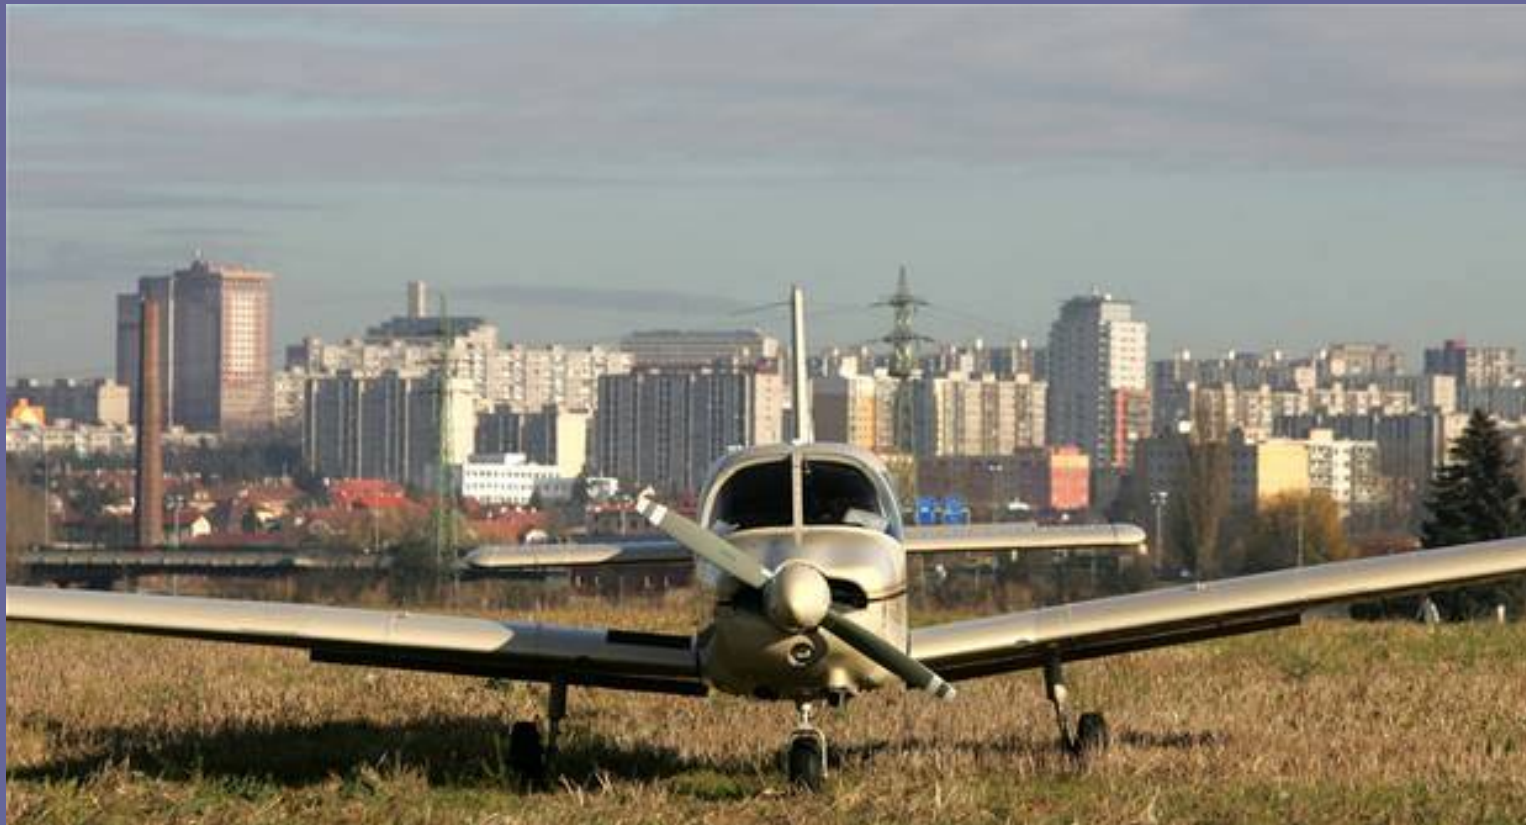
# Incident „a“ – 24.11.

Po ztrátě výkonu motoru přistál PIPER 28  
na trati LKPR - LKBE  
jihozápadně od Prahy-Lahovic.

Letoun nebyl poškozen, cestující bez zranění.

Údobí tísně DETRESFA odvoláno po cca 12 minutách.

Odborné zjišťování příčin nebylo ukončeno.

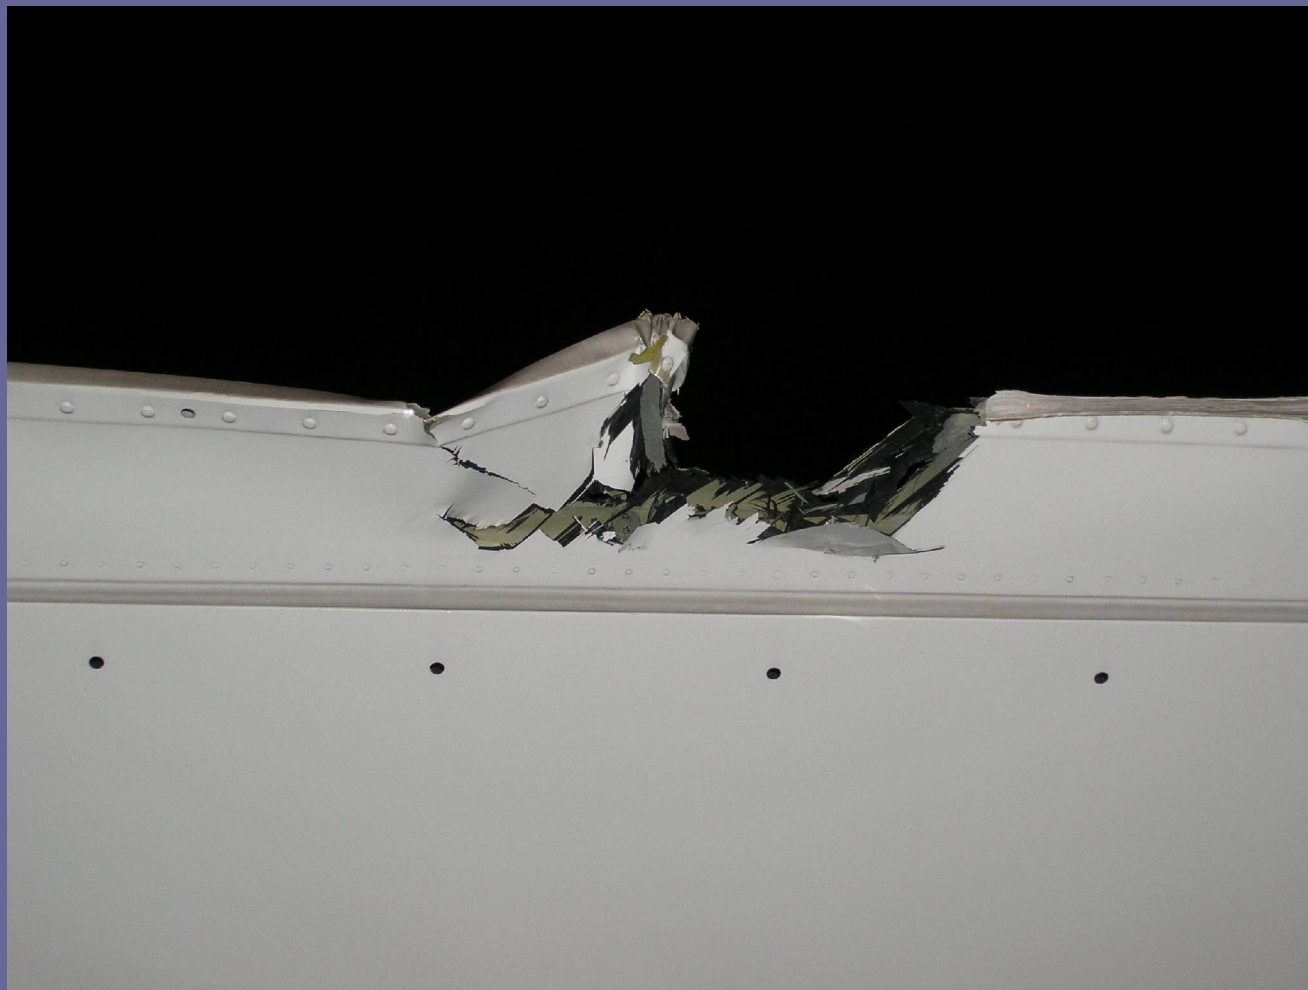
# Pozemní nehoda – 12.12.

Po přistání letounu ATR42-320 na LKPR  
došlo po vystoupení cestujících  
k poškození pravého křídélka vozidlem cateringu.

Nebyla doposud vydána Závěrečná zpráva,  
je zde prokazatelné nezvládnutí manipulace s vozidlem  
v bezprostřední blízkosti letadla.

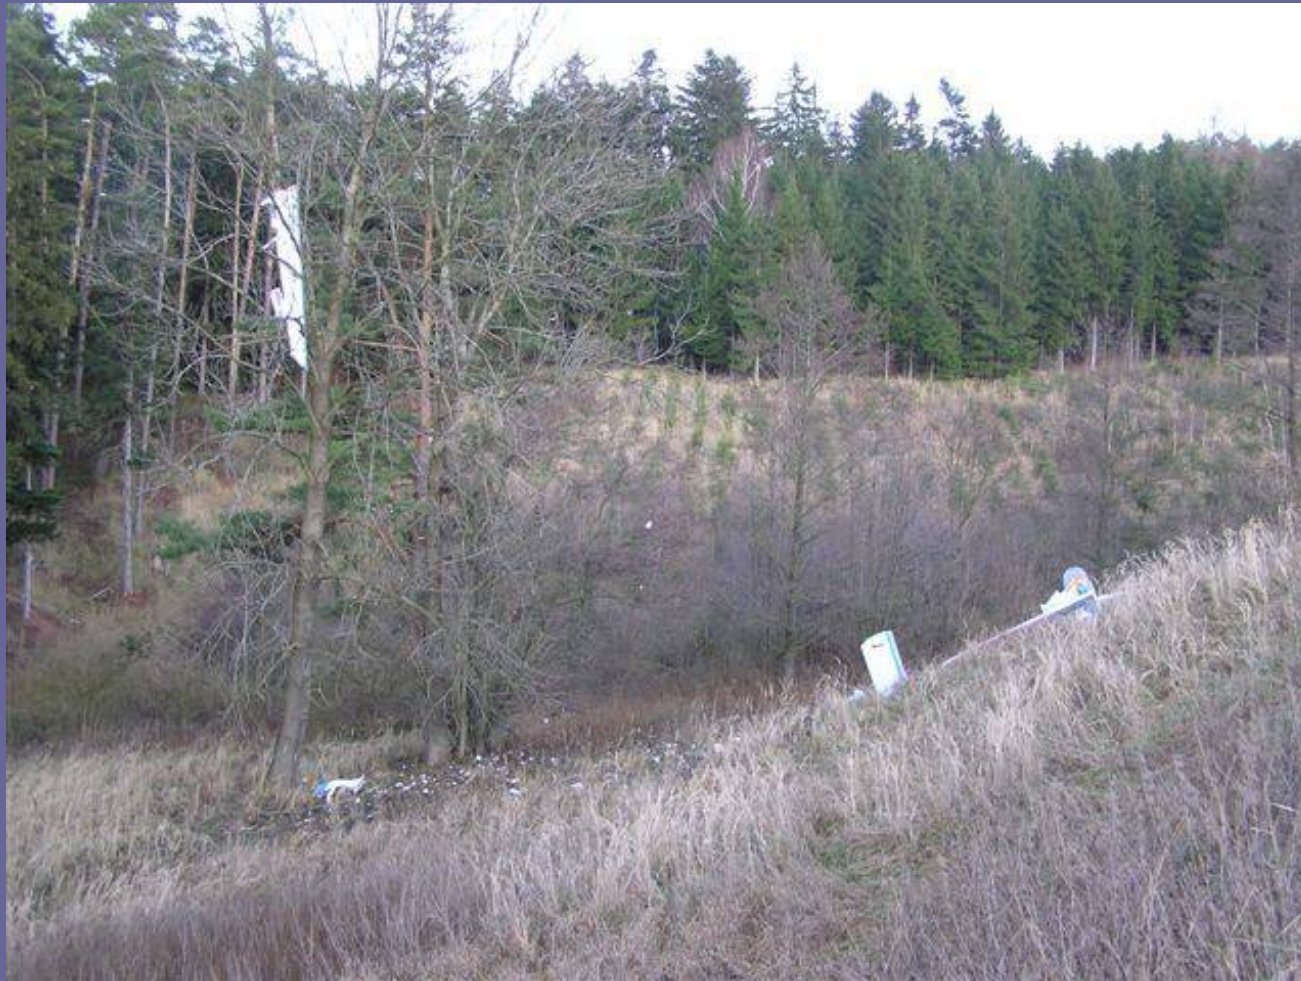
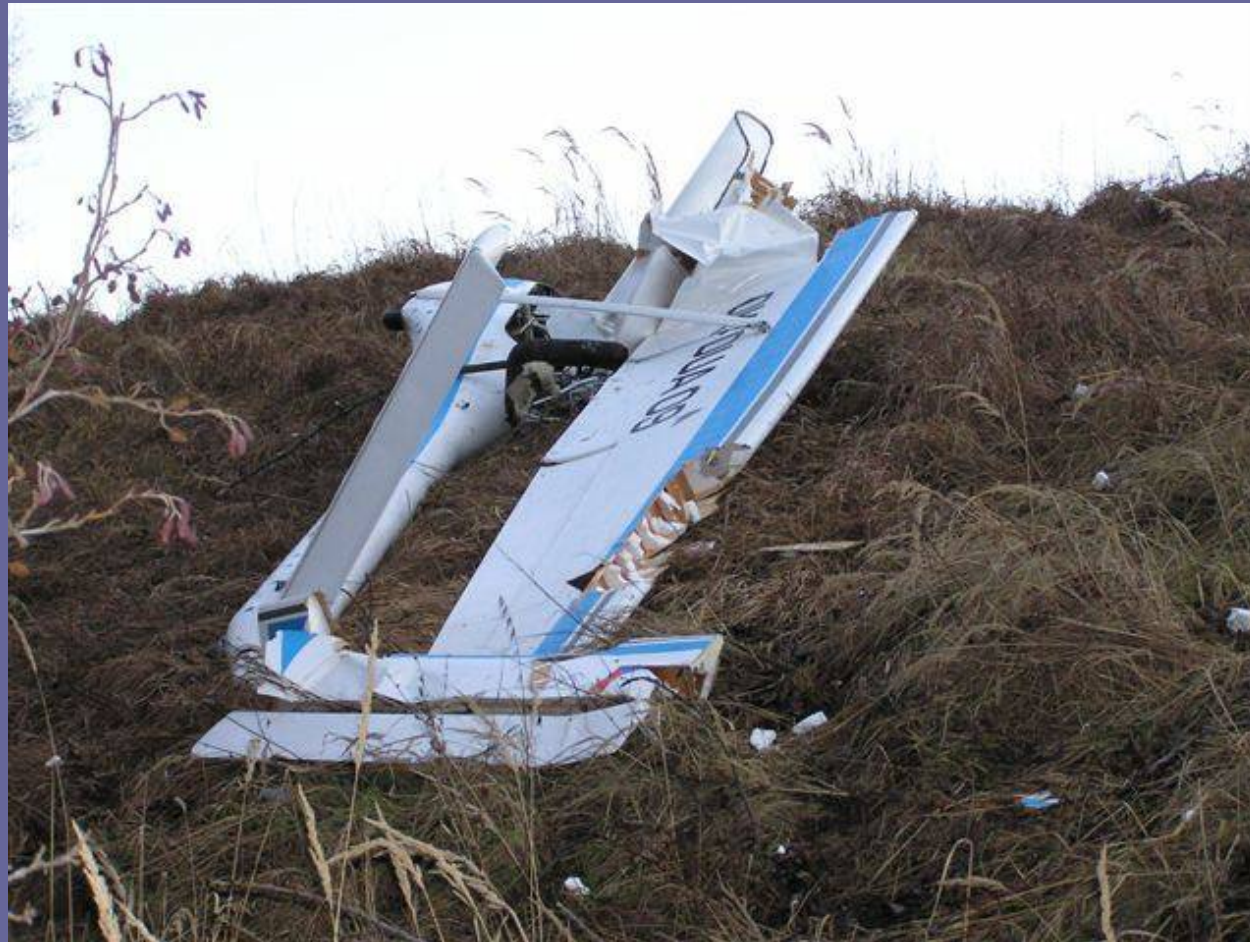
# Letecká nehoda – 26.12.

Motor Trabant ULLa Straton D 8 Moby Dick za letu postupně ztrácel výkon až do volnoběhu.

Pilot nedoletěl na vybranou plochu pro nouzové přistání.

Narazil do stromu a následně do země.

Při nárazu došlo k destrukci ULLa

a k těžkému zranění obou členů posádky.

Nepravidelný chod motoru pravděpodobně zapříčinilo zamrzání karburátoru.

Odborné zjišťování příčin nebylo ukončeno.

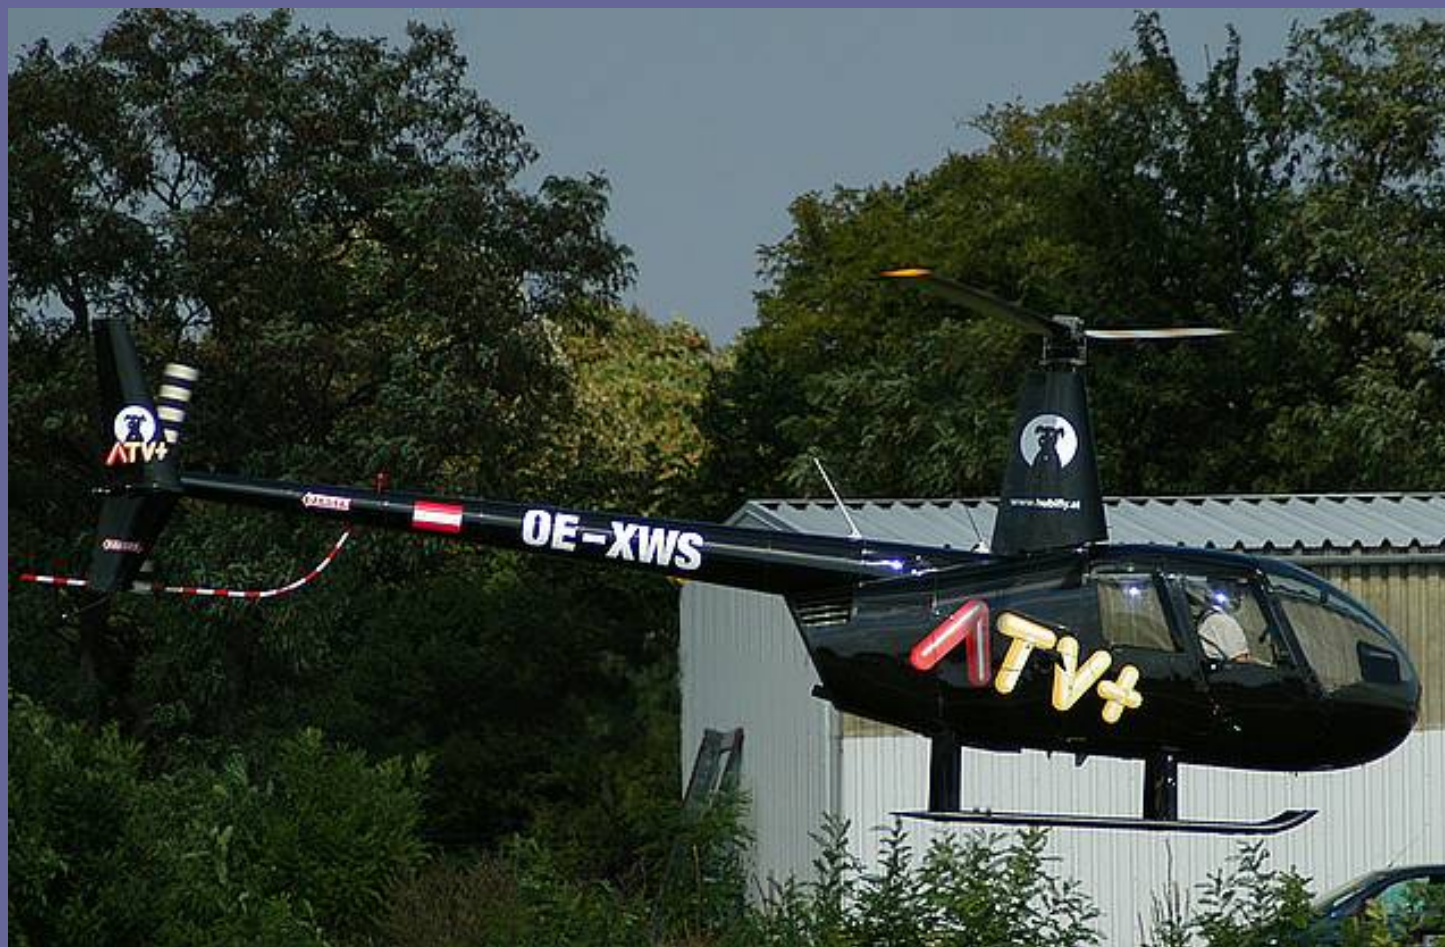
# Oznámení – 28.12.

Na LKKU byl zaznamenán přilet  
vrtulníku Robinson 44  
s rakouskou poznávací značkou OE-XWS.

Posádku tvořily 4 osoby.

Letiště bylo uzavřeno NOTAMem,  
počasí – oblačnost ve 40 m.

Při pohybu na našem území přistál další den bez paliva  
u bodu SIERRA LKTB.
