Porada

k bezpečnosti letů

za 4. čtvrtletí 2008

a za rok 2008

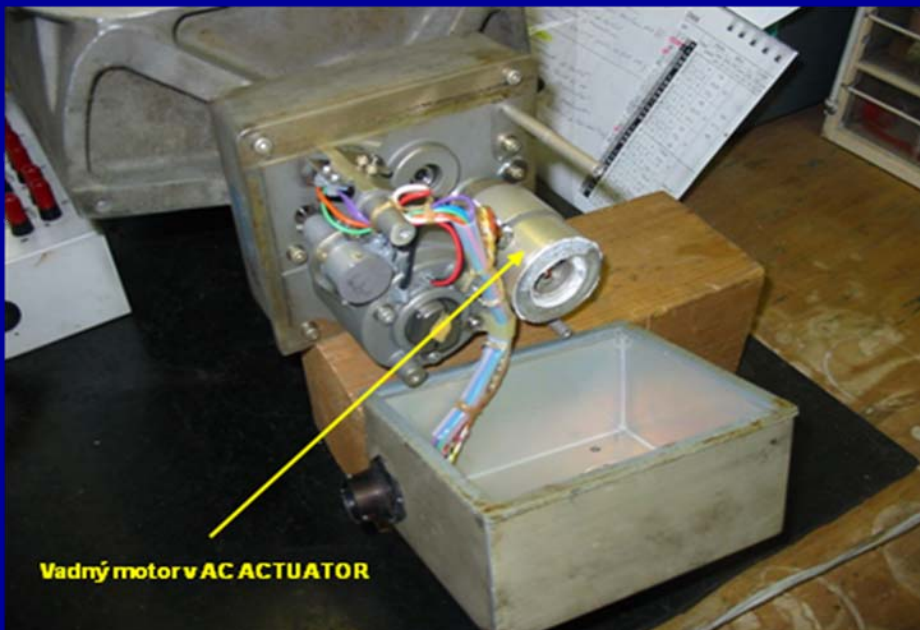
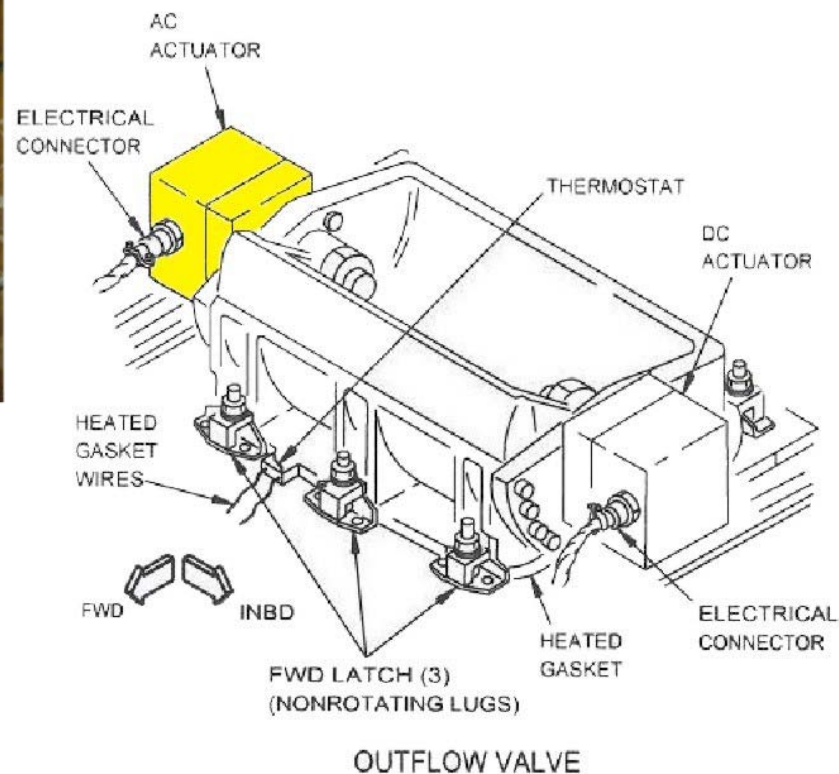
Incident 4.10.

Na letadle B-737 došlo po vzletu z Istanbulu k nárůstu kabinové výšky bez signalizace závady systému.

Na zemi se závada nepotvrdila.

Dne 19. 10. 2008 se závada opakovala po vzletu
z LKPR.

Po návratu letadla byla zjištěna nesprávná činnost
ventilu OUTFLOW VALVE.

Vadný motor v AC ACTUATOR

Po přistání byla vyměněna řídicí jednotka CABIN PRESSURE CONTROLLER.

Po jeho výměně a přezkoušení
všechny testy v pořádku.

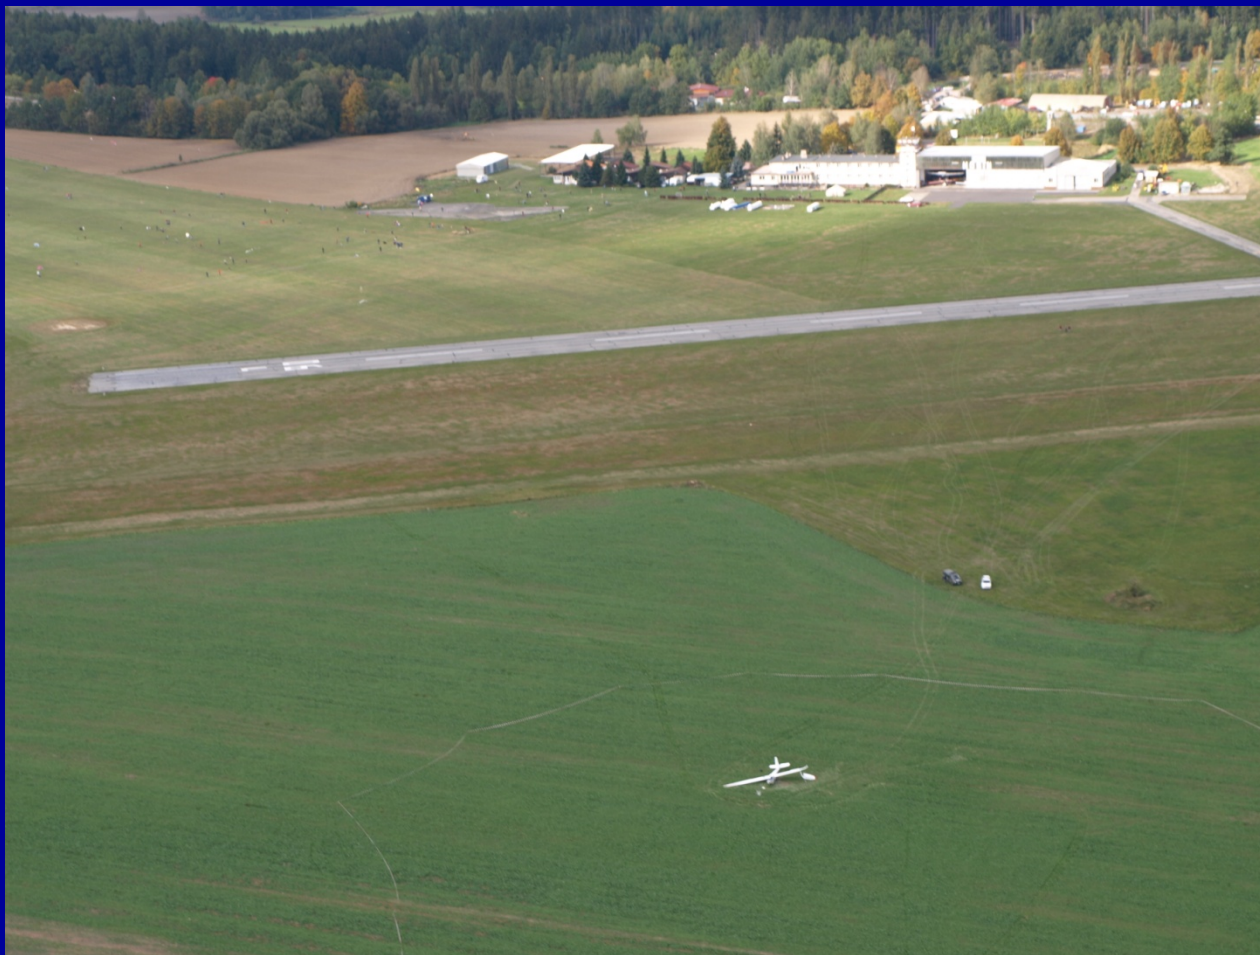
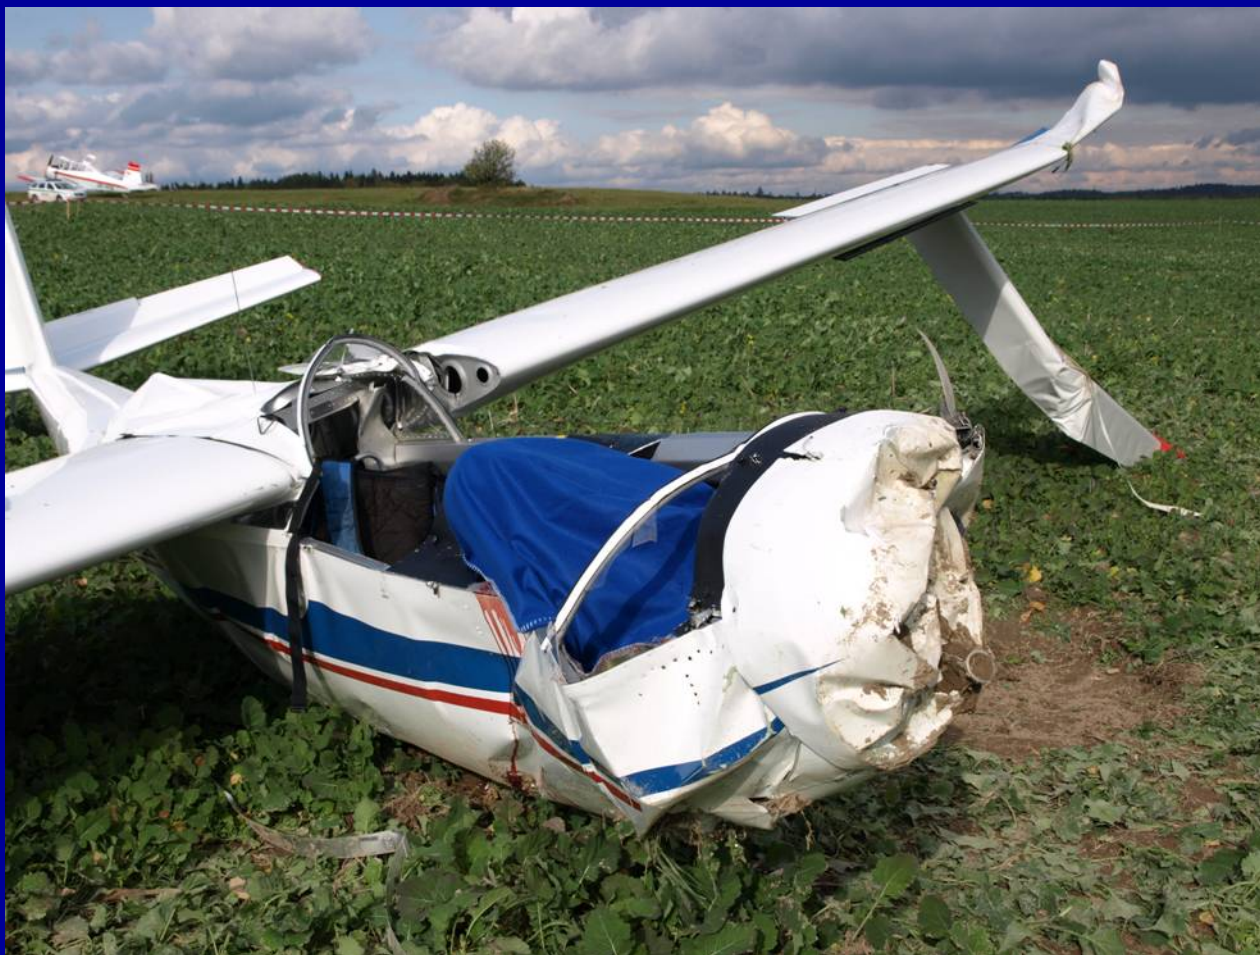
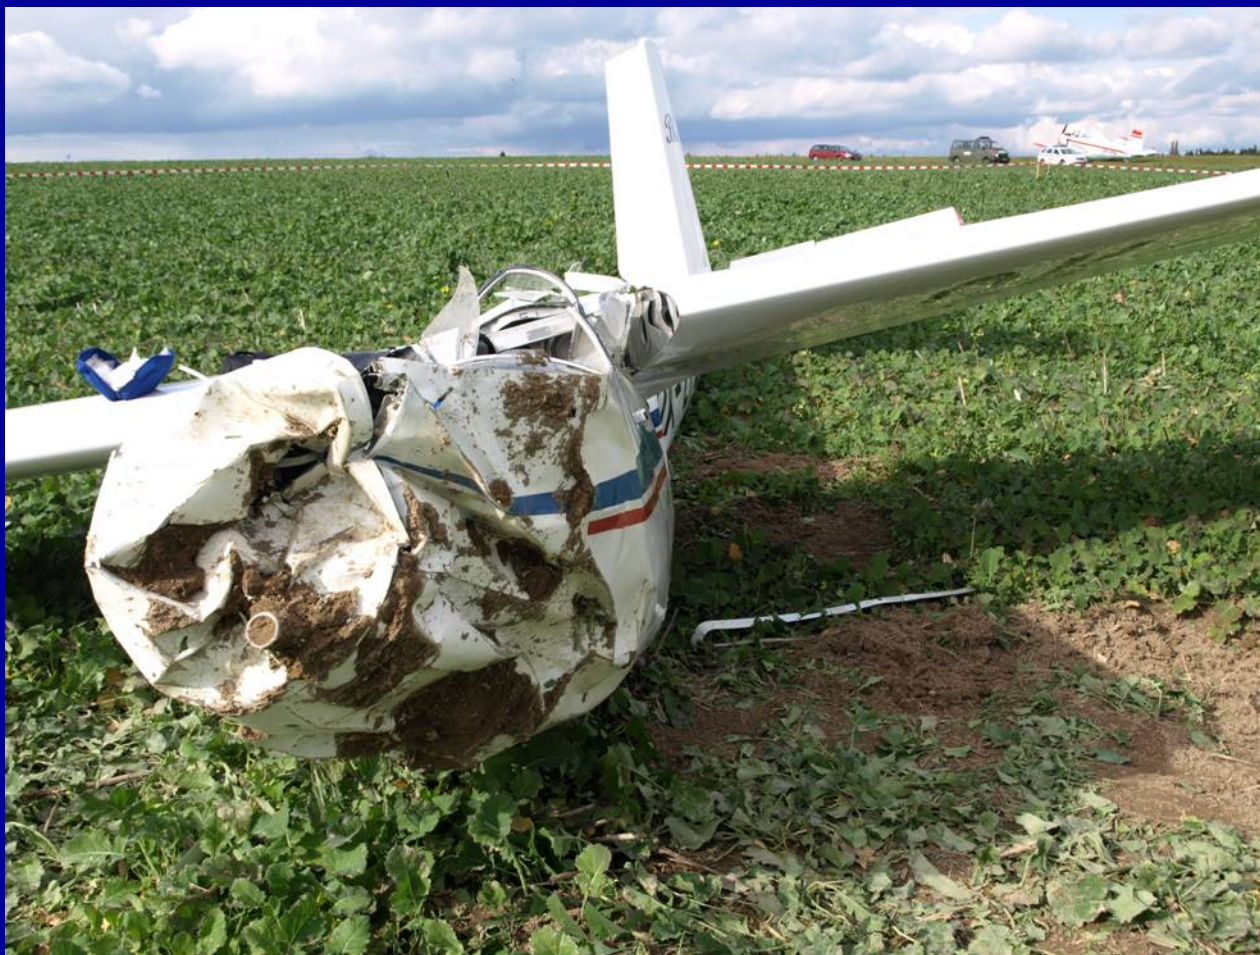
Letecká nehoda 4.10.

Na konci přechodového oblouku kluzák dosáhl příliš velkého úhlu stoupání.

Svoji výzvu opakoval ještě jednou,
ale žák nereagoval a odpor,
který kladl při plně přitažené řídicí páce,
nebyl instruktor schopen překonat.
Kluzák dosáhl úhlu asi 75° a výšky asi 200 m
a nakláněl se vlevo.

ale kluzák spadl do vývrtky vlevo.

Kluzák ve spirále vlevo narazil do země v levém náklonu
a s předí skloněnou pod úhlem asi $20^\circ - 30^\circ$,
asi 400 m od místa startu.

Při nárazu do země žák zahynul a instruktor byl těžce
zraněn. Kluzák byl zničen.

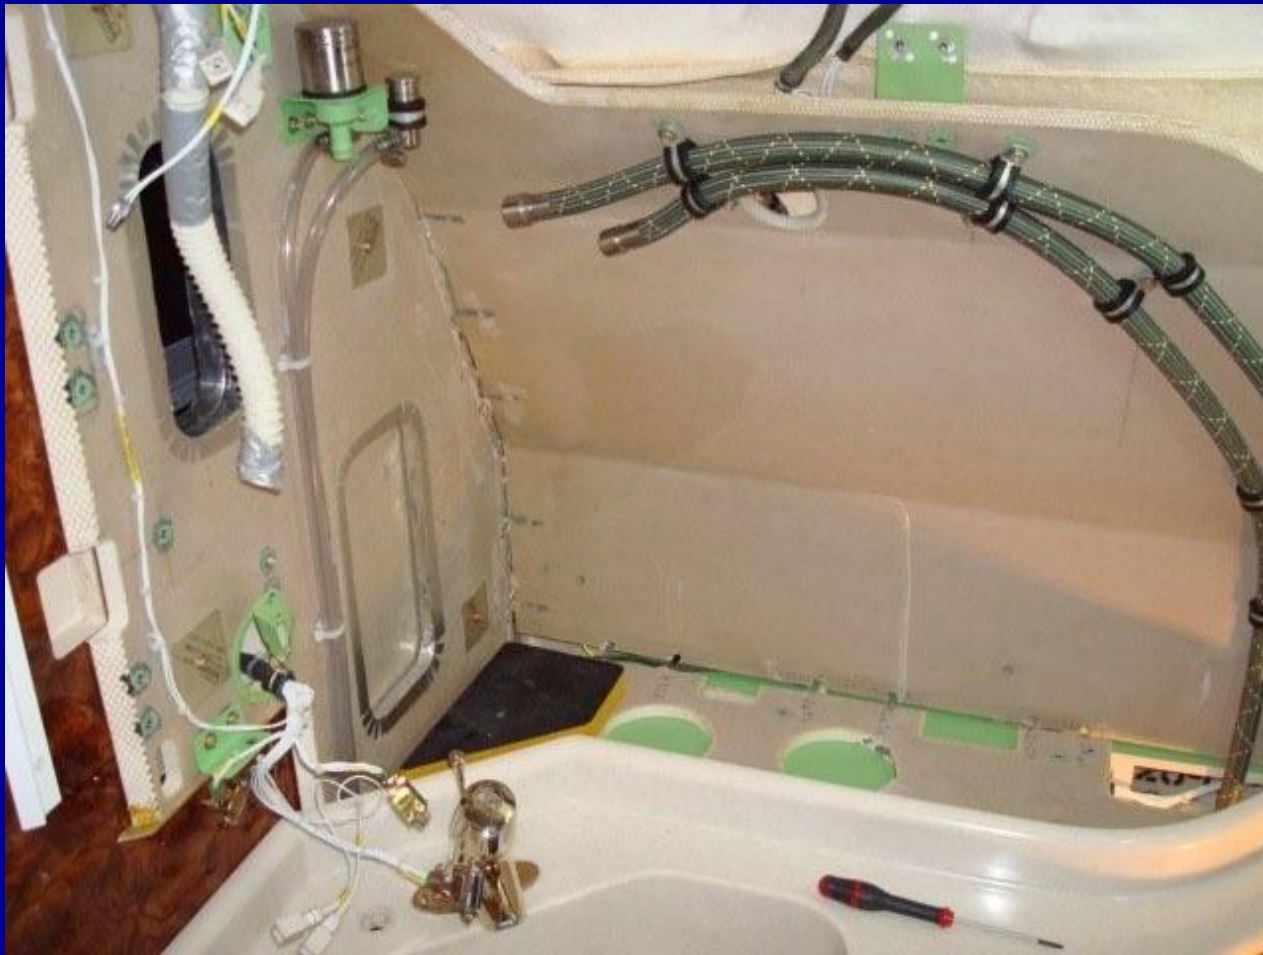
Incident 5.10.

Při pozemním odbavení letounu Embraer 135BJ,
na letišti Paris Le Bourget,
byla poškozena nádrž vodního systému letounu
a okolní panely.

K poškození došlo při plnění letounu vodou
pozemní obsluhou.

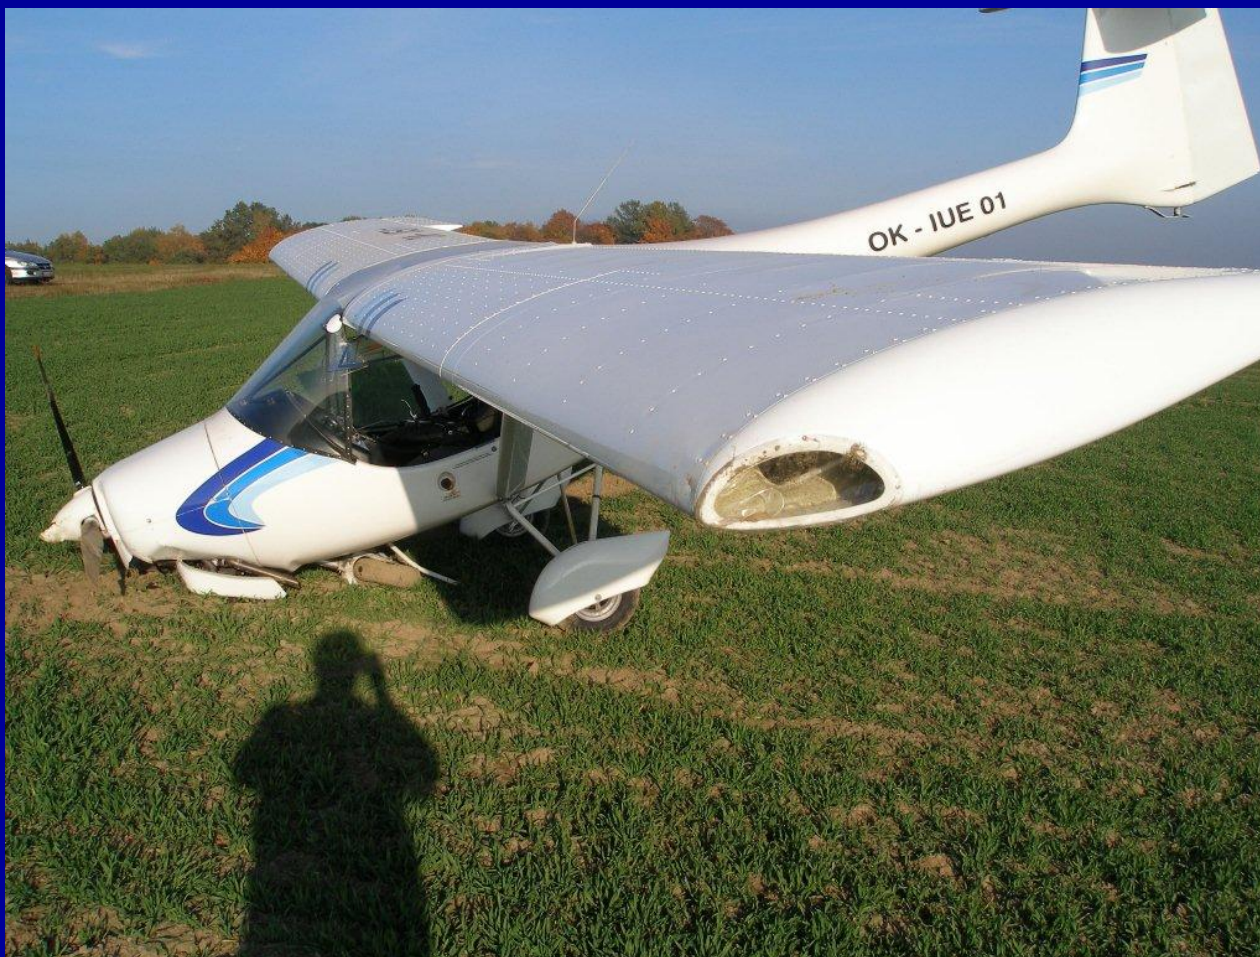
Letecká nehoda 11.10.

začal motor SLZ vykazovat příznaky možné závady.

Vzhledem k nerovnosti plochy došlo k odskoku.

Při dalším dosednutí a výběhu se odlomilo předové kolo
a následně se poškodila levá polovina křídla.

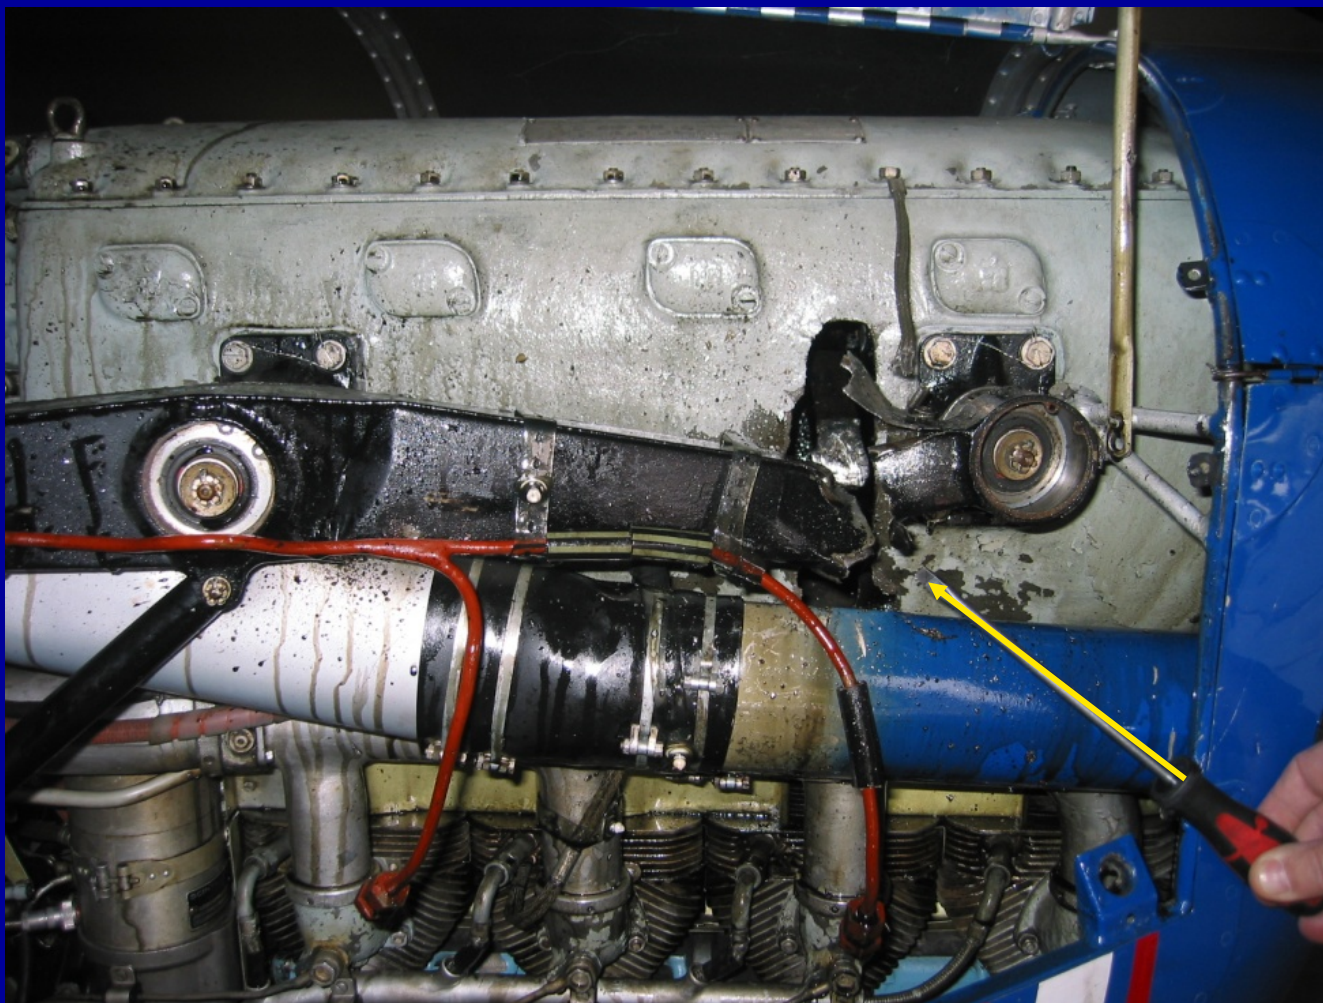
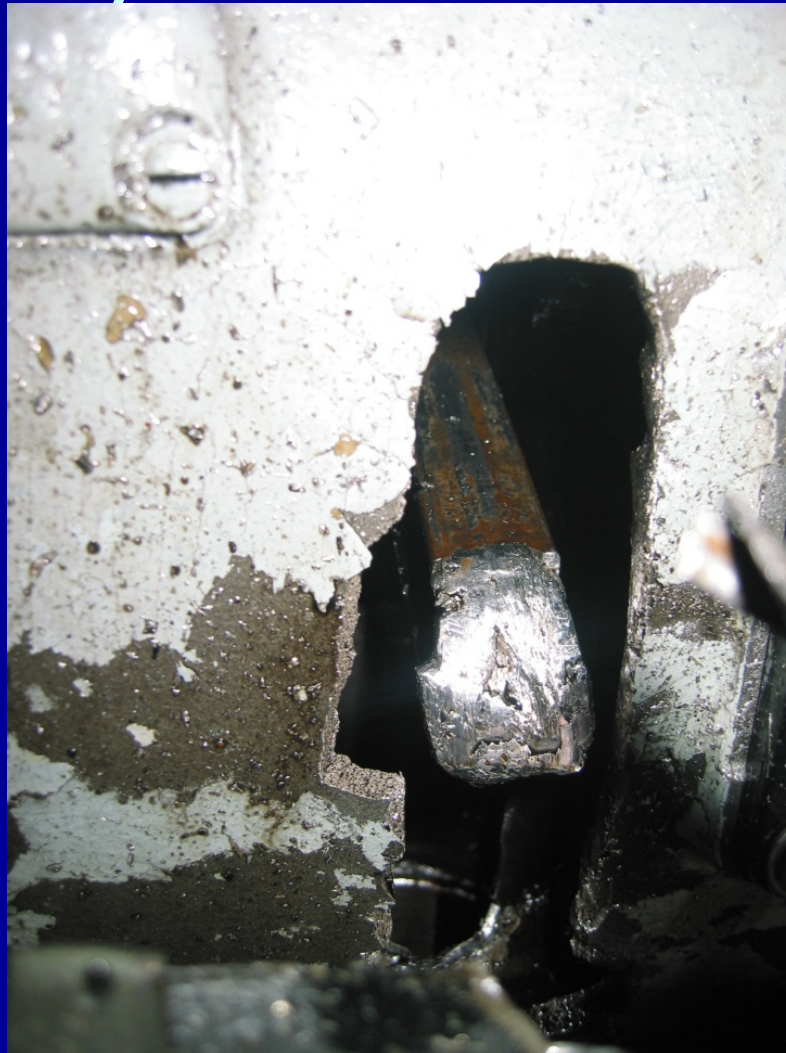
Vážný incident 12.10.

Po vysazení motoru za letu provedl pilot letounu L40 Meta Sokol nouzové přistání.

Příčinou vysazení motoru byla utržená ojnice válce č.2, která prorazila blok motoru a poškodila motorové lože.

Motor typu M332 měl odpracováno 992 hod. a byl těsně před koncem své technické životnosti.

Motor byl v režimu LOM Asistance a byl dvakrát prodloužen resurs motoru.

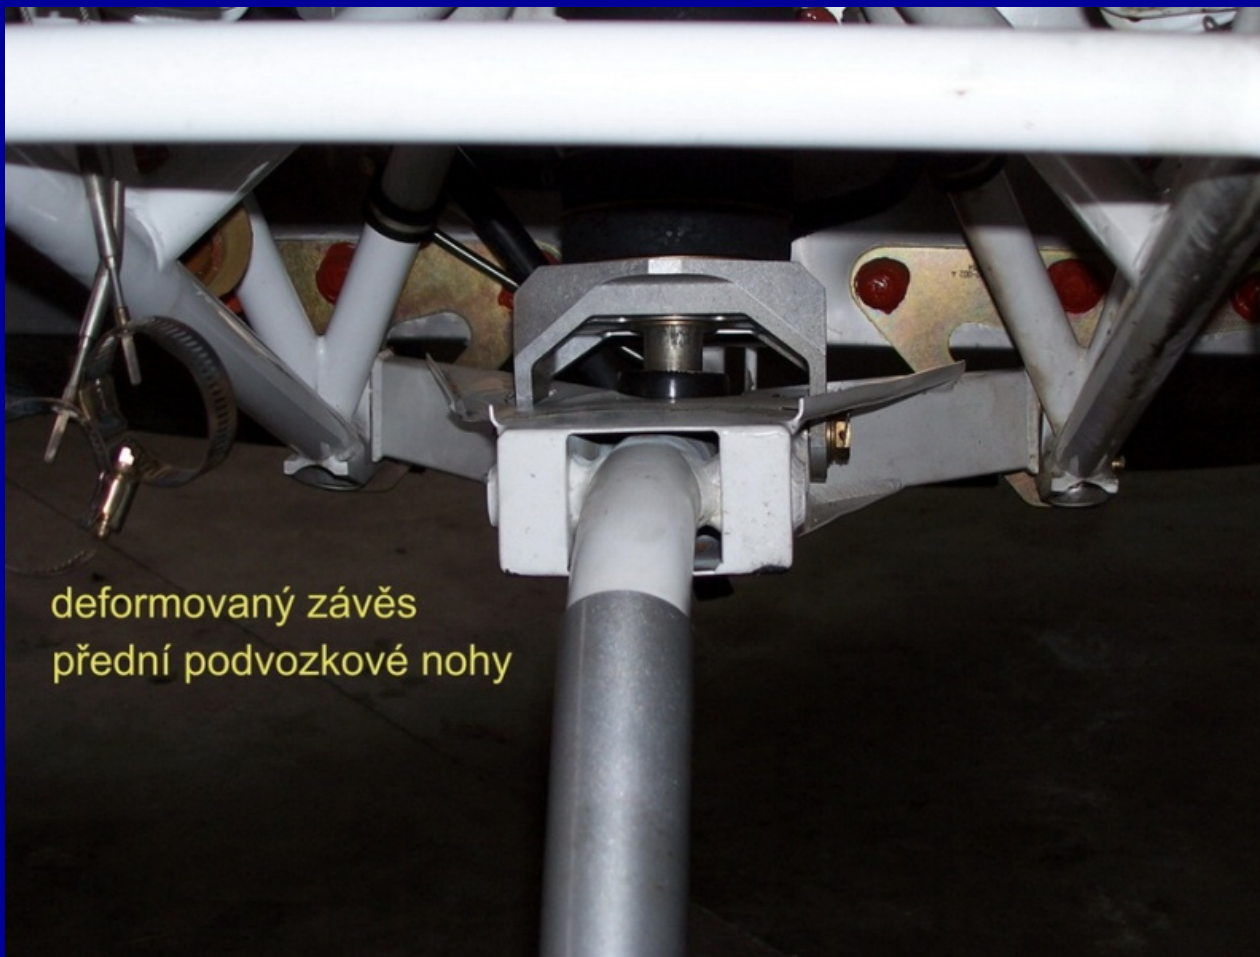
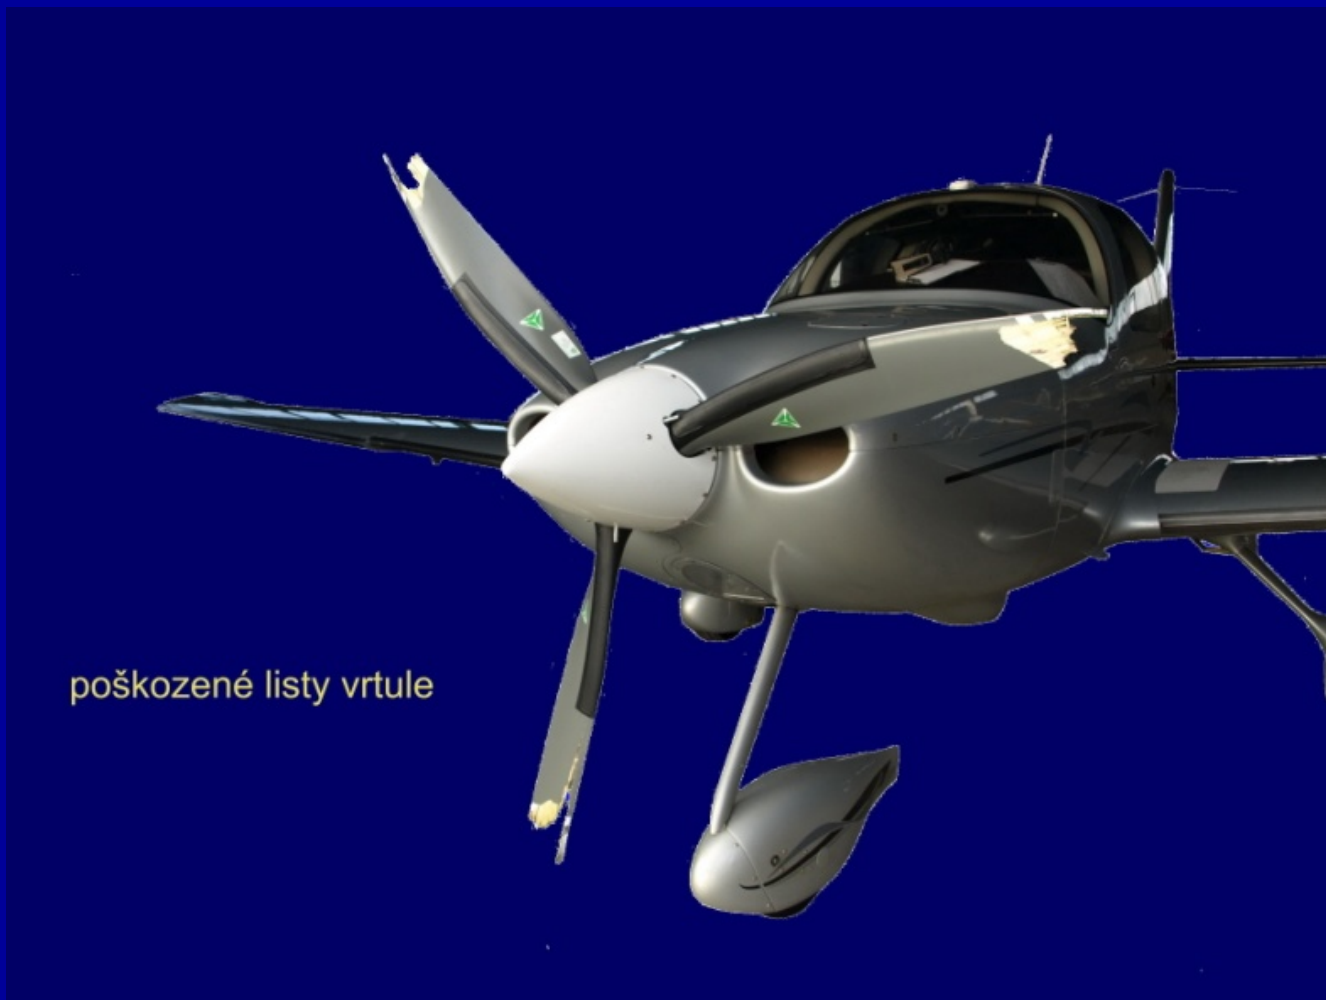
Letecká nehoda 16.10.

Během vzletu z letiště Most došlo u letounu Cirrus SR22 ve výšce asi 1 metr nad dráhou a při 70 KIAS k náhlé změně směru letu.

Byl poškozen levý konec křídla a Pitotova hubice.

Po přerušení vzletu a následném dopadu byla poškozena přední podvozková noha a vrtule.

deformovaný závěs
přední podvozkové nohy

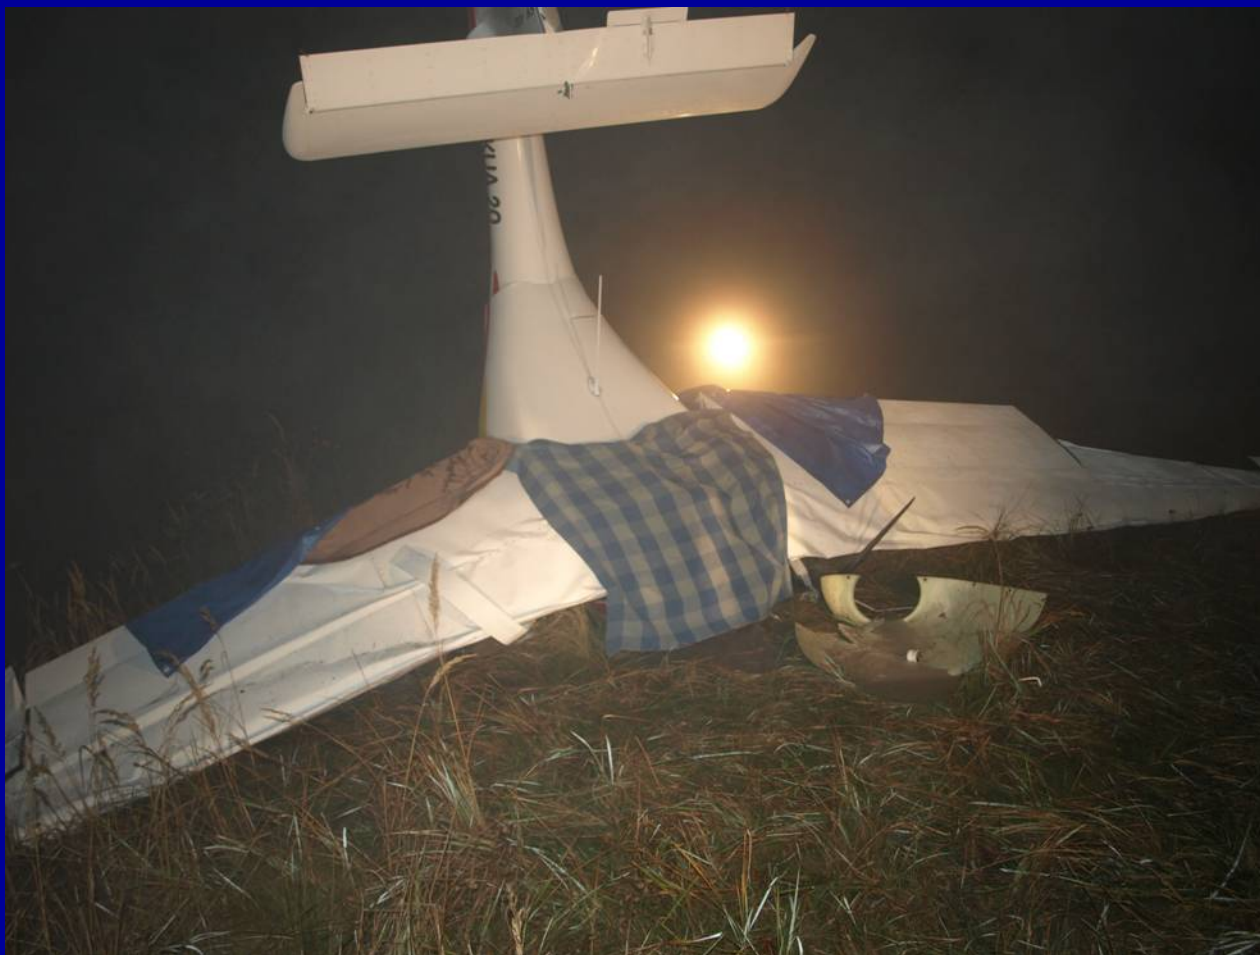
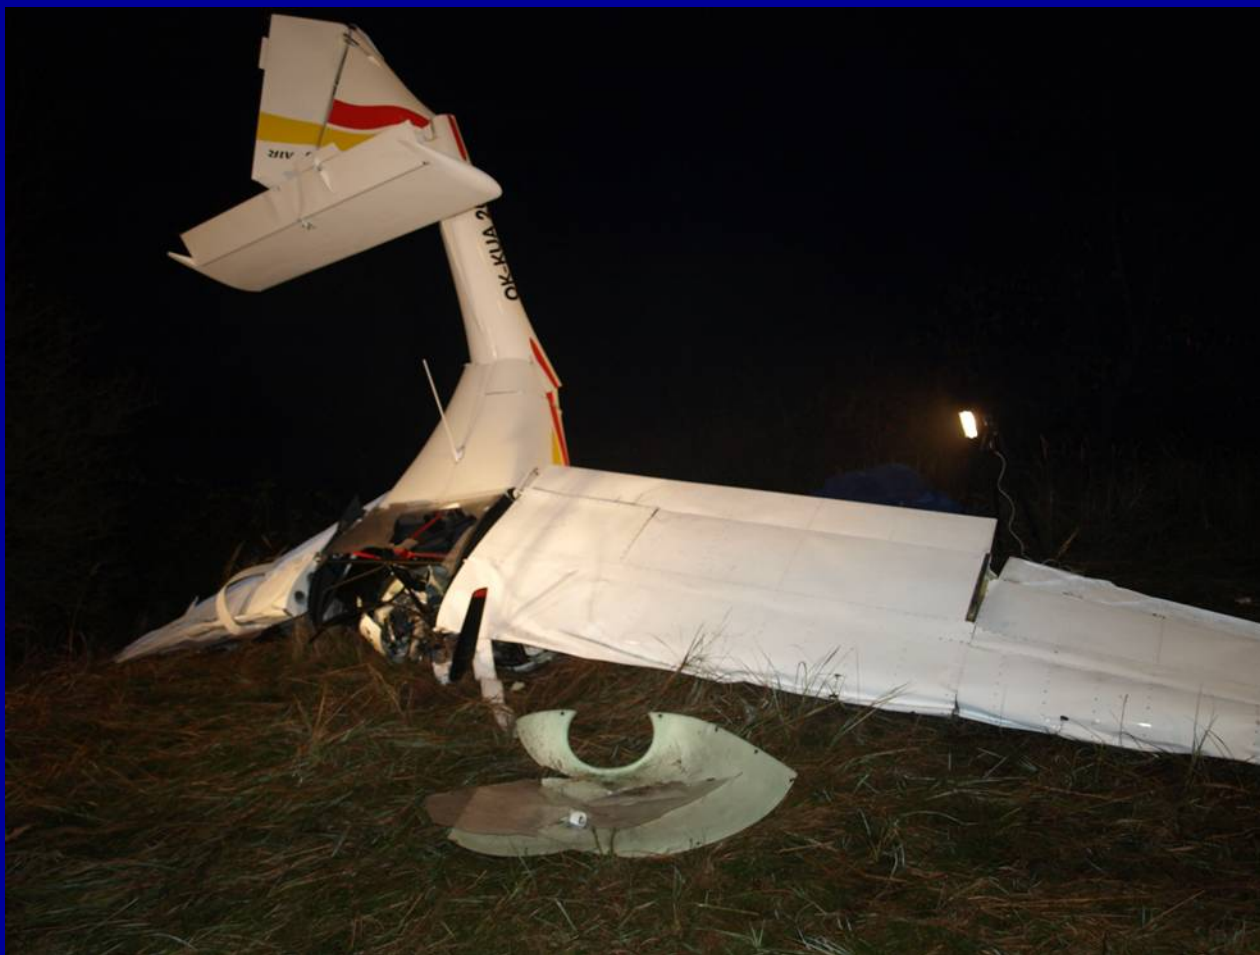
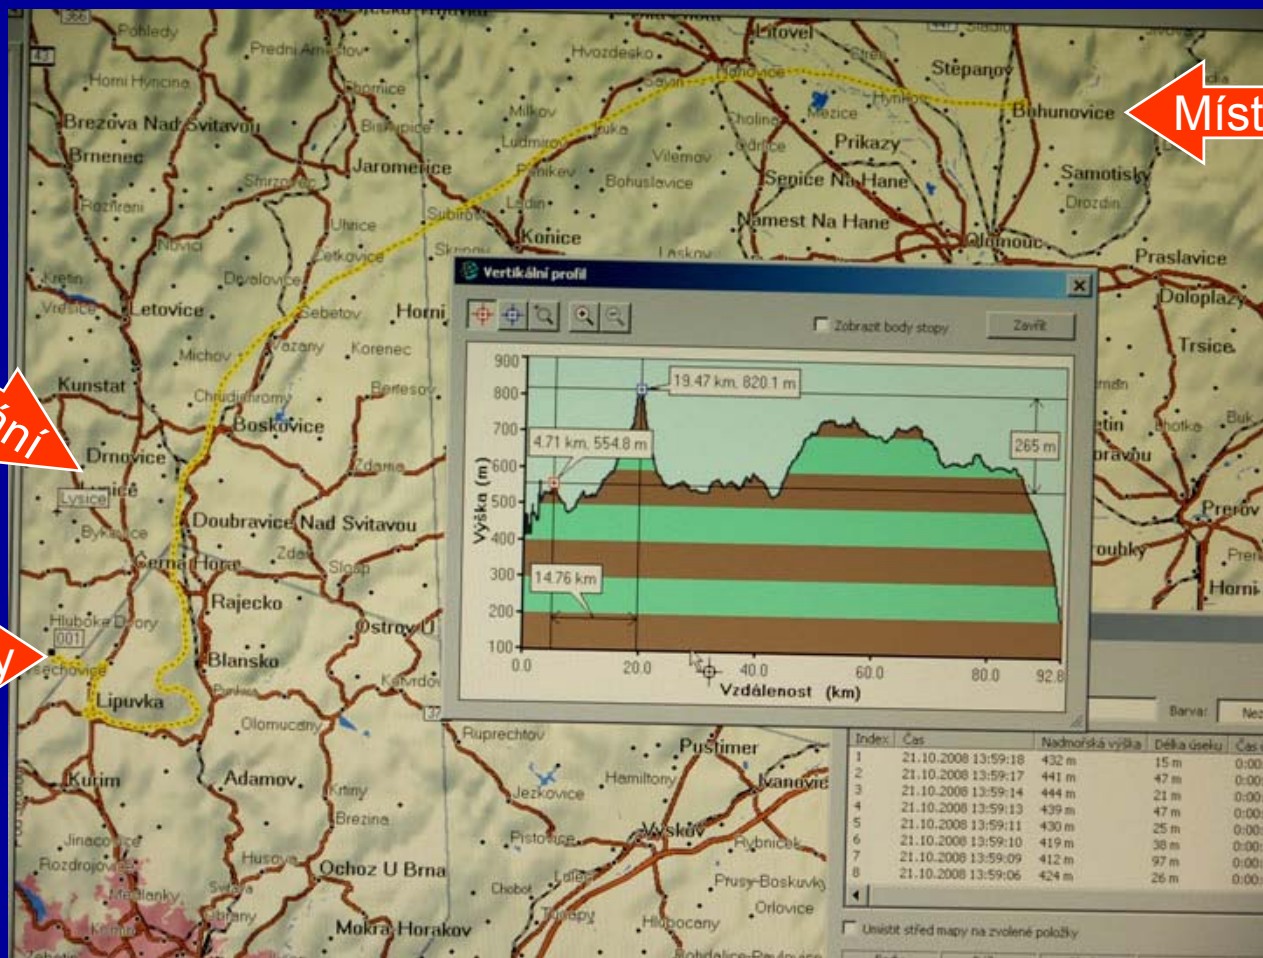
Letecká nehoda 21.10.

Pilot (64 let) SLZ ALLEGRO 2000 podcenil při přeletu z letiště Bohuňovice na vlastní plochu v Lysicích místní meteorologickou situaci.

V poslední fázi letu, cca 3 min před přistáním, narazil v kopcovitém terénu do země.

Obě osoby na palubě zahynuly, SLZ zničeno. Průběh letu rekonstruován zachovalými údaji GPS.

Analýza a vyhodnocení navigačního zařízení

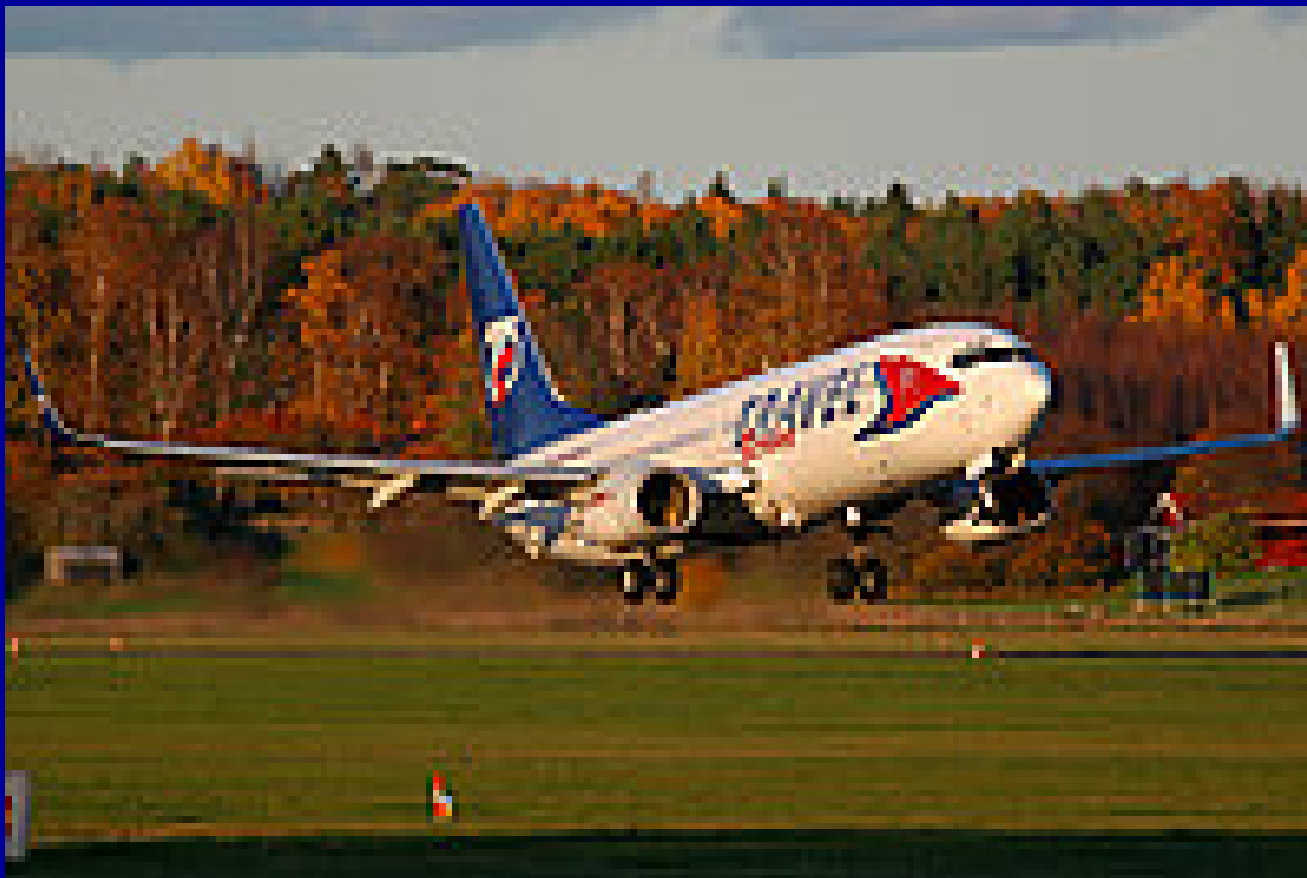
Incident 28.10.

Při přistávání letounu B737-800 na letišti Vasteras-Hasslo ve Švédsku se asymetricky vysunuly vztlakové klapky.

Zjišťování příčin není dosud uzavřeno.

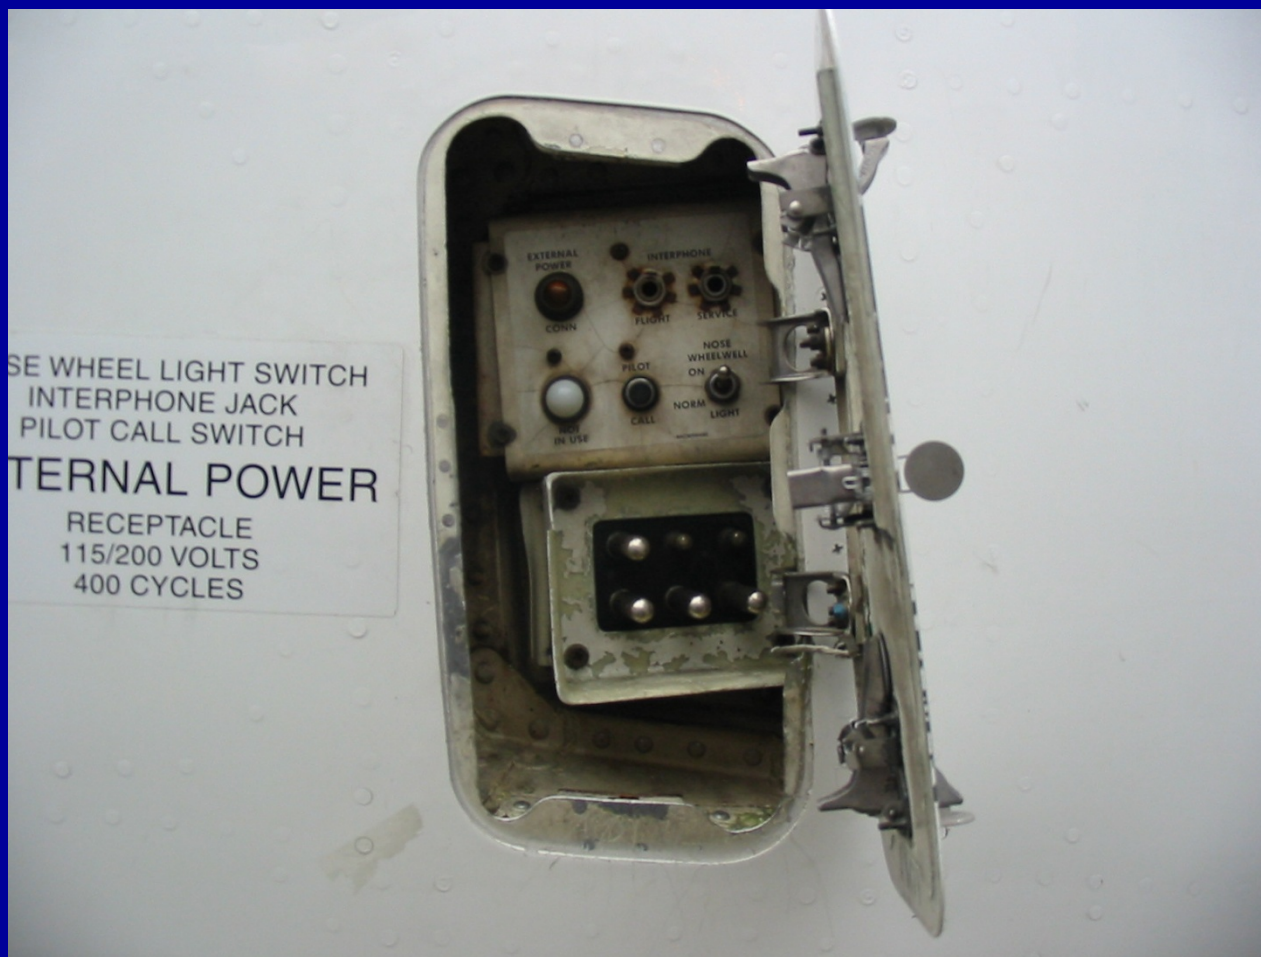
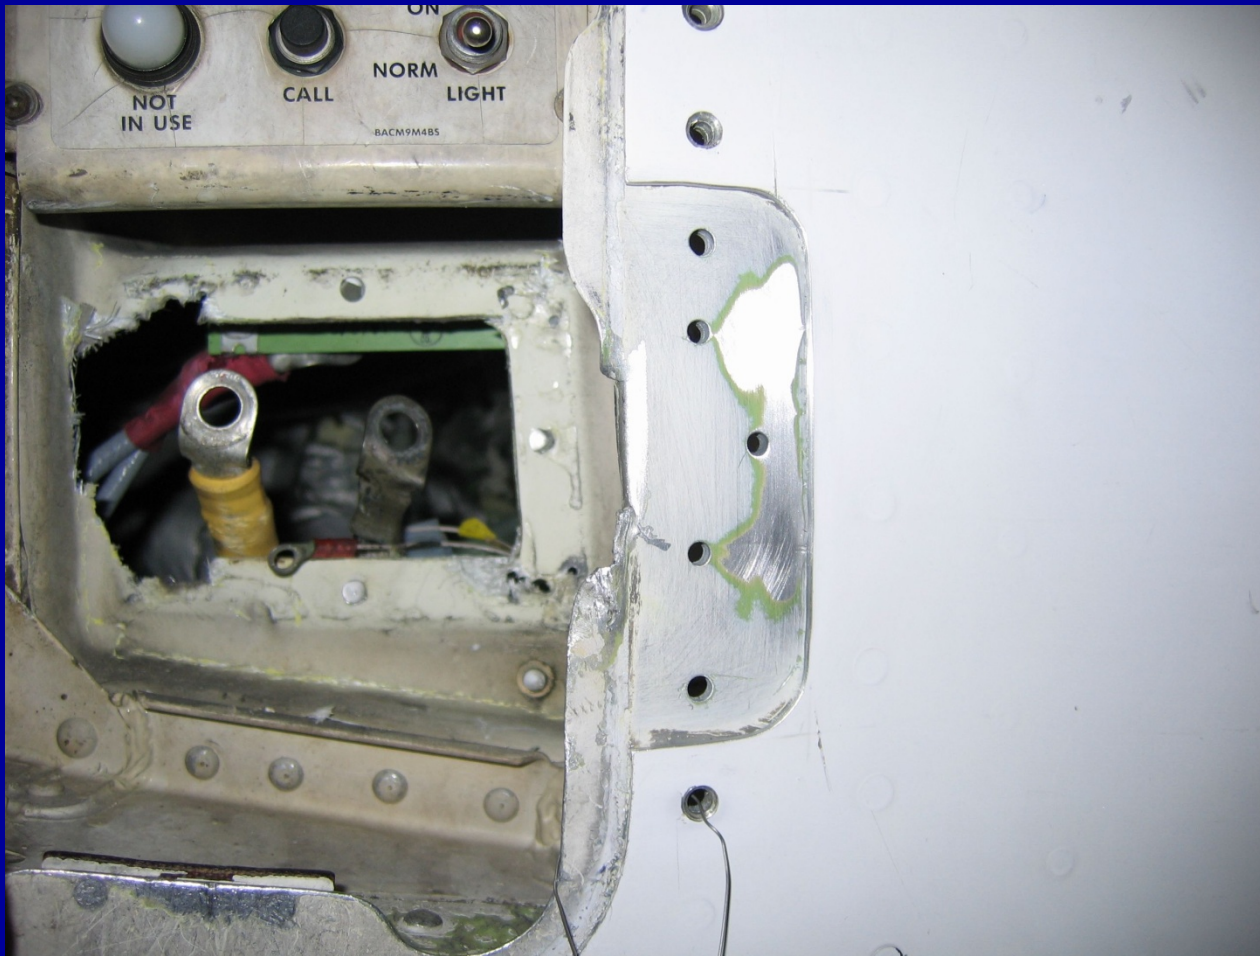
Incident 5.11.

V průběhu pozemního odbavení B737-500 na LKPR byla poškozena letadlová zásuvka pro připojení pozemního elektrického zdroje (GPU), potah trupu v jejím bezprostředním okolí a přístupový panel (dvířka).

Poškození bylo způsobeno odstavením GPU, aniž byl odpojen kabel od letadla.

Jednalo se o vliv lidského činitele - chybu pracovníka.

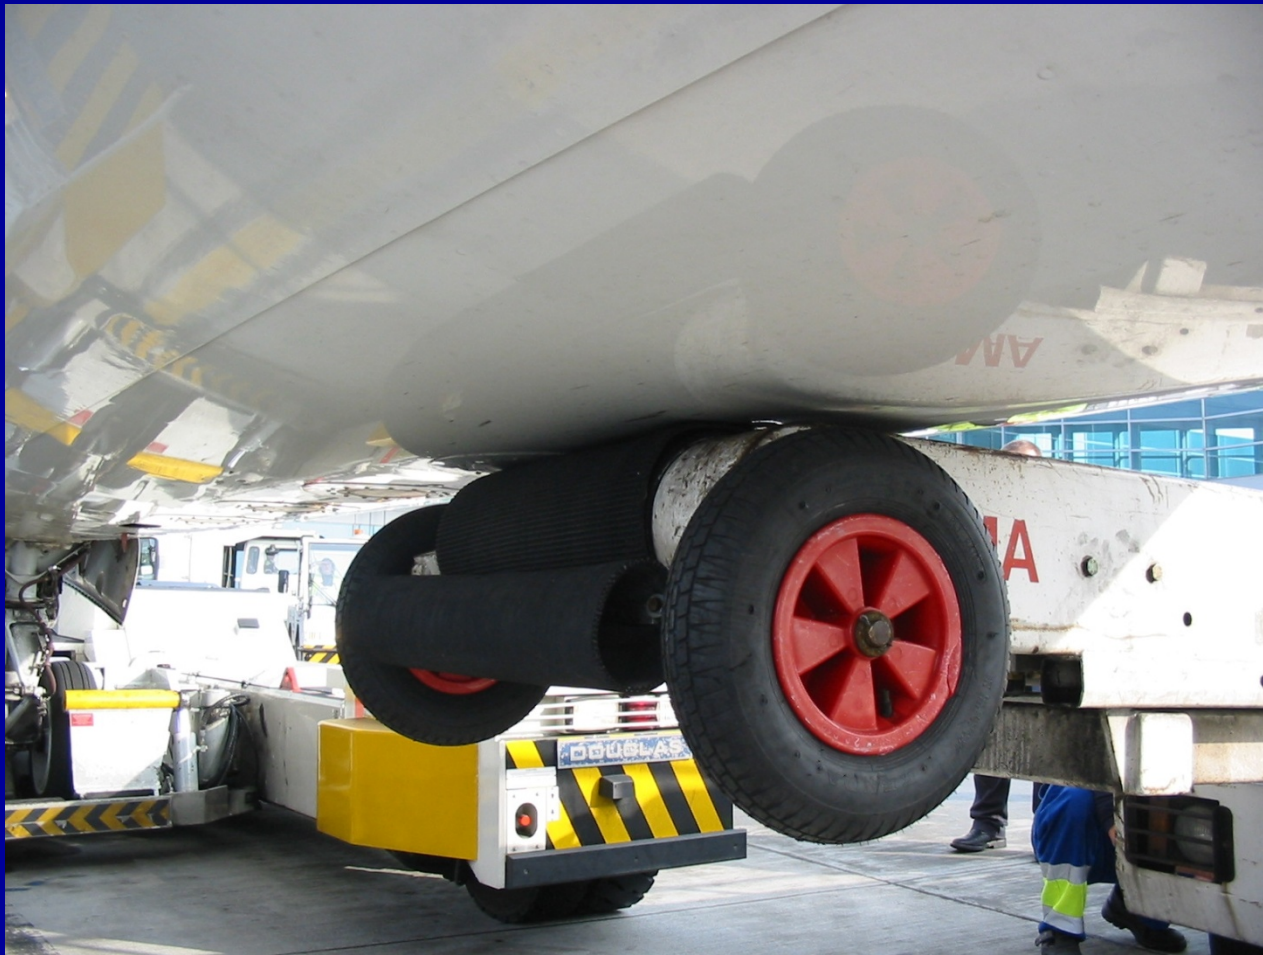
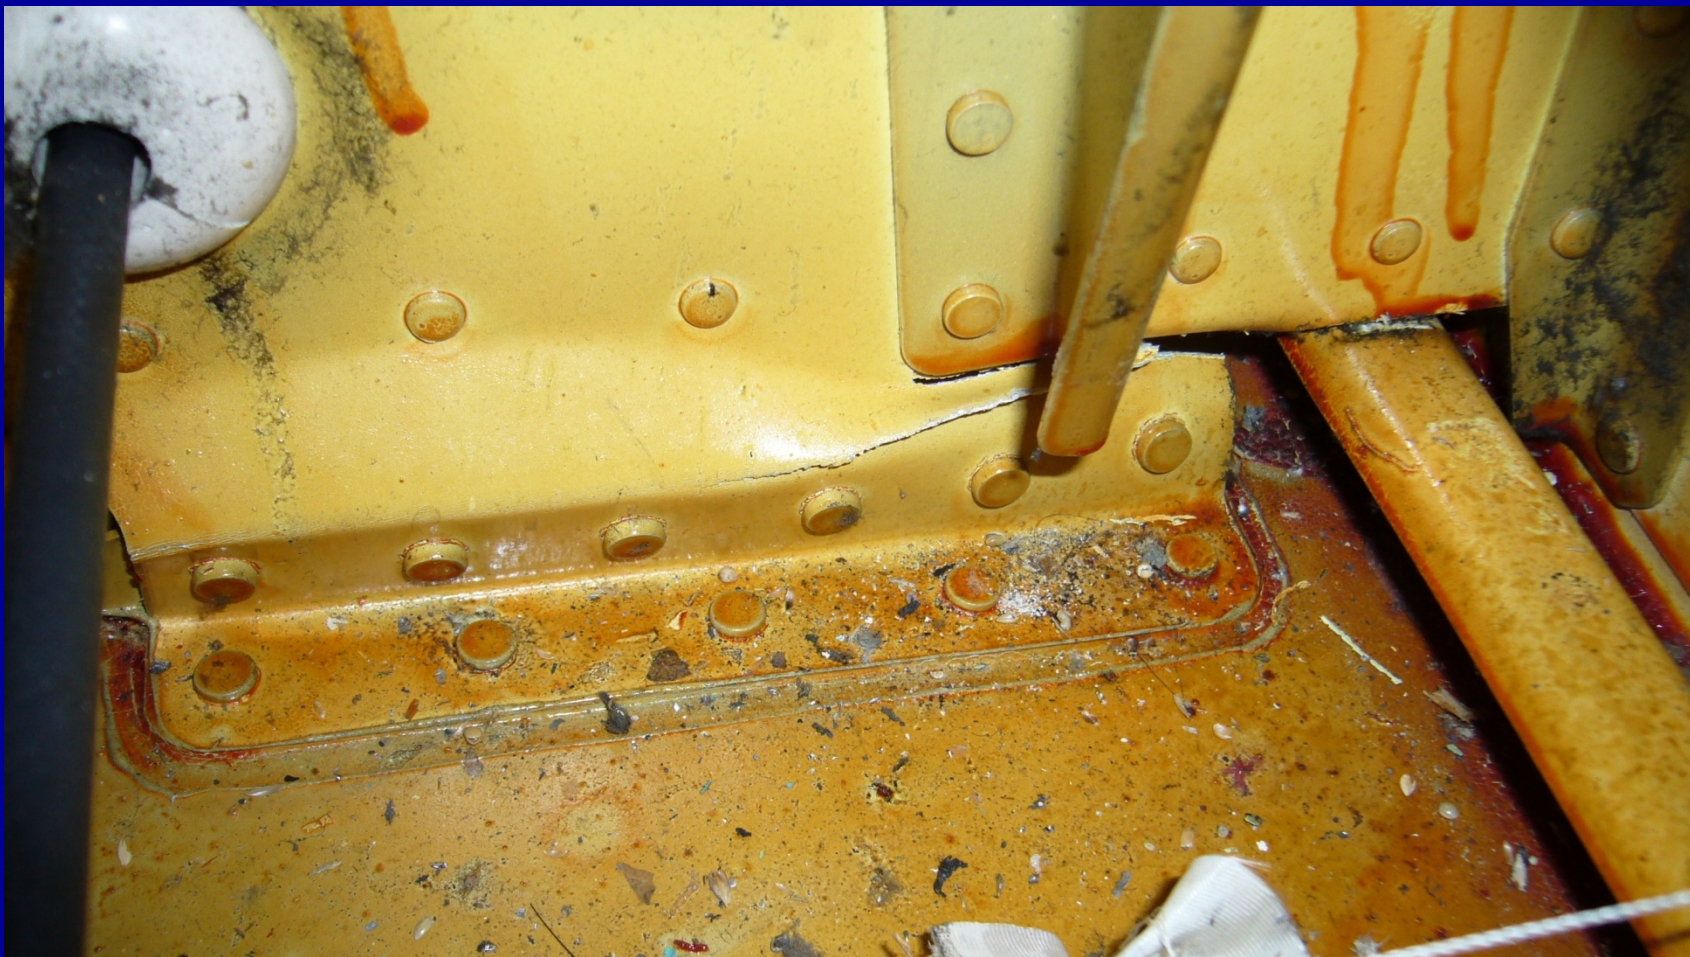
Incident 5.11.

Při vykládání zboží na LKPR
z předního nákladového prostoru B737-400
pomocí MMP typu ERMA ev. číslo 1506
došlo k natažení ramene pásu pod spodní část trupu
a tím k jeho poškození.

Poškozena byla rovněž anténa DME.
