Porada

k bezpečnosti letů

za 4. čtvrtletí 2008

a za rok 2008

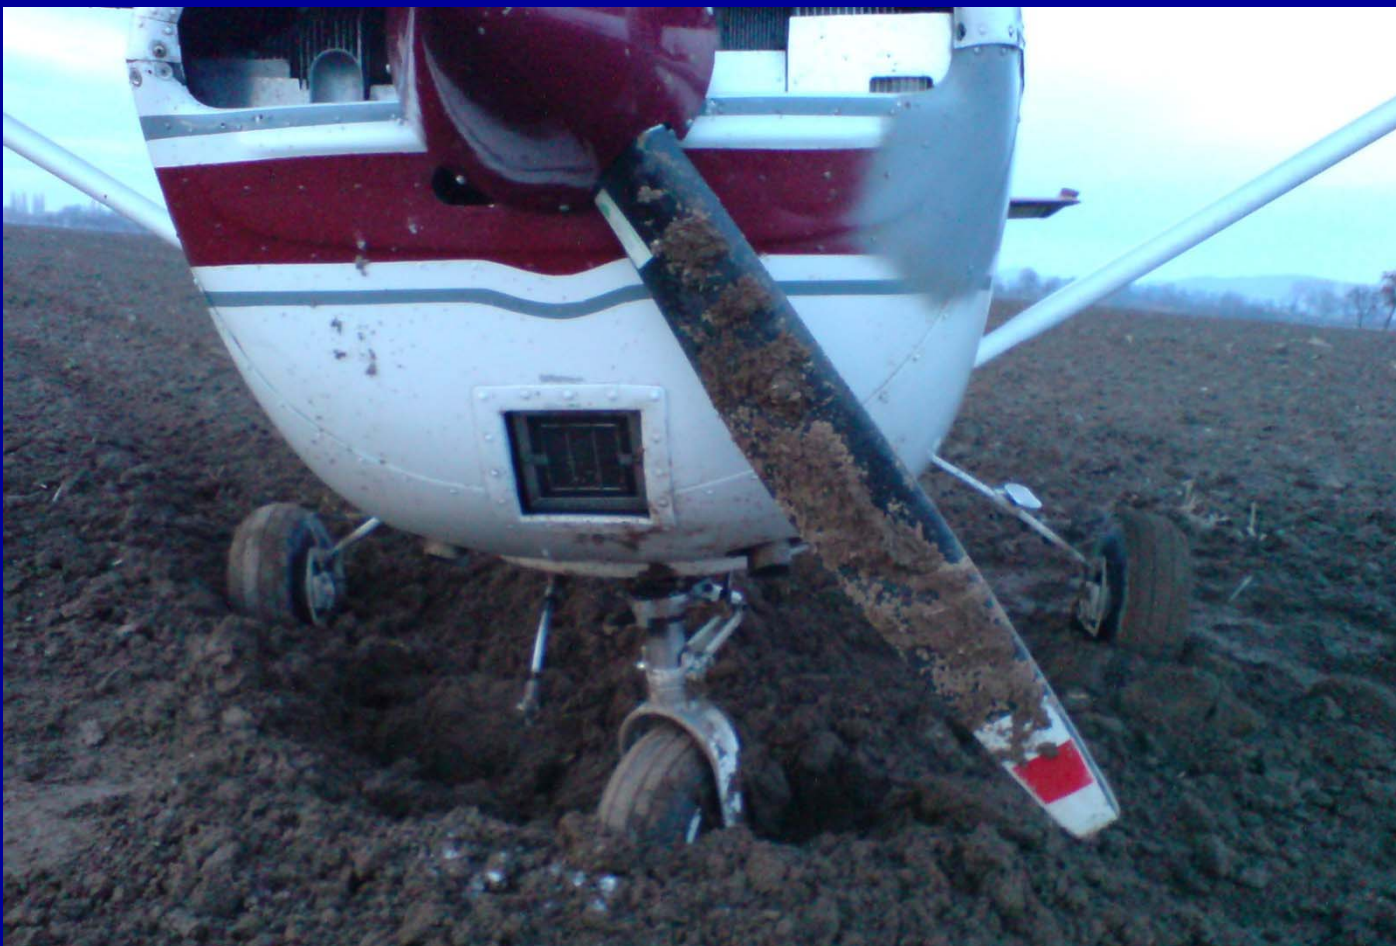
Letecká nehoda 9.11.

Po dosednutí na pole,
asi po 8 m výběhu pokleslo předové kolo
a podvozek letadla se začal
v důsledku měkkého povrchu postupně bořit.
Letadlo se prudce zbrzdilo
s mírným vybočením vpravo a poklesem předě,
při kterém došlo ke kontaktu vrtule s terénem
a zastavení motoru.

Při zaboření do rozměklého terénu došlo
k poškození předového podvozku, vrtule,
motorové prepážky a lože motoru.

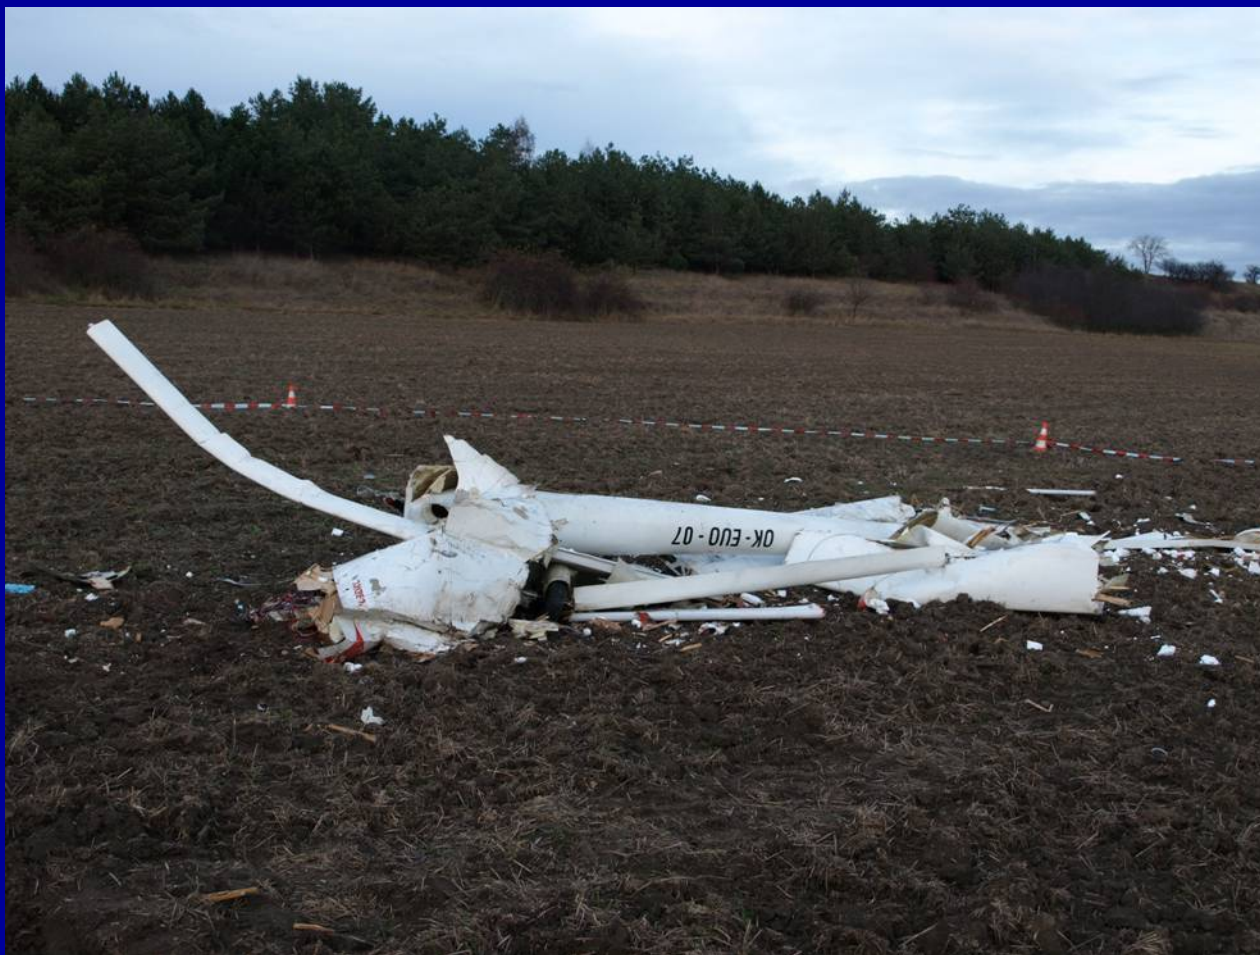
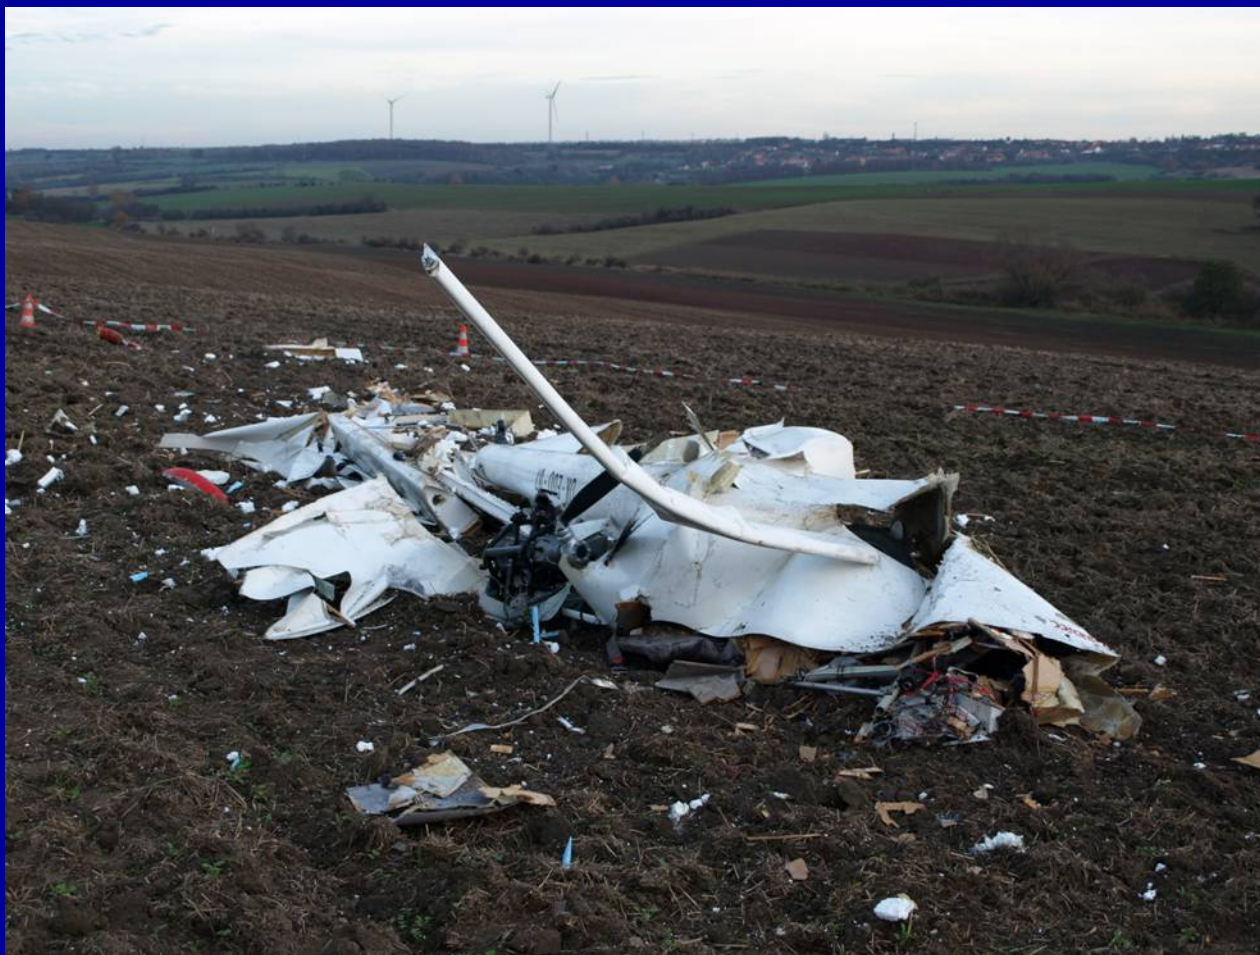
Letecká nehoda 10.11.

Pilot SLZ Straton D-8 po vzletu z letiště Slaný v prostoru 2. zatáčky nezvládl pilotáž a SLZ přešlo do spirály, která skončila nárazem do země.

Pilot zahynul,
SLZ zničeno.

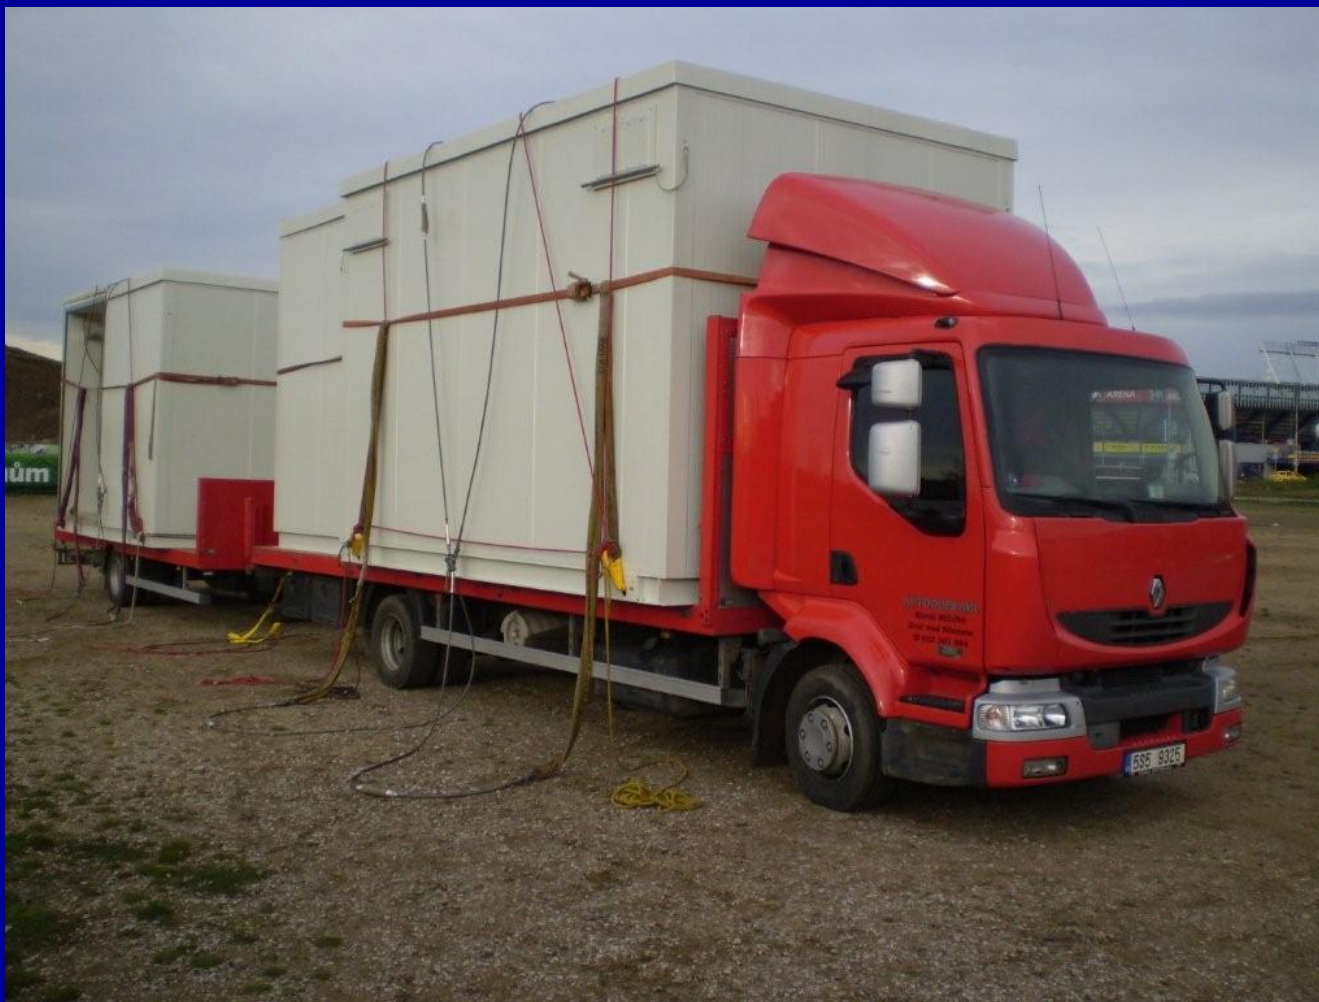
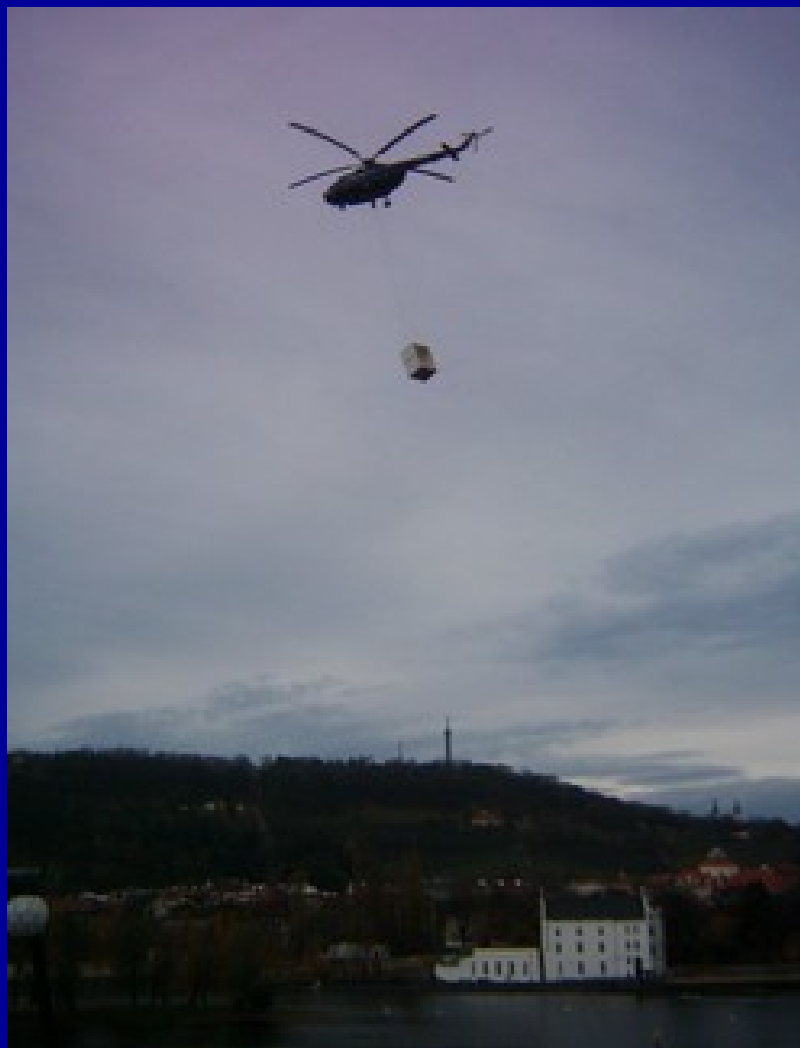
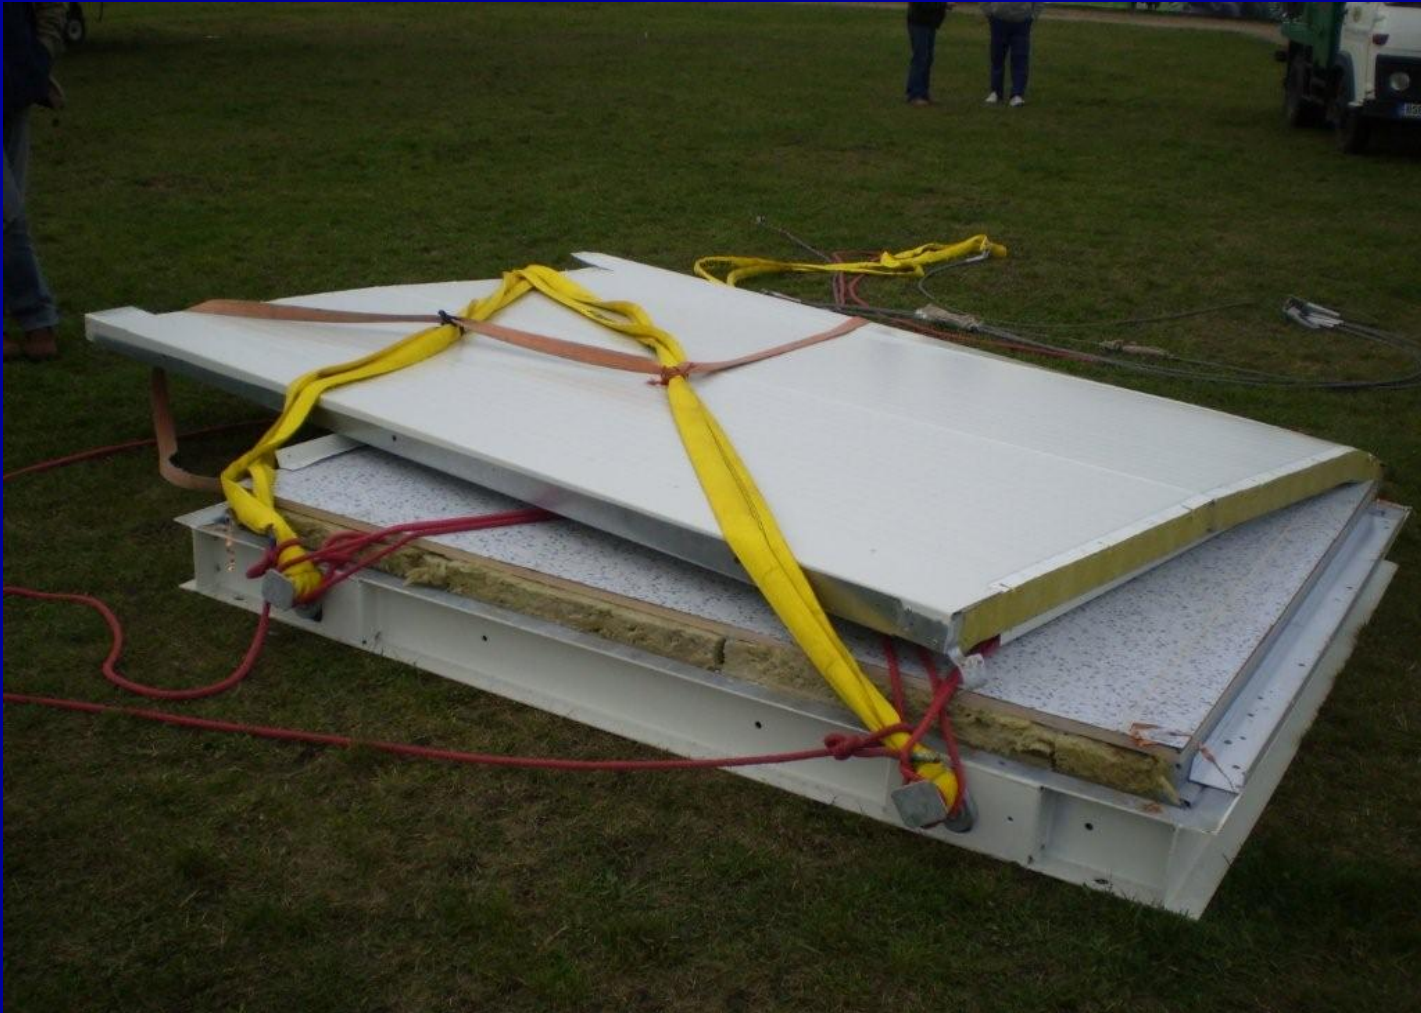
Incident 10.11.

Při přepravě 2. buňky došlo k její destrukci,
části spadly do Vltavy v blízkosti Karlova mostu.

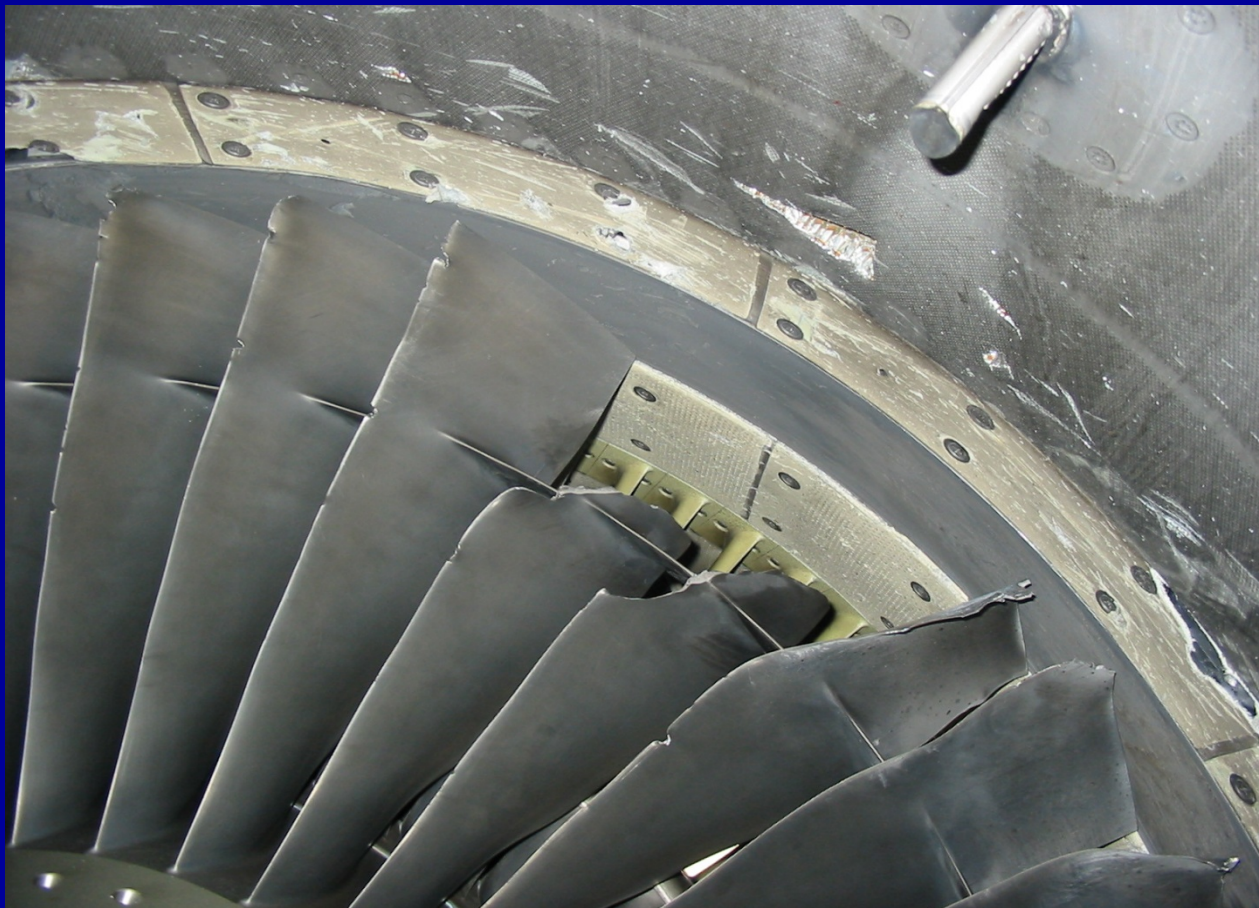
Vážný incident 14.11.

Letadlo B-737 se po vzletu z LKMT střetlo s ptákem. Z důvodu rostoucích vibrací a teploty výstupních plynů byl motor č. 2 vypnut.

Bylo potvrzeno rozsáhlé poškození,
které bylo zaviněno přímým střetem s ptákem.

Poškození rotorových lopatek FAN

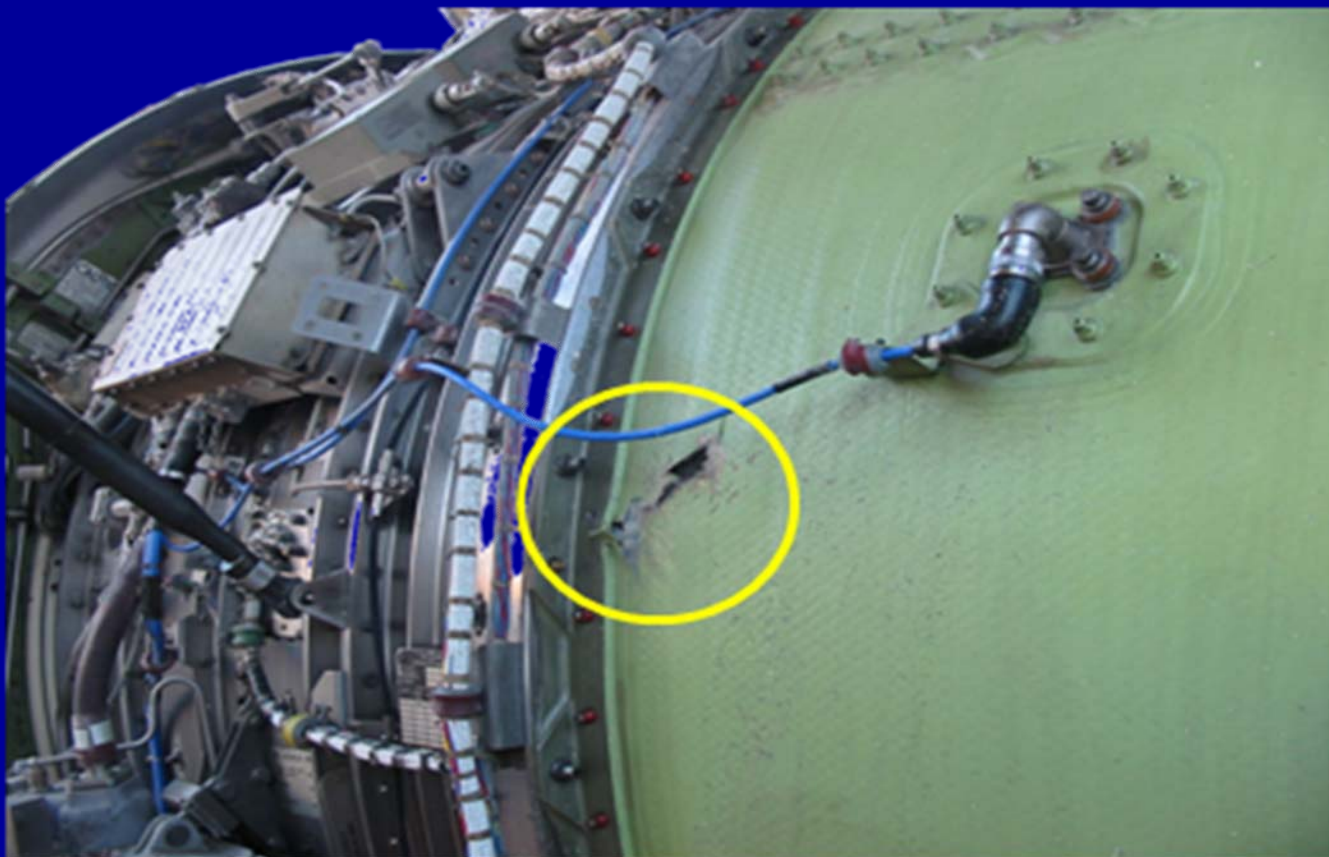
Vážný incident 14.11.

Poškození pláště vstupního ústrojí

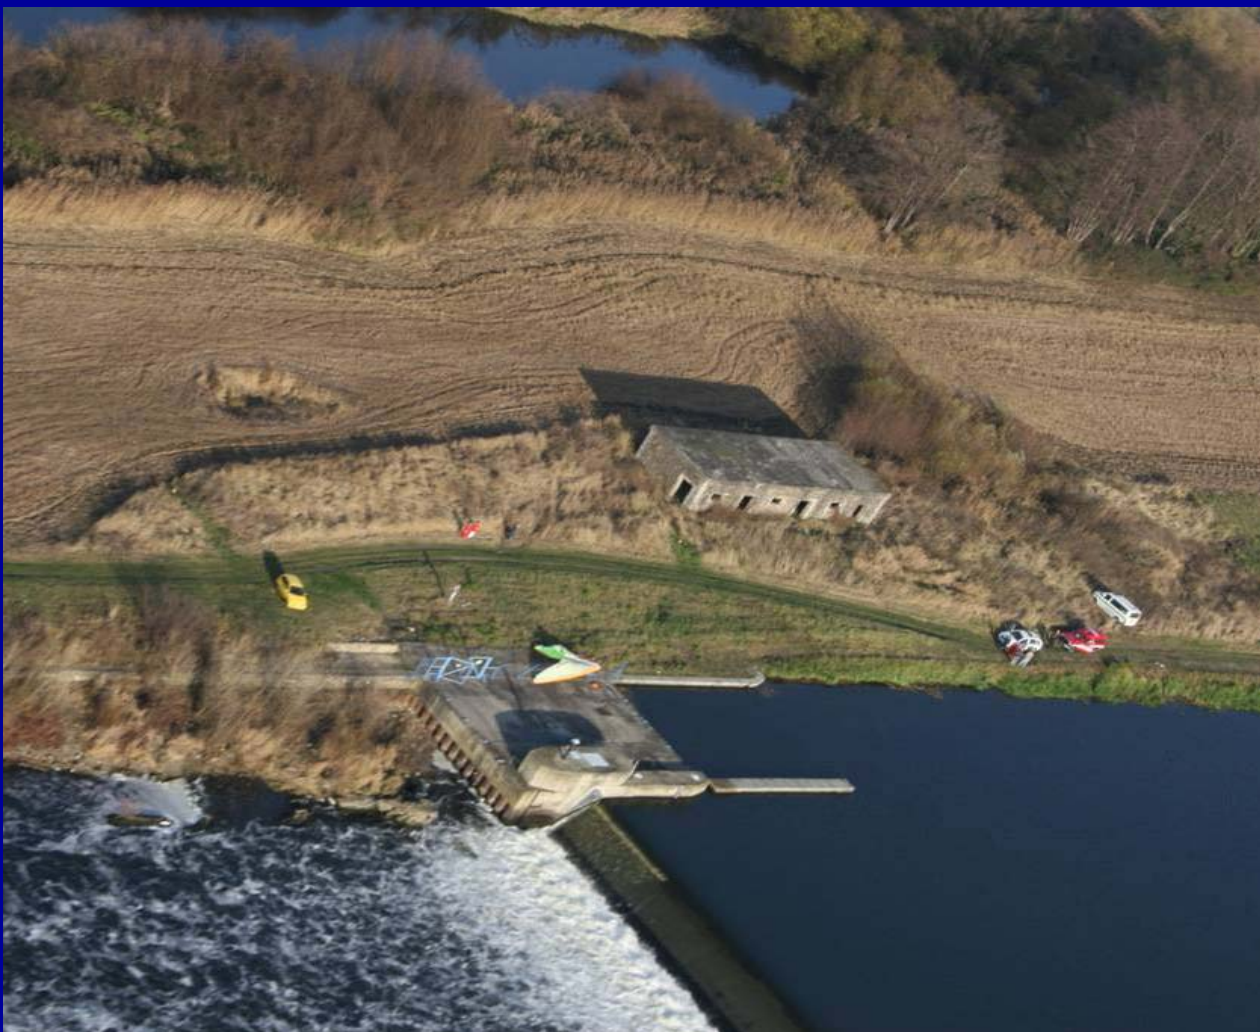
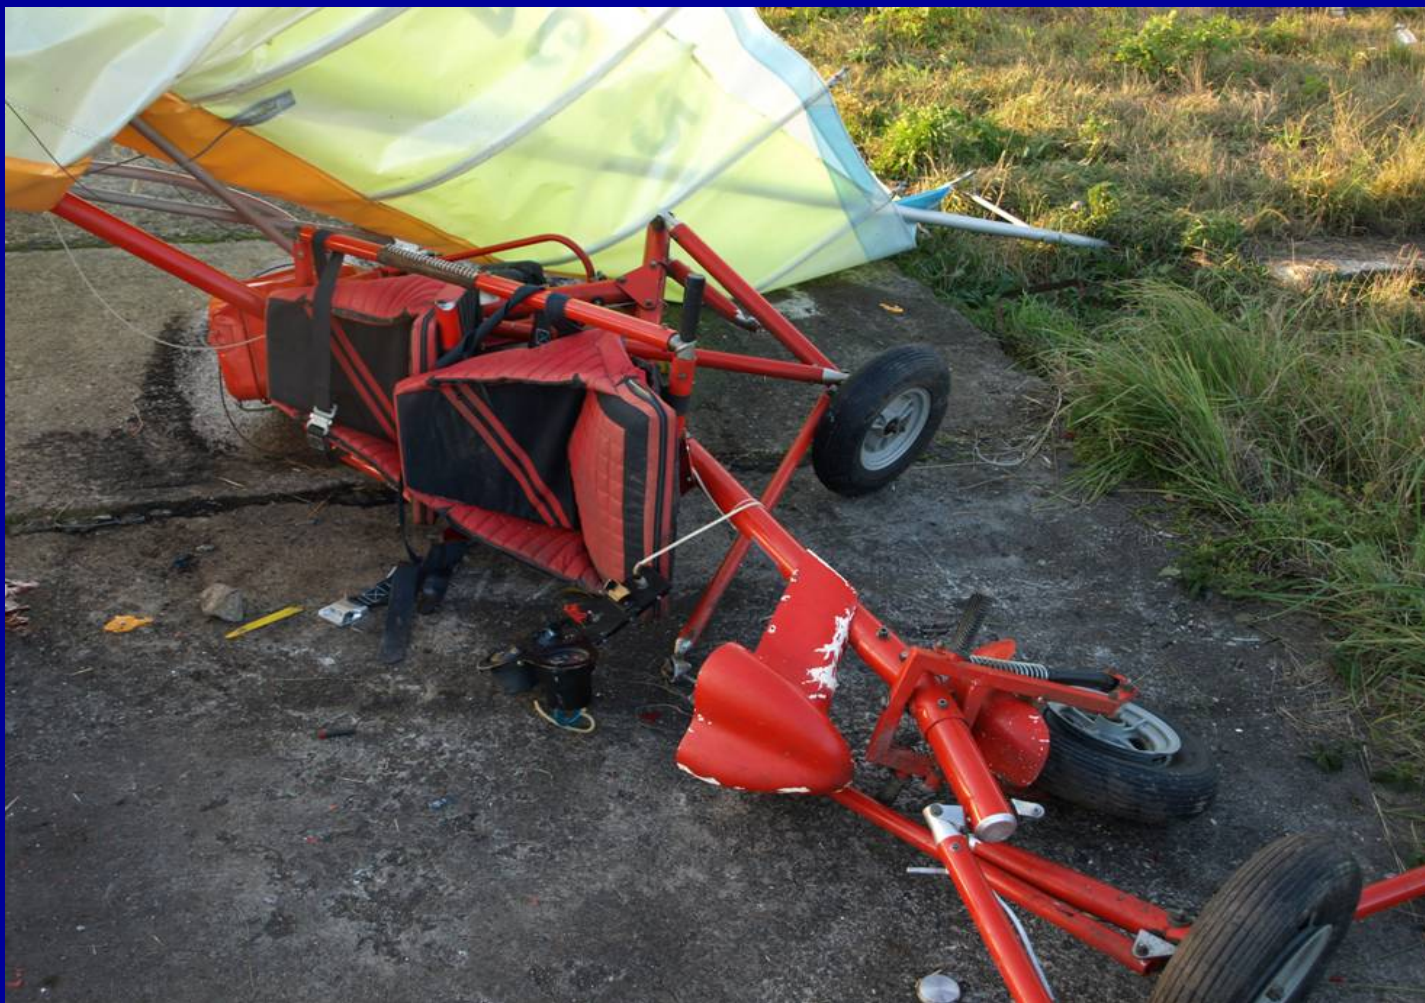
Letecká nehoda 15.11.

Došlo ke ztrátě výkonu motoru a pádu MZK v blízkosti jezu.

Příčiny LN se zjišťují, motor je podrobován expertíze.

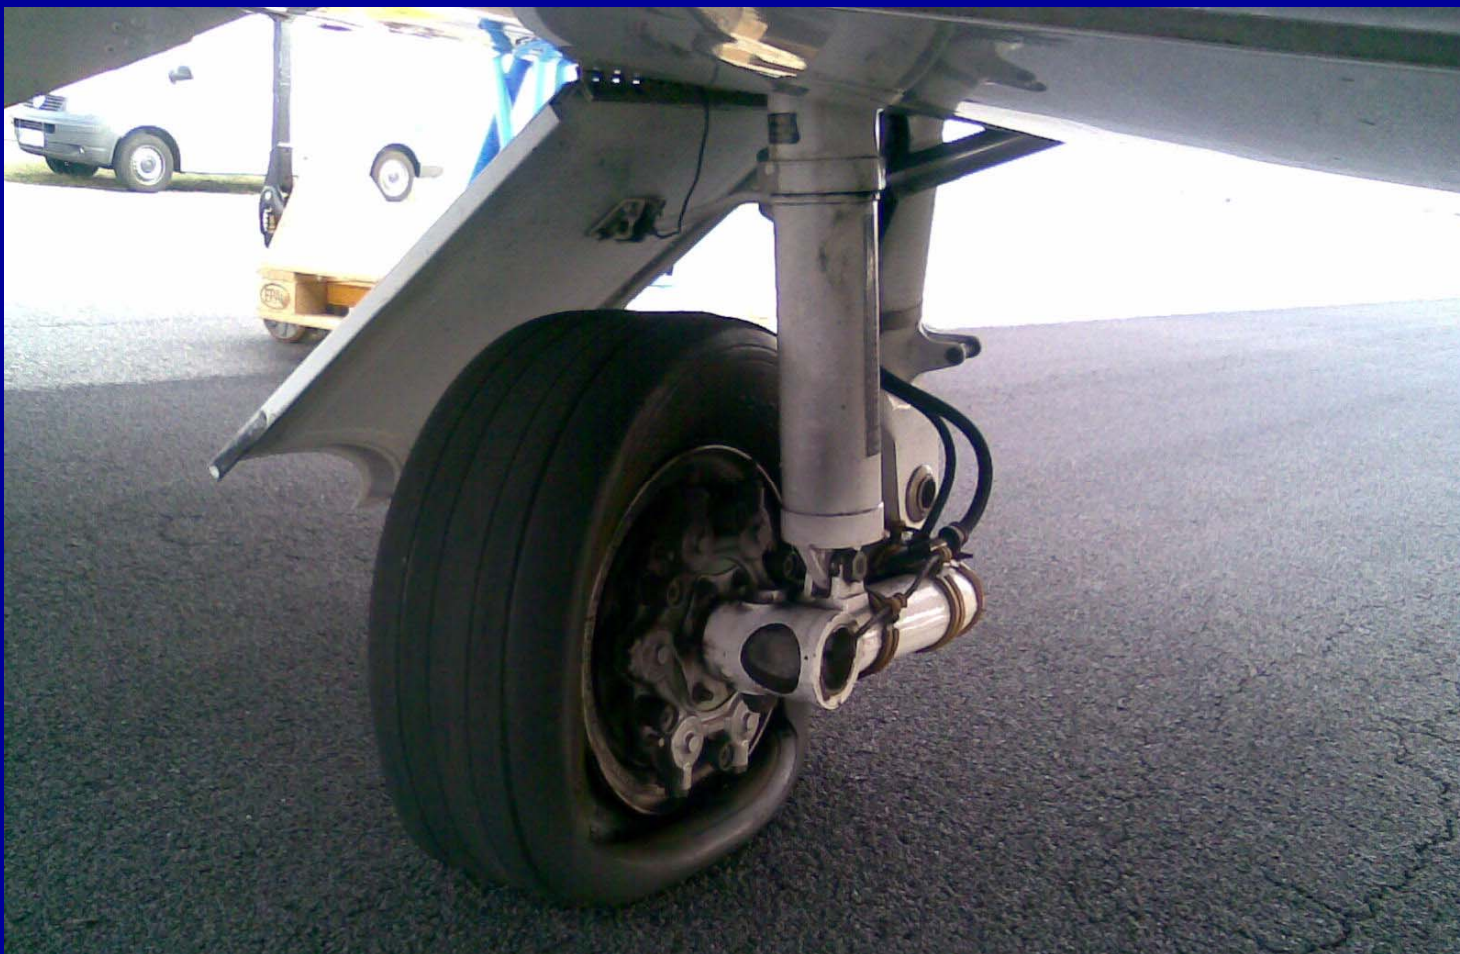
Incident 18.11.

tuzemského provozovatele po přistání
na RWY 24 LKPR pojížděl po TWY C, TWY L.
Před křížením TWY P s RWY 22 praskla
pneumatika kola levého hlavního podvozku.

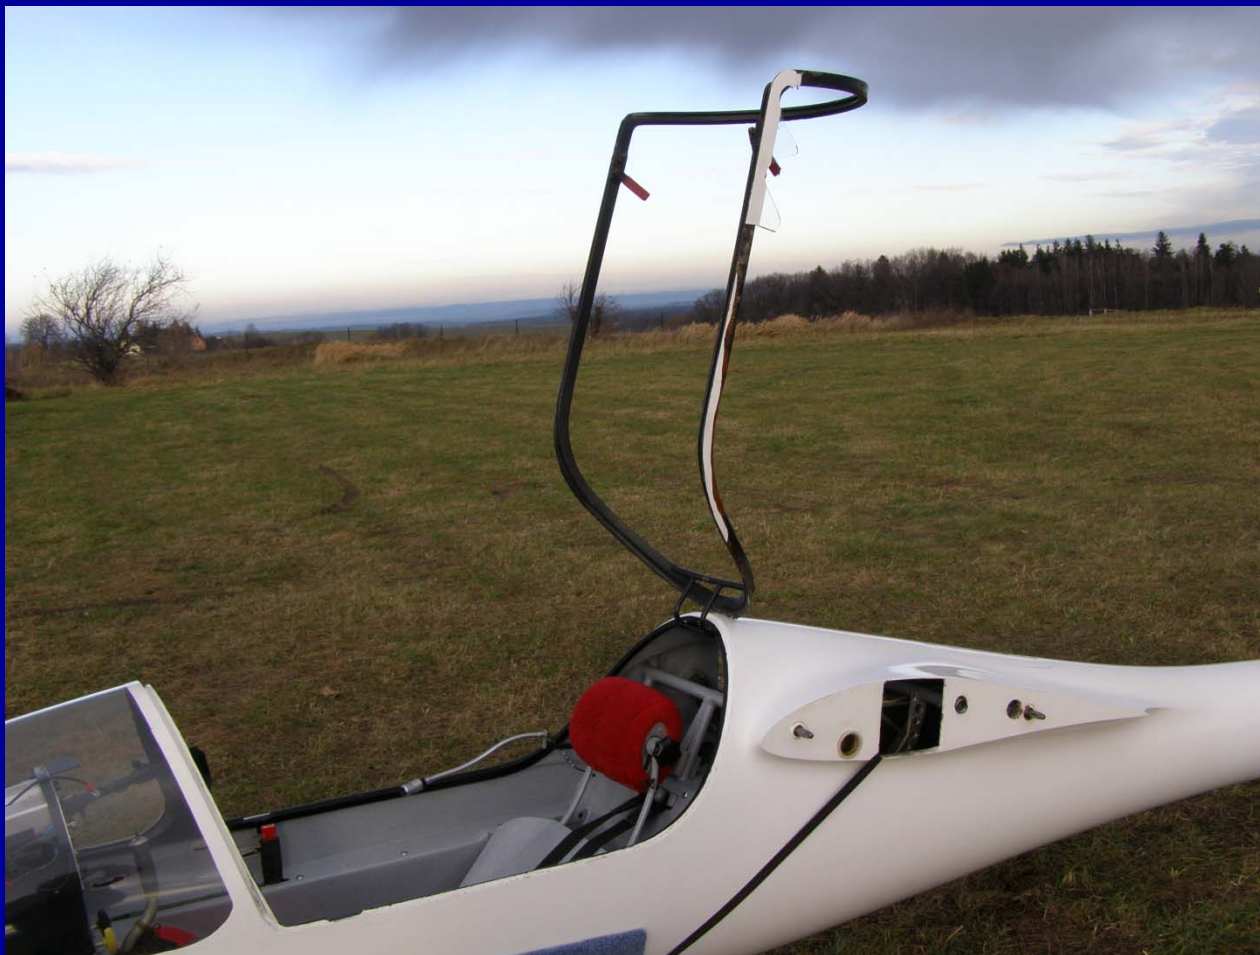
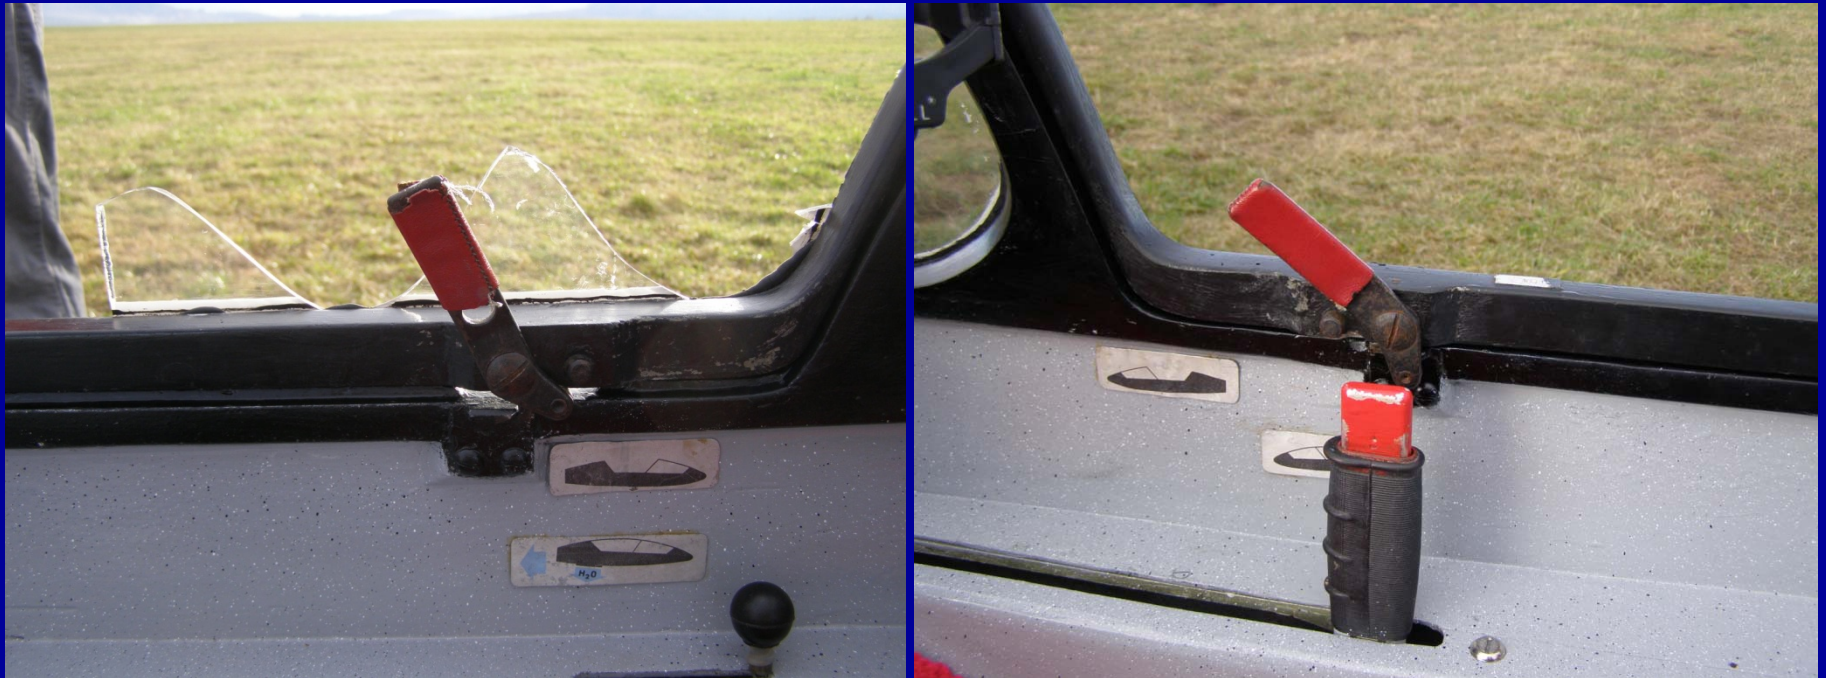
Incident 2.12.

Pravděpodobně při vysouvání podvozku zachytil
oděvem za ovladač otevírání kabiny na pravé straně,
nastaly vibrace překrytu a než pilot stačil zasáhnout,
došlo v poloze na finále k otevření
a roztržení překrytu o trup, který byl poškozen v místě
závěsu překrytu.

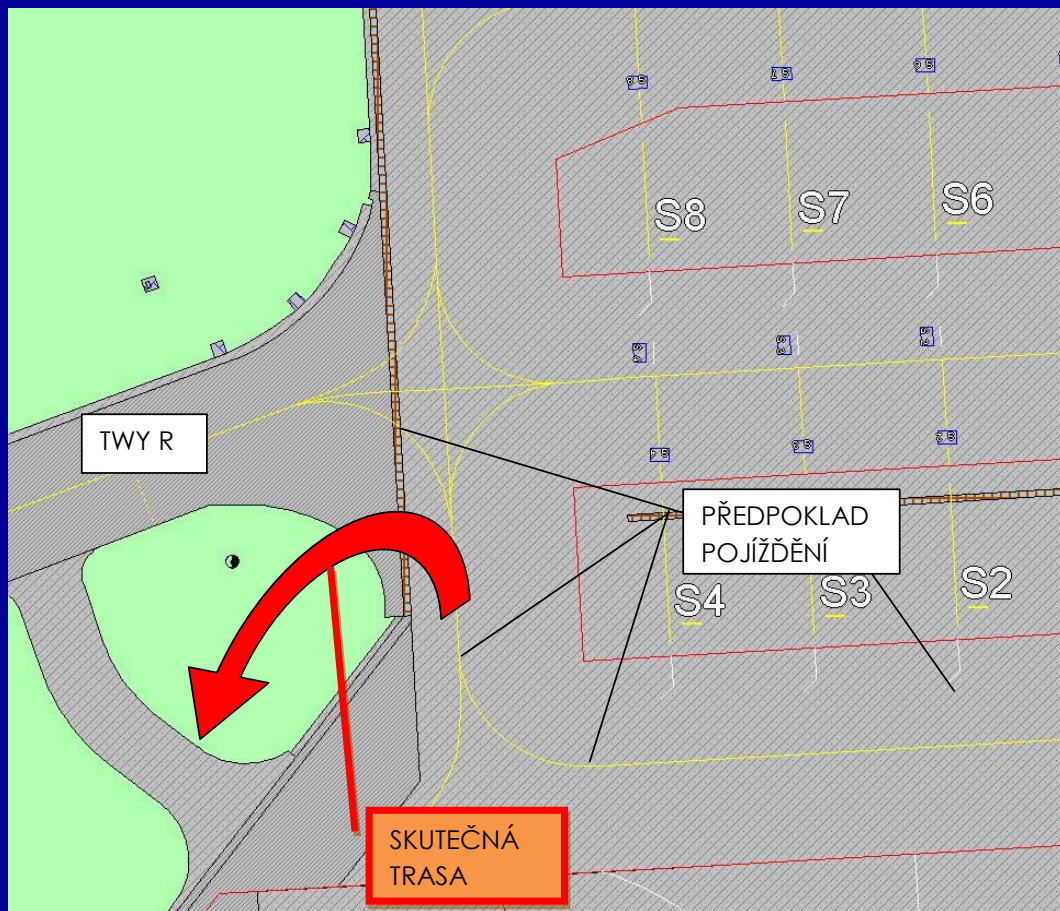
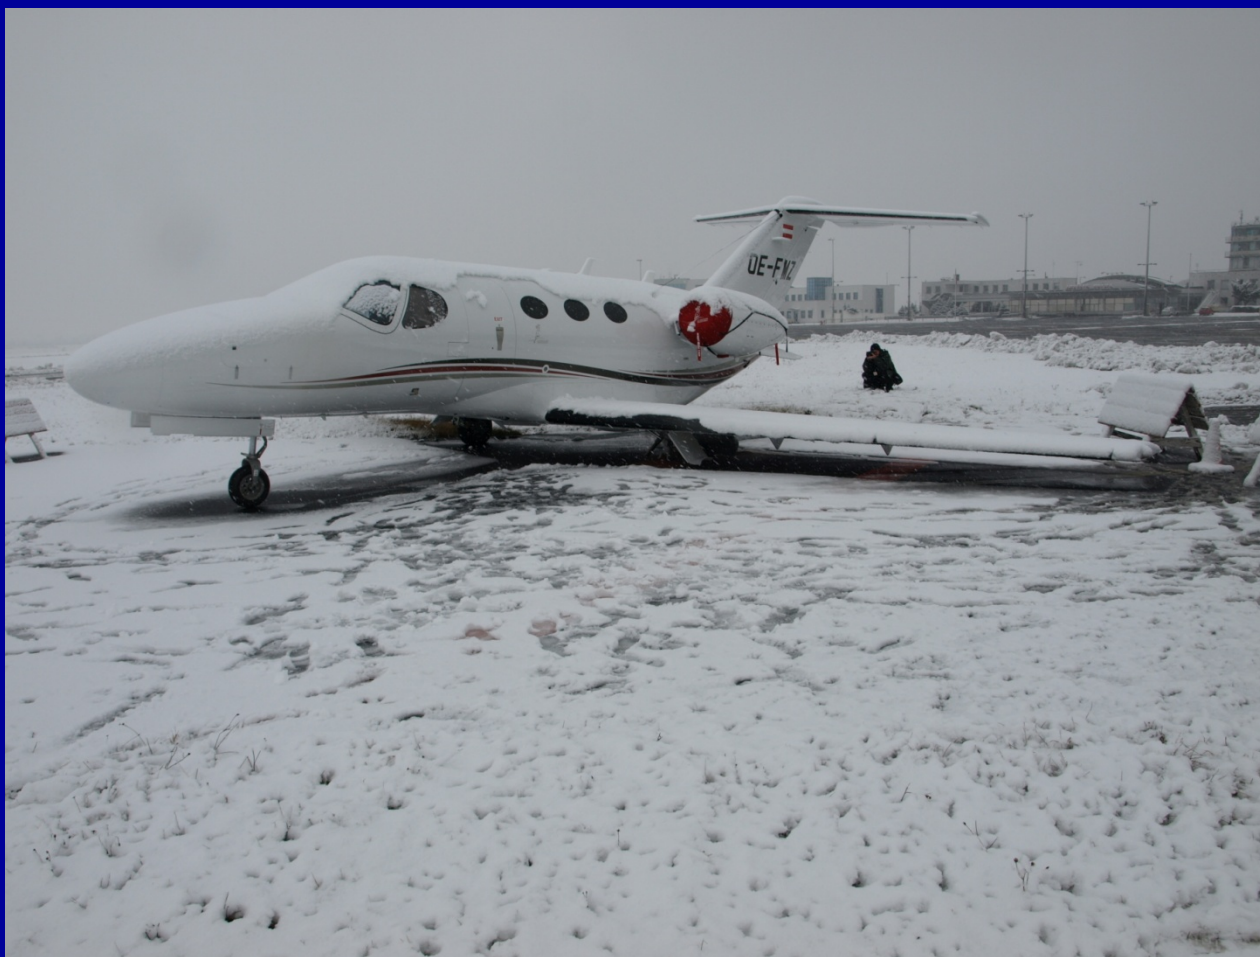
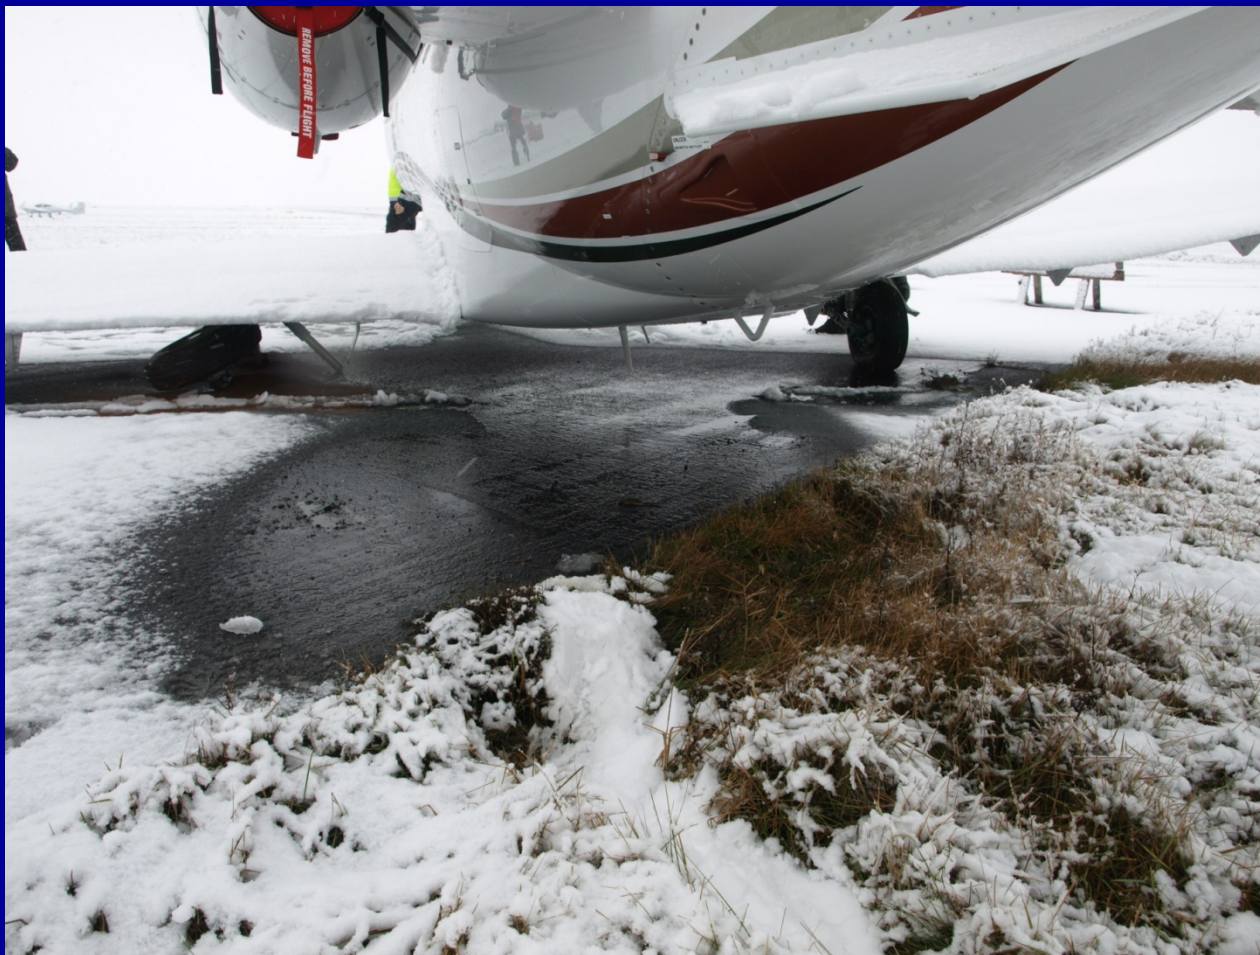
Letecká nehoda 11.12.

Při pojíždění v noci z odbavovací plochy na TWY R podle GPS se letoun Cessna 510, rakouského vlastníka, pohyboval mimo publikované zpevněné plochy na LKPR. Při opětovném najíždění na zpevněný povrch se ulomila levá podvozková noha. Vzhledem k poloze letounu nebyl omezen provoz na letišti. Posádka nezraněna, letoun poškozen.

- Noční modré osvětlení TWY R je pouze po jedné straně
- Prostor, kde vyjel mimo TWY není světelně označen
- Pohyb letounu začal v osvětleném prostoru a postupně přešel do prostoru s nižší intenzitou světelných podmínek a referenčních bodů
- Letoun je jednopilotní
