Č.j.: 085/06/ZZ
Výtisk č. 1

ZÁVĚREČNÁ ZPRÁVA

**o odborném zjišťování příčin letecké nehody SLZ typu P 220 Koala,
poznávací značky OK-CUR 07,
v místě bývalého vojenského letiště Bechyně,
dne 01.04.2006.**

Praha
červen 2006

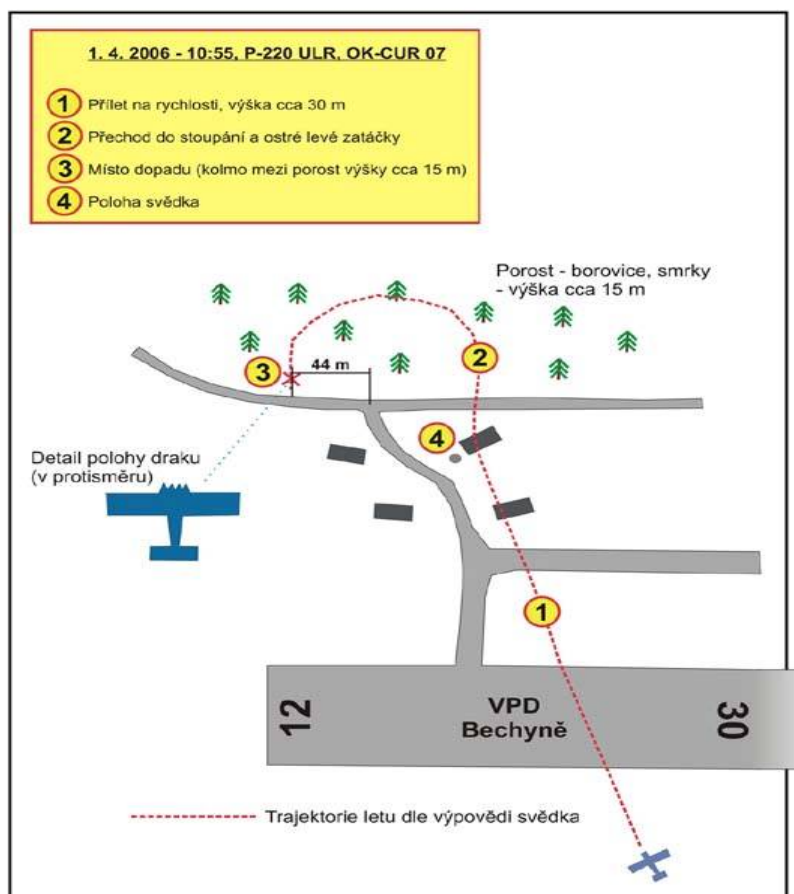
Pilot SLZ s další osobou bez leteckých kvalifikací na palubě se vraceli z letu v prostoru. Po příletu nad bývalé vojenské letiště Bechyně provedl pilot podle svědků nízký průlet do výšky cca 30 metrů nad terénem přes práh RWY 12, ve směru od jihu. Po nízkém průletu přes stojánku SLZ na severozápadním konci letiště přešel pilot do ostré levotočivé stoupavé zatáčky, do výšky cca 70 metrů. V průběhu zatáčky o poloměru cca 50 m si pilot pravděpodobně otevřel vztlakové klapky do polohy pro vzlet. SLZ přešlo do strmého sestupného letu a spadlo do lesa.

Místo letecké nehody s trajektorií letu.

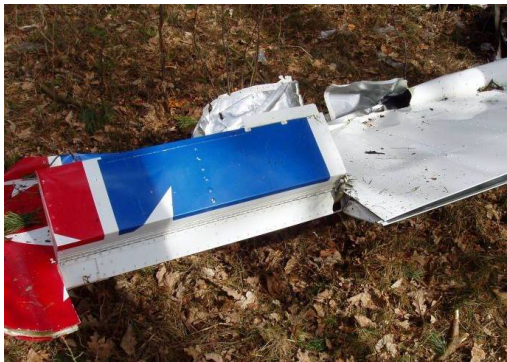
Místo nehody je vzdáleno 600 metrů kurzem 050° od prahu RWY 12 a cca 15 metrů od okraje lesa, za obslužnou komunikací. SLZ dopadlo svisle na místo nehody tak, že došlo k symetrické deformaci draku. Motorová část byla zaryta do hloubky cca 50 cm v zemi. Těla pilota a cestujícího byla částečně mimo prostor pilotní kabiny a byla značně zdevastována jednak nárazem a jednak požárem. Ten vypukl ihned po nárazu SLZ na zem. V okolí trosk, do vzdálenosti cca 10 metrů, se nalézaly různé části SLZ a jeho výstroje. Části vrtule byly nalezeny v okruhu cca 20 metrů. Výchylka balančních křidélek byla v poloze pro plný náklon doleva a levá vztlaková klapka byla v poloze pro vzlet. Tomu odpovídá i poloha páky klapek, která byla rovněž v poloze pro vzlet. Obě náběžné hrany křídla byly zdeformovány v prostoru torzní skříně. Část trupu za pilotní kabinou byla zdeformována ve směru dopadu. Prostor kabiny posádky a přístrojové desky byl zcela vyhořelý, se zbytky ocelových prvků řídicích pák a částí přístrojového vybavení.

Levé křídélko po deformaci nárazem.

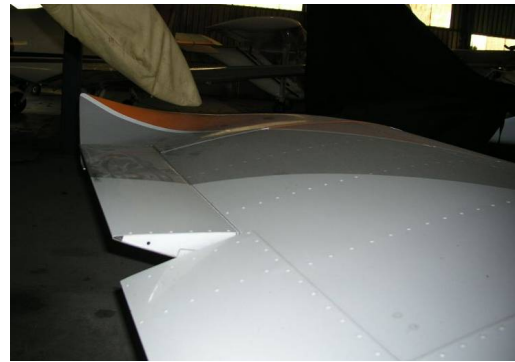
Maximální vychylka křídélka, normální stav.
