Porada k rozboru bezpečnosti za 2. čtvrtletí 2015

Rozbor 2. čtvrtletí 2015

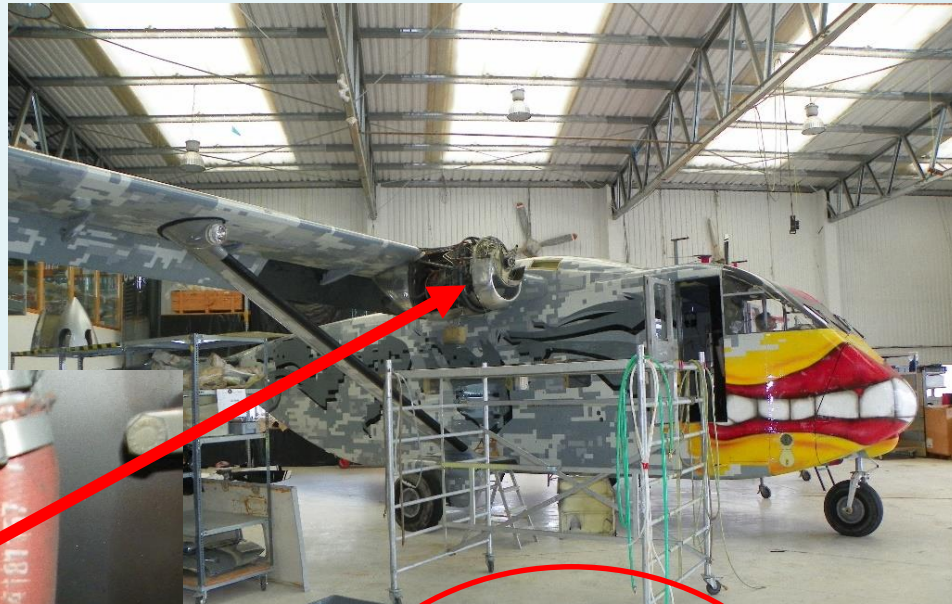
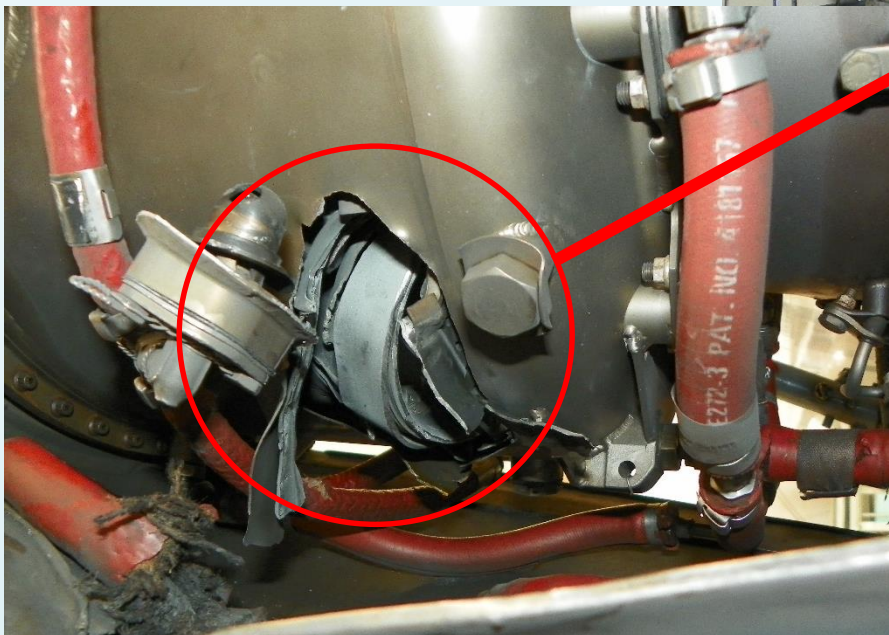
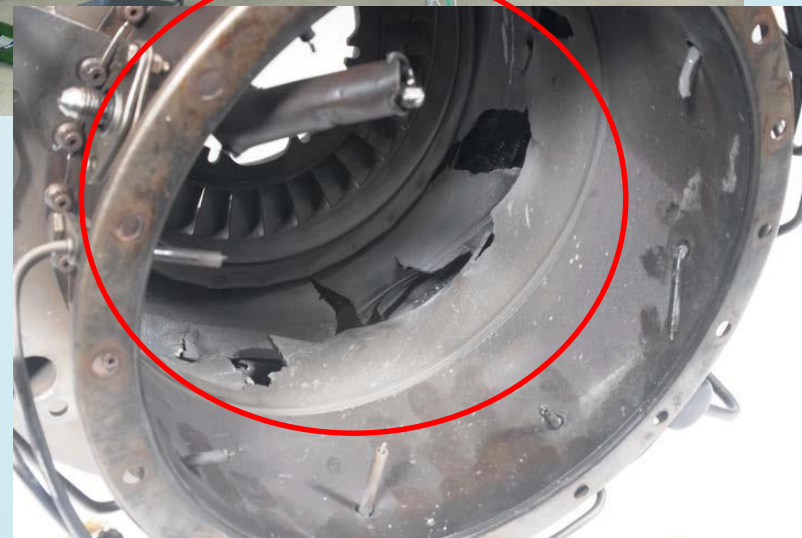
Proražení pláště motoru

- ➔ Při přeletu letounu zahraničního provozovatele z Landsbergu (ETSA) na LKKT zaznamenala posádka tupou ránu z prostoru pravého motoru. Současně došlo k náhlému poklesu otáček, kroutícího momentu, tlaku oleje a k vysazení motoru.
- ➔ Pilot provedl úkony vypnutí motoru a pokračoval jednomotorovým letem. Krátce na to posádka ucítila zápach paliva, který se šířil kabinou.
- ➔ Po přistání na LKKT bylo zjištěno proražení spodní části krytu motoru, vnějšího pláště motoru, potahu pravé části trupu a pryžové stěny palivové nádrže.
- ➔ Vlivem těchto poškození došlo k úniku paliva do prostoru kabiny a pod podlahu. Při pojíždění došlo ke kontaminaci půdy po trase pohybu na LKKT.

- ➔ Příčiny šetří ÚZPLN ve spolupráci s NTSB. Událost byla oznámena Státu provozovatele a Státu výrobce motoru (TPE331-2-201A).
- ➔ Kontrolou bylo zjištěno, že zcela chybí kolo 3. stupně turbíny. Zbytky částí turbíny byly nalezeny v motorovém prostoru.
- ➔ Poškozený motor byl odeslán na expertízu k výrobci (Honeywell, USA). K dnešnímu dni byl stanoven rozsah poškození motoru a zpřesňuje se historie jeho provozu a údržby. Motor byl vyroben v roce 1974 a v době poruchy odpracoval celkem 3615 hodin a 5513 cyklů.
- ➔ Výrobce motoru v této souvislosti upozornil na urgentní servisní bulletin TPE331-A72-2111 vydaný v r. 2002, kterým stanovil změnu ve výpočtu odpracovaných cyklů motoru. Podle dostupných záznamů o provozu motoru je prověřována hypotéza o možném překročení horní hranice 6000 cyklů o téměř 1400 cyklů .

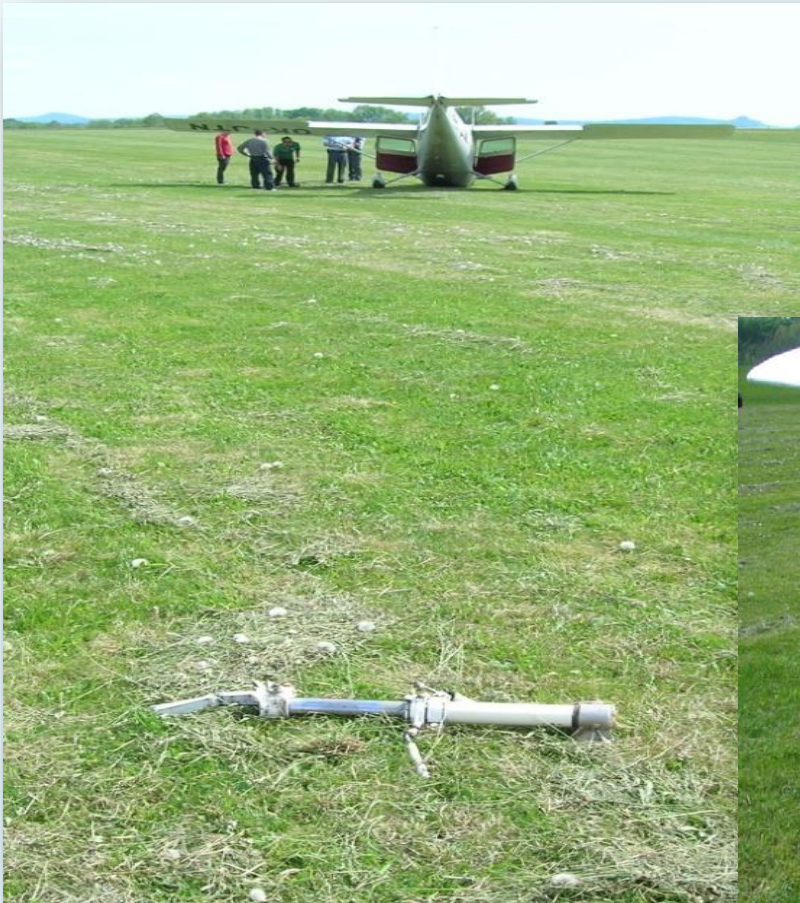
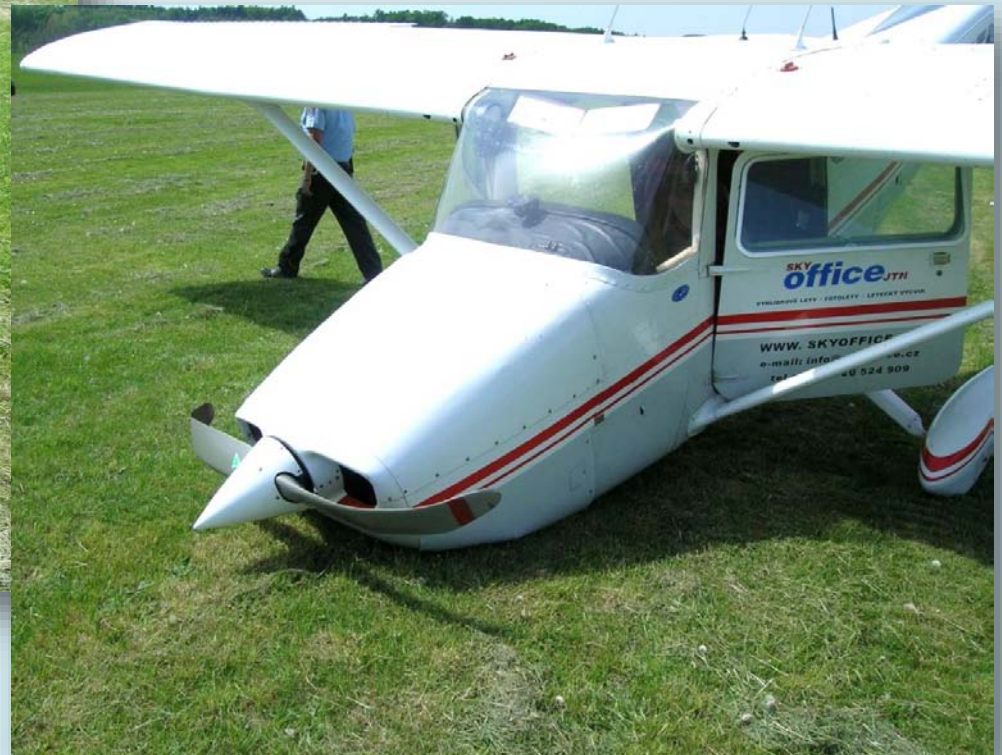
Poškození letounu

- ➔ Pilot nesprávně provedl rozpočet na přistání. Finále RWY 13 dotočil ve výšce cca 1500 až 1600 ft a blíže k prahu dráhy než odpovídá standardnímu přiblížení. Samotné přistání bylo dlouhé, k dosednutí došlo až za polovinou RWY.
- ➔ Při dosednutí letoun odskočil. Pilot nesprávně reagoval a při třetím odskoku došlo k nárazu na předový podvozek. Důsledkem bylo vytržení přední podvozkové nohy, poškození vrtule, násilné zastavení motoru, poškození požární přepážky a spodní části krytů motoru.
- ➔ Ke zranění pilota ani 2 cestujících nedošlo.
- ➔ Příčinou byl chybný rozpočet a nezvládnutí techniky pilotáže při přistání.

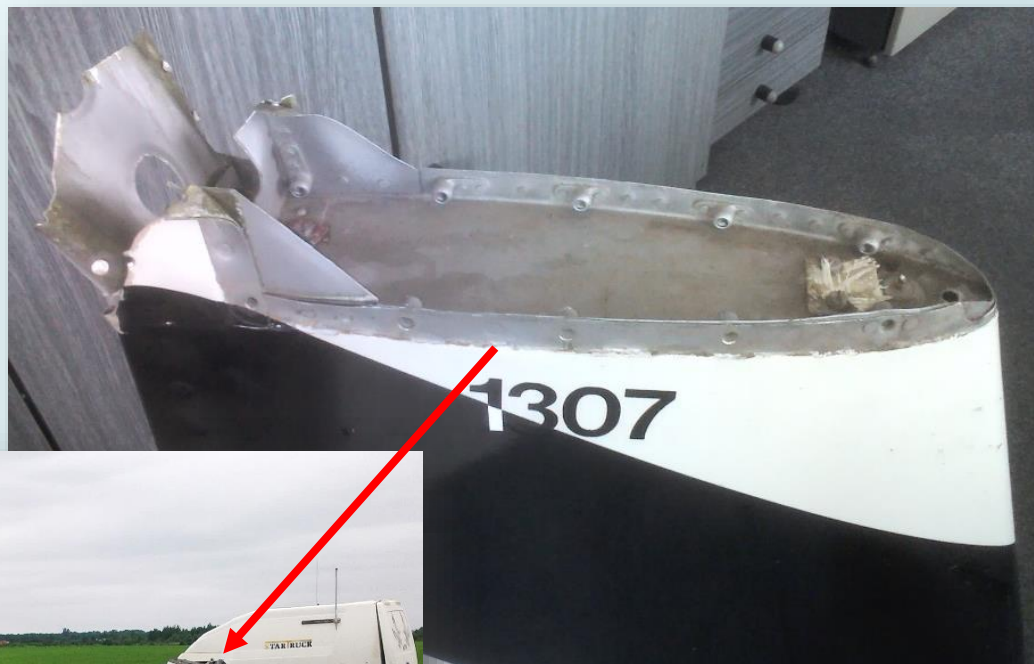
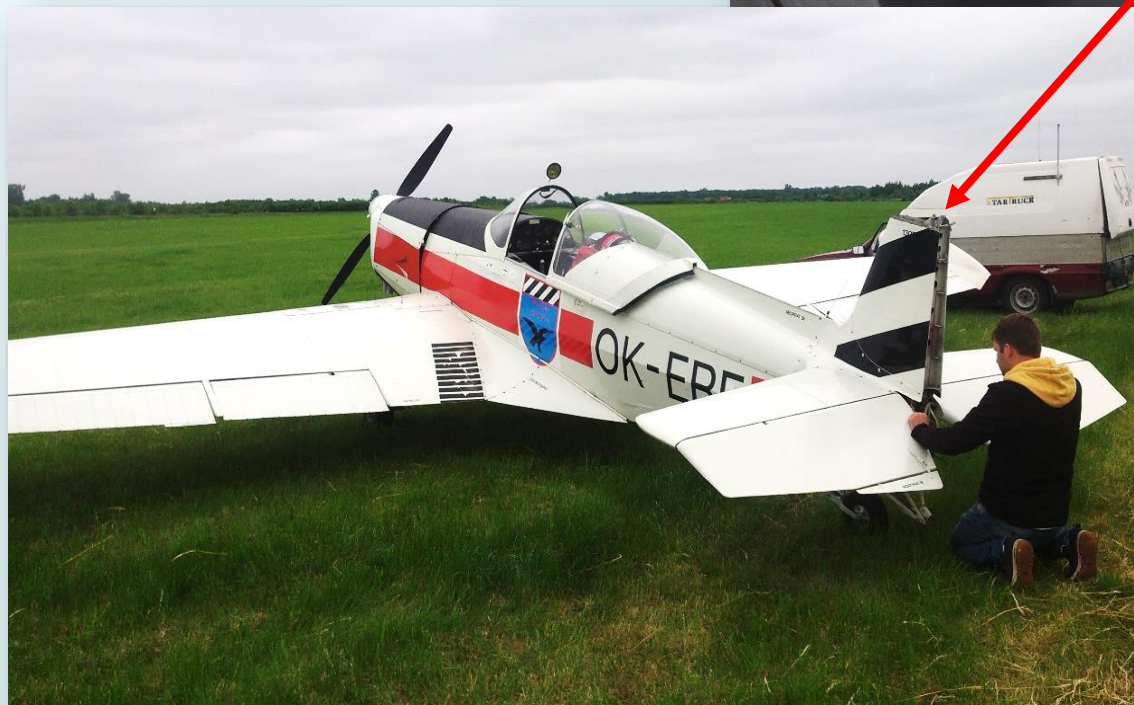
Poškození letounu

- ➔ Laminátový překryt byl roztržštěný, prodloužená část nosníku směrového kormidla byla deformovaná. Směrové kormidlo bylo vytrženo ze závěsů a oddělilo se od letounu.
- ➔ Biologické stopy po střetu s ptákem nebyly zjištěny.
- ➔ Letoun byl 24. 5. opraven výměnou poškozených částí. Mechanik zkontroloval a připravil letoun na přelet do ČR (Slaného).
- ➔ Dne 25. 5. pilot, po návratu do ČR, zaslal hlášení události ÚZPLN.
- ➔ Aeroklub Stalowa Wola hlásil událost jako incident orgánu pro šetření v Polsku (PKBWL - Państwowa Komisja Badania Wypadków Lotniczych) dne 25. 5. Polský orgán předal šetření příčin ÚZPLN.
- ➔ Je prověřována hypotéza polského orgánu pravděpodobného střetu letounu s lanem přívozu při nízkém průletu nad hladinou řeky Wisla.

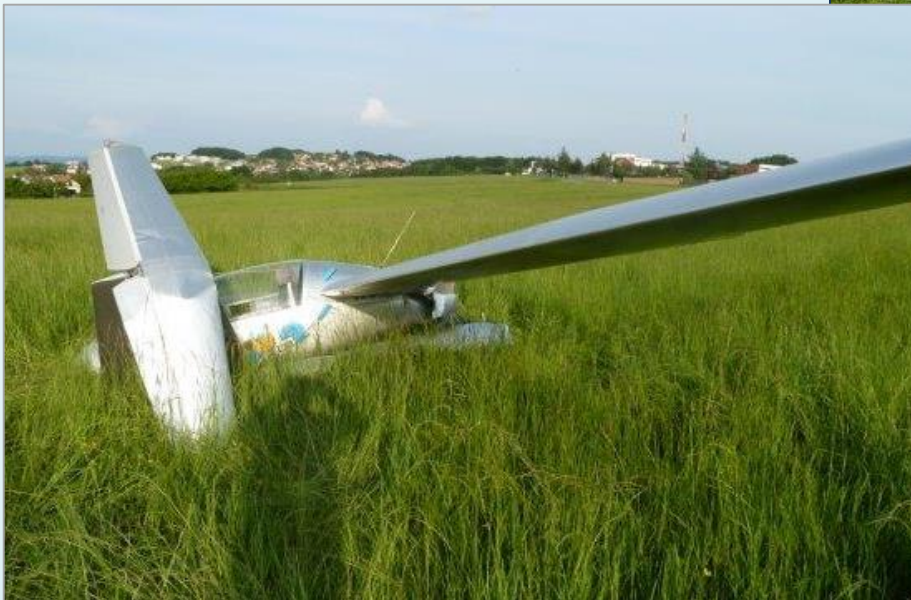
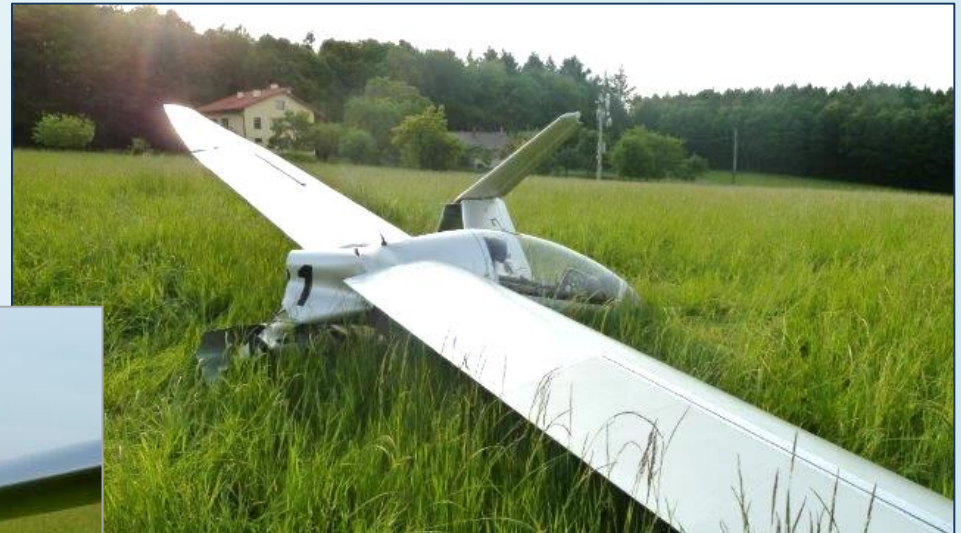
- Působením destruktivních sil při pohybu po zemi došlo ke zničení kluzáku. Kabina nebyla poškozena.
- Zkušený pilot nebyl zraněn.

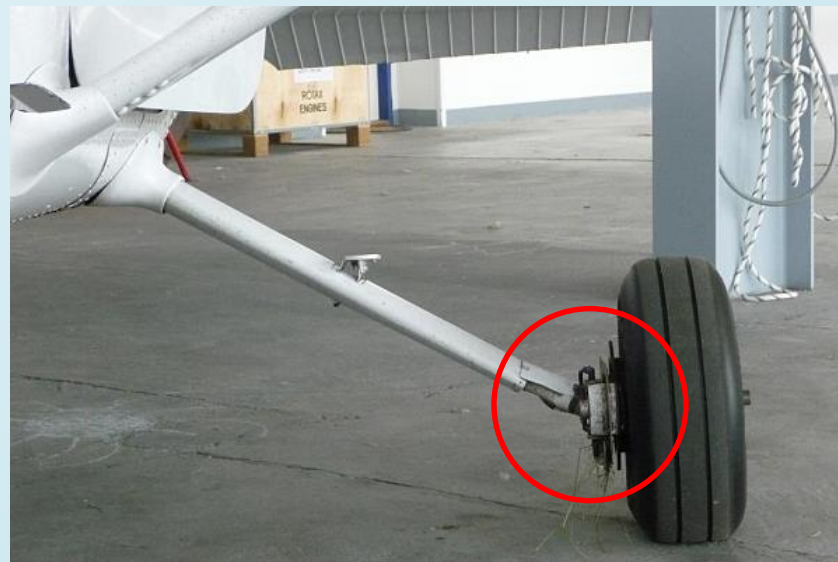
- Pilot prováděl rozlétání s instruktorem po půlroční pauze. První přistání bylo správné. Při druhém přistání letoun vyplaval. Instruktor nestačil zasáhnout.
- Letoun tvrdě dopadl na hlavní podvozek.
- Posádka uvolnila dráhu a pojížděla k hangáru.
- Po kontrole bylo zjištěno poškození hlavní podvozkové nohy.

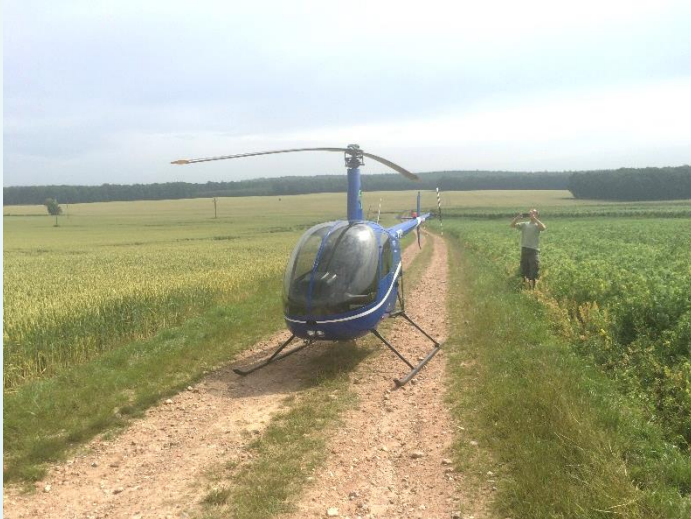
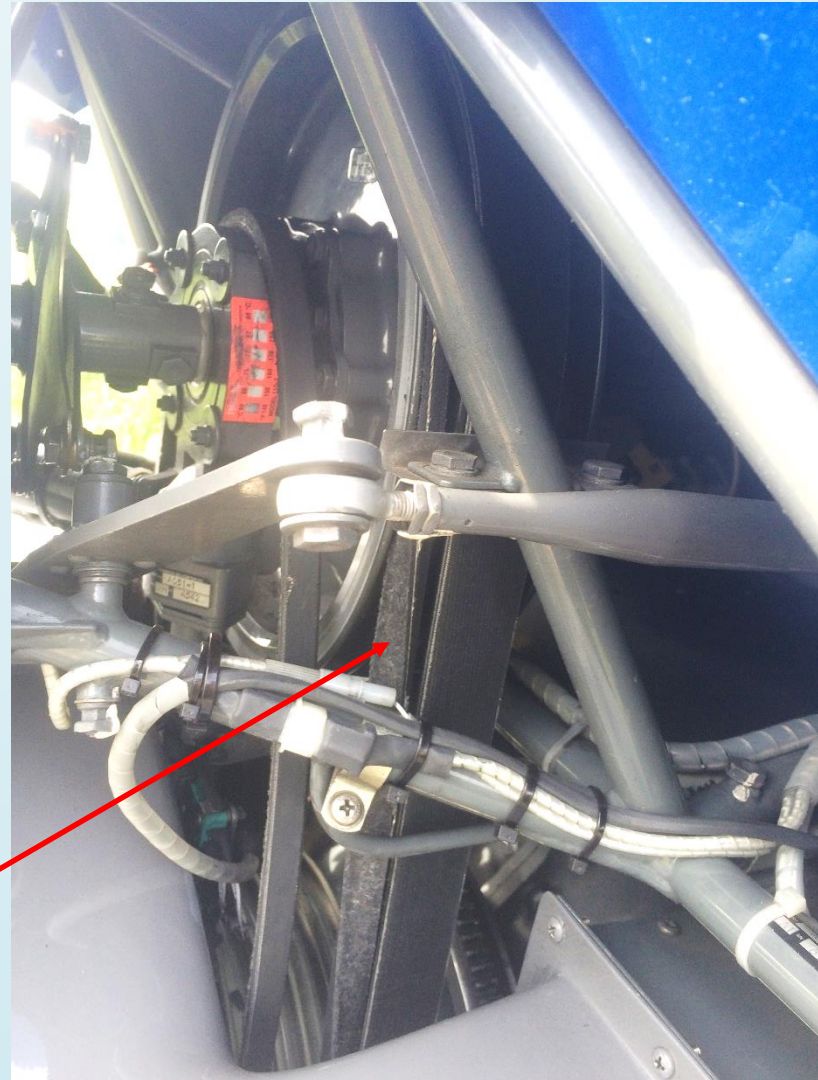
- ➔ Během přeletu z LKKO (Kolín) do LKHK (Hradec Králové), asi po 30 min letu, pilot zaslechl dutou ránu z motorového prostoru.
- ➔ Současně se rozsvítila signalizace spojky a ručička otáček motoru překmitla přes otáčky rotoru.
- ➔ Pilot převedl vrtulník do režimu autorotace, která byla úspěšně dokončena přistáním na polní cestu. Vrtulník nebyl poškozen, dvoučlenná posádka nezraněna.
- ➔ Prohlídkou motorového prostoru po přistání bylo zjištěno podélné rozdělení zadního řemene pohonu a separace celé spojovací vrstvy, přední řemen nebyl poškozen.
- ➔ Příčiny šetří ÚZPLN.

Sesmeknutí zadního
řemene a separace
spojovací vrstvy

- Dne 1. 7. 2015 byla vykonána technická prohlídka. Proměřením geometrie pohonu vrtulníku nebyly zjištěny odchylky od předepsaných hodnot dle Robinson Maintenance manuálu, část 7.230, 7.240 a 7.250.
- ÚZPLN dne 2. 7. 2015 vydal v souladu s Dodatkem O, předpisu L13 předběžnou zprávu, ve které navrhl další opatření a postup.
- Poškozené řemeny budou odeslány výrobci a bude vyžádáno jeho stanovisko.
- ÚZPLN doporučuje všem provozovatelům uvedeného typu vrtulníku, věnovat při předletové přípravě a během provozu vrtulníku zvýšenou pozornost vizuální kontrole hnacích řemenů v případě nejasností neprodleně informovat smluvní údržbovou organizaci.

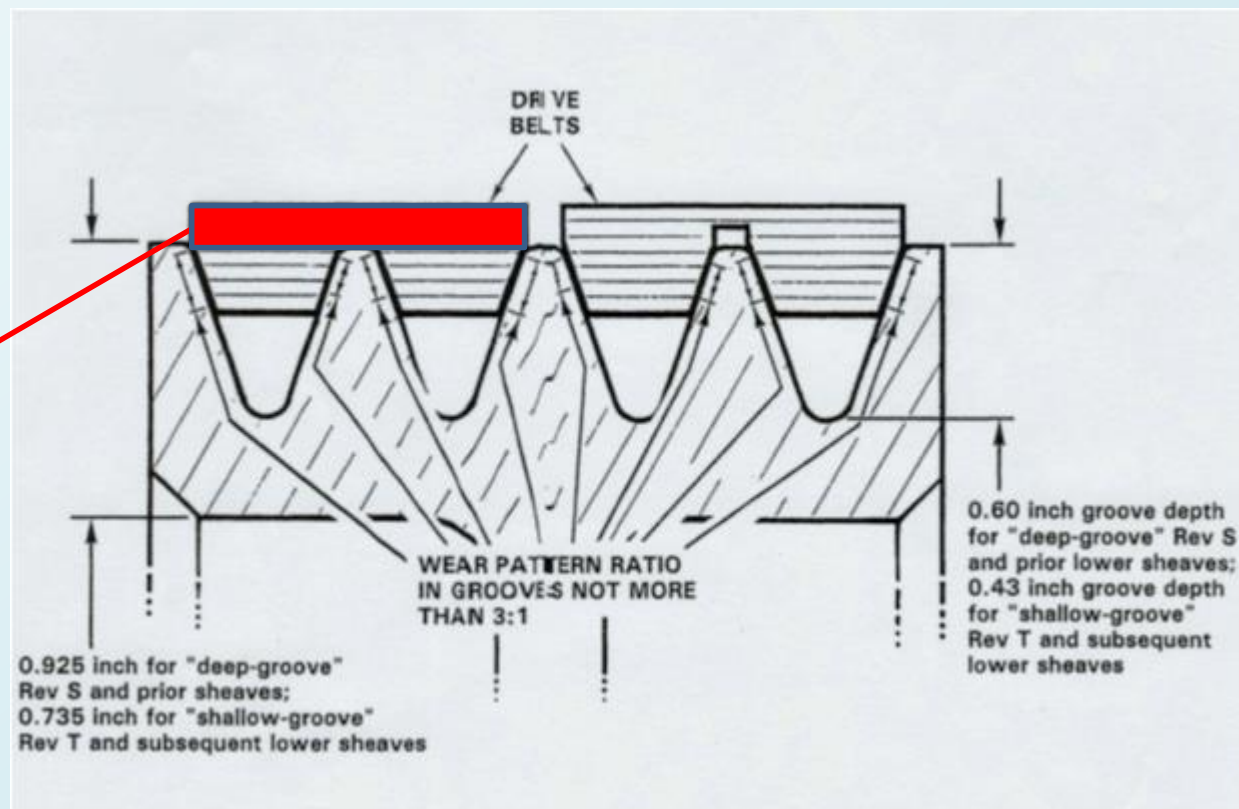
Separace spojovací
vrstvy řemene

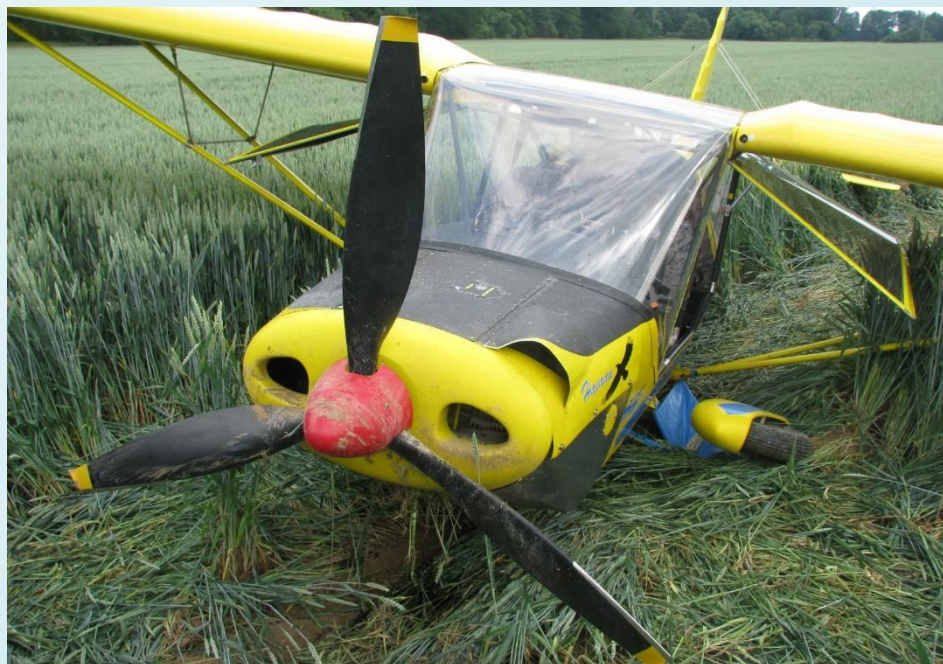
- Vzhledem k charakteru plochy došlo k prudkému zbrzdění UL letounu s následným kontaktem přídě se zemí.
- Při nárazu došlo ke zničení hlavního podvozku a vrtule, k poškození motorového lože, motorového krytu a spodního potahu trupu pod kabinou.
- Posádka UL letounu nebyla zraněna.

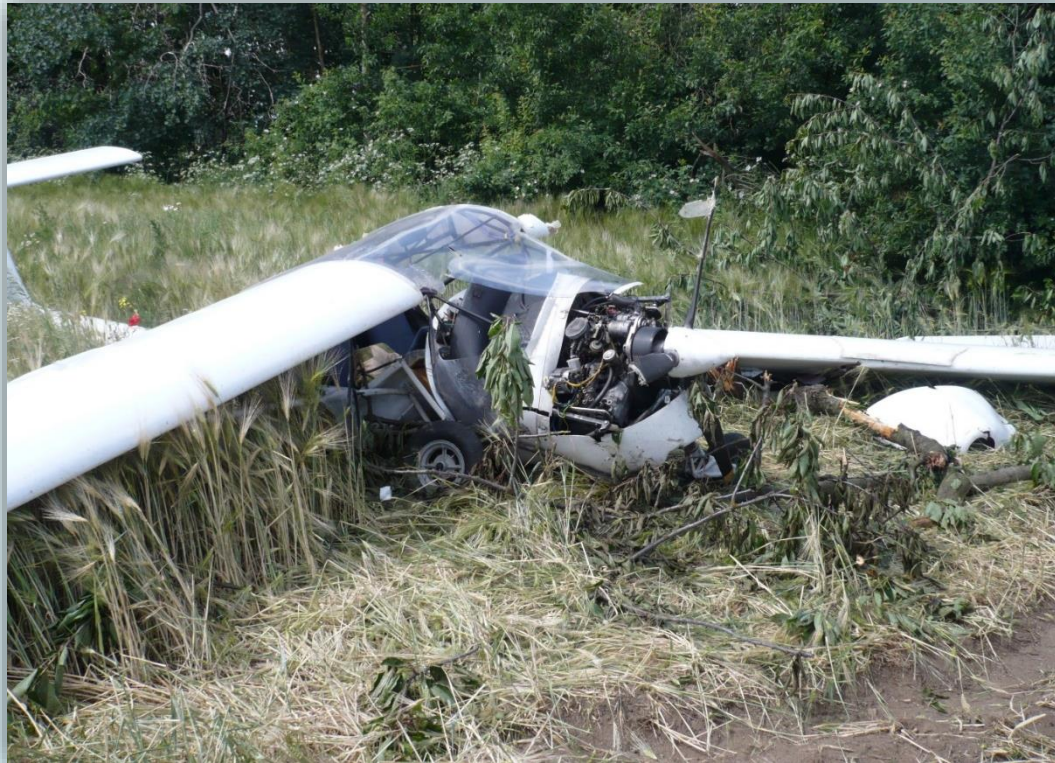
- ➔ UL letoun byl poškozen, oba členové posádky byli lehce zraněni.
- ➔ Pravděpodobnou příčinou vysazení motoru byla zjištěná nečistota v plovákové komoře karburátoru motoru.
- ➔ Příčinu letecké nehody šetří komise LAA ČR.

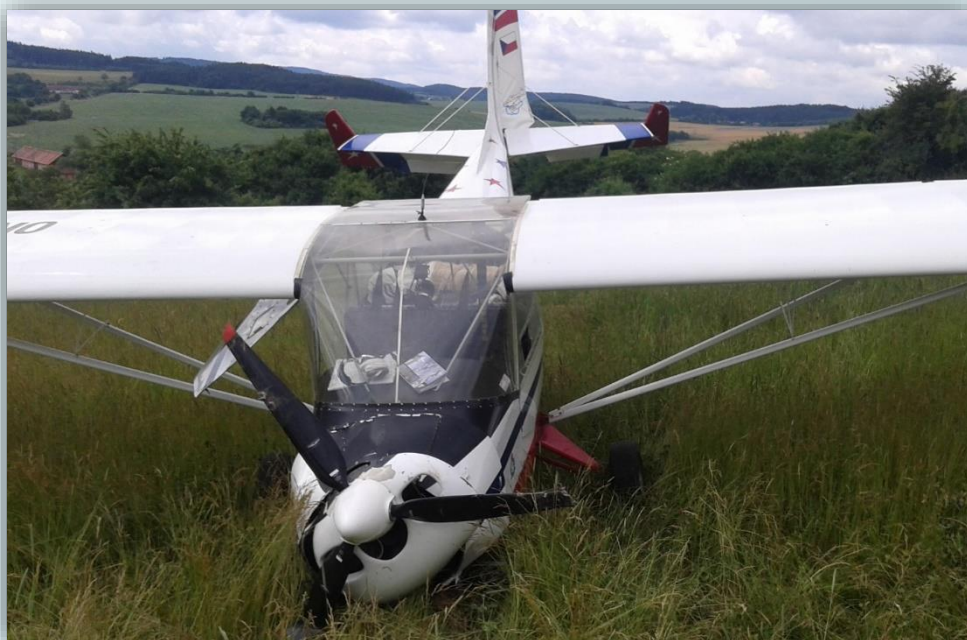
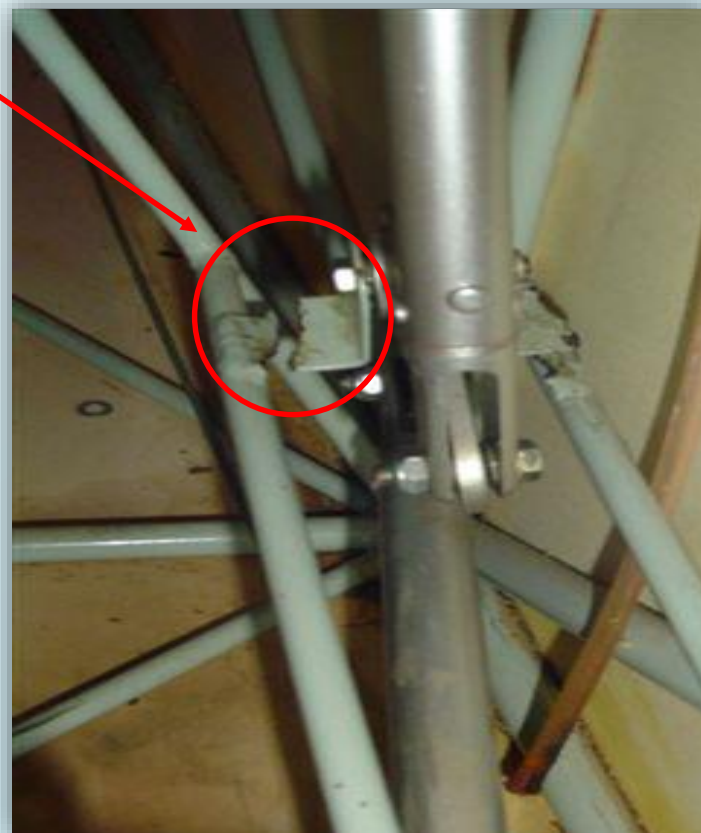
- ➔ UL letoun byl poškozen, pilot nebyl zraněn.
- ➔ Příčinou byla technická porucha - prasklý držák kulisy ovládání křidélek a v důsledku toho nefunkčnost křidélek.

Prasklý držák kulisy ovládání křidélek
