ÚSTAV PRO ODBORNÉ ZJIŠŤOVÁNÍ  
PŘÍČIN LETECKÝCH NEHOD  
Beranových 130  
199 01 PRAHA 99

CZ-11-18

# ZÁVĚREČNÁ ZPRÁVA

**o odborném zjišťování příčin letecké nehody  
letounu Cessna C150, pozn. značky OK-OKA,  
dne 3. 2. 2011  
na letišti Bubovice.**

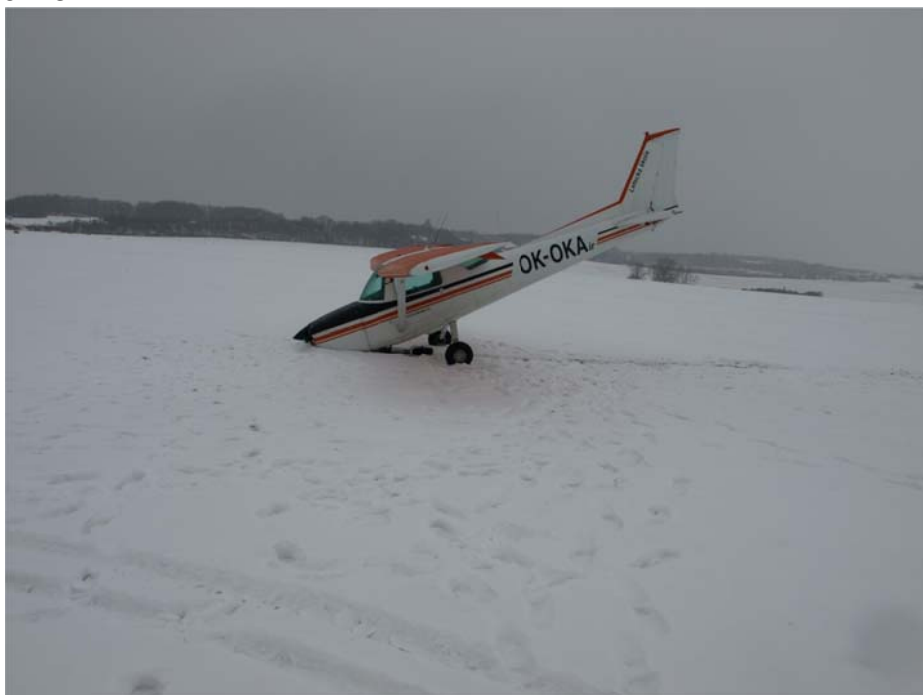
Špatným odhadem výšky pilotem a způsobem techniky jeho pilotáže nad zasněženým terénem, došlo k vysokému podrovnání letounu, mírnému levému náklonu a vyplavání do cca 5 m. Dále došlo k dopadu letounu na hlavní podvozek a jeho odskoku. Následným potlačením řídicel pilot způsobil podélný sklon letounu na hlavu.

Další dotyk letounu se zemí byl příďovým podvozkem, který se krátce po nárazu zdeformoval a ulomil. Letoun se po cca 13 m pohybu po zemi zastavil v kurzu 250-260° mezi RWY 28R a RWY 28L na úrovni místa pro plnění letadel leteckým palivem

Letoun po nezdařeném přistání

V důsledku tvrdého přistání došlo k vylovení podvozkové nohy předového podvozku, poškození motorového lože, ohnutí vrtule, poškození levé nohy hlavního podvozku a poškození potahu přední spodní části trupu. Motor se zastavil násilně v důsledku působení sil na vrtuli po nárazu letounu do země.
