Ústav

PORADA K BEZPEČNOSTI LETŮ

V souladu s L 13, ust. 9.1.6

8. července 2004

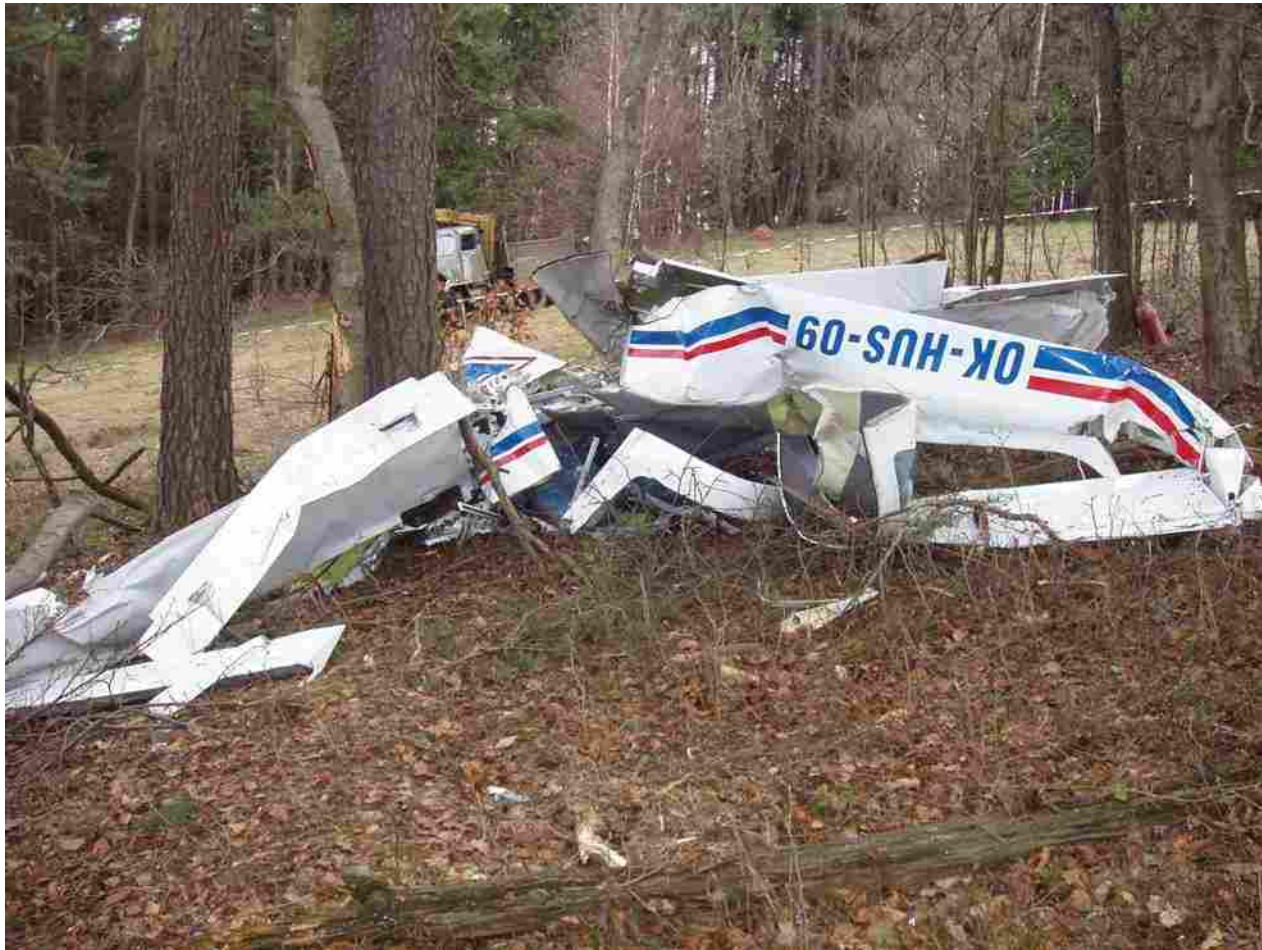
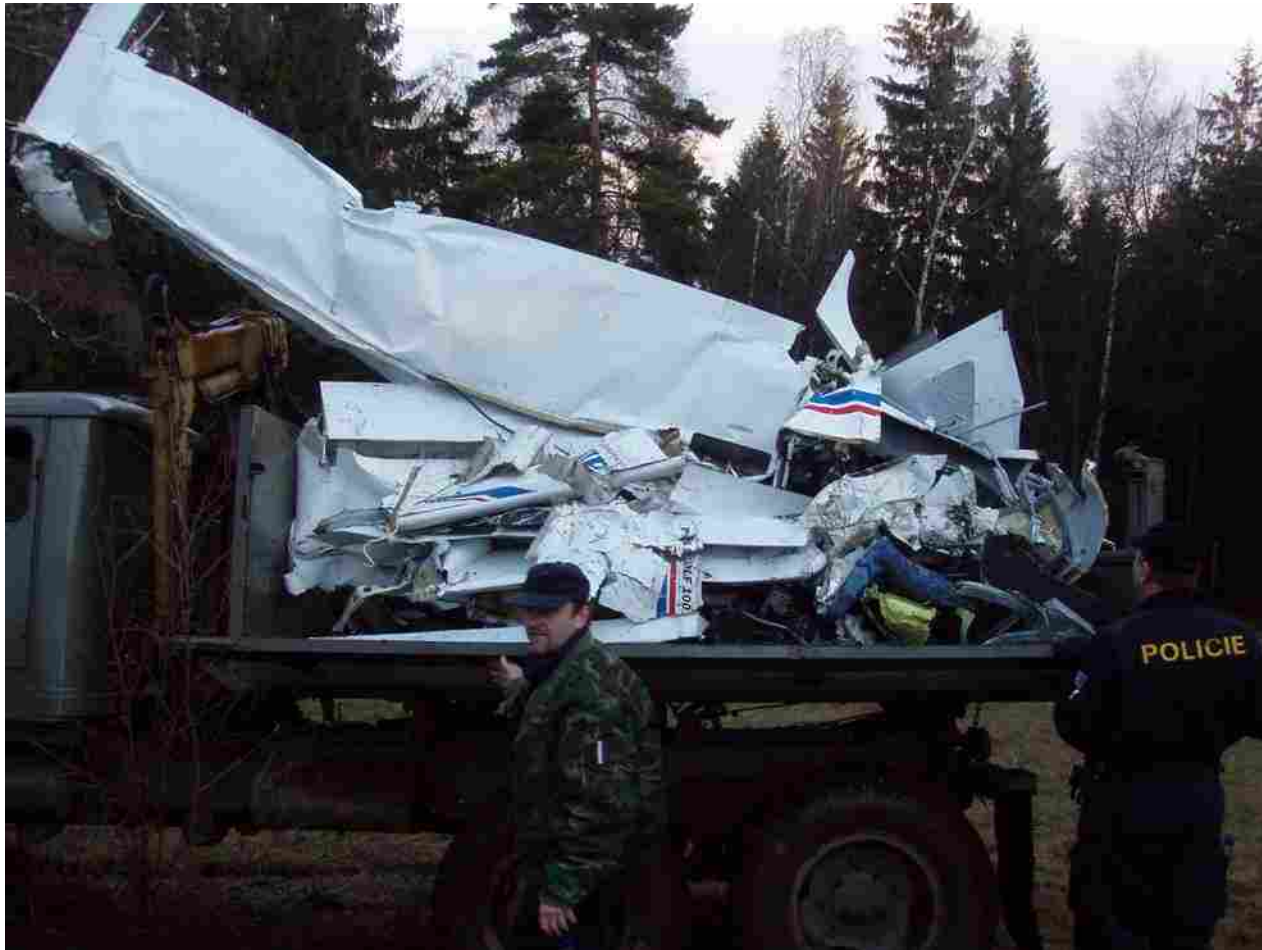
Letecká nehoda

Pilot SLZ GOLF prováděl navigační let po trati
Benešov – Most – Liberec.

V prostoru obce Rašovka se pilot dostal
do oblasti špatného počasí.

Vlivem ztráty prostorové orientace došlo
v malé výšce pravděpodobně k pádu do vývrtky.

SLZ zcela zničeno, pilot zahynul.

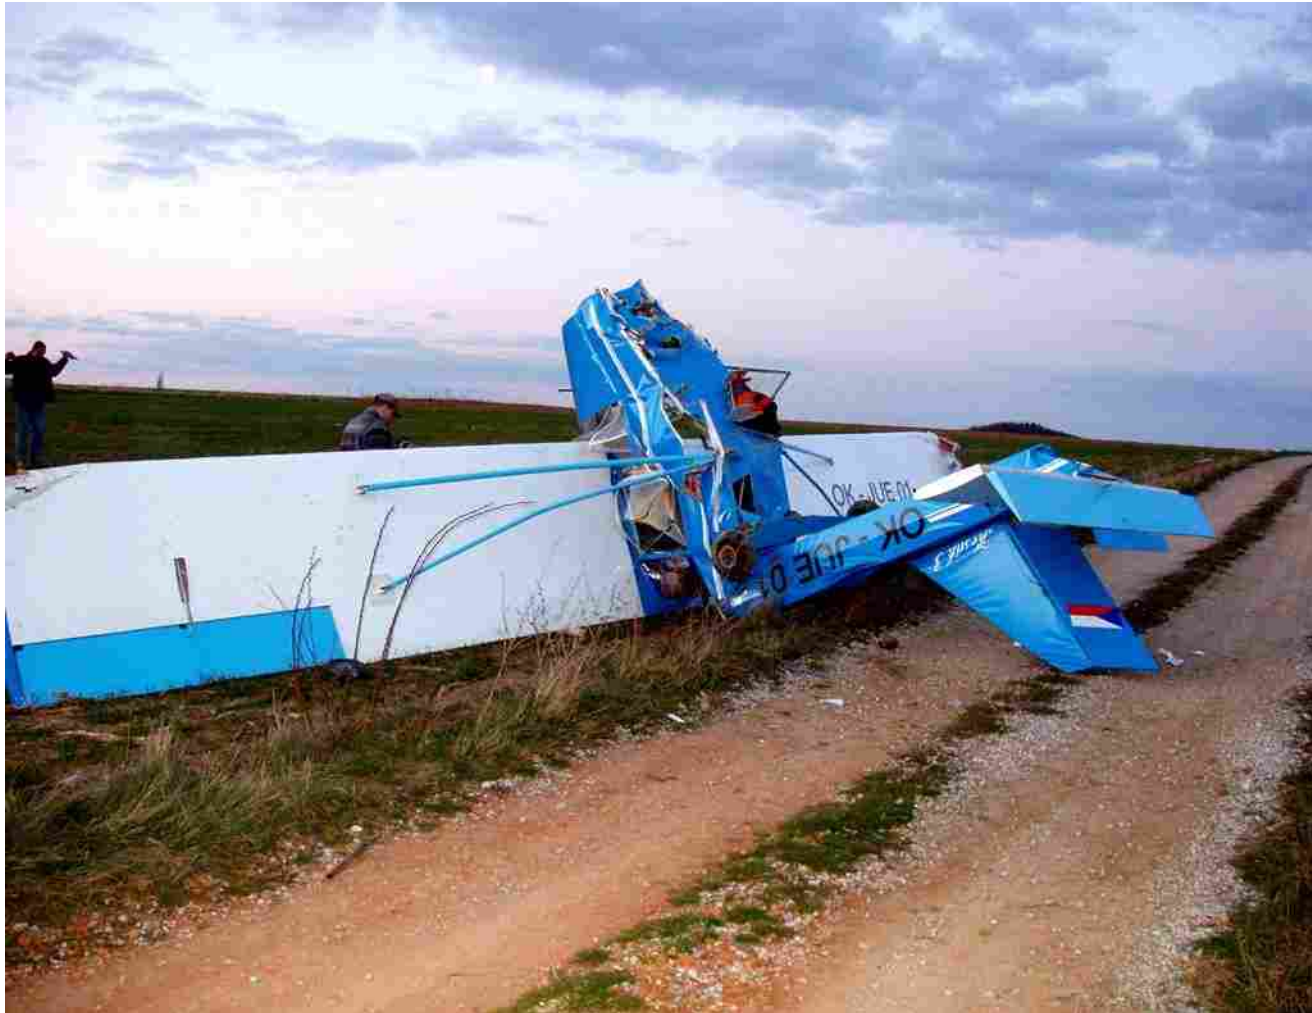
Letecká nehoda

Pilot SLZ KOSÁK předváděl seznámení s jeho vlastnostmi novému majiteli u letiště Hořovice. Pilot nezvládl techniku pilotáže po vysazení motoru a z důvodů malé výšky přistál s větrem v zádech malou rychlostí. Dosednutí bylo velmi tvrdé mimo plochu letiště. Pilot i cestující utrpěli zranění. SLZ zničeno.

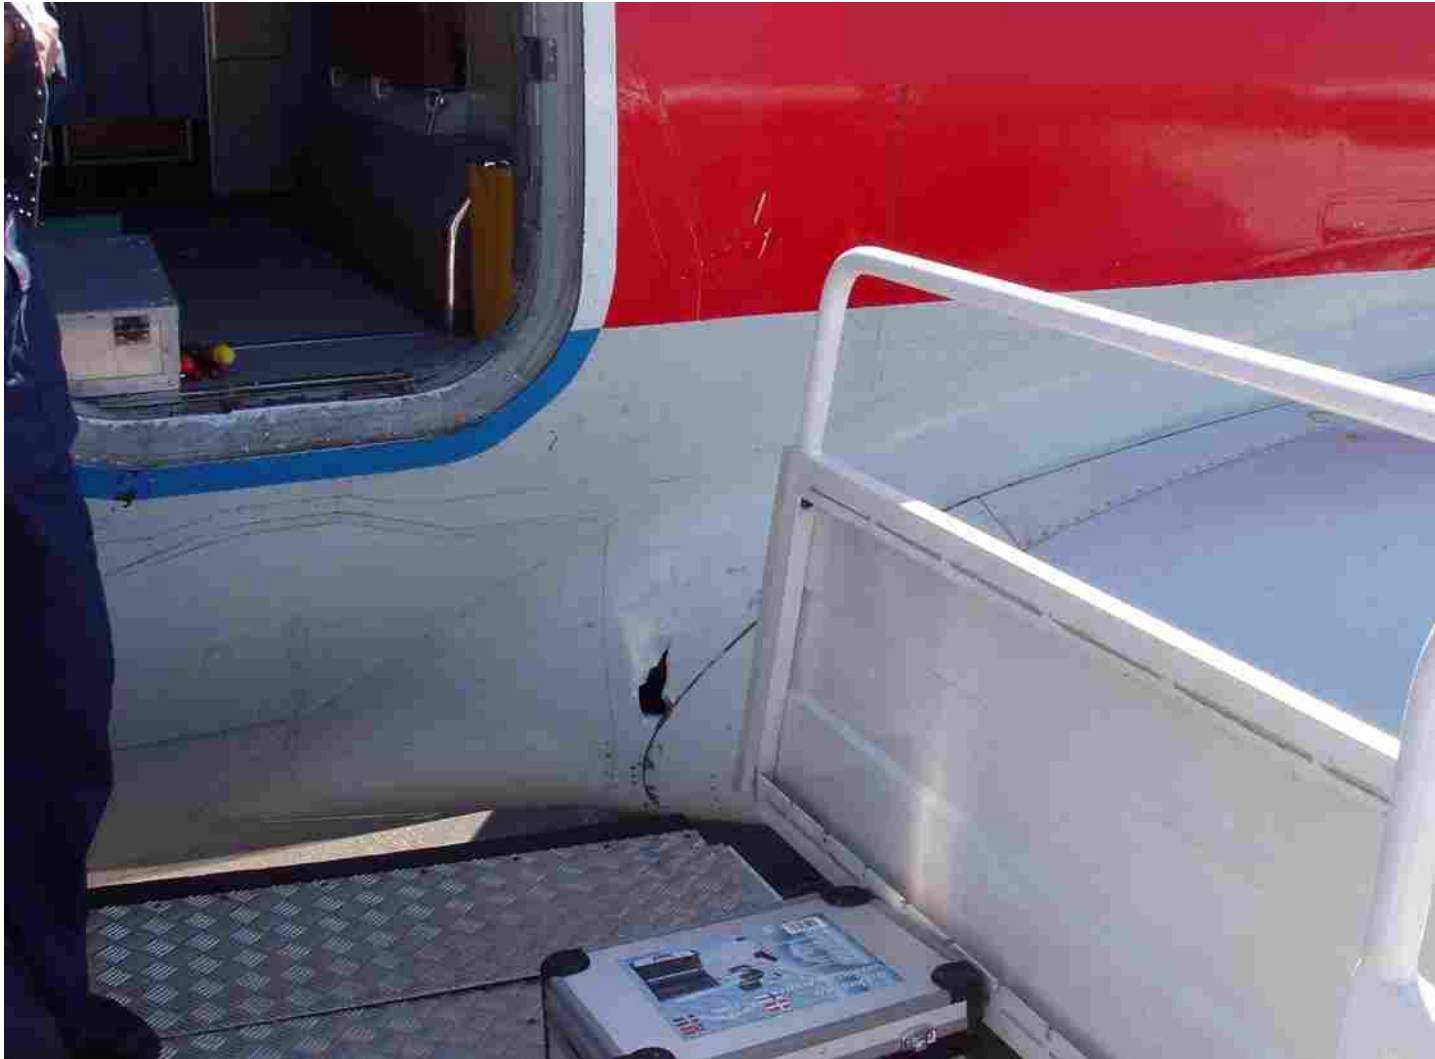
Pozemní nehoda

U letounu TU-154 ukrajinského provozovatele došlo v průběhu odbavování na LKPR k proražení části trupu u kořene levého křídla o přistavené nástupní schody.

K PN došlo vlivem odlehčování letounu po dobu vystupování cestujících a vykládání.

Letoun opraven na místě.

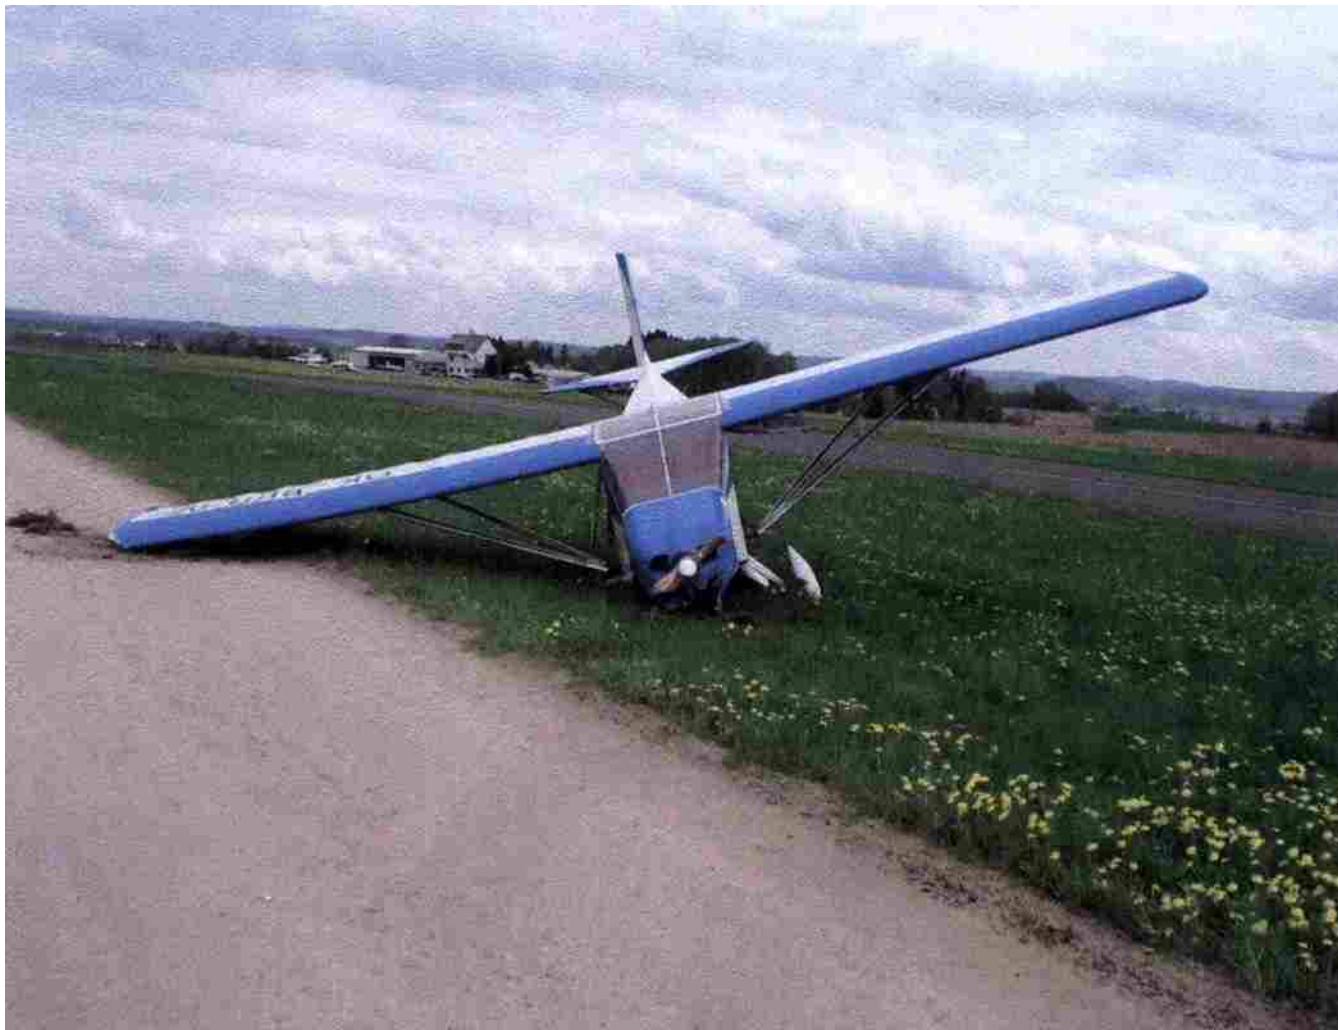
Letecká nehoda

Při vzletu SLZ YETTI s bočním větrem došlo těsně po odpoutání ke klonění doleva a zachycení levou polovinou křídla o VPD.

V důsledku toho SLZ překmitlo přes střední část trupu na pravou polovinu křídla.

Poškozeny obě poloviny křídla, podvozek, přední a střední část trupu včetně centroplánu.

Posádka nezraněna.

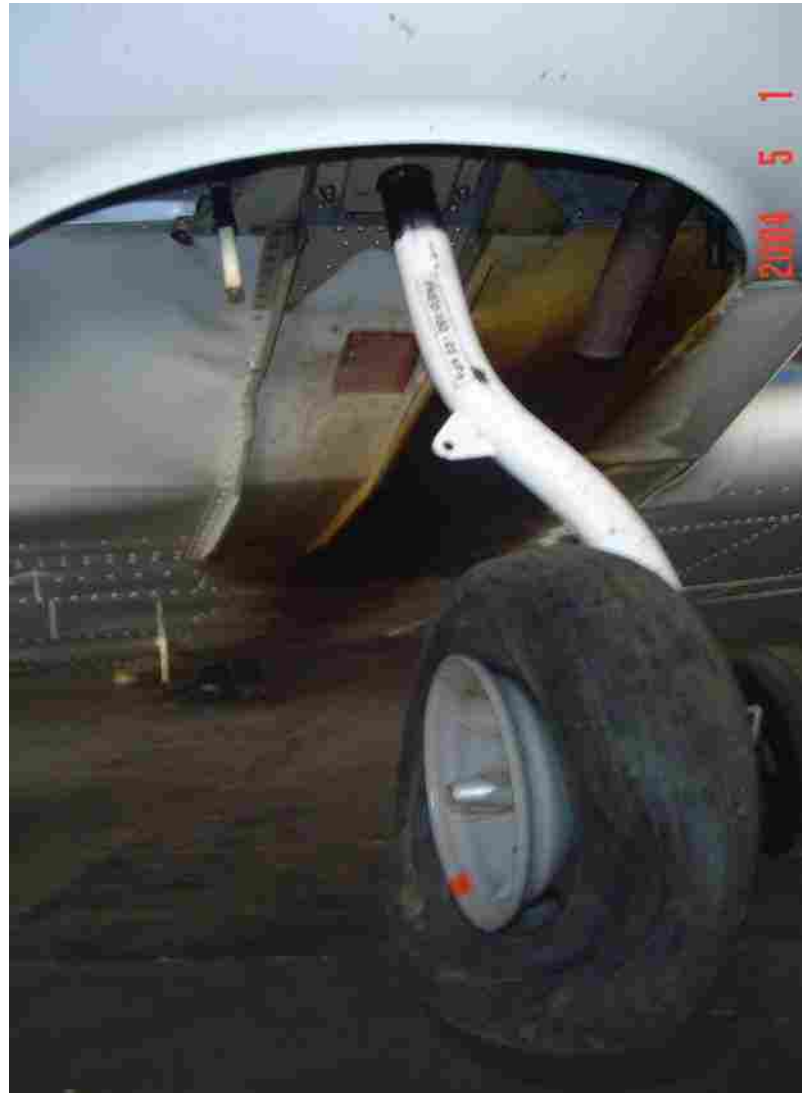
Letecká nehoda

Pilot SLZ EUROSTAR při přistání
dosedl na tři kola podvozku.

Vlivem vyšší rychlosti a terénní nerovnosti
došlo k odskoku do výše cca 2 m.

Současně praskla pneumatika předního kola.
Tím došlo k nadměrnému zatížení přední části
trupu v blízkosti přední podvozkové nohy
a k následnému poškození SLZ.

Posádka bez zranění.

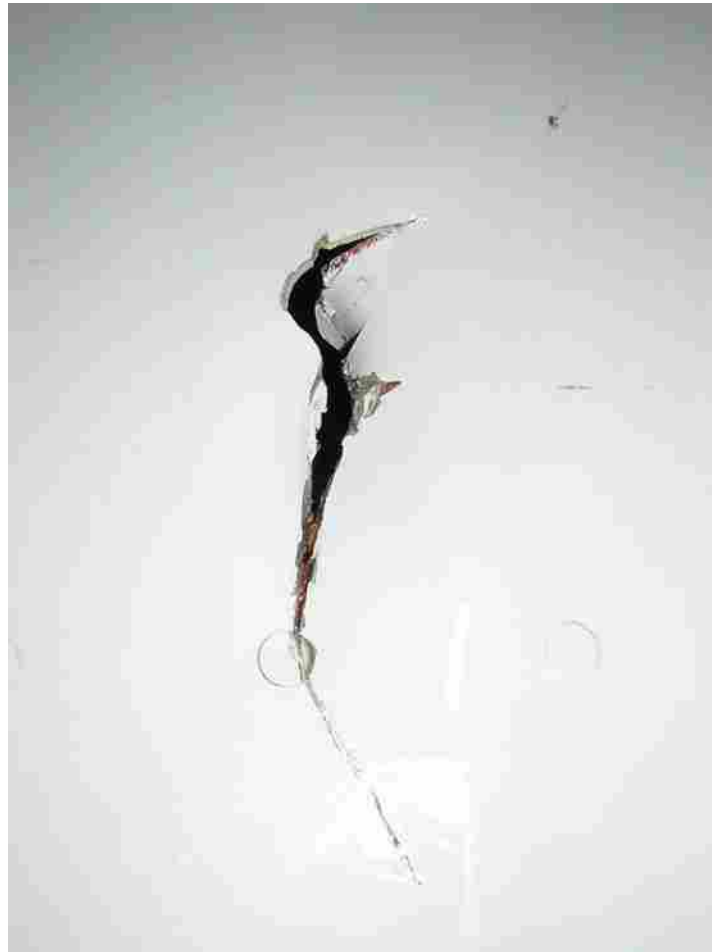
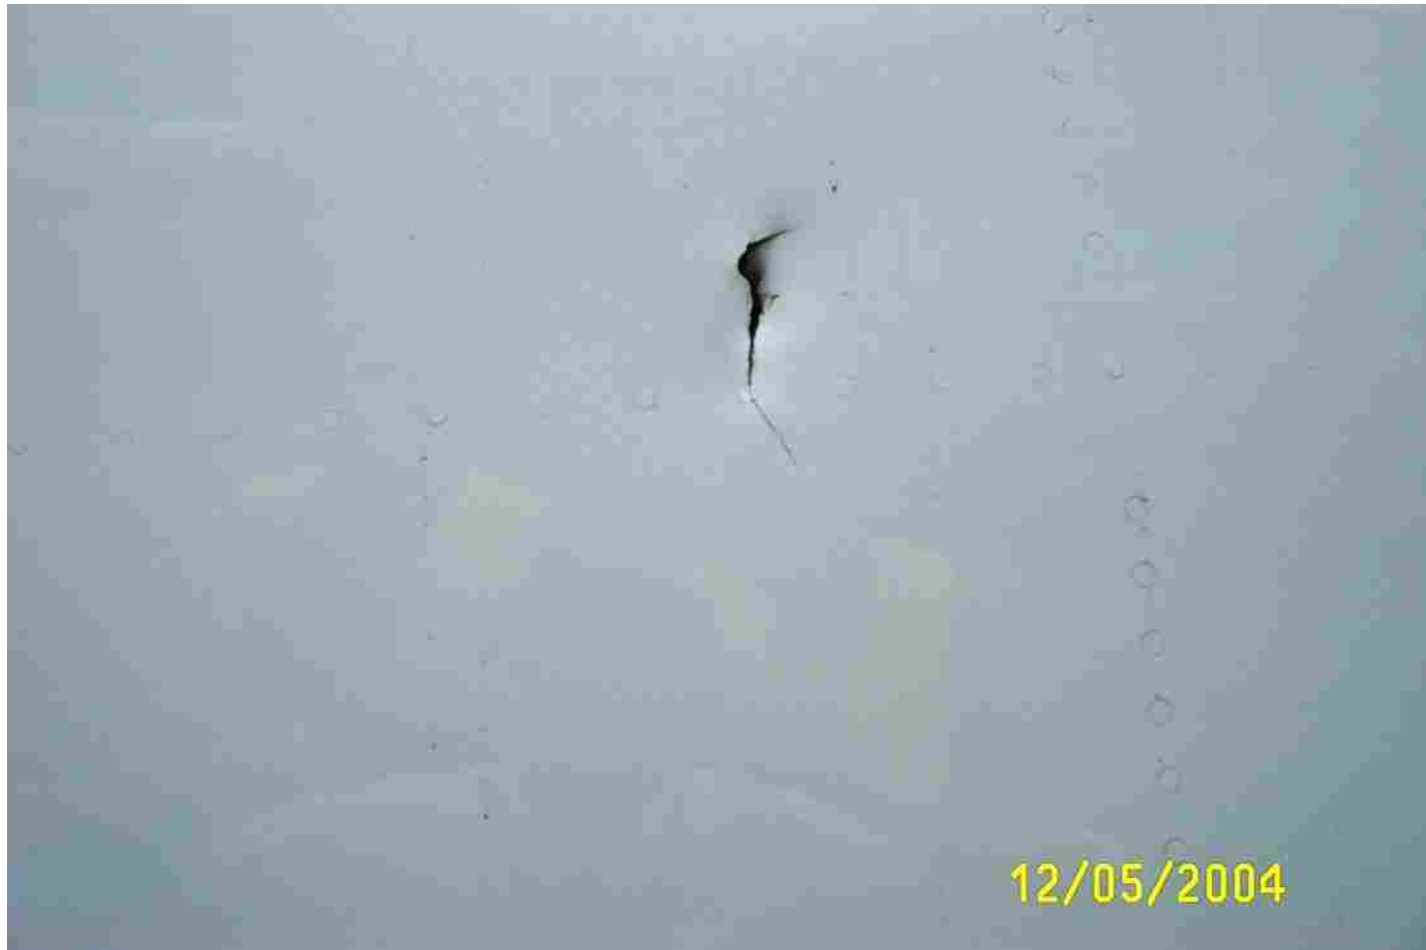
Pozemní nehoda

Při vykládání letounu B 737 – 400
na letišti Madrid došlo k proražení potahu trupu
mezi přepážkami 14 a 15
a k poškození podélníku.

Prohlídku zajistili technici KLM.

Návrat do PRG bez cestujících v FL 100.

Bezpečnostní doporučení – provést kontrolu

Systemu jakosti dle JAR-OPS 1

s důrazem na audits vůči subdodavatelům.

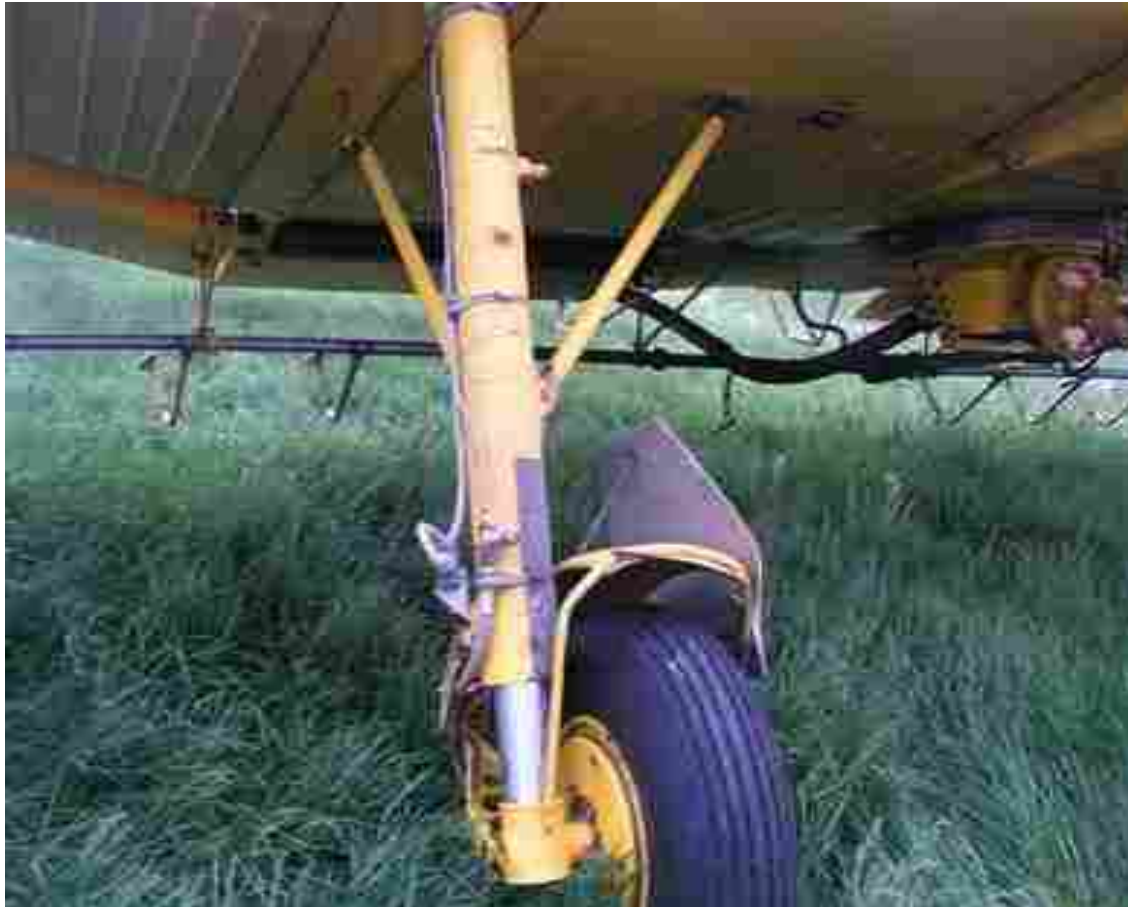
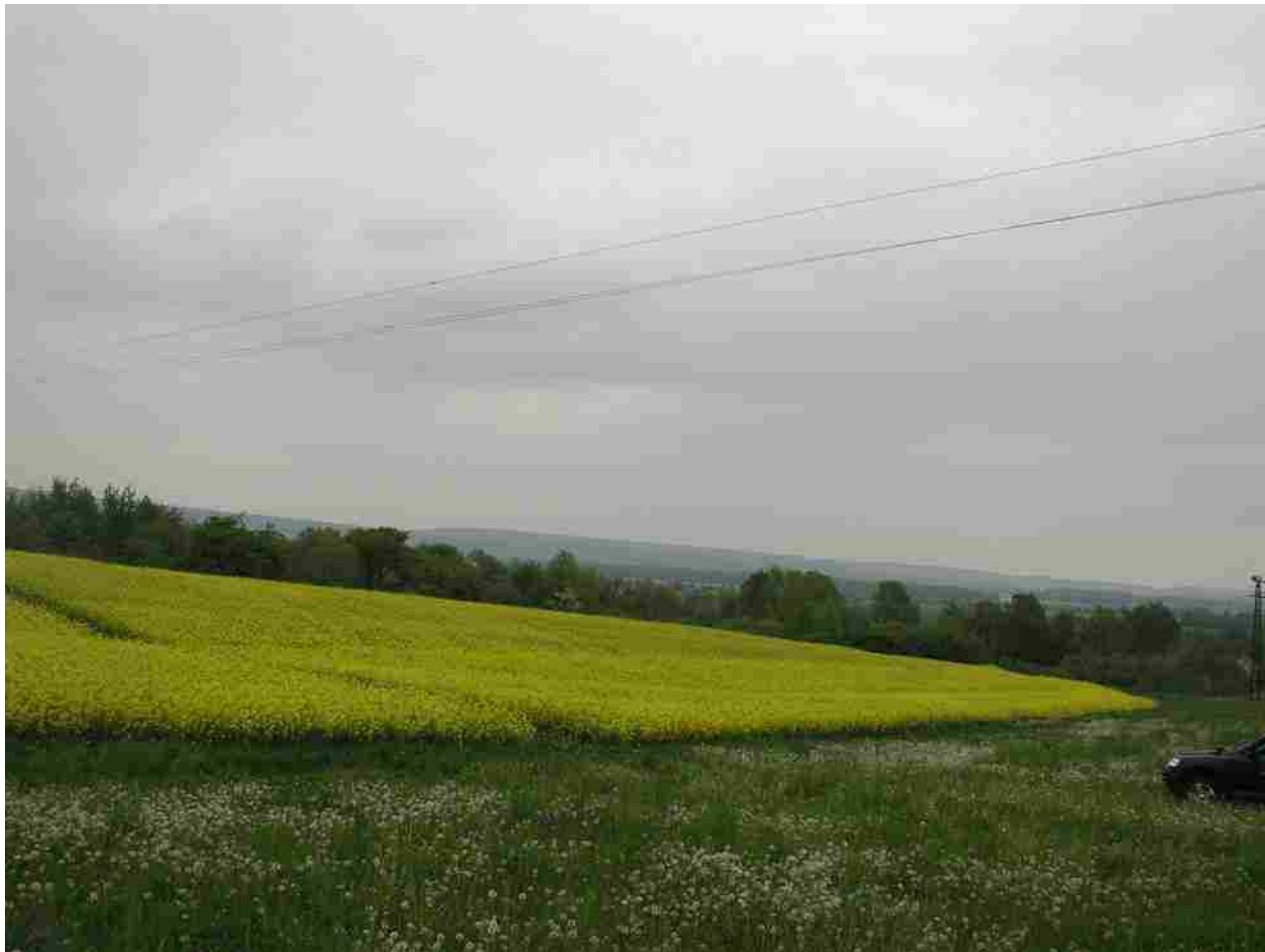
Incident „a“

Při leteckém postřihu u obce Chomutice

letounem Z-37A

pilot přehlédl elektrické vedení.

Na vzniklou situaci reagoval pozdě

a dráty o napětí 35 kV přetrhl

podvozkem letounu.

Došlo k malému poškození letounu,

výpadek elektrické sítě přes 3 hodiny.

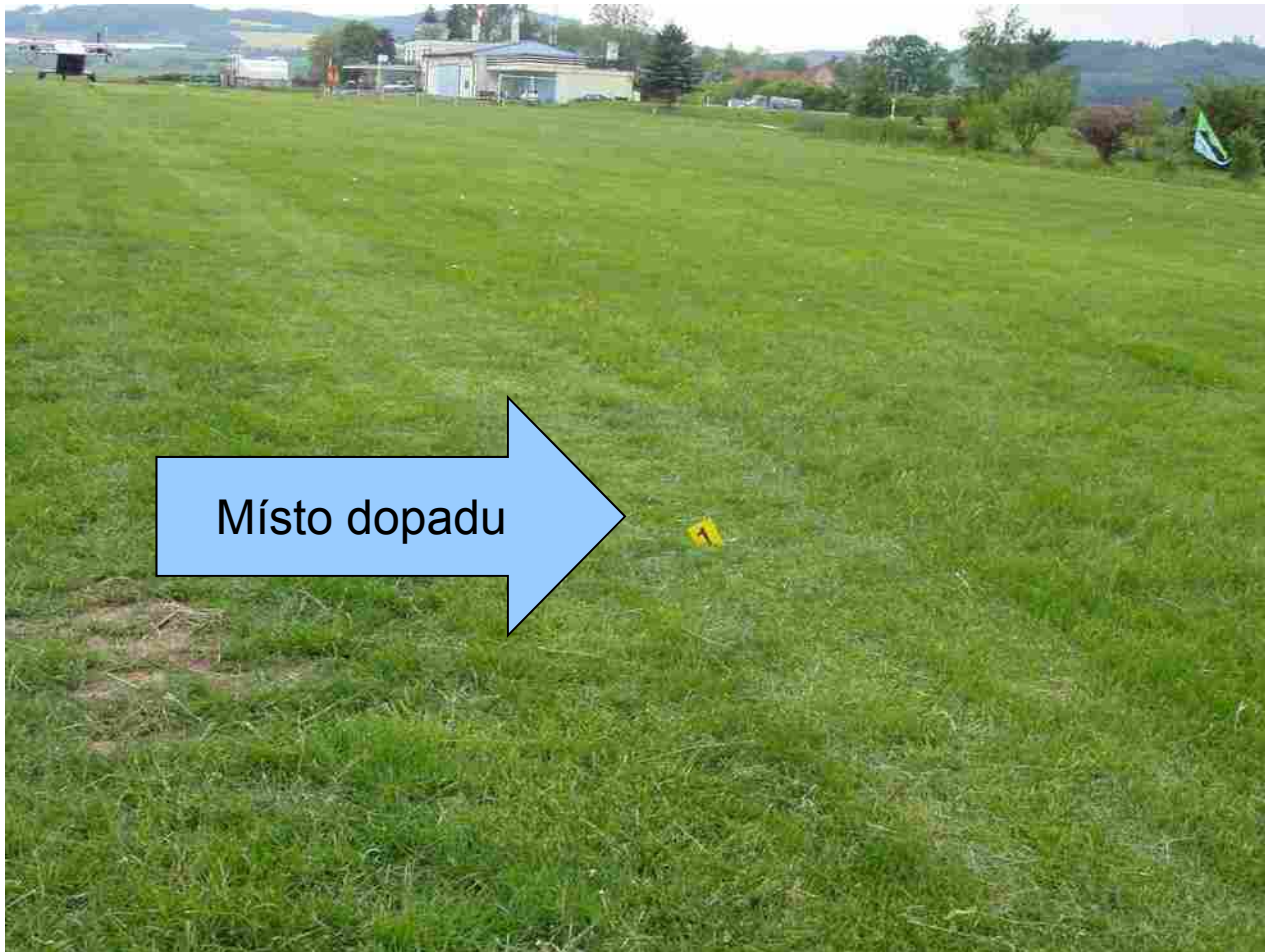
Letecká nehoda

Při parašutistickém provozu na LKKT došlo po doskoku rakouské parašutistky (cca 700 seskoků) k jejímu těžkému zranění.

Zranění bylo způsobeno nezvládnutím závěrečné fáze seskoku – podrovnání padáku na přistání.

Parašutistka použila dle svého rozhodnutí rychlý padák. Plošné zatížení vrchlíku odpovídalo doporučení výrobce.

Dne 30.5. parašutistka svým zraněním podlehla.

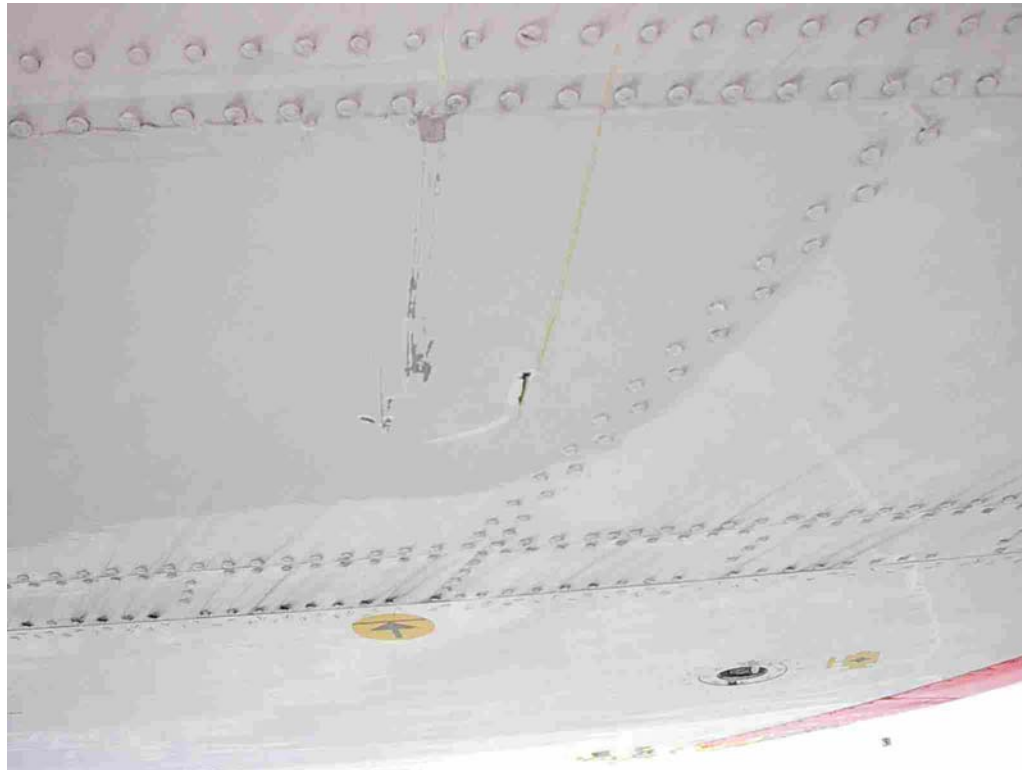
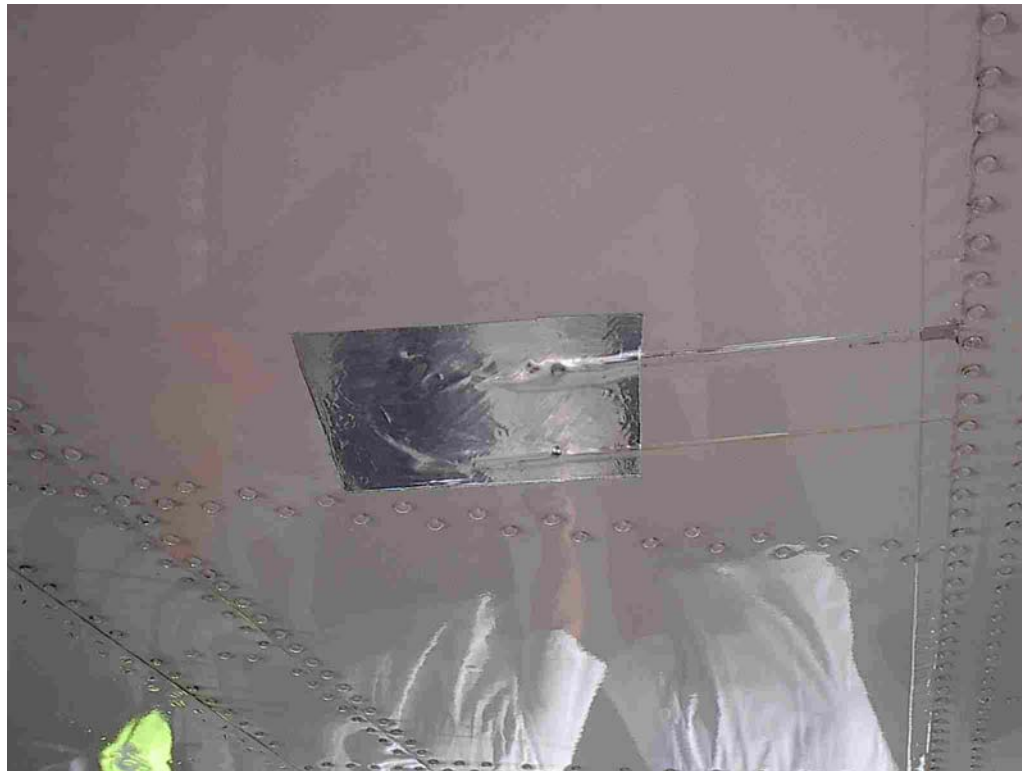
Pozemní nehoda

V průběhu odbavování letounu TU-154

URAL AIRLINES na LKPR došlo

při pojíždění tahače handlingu

k poškození dolní části pravého křídla.

Protože nebyly poškozeny nosné části křídla

souhlasili pracovníci dopravce

s opravou na místě.

Letoun po opravě odletěl na domovské letiště.

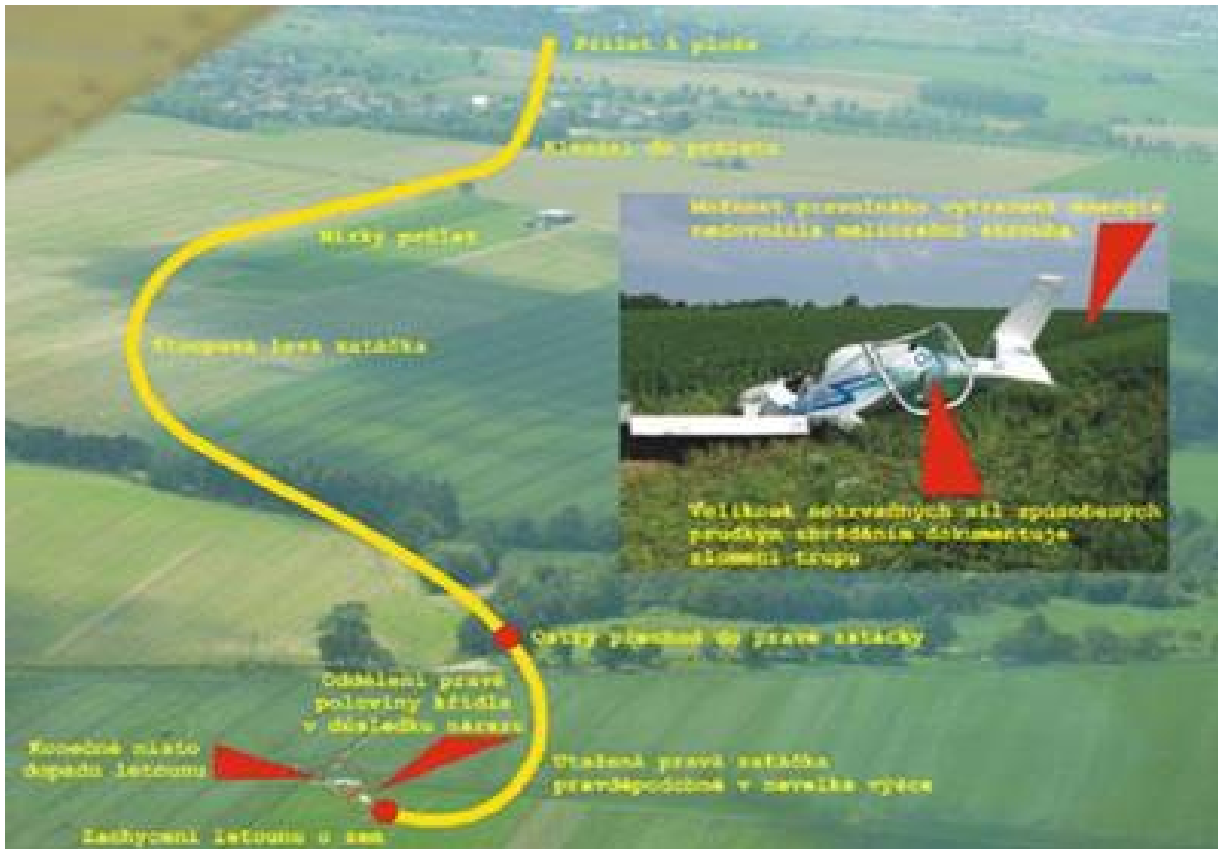
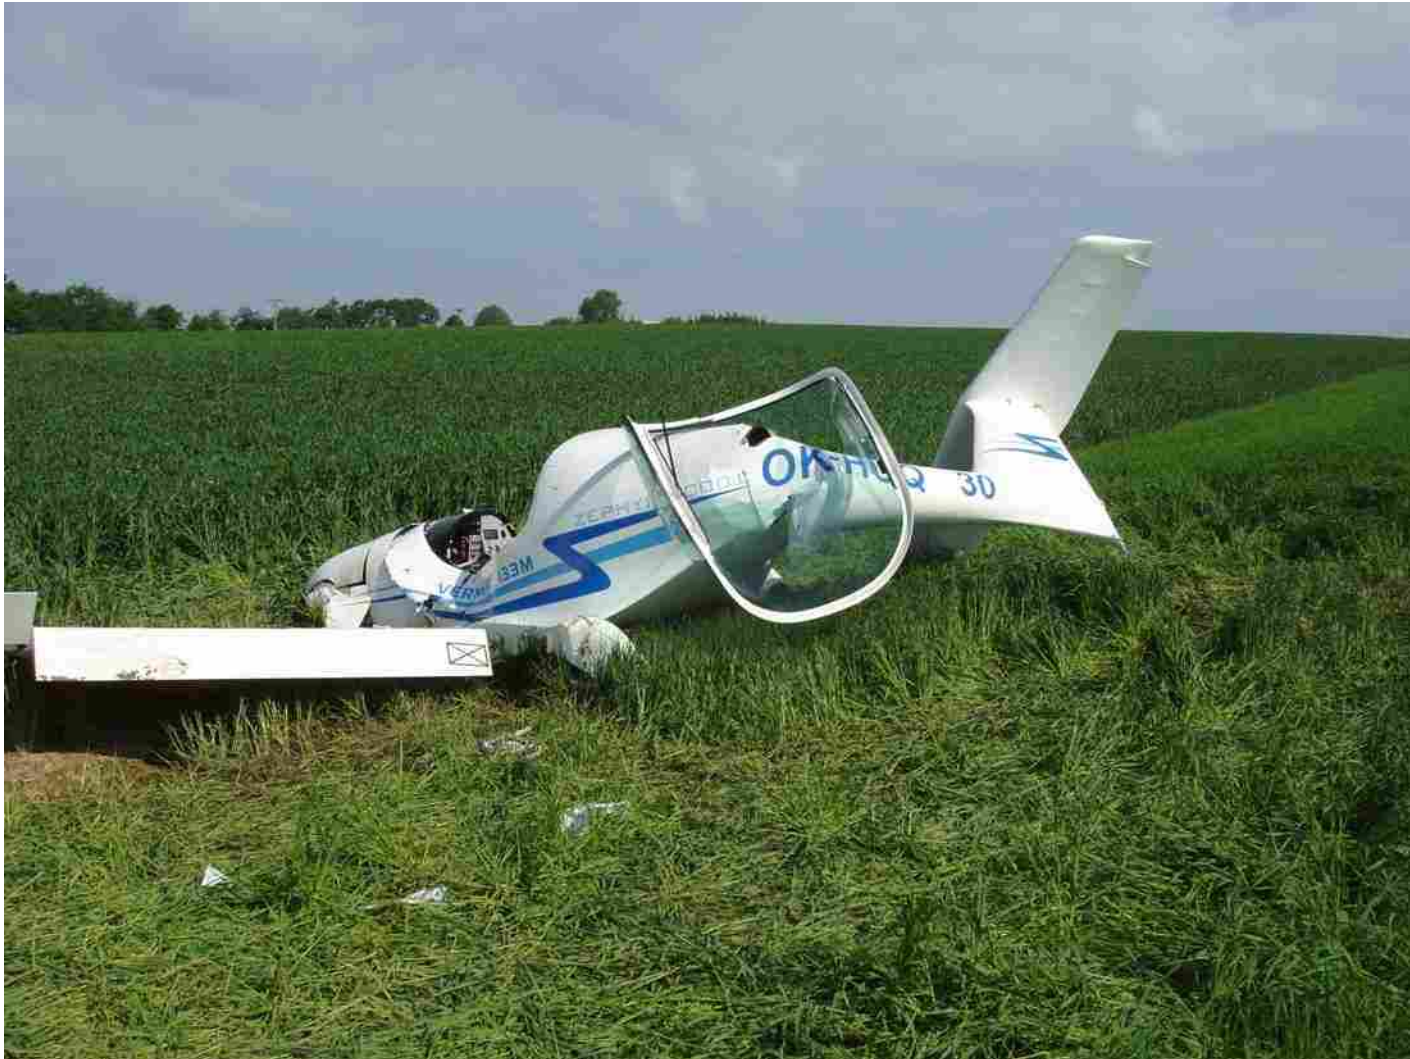
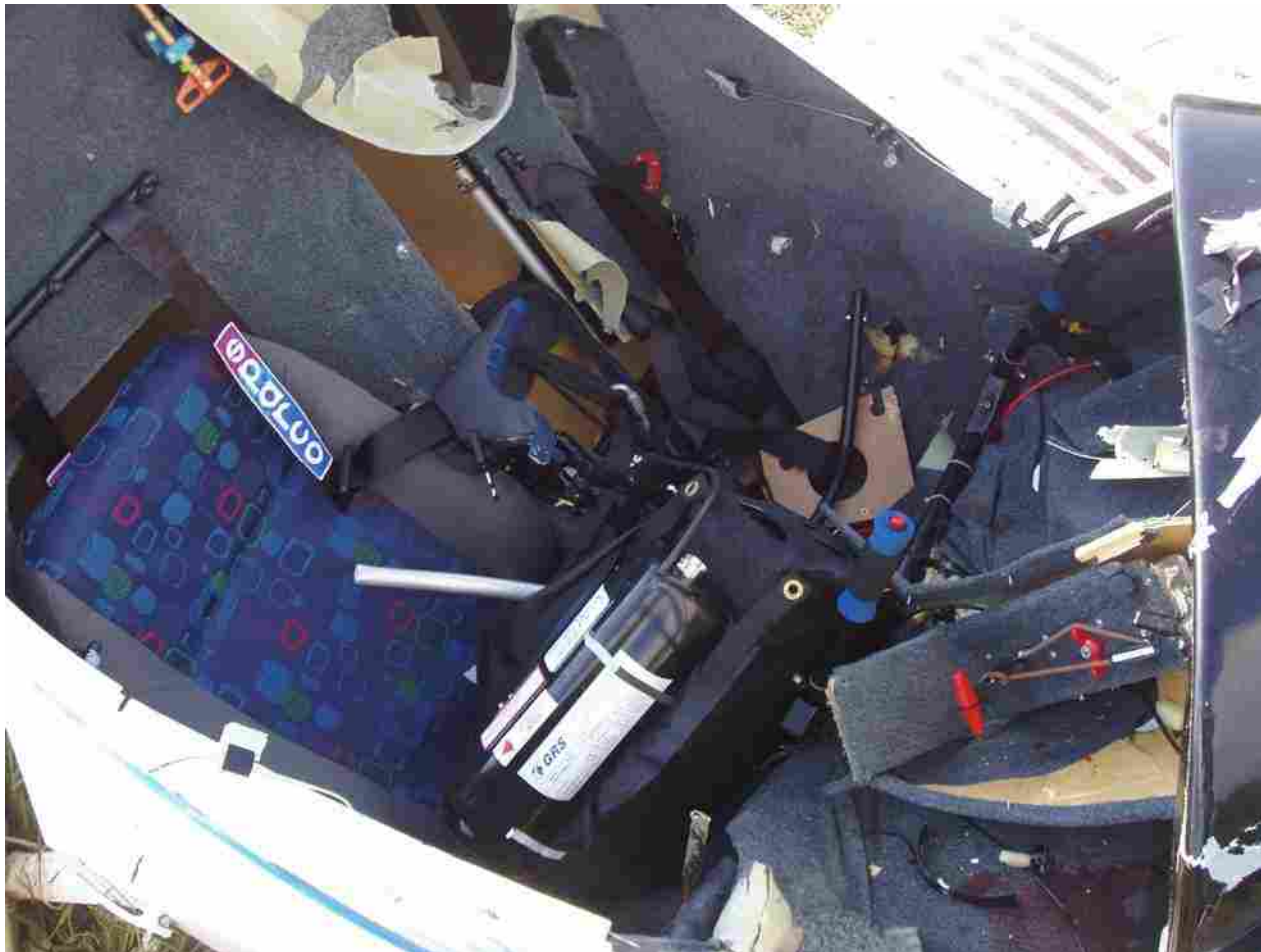
Letecká nehoda

Pilot SLZ ZEPHYR 2000 s další osobou na palubě provedl nízký průlet nad plochou pro SLZ Opava s následným stoupáním a souvratovou zatáčkou. Při vybírání došlo k zachycení pravým křídlem o zem a destrukci SLZ.

Neupoutaný spolucestující zahynul,
pilot těžce zraněn.

Během destrukce došlo k aktivaci záchranného pyrotechnického systému.

K jeho deaktivaci byl přivolán pyrotechnik PČR.

SLZ nebylo označeno
varovným symbolem pyrotechniky.

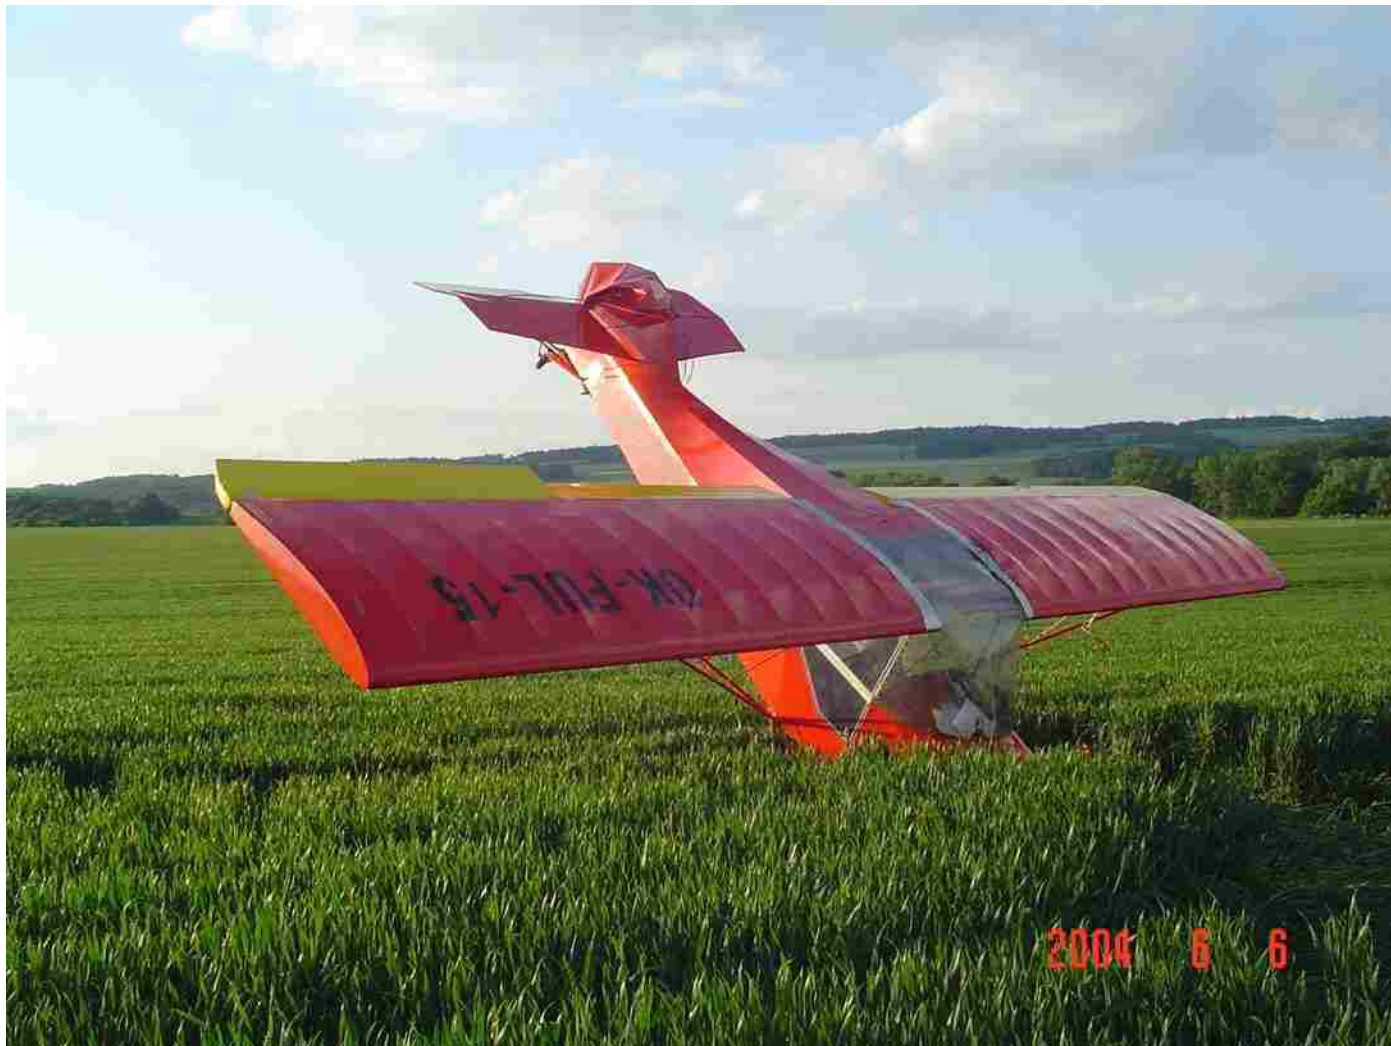
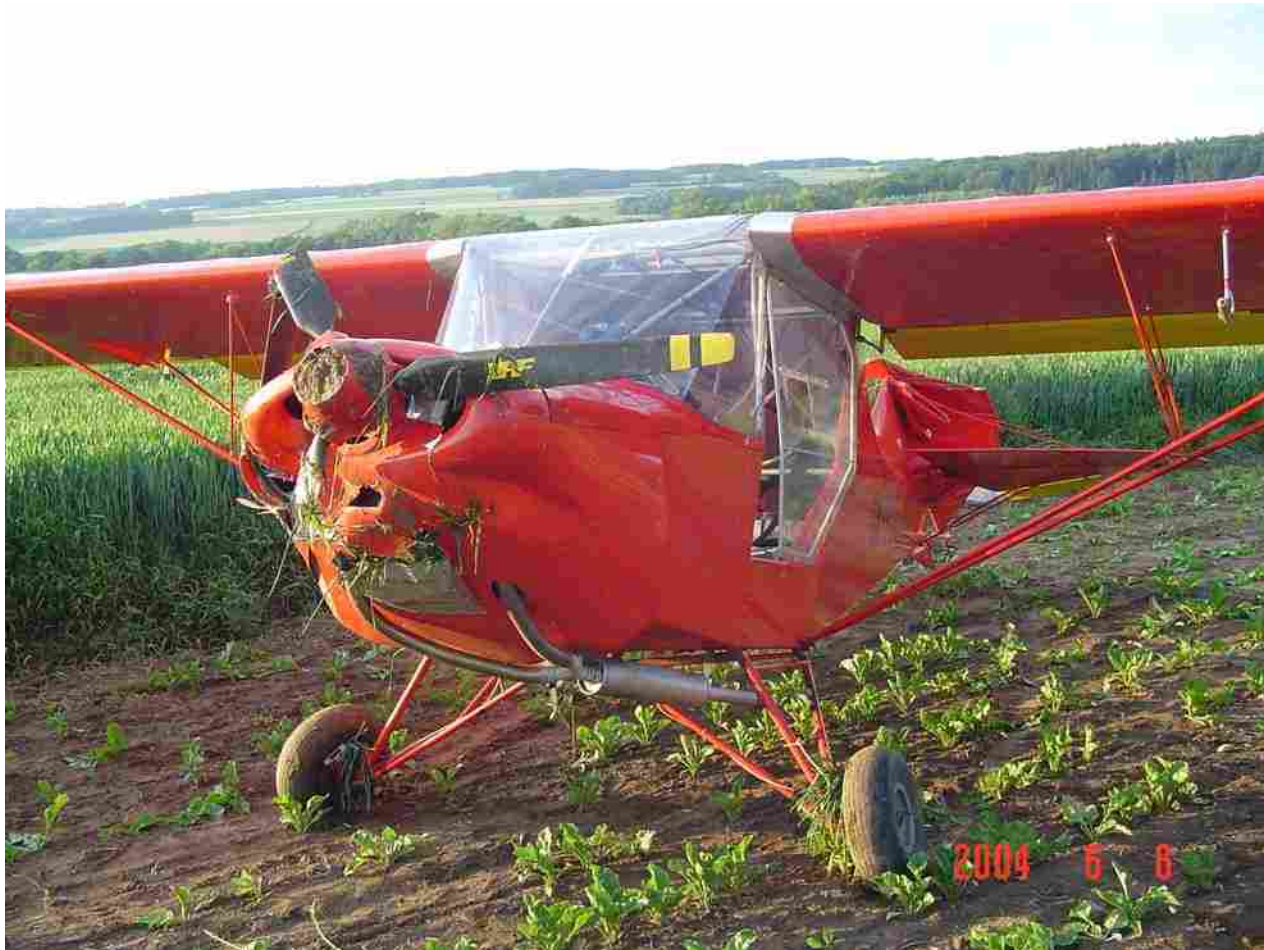
Letecká nehoda

Za letu ve výšce cca 300 m došlo ke ztrátě výkonu motoru SLZ TWIN.

Pilot při vynuceném přistání zjistil, že na vyhlédnutou plochu nedoletí a přistál do vzrostlého obilí.

Tím došlo k zachycení kol podvozku a následnému prudkému zbrždění a převrácení na záda.

Pilot nezraněn,
spolucestující převezena do nemocnice.
