Ústav

PORADA K BEZPEČNOSTI LETŮ

V souladu s L 13, ust. 9.1.6

8. července 2004

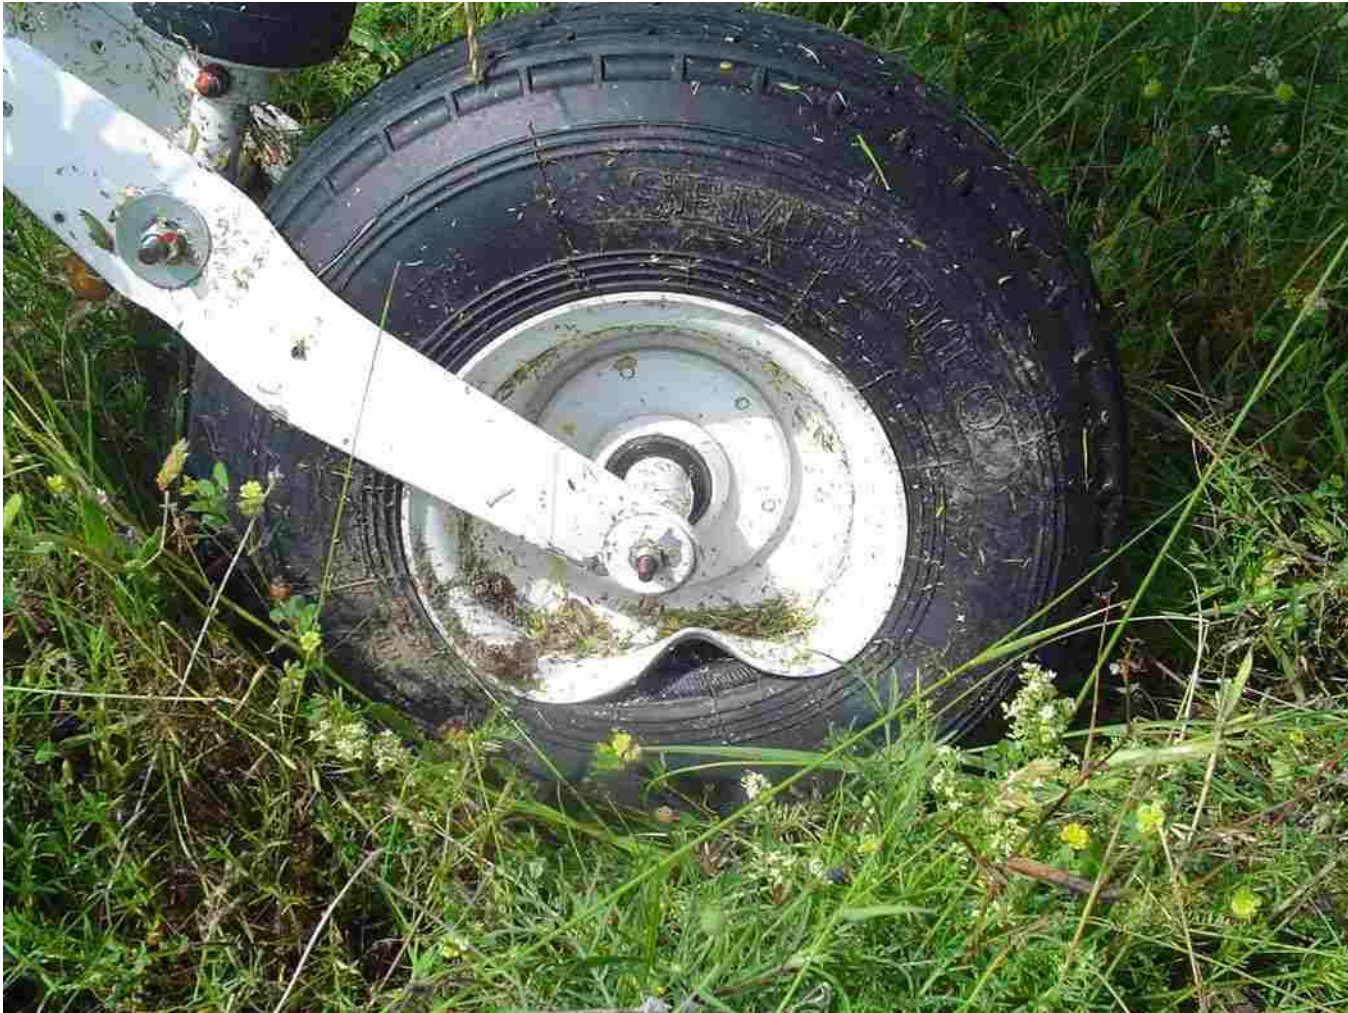
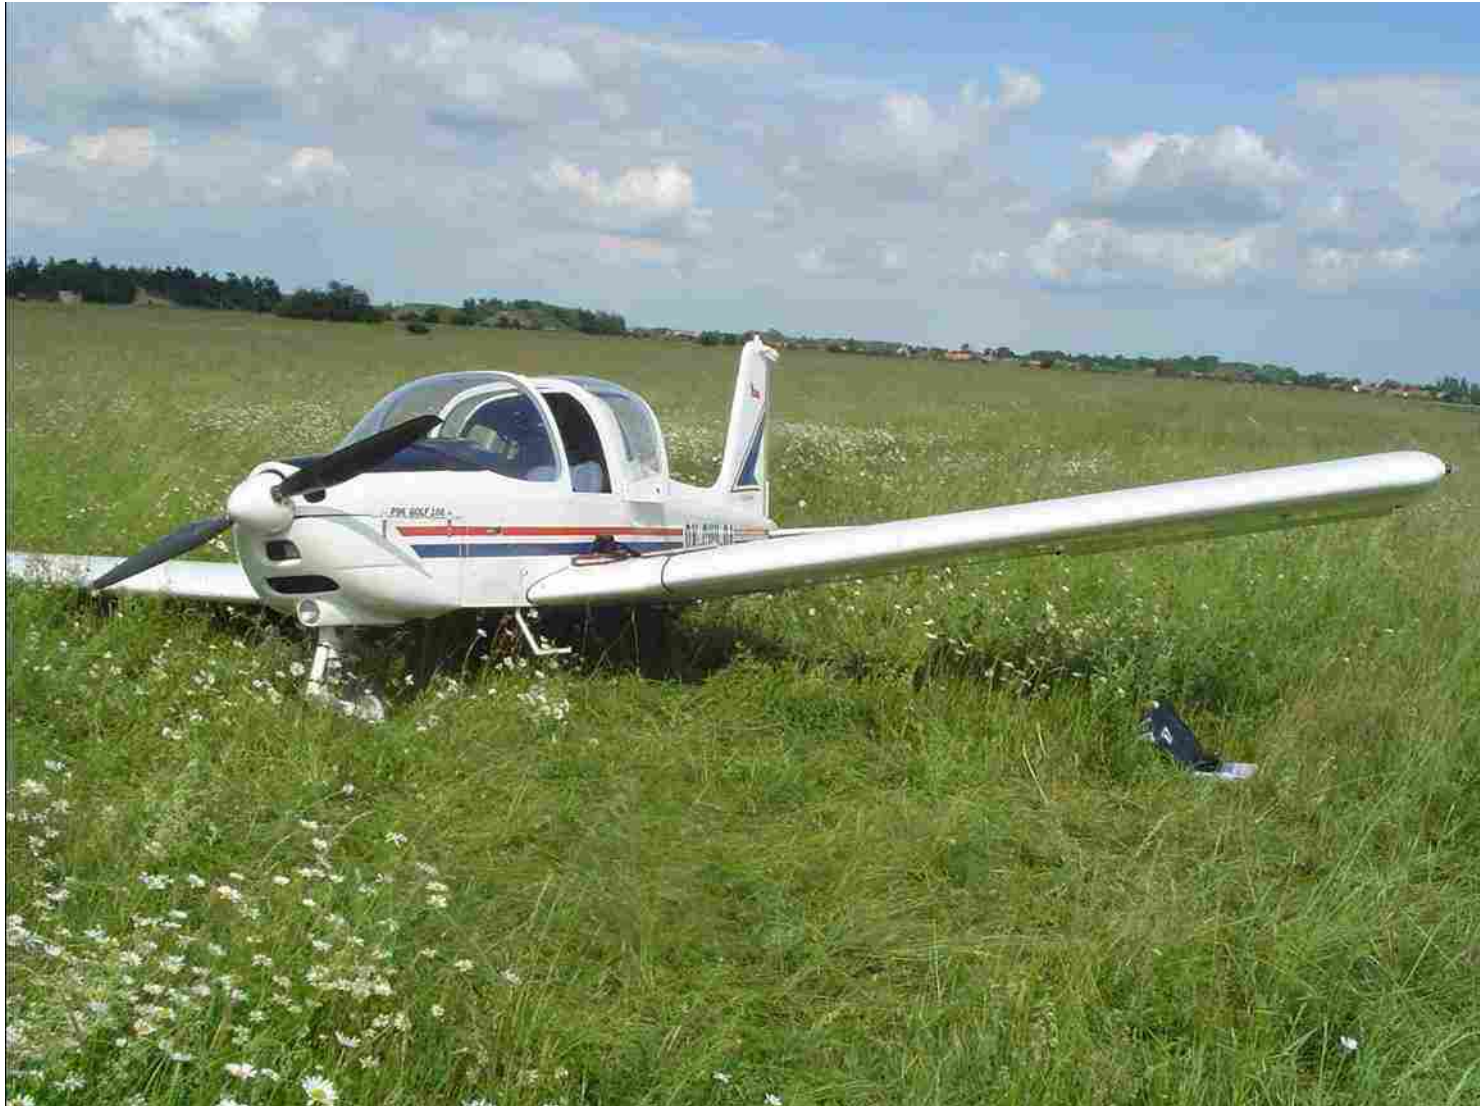
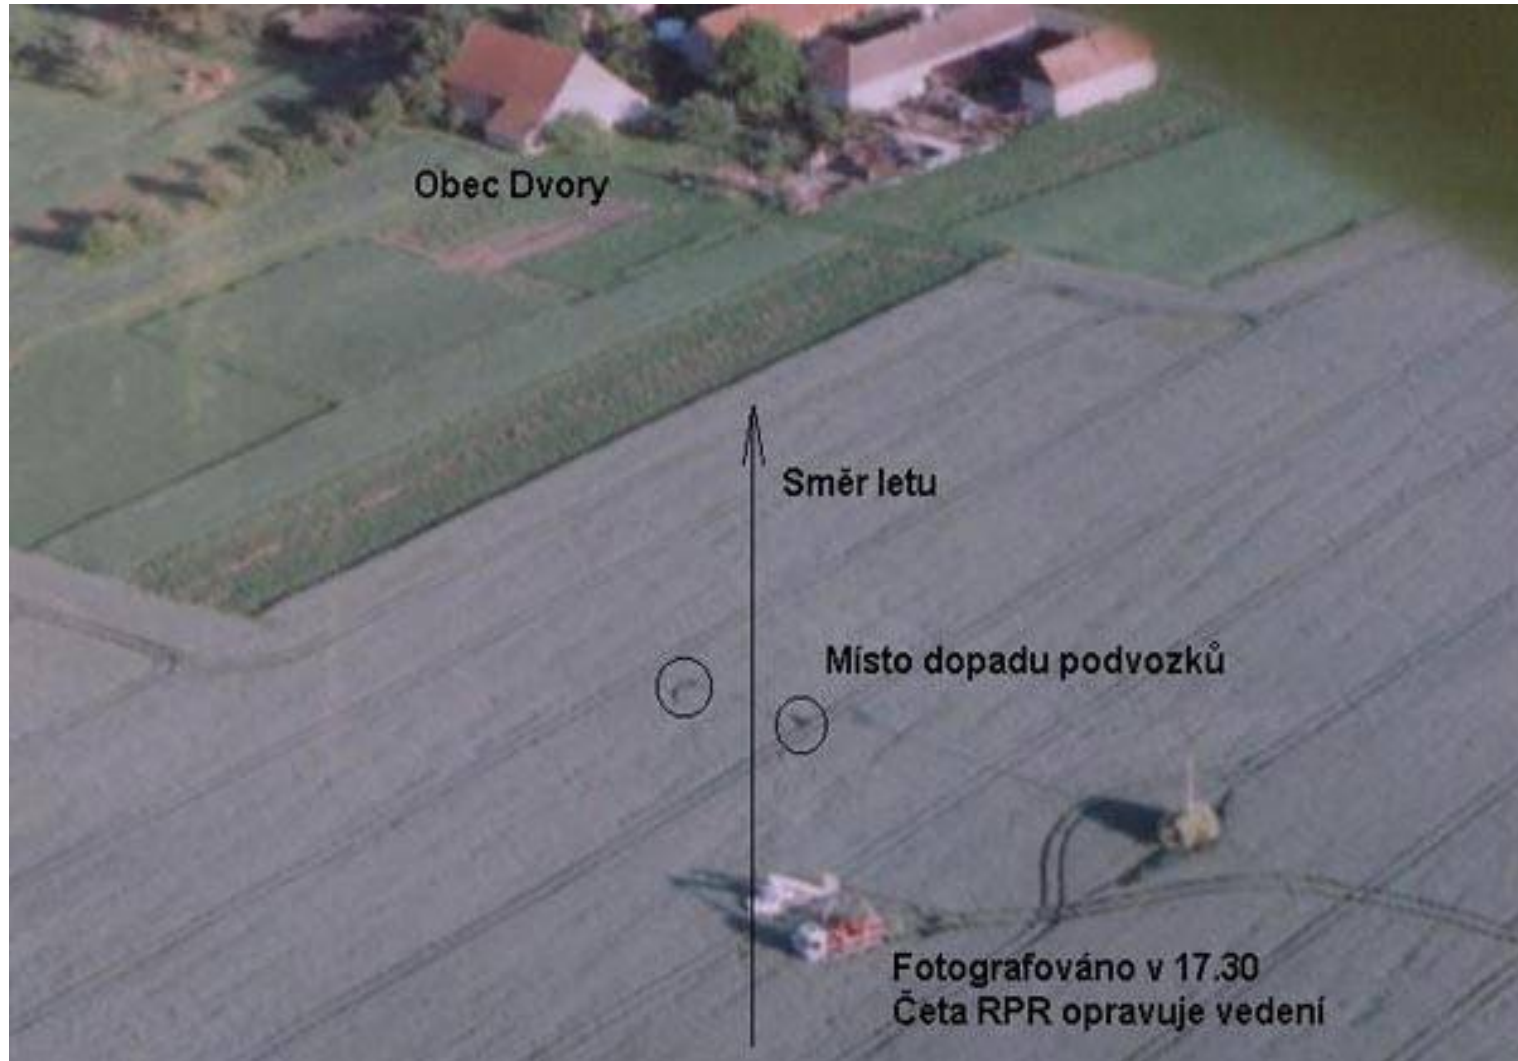
Letecká nehoda

Při letu v prostoru zachytil
pilot SLZ GOLF podvozkem
o vodiče vysokého napětí.

Obě nohy hlavního podvozku se při střetu utrhly.

Pilot bezpečně přistál na ploše
pro SLZ v Milovicích.

Ke zranění nedošlo.

SLZ značně poškozeno.

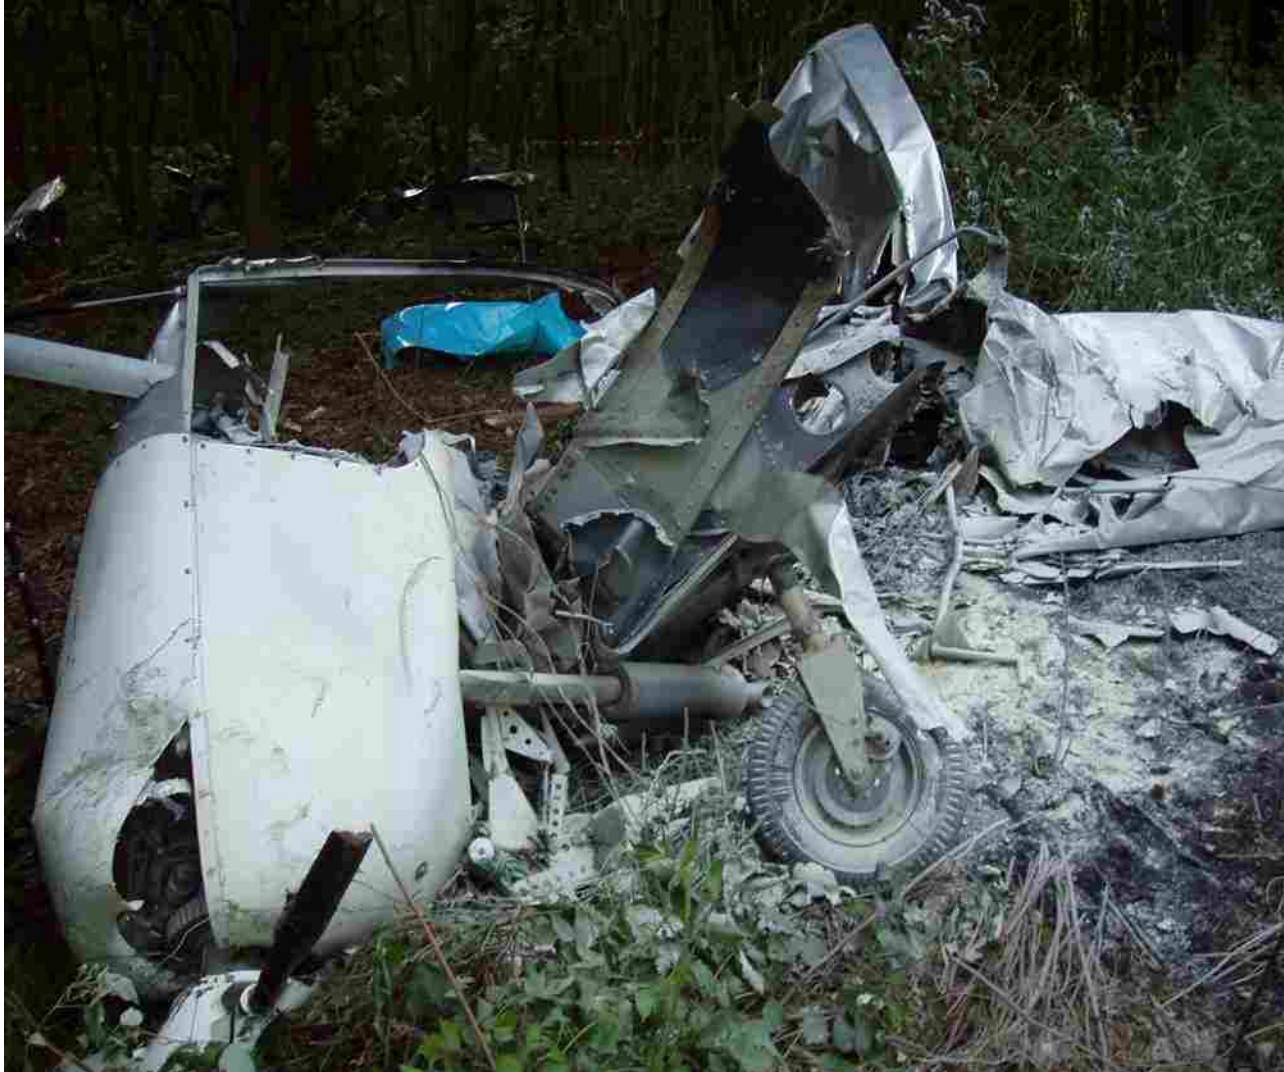
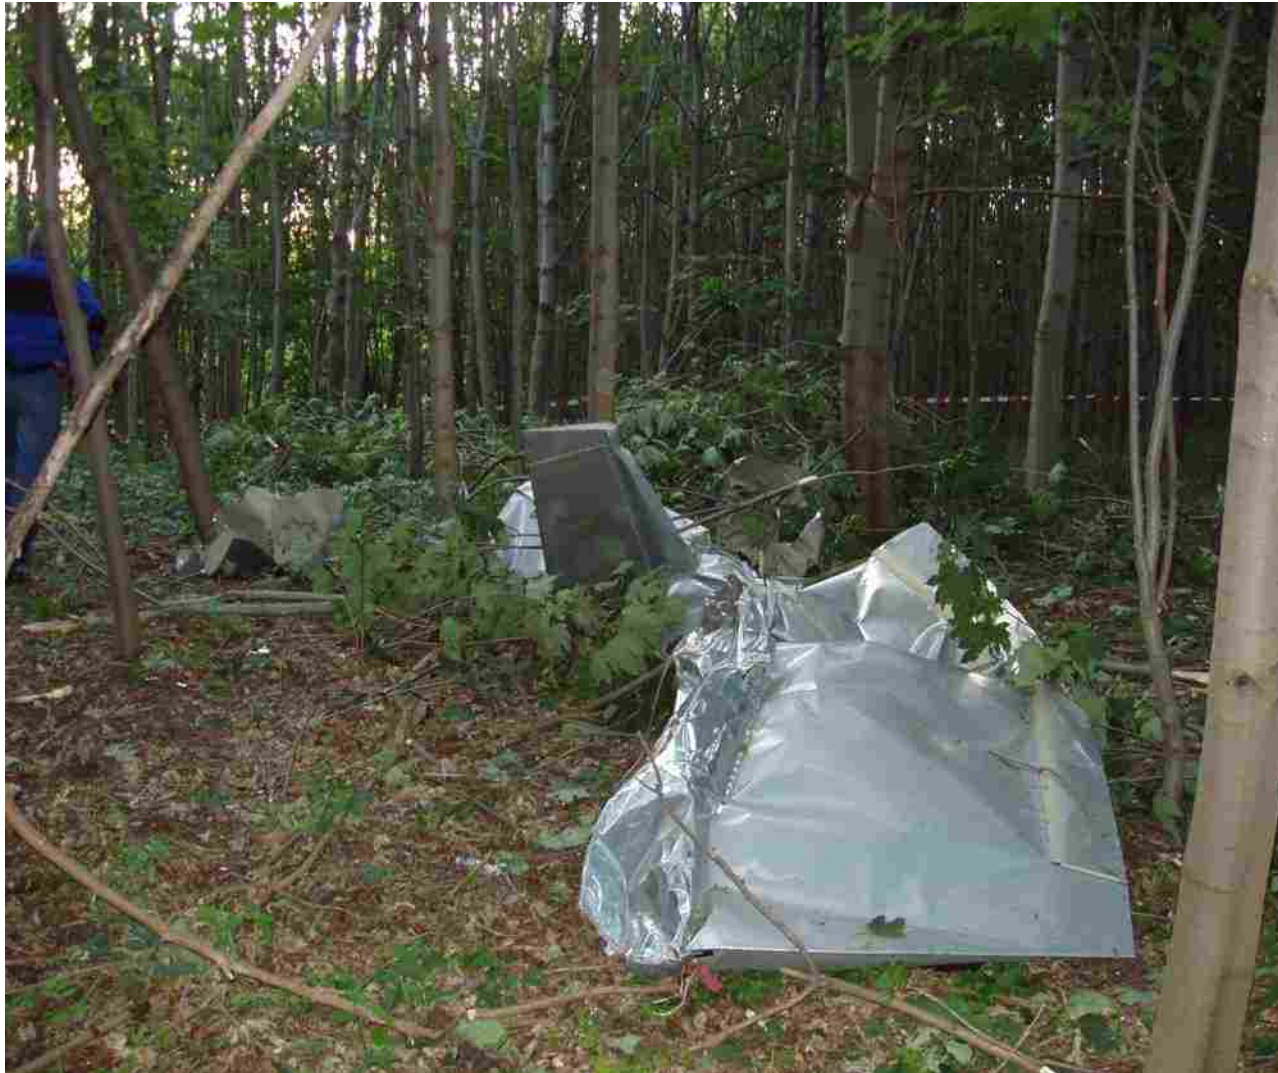
Letecká nehoda

Pilot SLZ ZENAIR se cca 2 min po vzletu dostal do silné turbulence nad vrcholem kopce.

Pravděpodobně vlivem turbulence přešlo SLZ do sestupné spirály a narazilo do země.

SLZ se po nárazu vzňalo a bylo zcela zničeno.

Pilot zahynul.

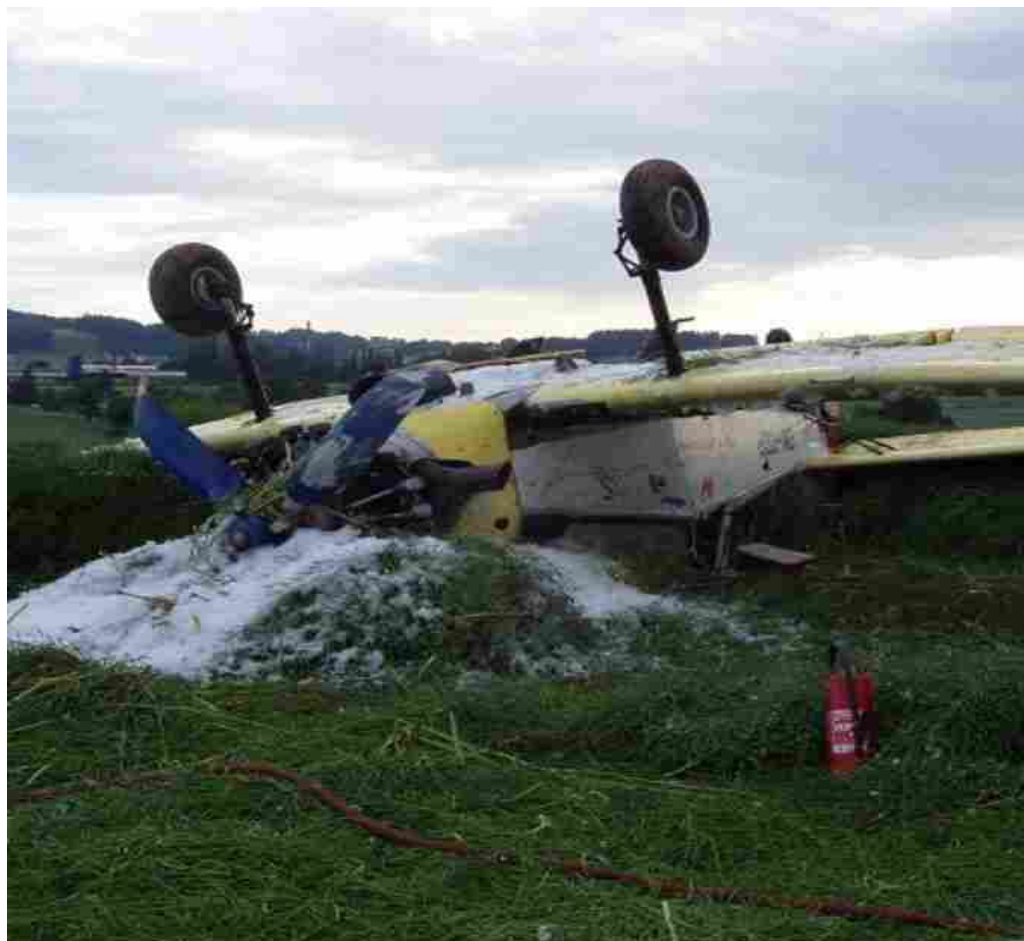
Letecká nehoda

Při ukázce hašení požáru
pilot letounu M 18 A DROMADER
vybočil během vzletu doleva.

Letoun vjel do vzrostlé řepky
a převrátil se přes motor a kabinu na záda.

Pilot zraněn lehce,
letoun značně poškozen.

Zjišťování příčin LN probíhá.
