# **ZÁVĚREČNÁ ZPRÁVA**

**o odborném zjišťování příčin incidentu  
letounu P.180 Avanti II poznávací značky OK-PIA  
na letišti Praha Ruzyně  
dne 2. 5. 2011**

Praha  
červenec 2011

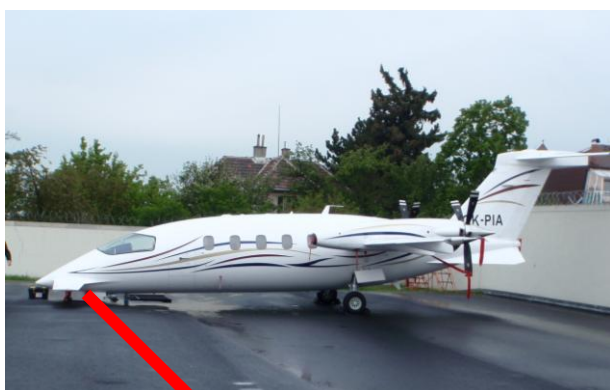
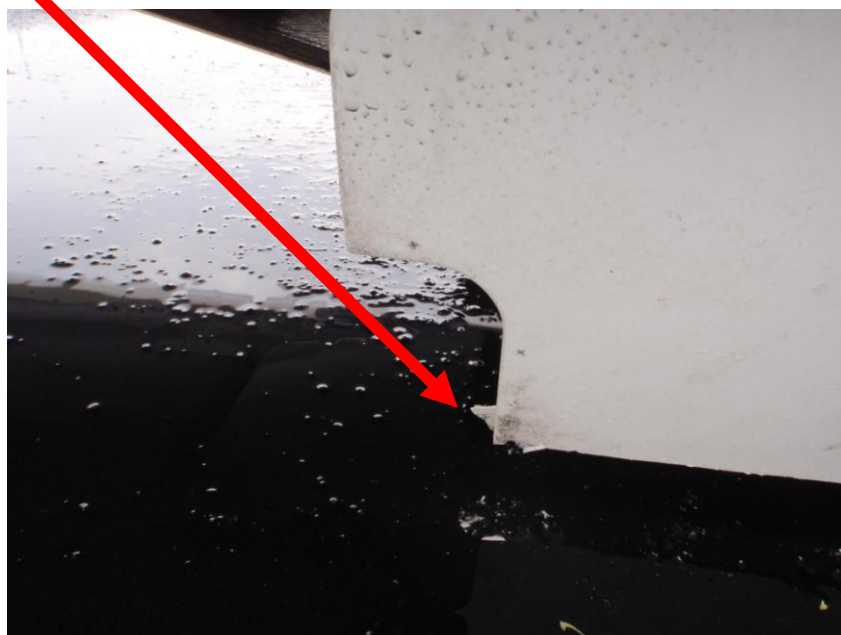
Na odbavovací ploše JIH, po odstavení, na letounu zůstaly vysunuté klapky, které pilot chtěl zasunout. Zapnul palubní síť, ale současně s tím došlo k poklesu a zasunutí přední podvozkové nohy. Příklad letounu poklesla a dosedla otevřenými kryty předního podvozku na zem. Nohy hlavního podvozku zůstaly ve vysunuté poloze.

Kryty předního podvozku byly poškozeny dosednutím na povrch odstavné plochy.

Poškození krytů předního podvozku letounu P.180 Avanti II

Letoun přistál na LKPR na RWY 13. Pilot vyklidil na TWY P a vypnul motory. Z tohoto místa byl odtážen na odstavnou plochu Jih. Povrch odstavné plochy je asfaltový, v době odstavení letounu byl vlhký. Po poklesu přídě se letoun dotkl otevřenými kryty předního podvozku asfaltového povrchu a došlo k poškození spodní části krytů.

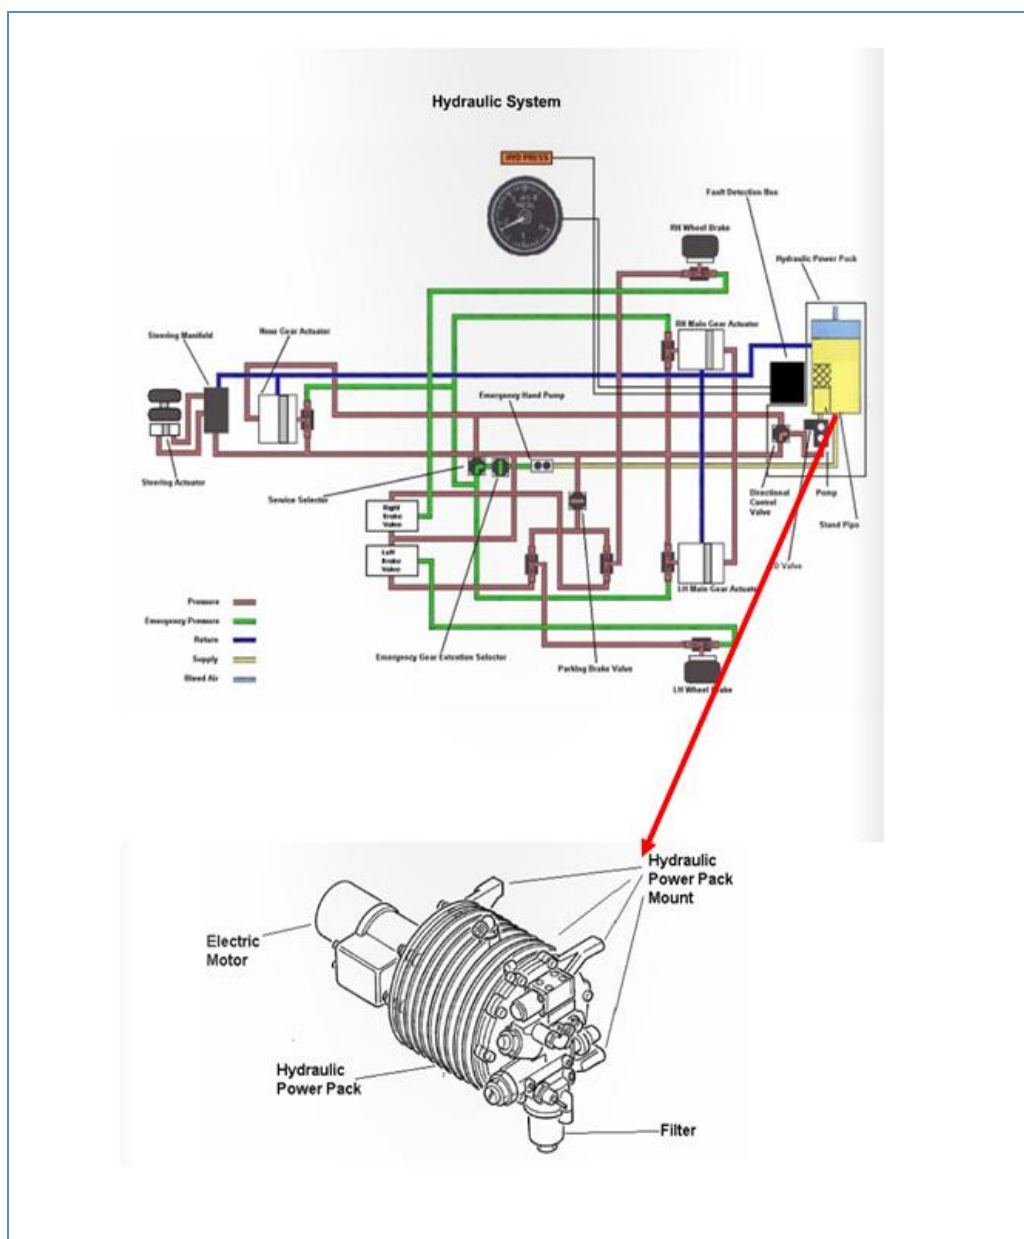
**Schéma hydraulického systému ovládání podvozku letounu P.180 Avanti II  
a elektrohydraulický agregát P/N 201033002**

Byl proveden funkční test zasunutí a vysunutí podvozku, který provedl technik zahraniční údržbové organizace. Test podvozku potvrdil závadu elektrohydraulického agregátu P/N 201033002 a P/N 201033202. Agregáty byly sejmuty a zaslány k výrobci na expertizu. Prohlídkou hlavního podvozku, byl také zjištěn stav, že podvozek nebyl zajištěn a ve vysunuté poloze držel díky negativnímu nastavení kinematiky podvozku a hmotnosti letounu.

Příčinou incidentu byla provozní porucha elektrohydraulického agregátu P/N 201033002.
