Porada k rozboru bezpečnosti za 3. čtvrtletí 2013

Celkový počet všech hlášených událostí ve 3. čtvrtletí

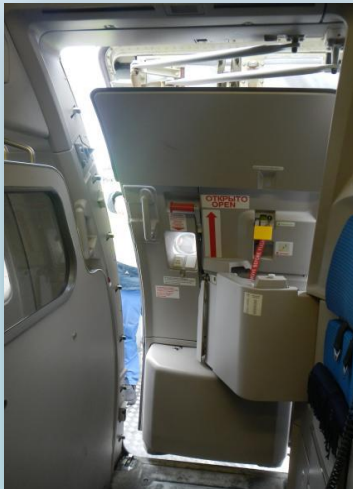
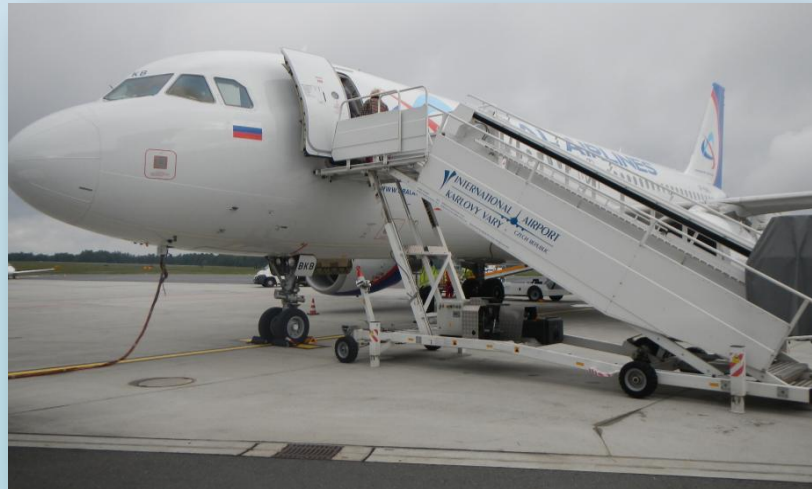
Incident A320 - pokračování

- Vedoucí kabiny neměla přehled o dění v prostoru předních dveří.
- Krátce po odstavení schodů od letadla SM otevřela dveře a nakročila do prázdna. Následoval pád z výšky dveří Airbusu na zem, při kterém utrpěla těžké zranění.

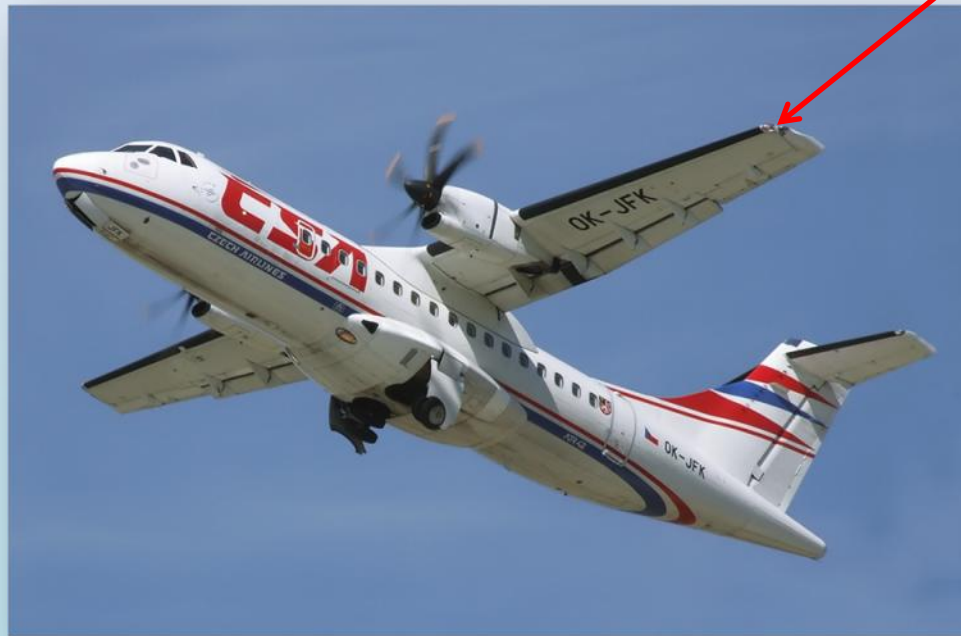
Incident ATR 42-500 – pokračování

- Po vzletu došlo po zapnutí systému odmrazování k signalizaci ANTI ICING RUD & ELEV HORN FAULT. Reset systému byl neúspěšný.
- Byl proveden návrat z letu zpět na LKPR.
- Proměřením byla zjištěna závada vyhřívání náběžné hrany levého stabilizátoru.
- Byla provedena výměna L/H ELEVATOR HORN.
- Práce byly ukončeny přezkoušením funkce dle příslušného JIC.

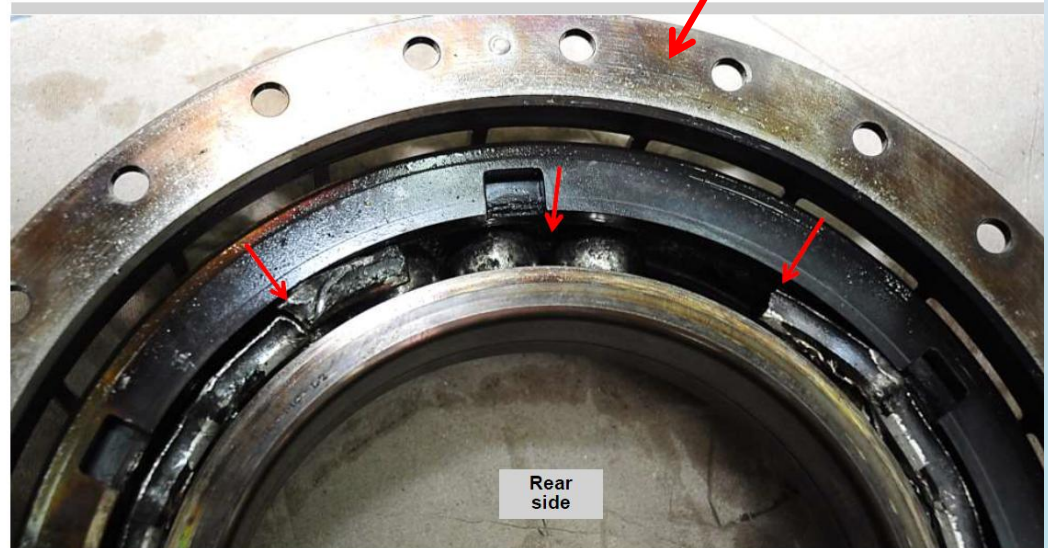
Inlet Gearbox (IGB)

Brg. No. # 3 in destroyed condition / cage in broken condition.

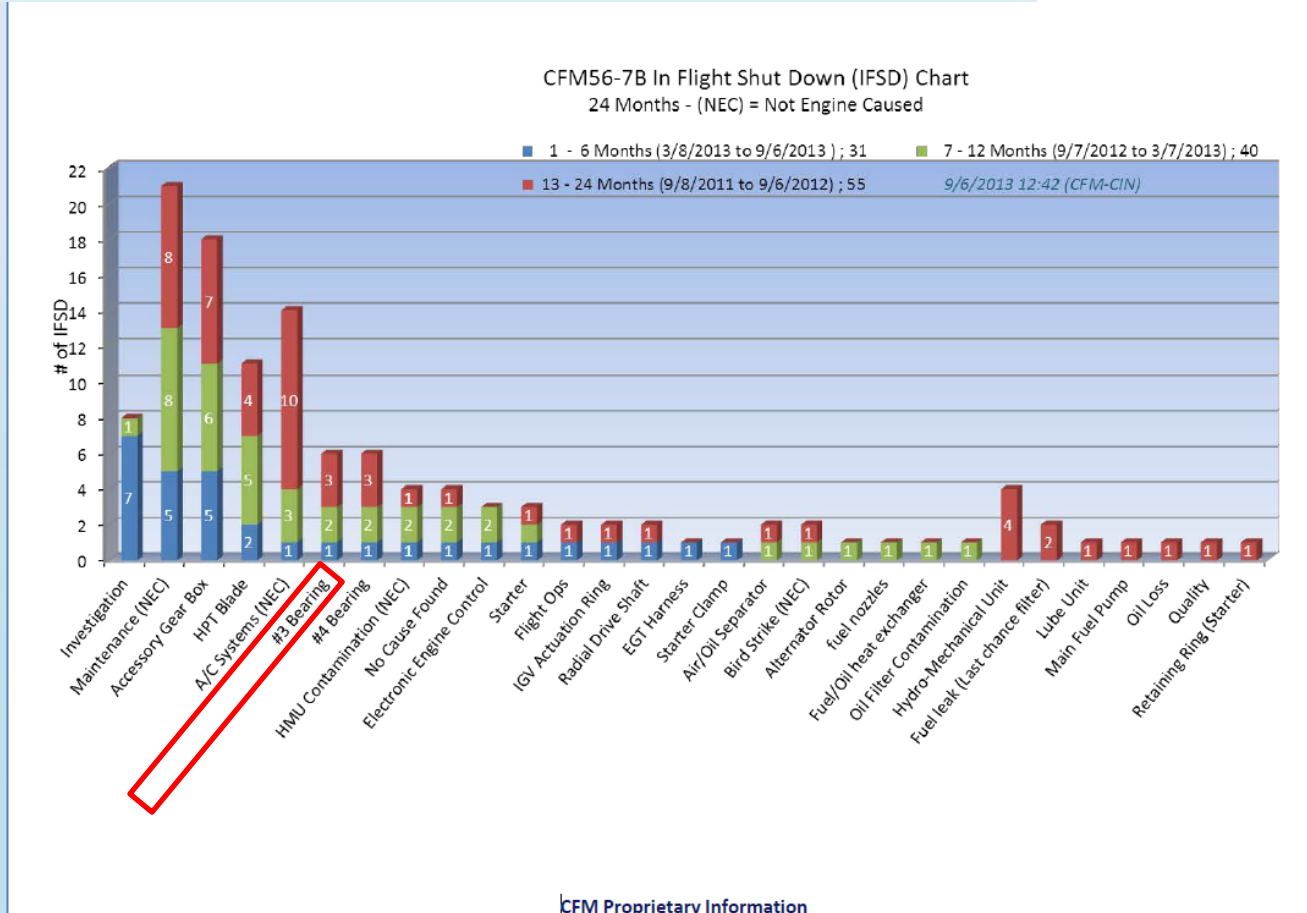
Poruchovost částí motoru CFM 56-7B za sledovaná období (červený rámeček - poruchy ložiska č.3)

Poměr poruchovosti motorů (IFSD) za sledované období je 10x menší než např. požadavek pro ETOPS 180, který je 0,02.

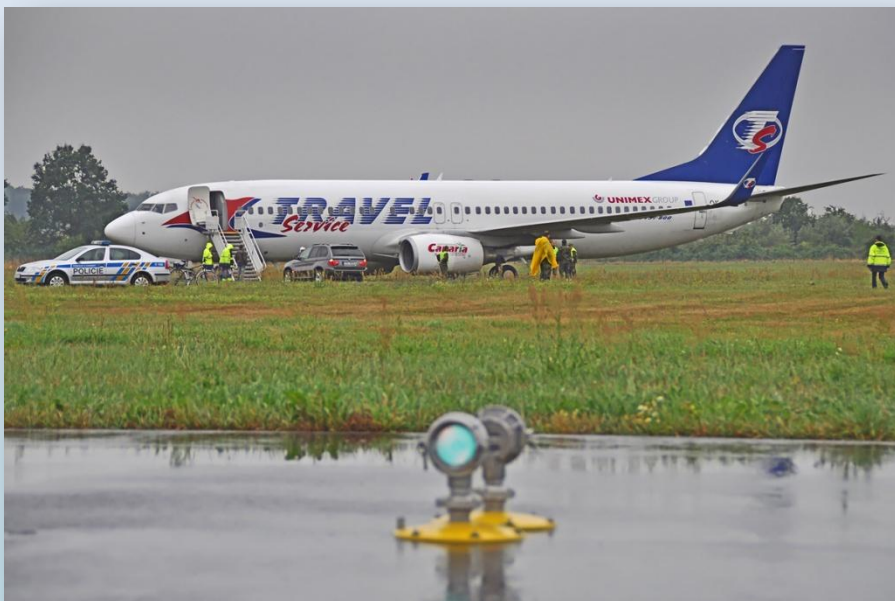
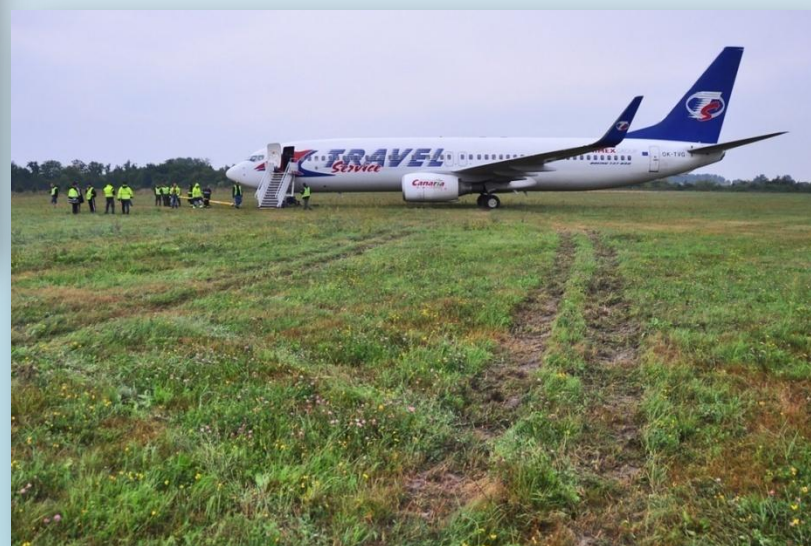
Vážný incident B 737-800 – pokračování

- Při přistání letounu typu B 737-800 na letišti Pardubice došlo k vyjetí z RWY 09. Letoun vyjel cca 150 m za konec RWY do travnatého předpolí, kde se otočil asi o 90° vlevo.
- Nikdo z cestujících a posádky nebyl zraněn.
- Nedošlo k poškození letounu ani k poškození vybavení letiště.
- Letoun byl vyproštěn silami povolányými z letiště Leoše Janáčka z Ostravy.
- Událost je kvalifikována jako vážný incident a ředitel ÚZPLN jmenoval komisi doplněnou o odborné poradce.

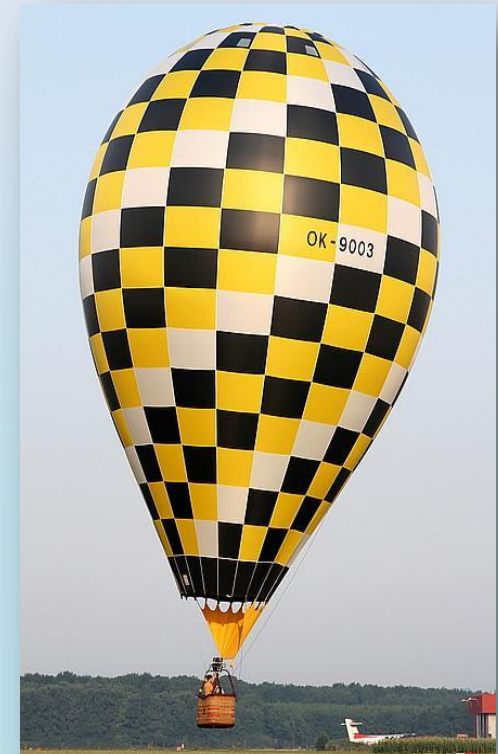
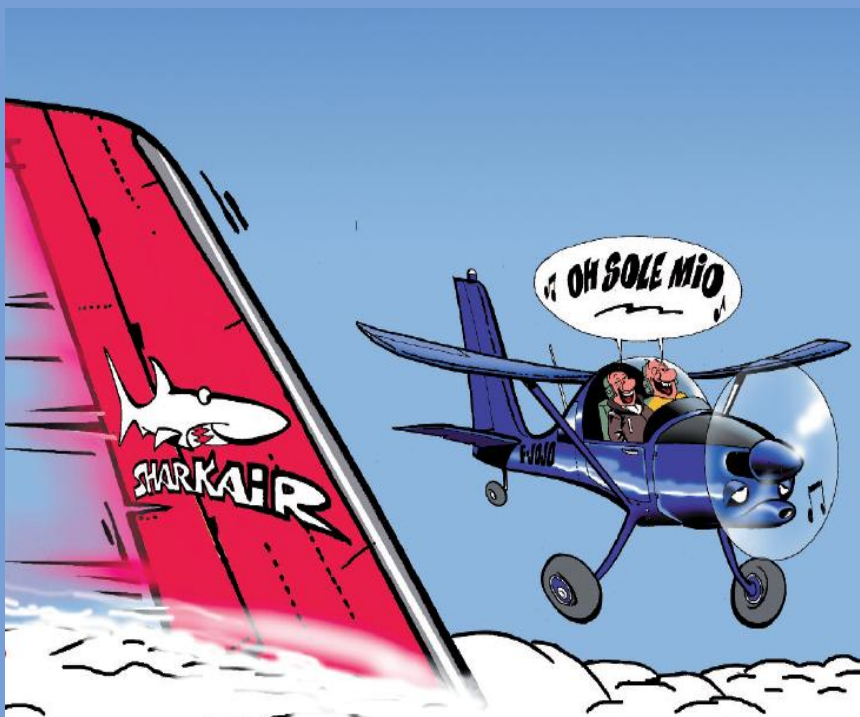
- ➔ Horkovzdušný balón BB20XR zachytil během letu o vedení vysokého napětí. Jeden vodič byl poškozen.
- ➔ Na balónu došlo k mechanickému poškození vrchního opletu palivové hadice.
- ➔ Pilot horkovzdušného balónu nebyl zraněn.

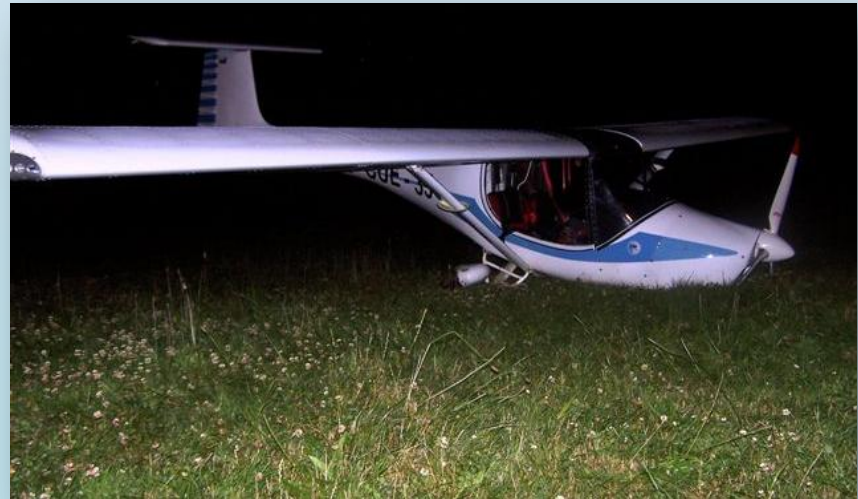
- ➔ Při kontaktu s terénem došlo k poškození tří listů vrtule, k ulomení předového podvozku a k ohnutí levé a pravé podvozkové nohy hlavního podvozku.
- ➔ Pilot nebyl zraněn, další osoba na palubě byla lehce zraněna. Příčinou LN bylo prosednutí UL letounu vlivem poryvu větru při přiblížení na přistání.

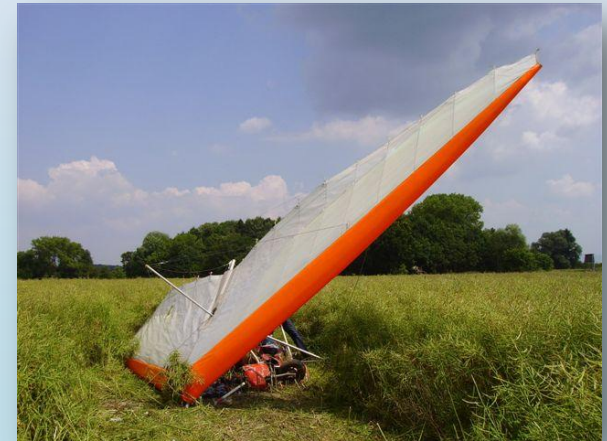
MZK na místě letecké nehody

- Při vzletu dvoumístného motorového závěsného kluzáku z LKJA došlo ke ztrátě stability kluzáku.
- Pilot ukončil let mimo dráhu nedaleko letiště. Kluzák byl poškozen, pilot utrpěl těžké zranění.
- Pilot si stroj nově pořídil a neprovedl na něm seznamovací lety s instruktorem. Kritický let byl jeho první na tomto kluzáku, pilot měl od roku 2001 na MZK nalétáno cca 250 hodin.
- Příčinou nehody bylo nezvládnutí techniky pilotáže po vzletu.

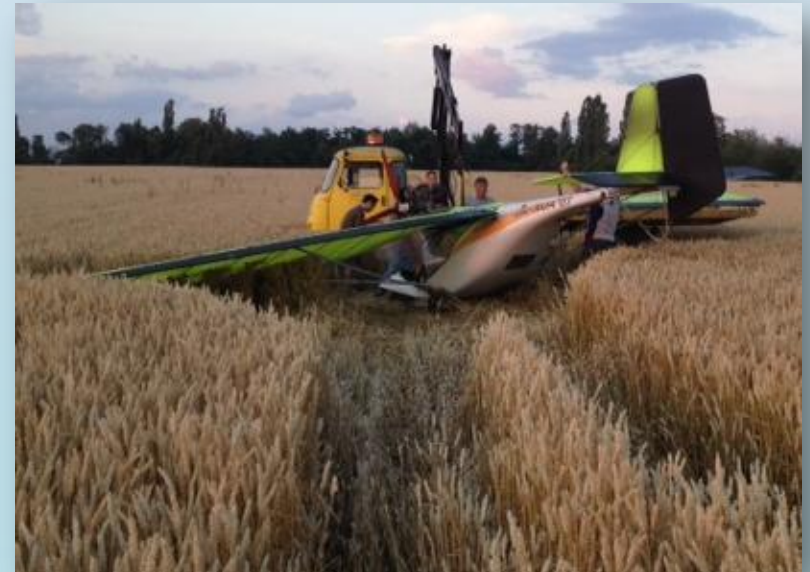
- V blízkosti letiště Olomouc došlo po vzletu ULL k postupné ztrátě výkonu motoru až došlo k jeho úplnému zastavení.
- Pilot se rozhodl přistát na nejbližší plochu, která však byla pokryta vrstvou vzrostlého obilí.
- Podrovnání provedl ve výšce obilí, ale přesto došlo k prudkému zbrzdění a poškození ULL.
- Dvoučlenná posádka nebyla zraněna.

- Prohlídkou motoru bylo zjištěno zadření ložiska na klikovém hřídeli.
- Jako možnou příčinu selhání motoru lze označit nedostatečné mazání motoru palivovou směsí a úsady v karburátoru č. 2.

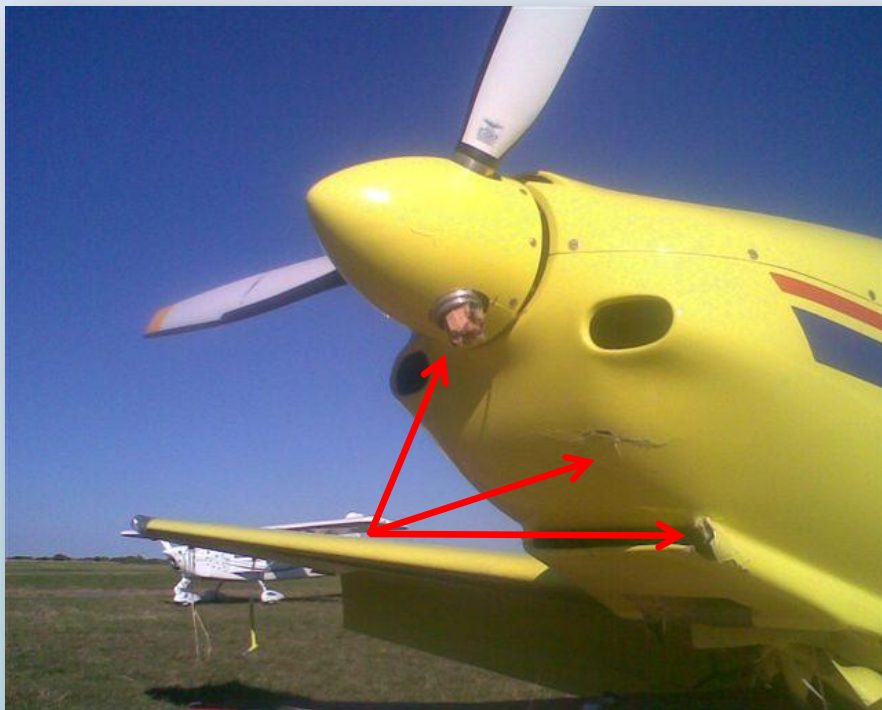
Poškození přední části SLZ

- Po vzletu ULL Sting 2000 z letiště Slaný došlo ke ztrátě výkonu motoru.
- Pilot se rozhodl pro návrat malým okruhem zpět na letiště a při tom došlo k dalšímu úbytku výkonu motoru.
- Pilot provedl nouzové přistání v prostoru jižního okraje dráhy.
- Při tvrdém přistání došlo k poškození SLZ a jeho otočení o 180°.
- Dvoučlenná posádka nebyla zraněna.

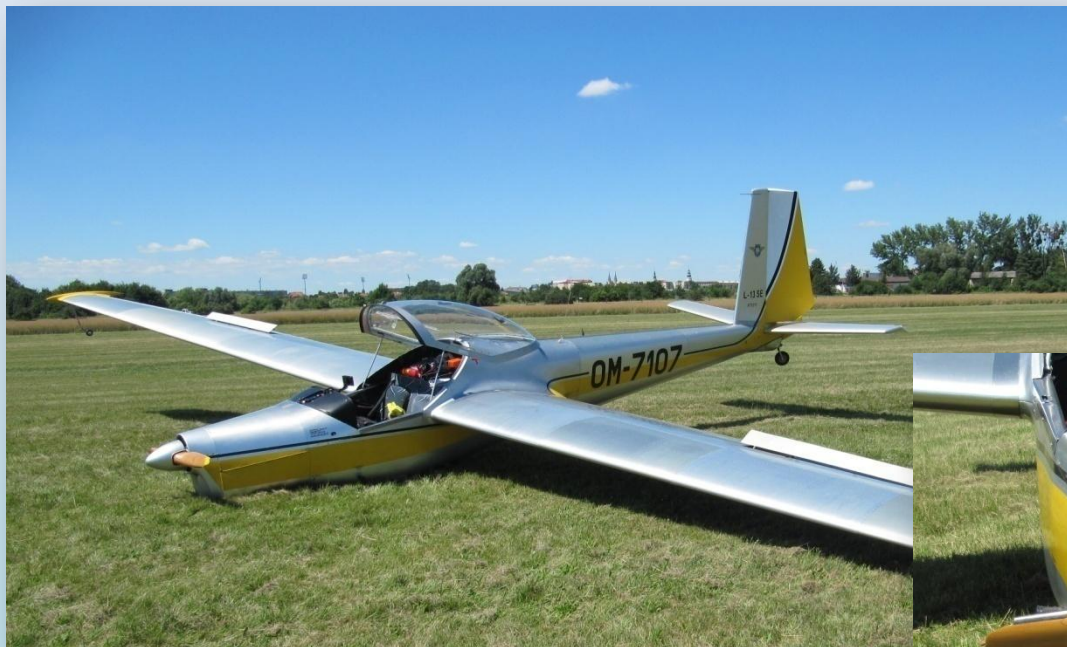
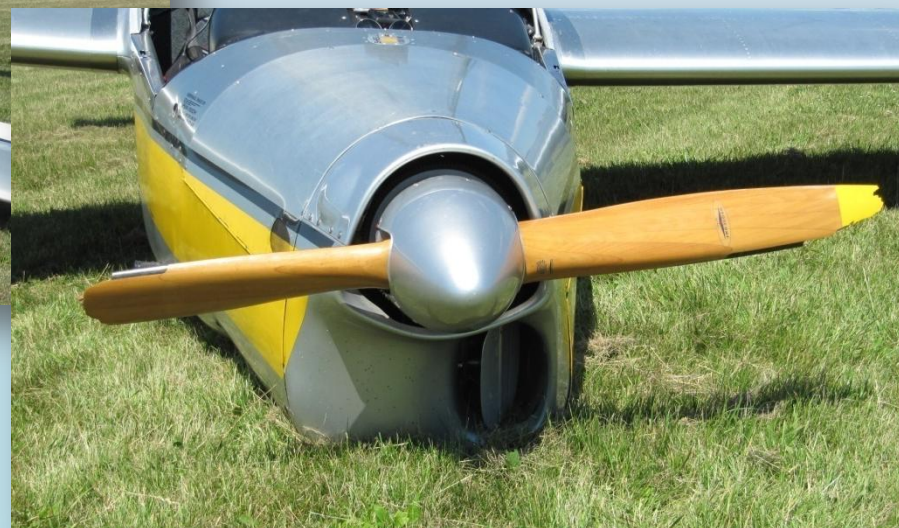
Incident L13 SE Vivat - pokračování:

- Zahraniční pilot motorového kluzáku L13 SE Vivat, OM-7107, prováděl let VFR ze Slovenska (Ružomberok) do Kroměříže.
- Při přiblížení na letiště Kroměříž prováděl úkony před přistáním. Když chtěl vysunout podvozek, omylem dal páku do polohy pro zasunutí.
- Jako pravděpodobný důvod pilot uvedl, že po vzletu zapomněl podvozek zasunout a celý let uskutečnil s podvozkem ve vysunuté poloze, neprovedl řádnou kontrolu vysunutí.
- Při dosednutí na „břicho“ došlo k poškození vrtule, deformaci konce výfuku a drobným poškozením na motorovém krytu.

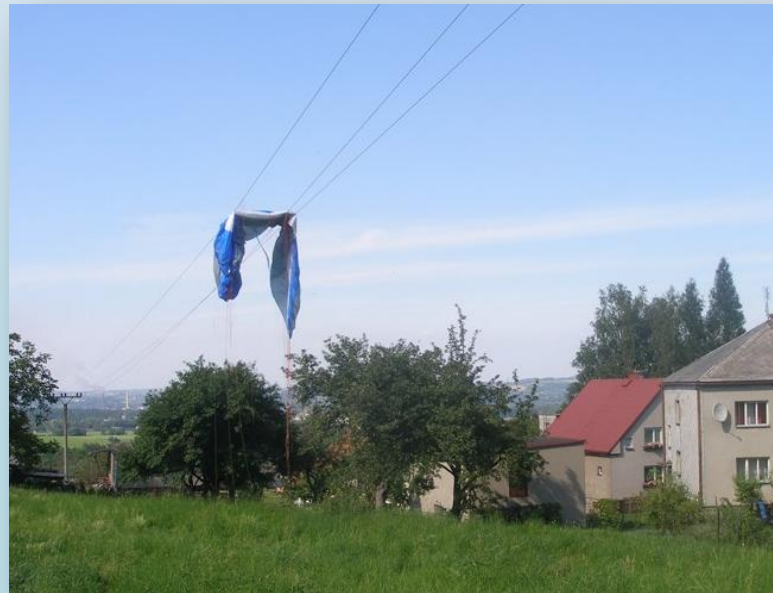
- Žák ve výcviku prováděl na padákovém kluzáku Compact 2 přiblížení na přistání. Ve 3. zatáčce se dostal mimo běžnou dráhu přistávacího manévru, do prostoru, kde nebylo místo pro nouzové přistání a kde se nacházelo elektrické vedení.
- Instruktor vydal pokyny pro let směrem k přistávací ploše, ale kvůli malé výšce žák zachytil nohama za dráty vedení.
- Pilot utrpěl při letecké nehodě těžké zranění. Padákový kluzák byl nárazem do vodičů a zkratem poškozen.

- ➔ Příčinou letecké nehody byla chyba v pilotování – špatný odhad závěrečné zatáčky po větru. Spolupůsobícím faktorem byla malá zkušenost instruktora.

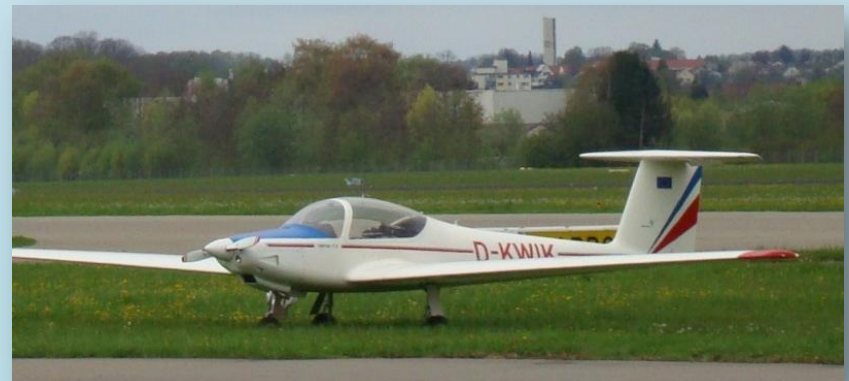
- Při pojíždění motorizovaného kluzáku zahraničního provozovatele na letišti Hodkovice došlo při přeježdění nerovnosti na travnaté ploše k poškození předního podvozku a poklesu přídě.
- Přitom došlo k poškození přední části trupu, zastavení motoru a poškození vrtule. Dvoučlenná posádka nebyla zraněna.

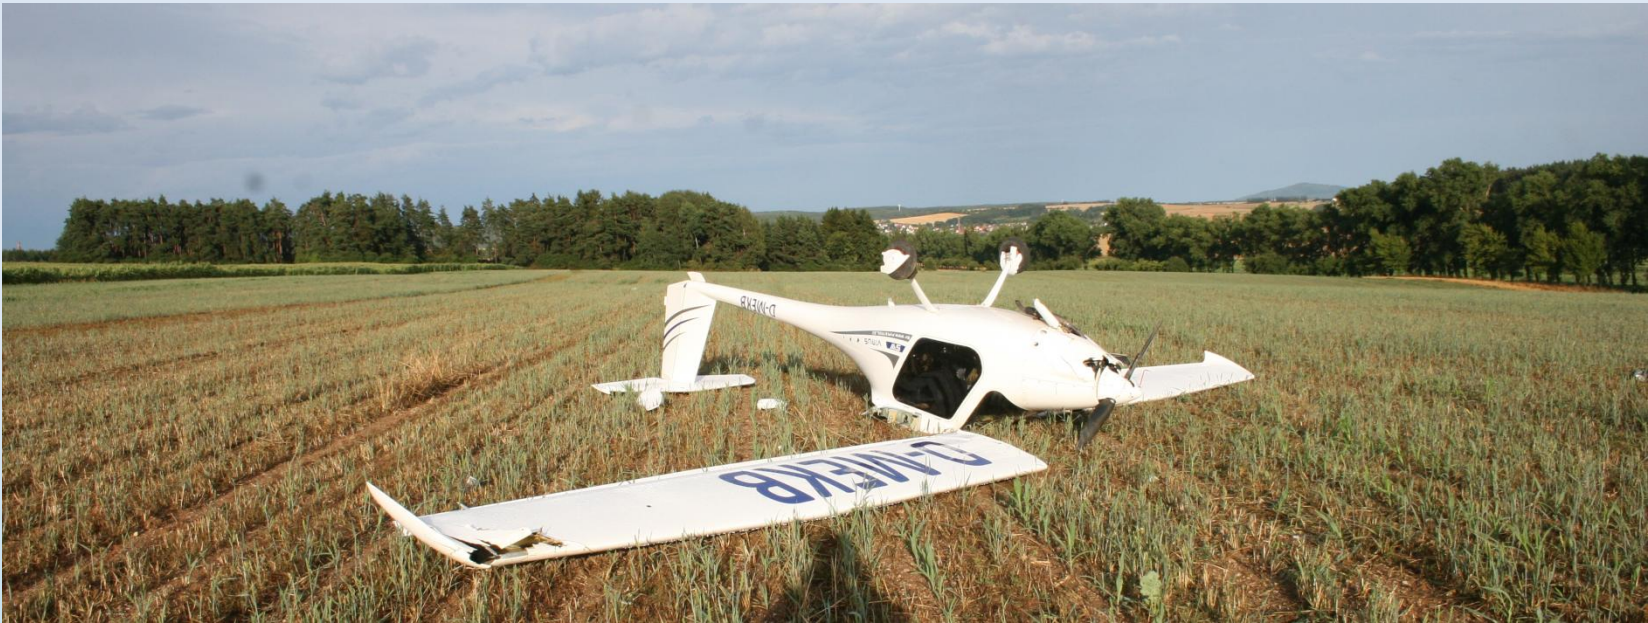
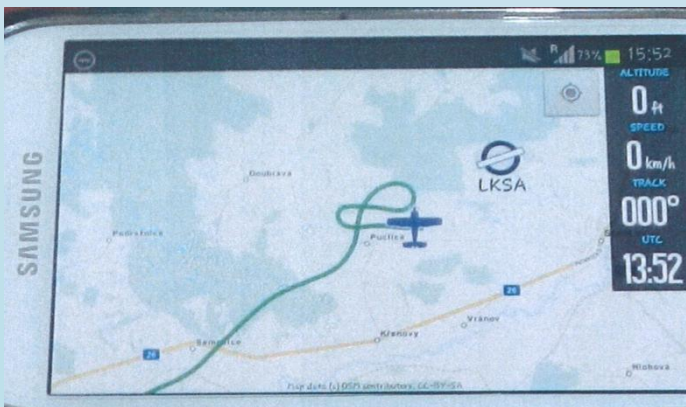
Letecká nehoda Pipestrel Virus SW - pokračování

- V prostoru Staňkov pilot uslyšel ránu do letounu, který se stočil doprava a začal padat s mírným sklonem dozadu.
- „Neměl jsem žádnou šanci ho řídit“, uvedl pilot. Následně sice dostal letoun pod kontrolu, ale začal vynechávat motor.
- Pilot se rozhodl pro přistání na volné prostranství cca 1,5 km SW LKSA. Po cca 150 m dojezdu došlo k ulomení předového kola a převrácení letounu na záda.
- Obě osoby na palubě měly pouze oděrky ošetřené v nemocnici.
- Letoun byl vážně poškozen. Nebyly nalezeny žádné stopy po střetu s ptákem.

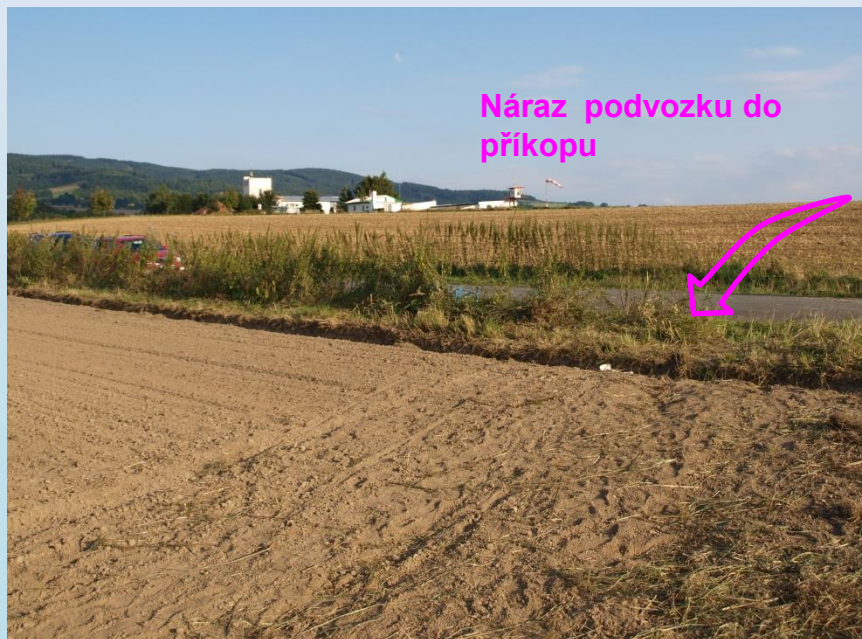
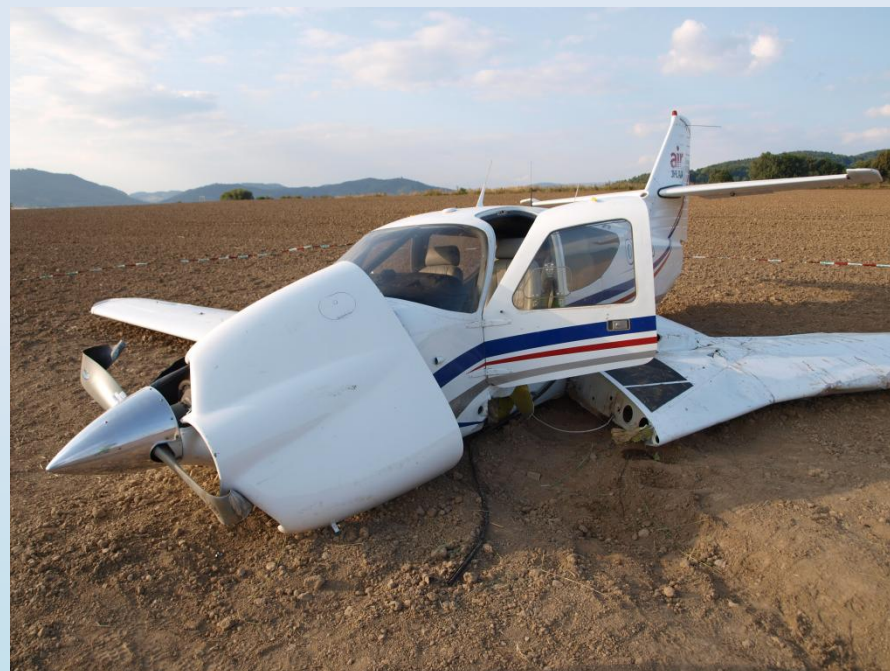
Stav trosk na místě
letecké nehody

Prostor za koncem RWY 36,
kde po nezdařeném vzletu
letoun dosedl a narazil.

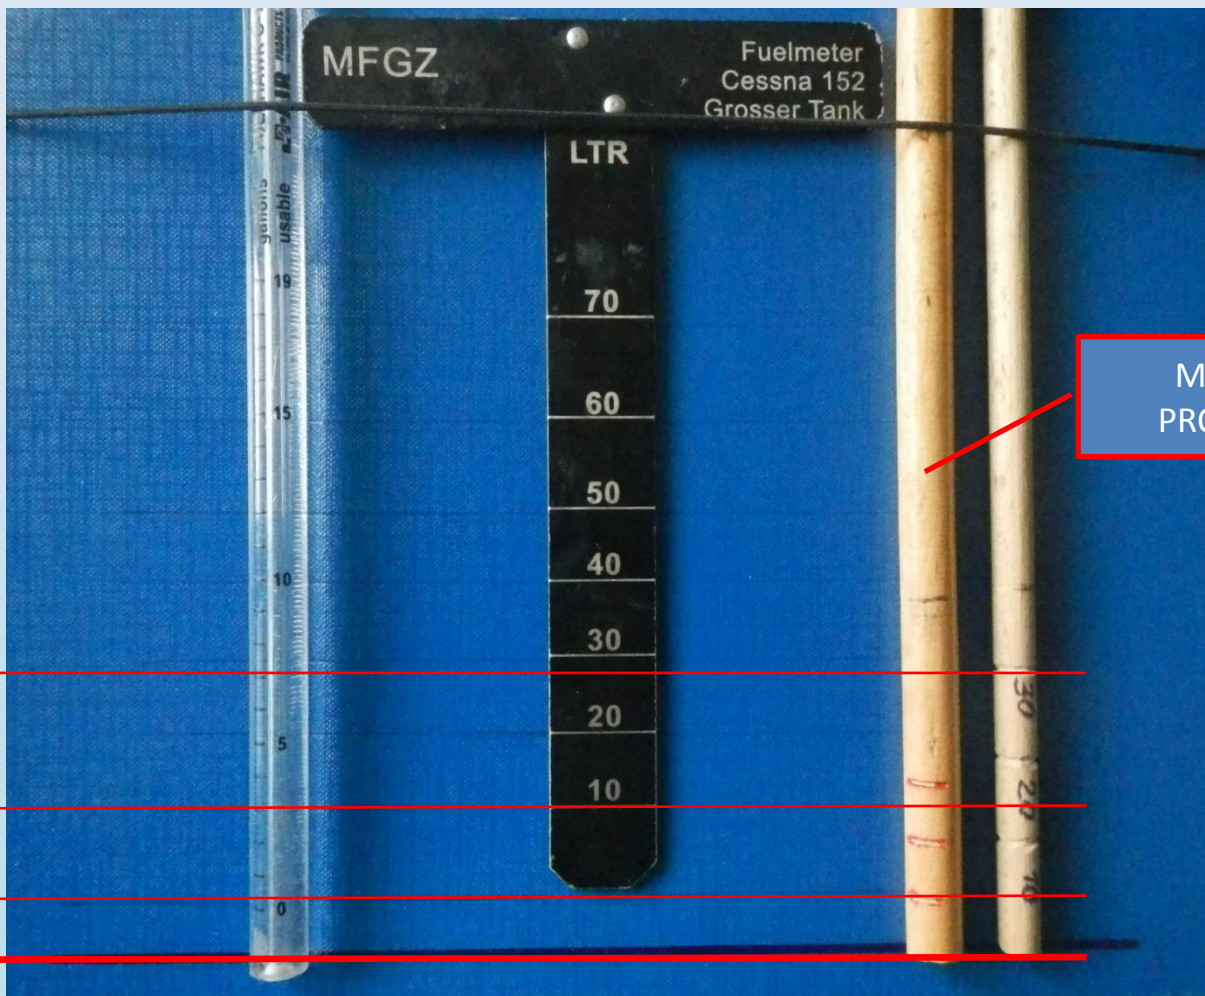
ZMĚŘENÉ
MNOŽSTVÍ

PODLE MĚRKY PILOT ODHADL MNOŽSTVÍ V NÁDRŽI NA 40-45 l,
VE SKUTEČNOSTI BYLO V NÁDRŽI NECELÝCH 30 l.

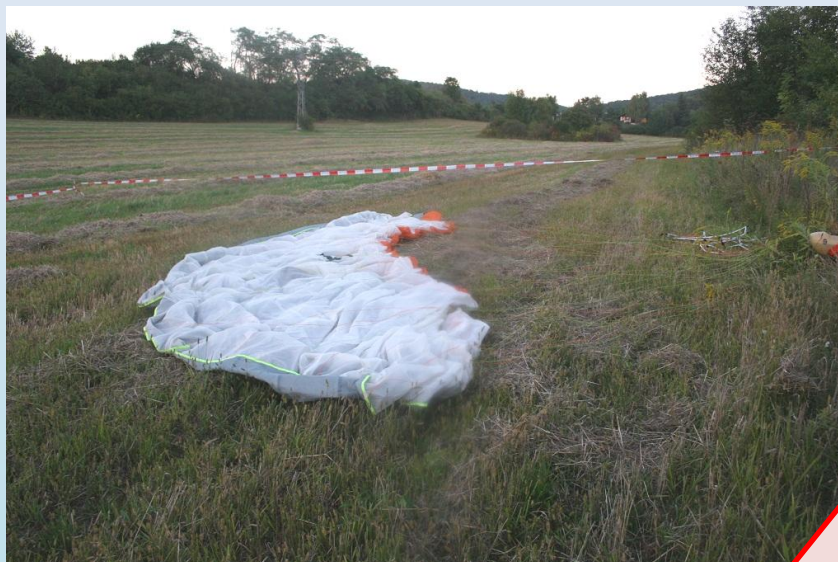
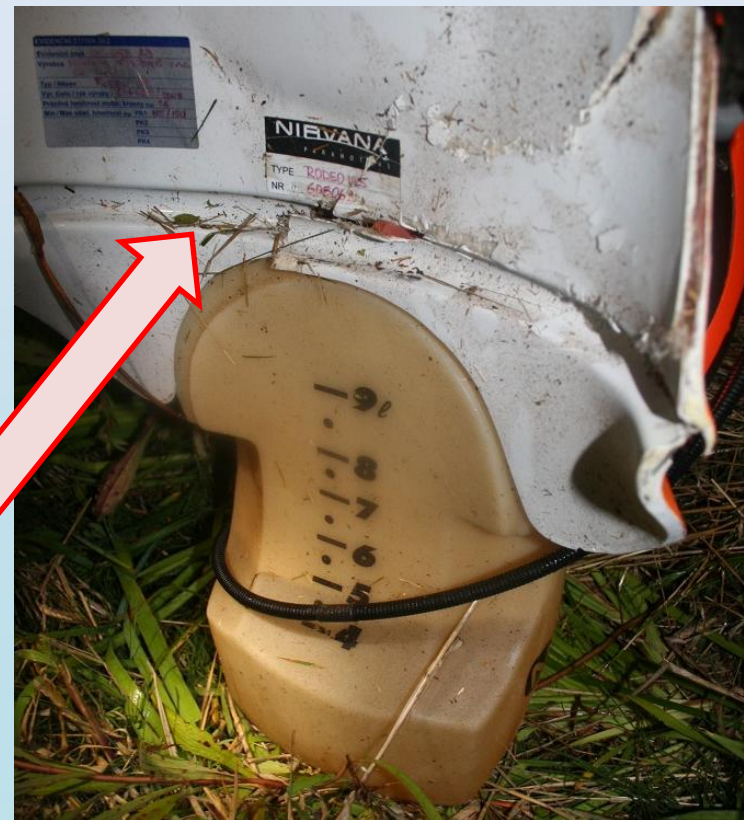
Násilné vytržení konstrukce sedačky ze skeletu

- ➔ Pilot MPK Nirvana Rodeo 125 prováděl rekreační let z místa startu u vlastního rekreačního objektu s úmyslem letět k obci Býkovice, vzdálené cca 22 km severně od místa vzletu.
- ➔ Svědkyně uvedla, že létal asi 10 až 15 minut nad polem. Pak viděla, že se „jednou dokola zatočil kolem své osy a potom prudce letěl dolů mimo dohled“.
- ➔ Pilot utrpěl při nárazu do země smrtelná zranění.
- ➔ Konstrukce MPK byla silným nárazem do země poškozená.
- ➔ Na vrchlíku nebyly nalezeny žádné důkazy o poruše říditelnosti.

→ Pravděpodobnou příčinou byla chyba v pilotování.

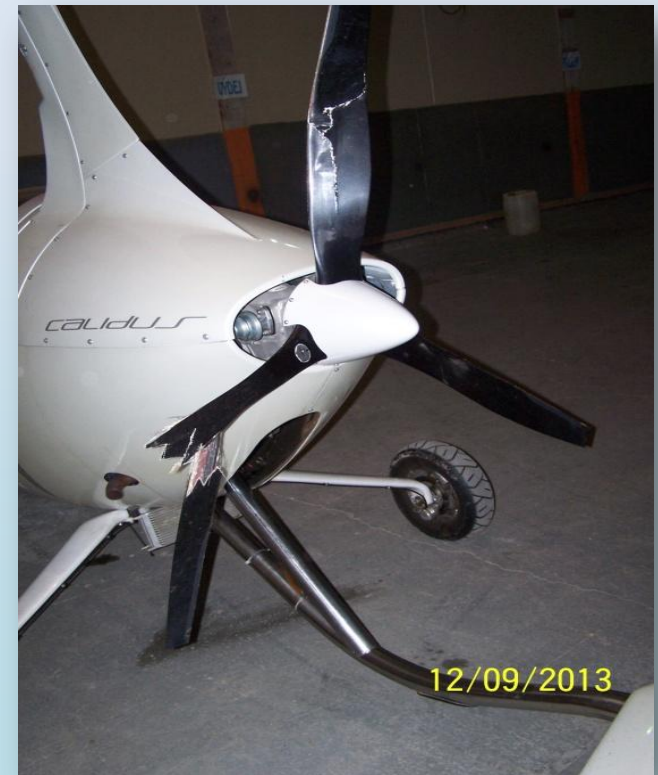
- Po kontaktu listů nosného rotoru se zemí došlo k převrácení UL vírníku na bok.
- Došlo k poškození hlavních částí (rotor, vrtule, překryt kabiny, kryty kol, předové kolo podvozku).
- Pilot nebyl zraněn.
- Pravděpodobnou příčinou letecké nehody byly nedostatečné otáčky rotoru, čímž nebylo dosaženo vztlaku potřebného pro vzlet.
